# บทที่ 3

## มาตรการติดตามตรวจสอบผลกระทบสิ่งแวดล้อม

### รูปที่ 3-1 ภาพการเก็บตัวอย่างคุณภาพสิ่งแวดล้อม

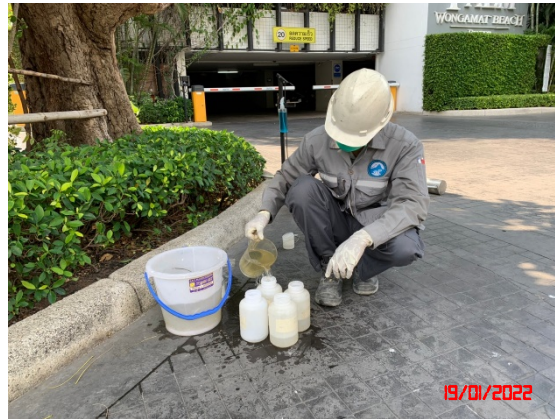
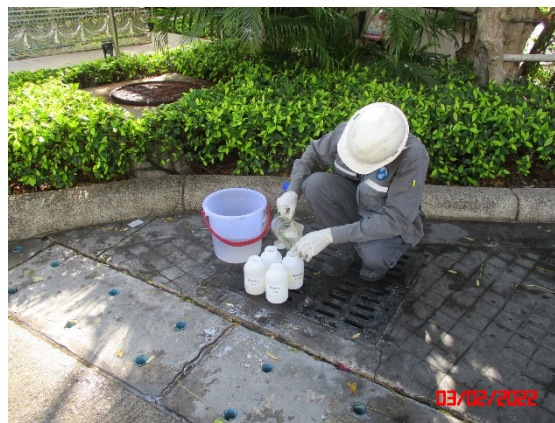
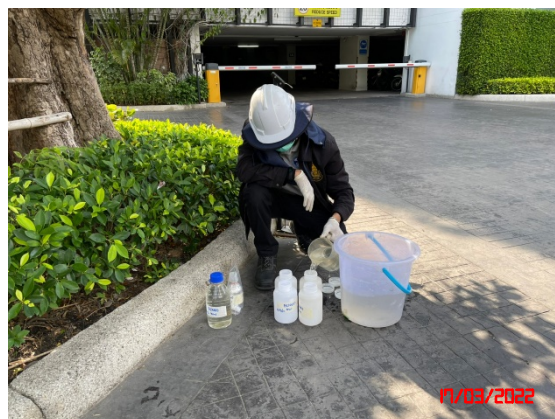
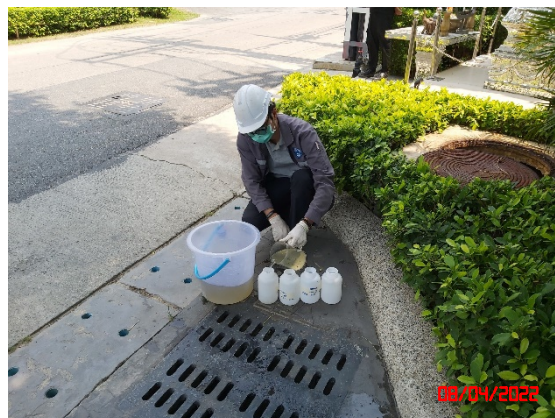
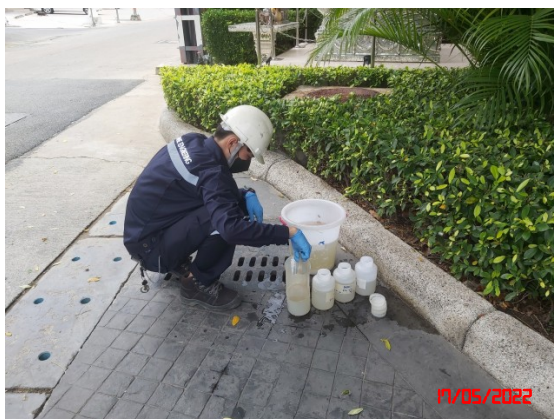
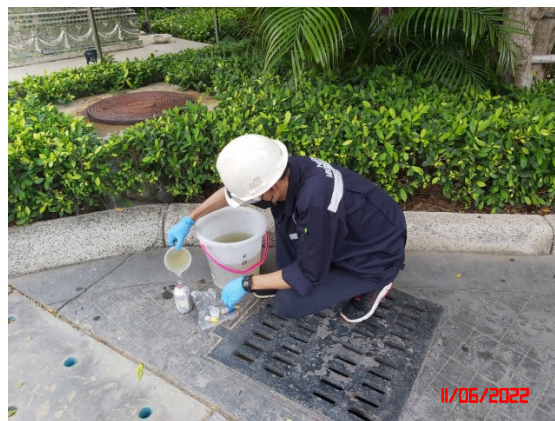
บ่อตรวจระบายน้ำ

จากการสำรวจพื้นที่และเก็บตัวอย่างคุณภาพน้ำทิ้งหลังการบำบัดบริเวณบ่อตรวจะบายน้ำระหว่างเดือนมกราคม ถึงเดือนมิถุนายน พ.ศ. 2565 พบว่าบ่อตรวจะบายน้ำตั้งอยู่ได้ทางวังรณนัตด้านทิศตะวันตกเฉียงใต้ บริเวณด้านหน้าทางเข้า-ออก พื้นที่โครงการ ผลการวิเคราะห์คุณภาพน้ำทิ้งรายละเอียดดังตารางที่ 3-7 และมีรายละเอียดผลการวิเคราะห์คุณภาพน้ำดังเอกสารแนบ 4

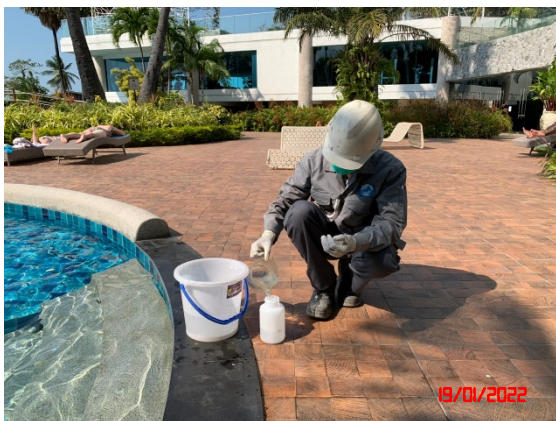
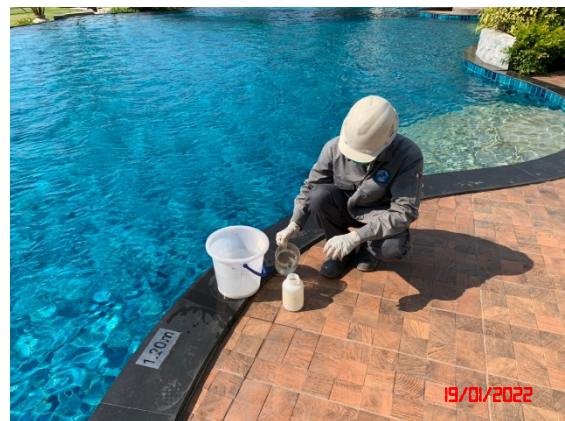
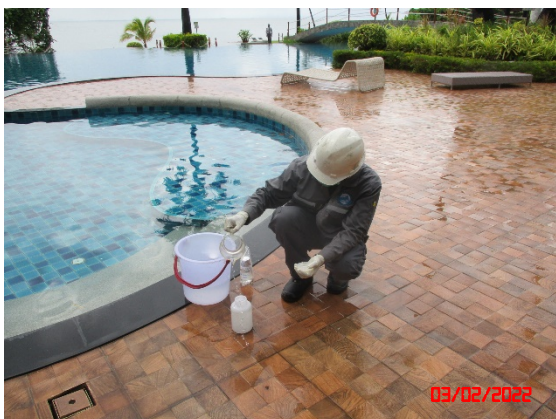
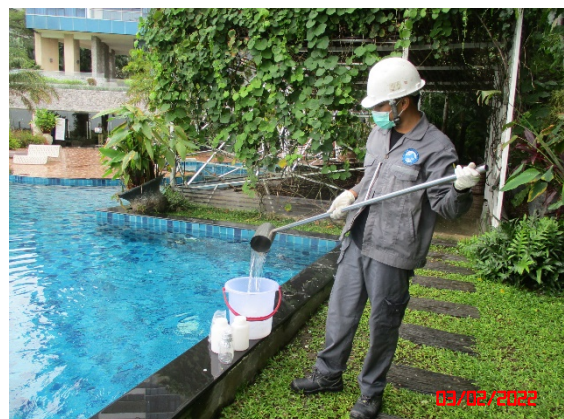
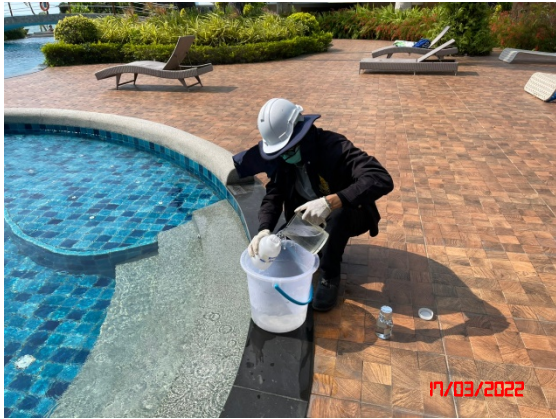
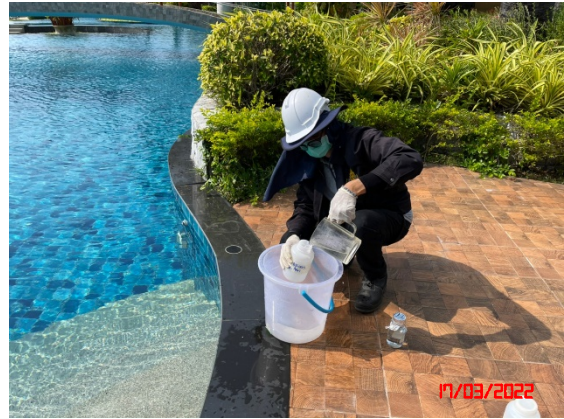
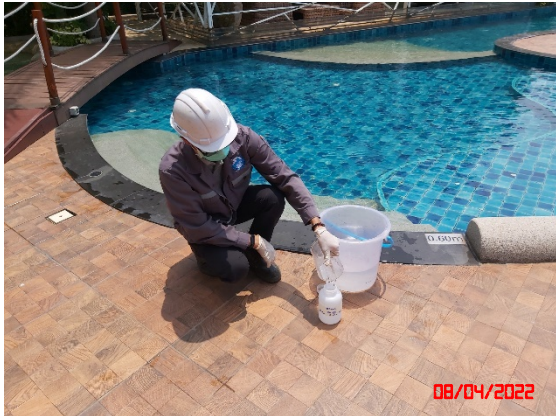
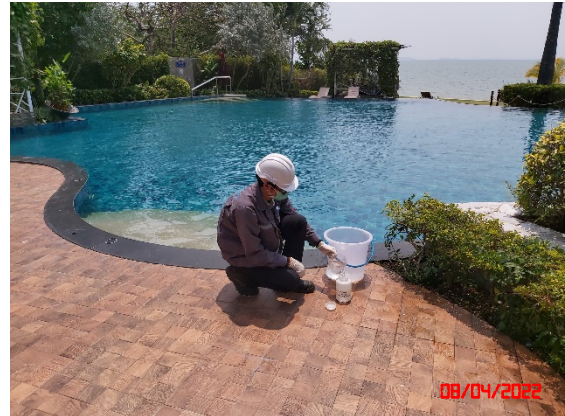
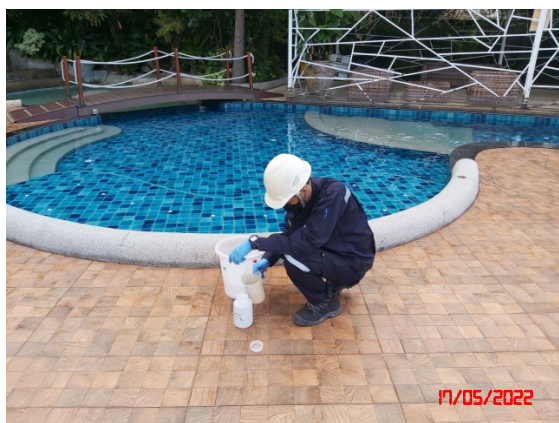
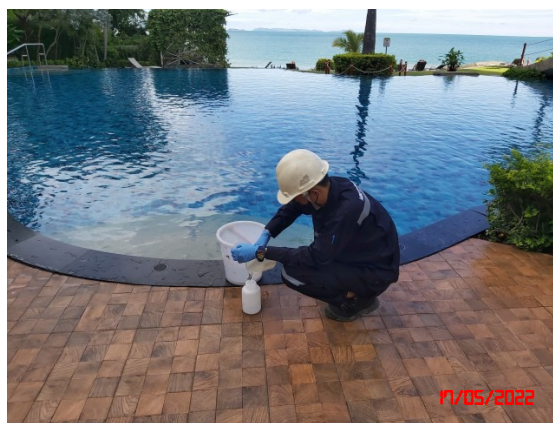
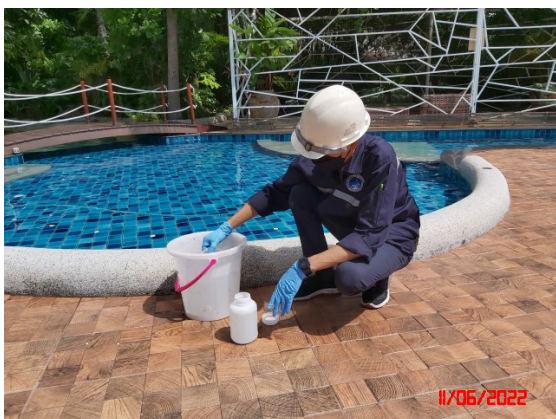
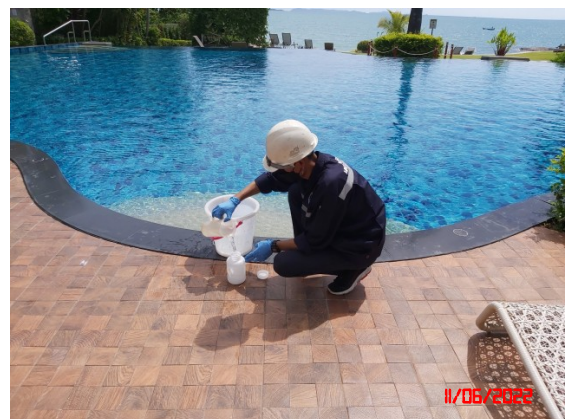
สระว่ายน้ำ ส่วนต้น

สระว่ายน้ำ ส่วนลึก

สระว่ายน้ำ ส่วนเล็ก

จากการสำรวจพื้นที่และเก็บตัวอย่างคุณภาพน้ำเสวยน้ำส่วนต้นและส่วนลึกของโครงการระหว่างเดือนมกราคม ถึงเดือนมิถุนายน พ.ศ. 2565 พบว่าเสวยน้ำตั้งอยู่บริเวณชั้นล่างของโครงการทางด้านทิศตะวันออก มีผลการวิเคราะห์คุณภาพน้ำเสวยน้ำส่วนต้นและส่วนลึก รายละเอียดดังตารางที่ 3-5 และมีรายละเอียดผลการวิเคราะห์คุณภาพน้ำดังเอกสารแนบ 4

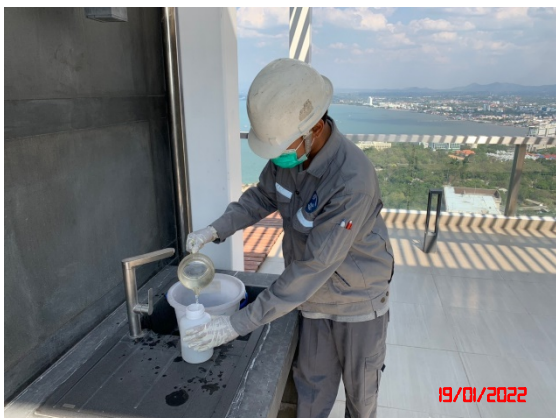
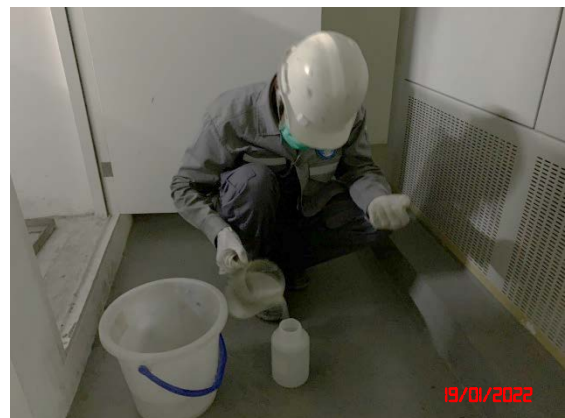
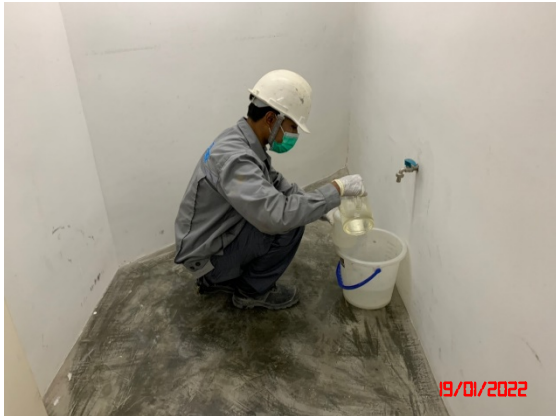
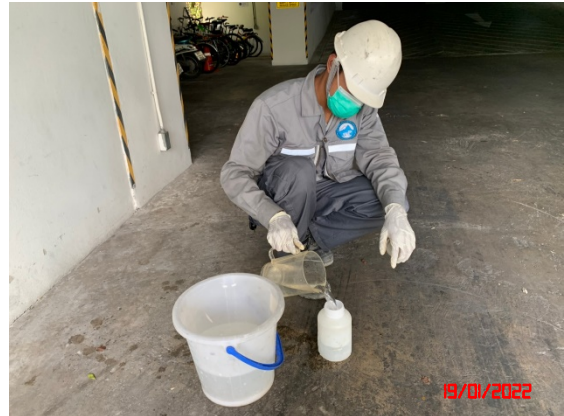
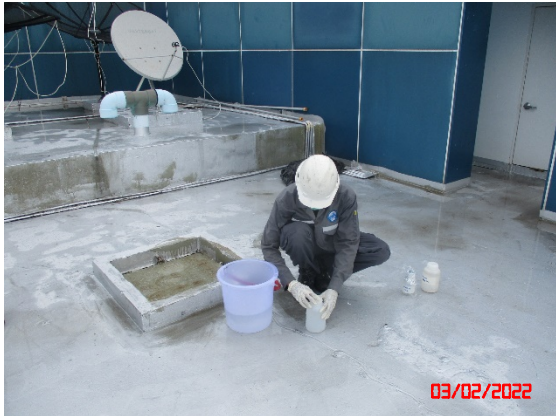
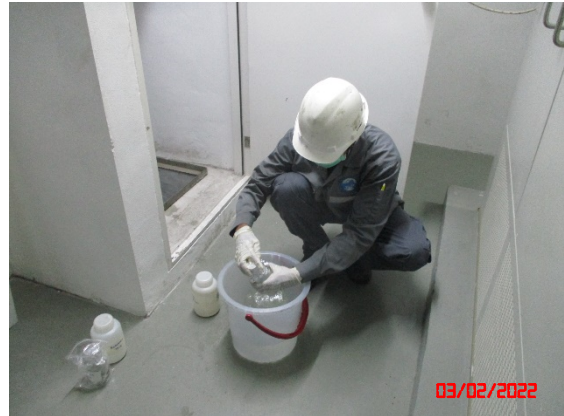
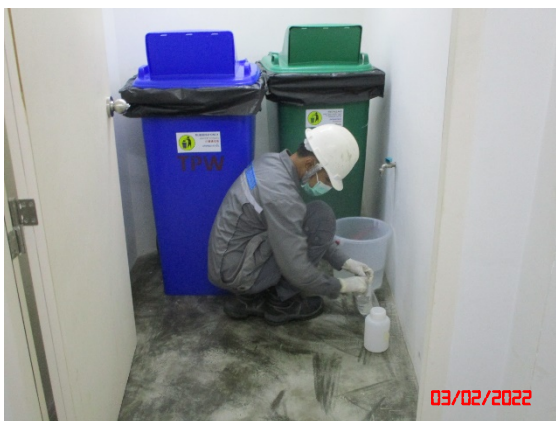
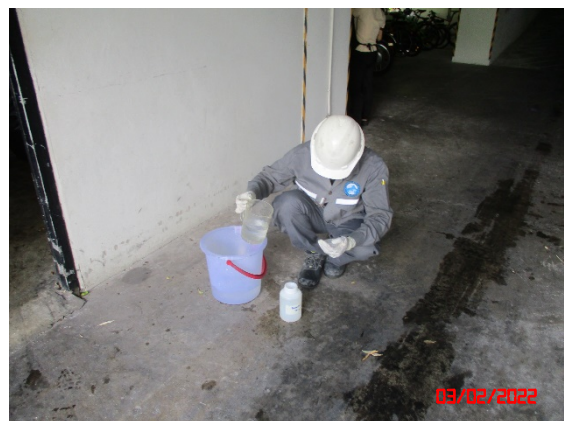
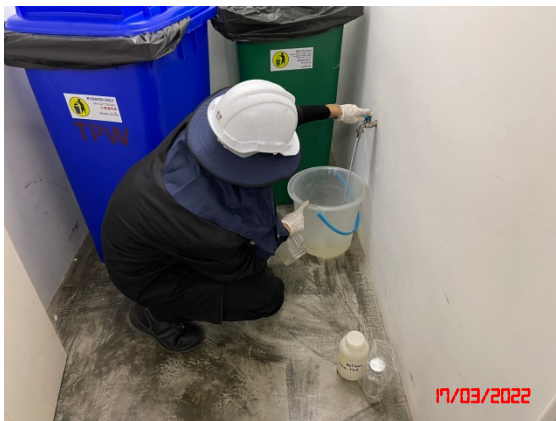
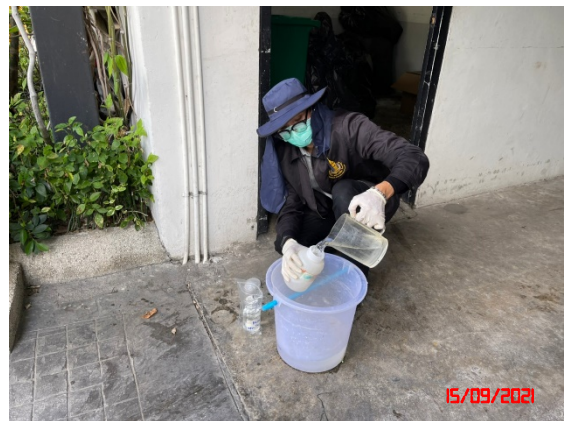
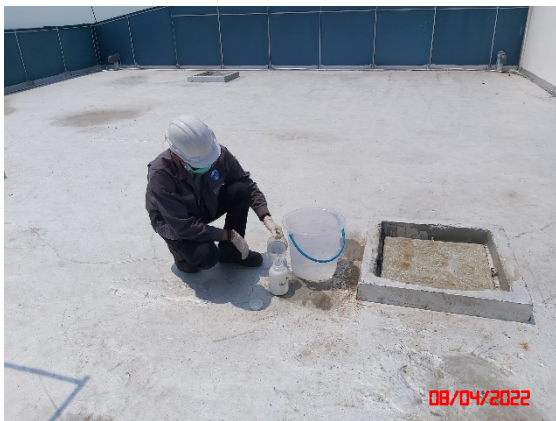
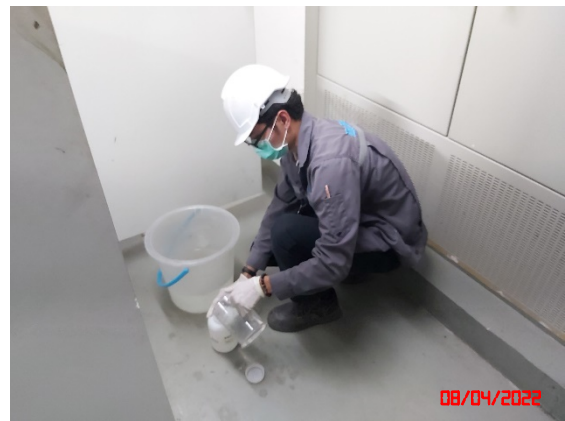
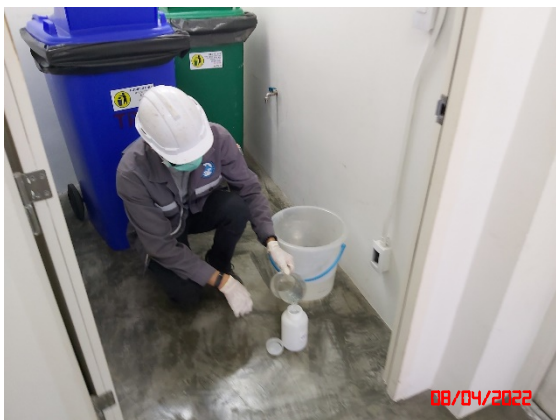
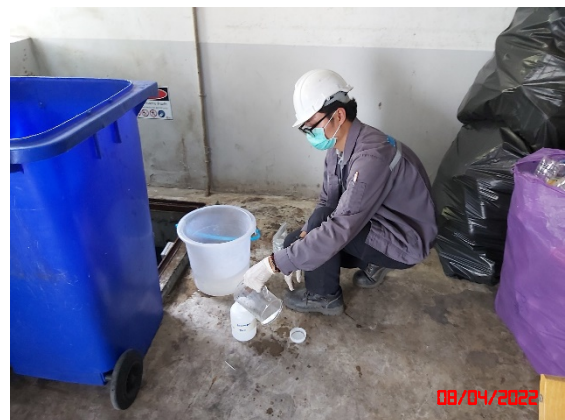
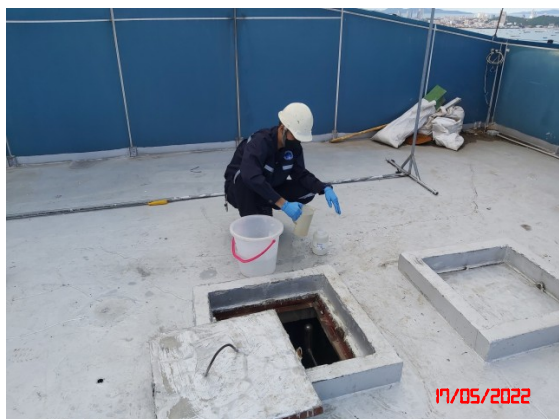
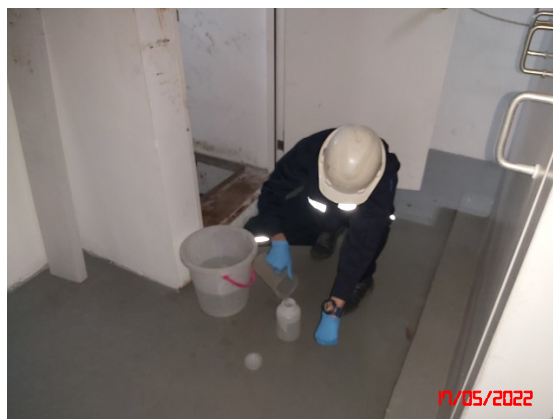
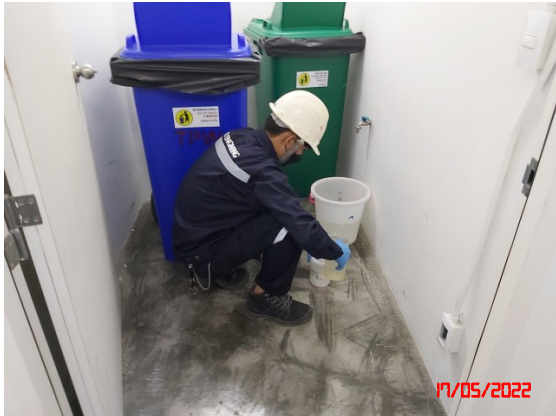
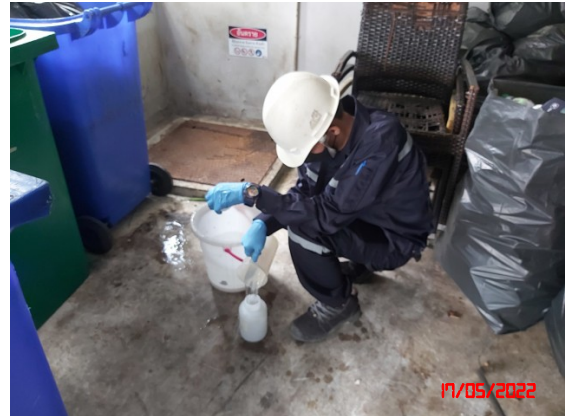
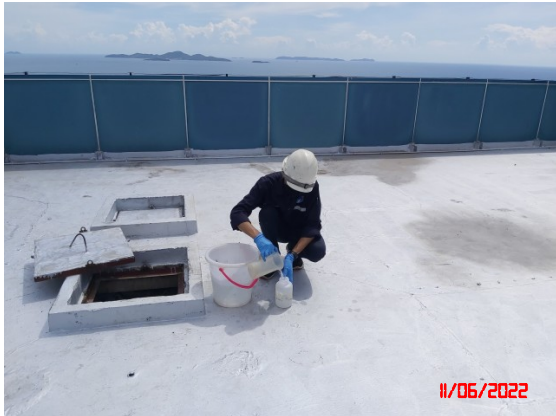
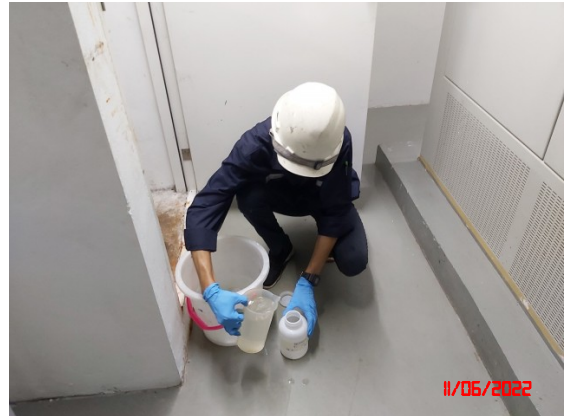
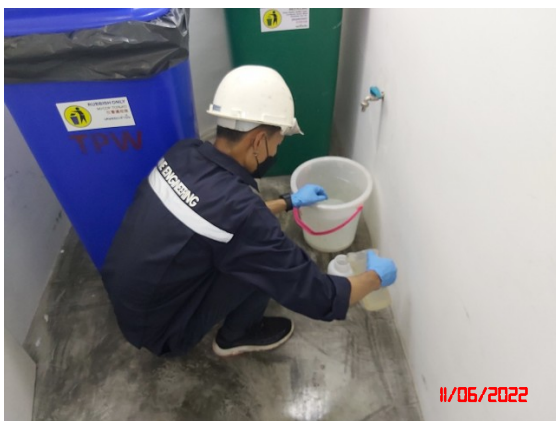
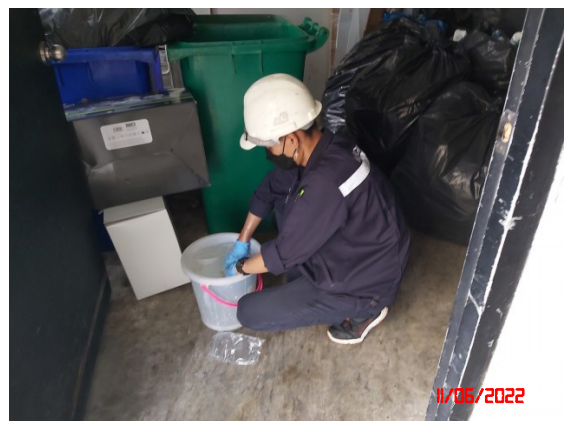
ถังเก็บน้ำชั้นดาดฟ้า อาคาร A

ถังเก็บน้ำชั้นใต้ดิน อาคาร A

ถังเก็บน้ำชั้นดาดฟ้า อาคาร B

ถังเก็บน้ำชั้นใต้ดิน อาคาร B

จากการวิเคราะห์คุณภาพน้ำใช้ของโครงการ ระหว่างเดือนมกราคม ถึงเดือนมิถุนายน พ.ศ. 2565 บริเวณถังเก็บน้ำใต้ดินอาคาร A ถังเก็บน้ำชั้นดาดฟ้าอาคาร A ถังเก็บน้ำใต้ดินอาคาร B และถังเก็บน้ำชั้นดาดฟ้าอาคาร B ยกเว้นการเก็บตัวอย่างน้ำในเดือนมีนาคม 2565 บริเวณถังเก็บน้ำใต้ดินอาคาร A และถังเก็บน้ำชั้นดาดฟ้าอาคาร A ไม่สามารถเก็บตัวอย่างได้ เนื่องจากอาคาร A มีการล้างทำความสะอาดถังเก็บน้ำ ผลการวิเคราะห์คุณภาพน้ำใช้บริเวณถังเก็บน้ำใต้ดินอาคาร A ถังเก็บน้ำชั้นดาดฟ้าอาคาร A ถังเก็บน้ำใต้ดินอาคาร B และถังเก็บน้ำชั้นดาดฟ้าอาคาร B รายละเอียดดัง ตารางที่ 3-3 และมีรายละเอียดผลการวิเคราะห์คุณภาพน้ำ ดังเอกสารแนบ 4
