### บทที่ 3

## ผลการปฏิบัติตามมาตรการป้องกันและแก้ไขผลกระทบสิ่งแวดล้อม

### 3.1 ผลการปฏิบัติตามมาตรการป้องกันและแก้ไขผลกระทบสิ่งแวดล้อม

โครงการโรงงานผลิต Polyethylene Terephthalate (PET) บริษัท ไทย เพ็ท เรซิน จำกัด ได้ปฏิบัติตามมาตรการป้องกันและแก้ไขผลกระทบสิ่งแวดล้อมตามที่กำหนดไว้ในรายงานการเปลี่ยนแปลงรายละเอียดโครงการในรายงานการประเมินผลกระทบสิ่งแวดล้อม โครงการโรงงานผลิต Polyethylene Terephthalate (PET) (ครั้งที่ 2) ซึ่งได้รับความเห็นชอบจากการนิคมอุตสาหกรรมแห่งประเทศไทย ตามหนังสือที่ ออก 5103.3.1/181 ลงวันที่ 24 มกราคม พ.ศ.2565 รายละเอียดผลการปฏิบัติตามมาตรการป้องกันและแก้ไขผลกระทบสิ่งแวดล้อม ระยะก่อสร้าง ได้แก่ คุณภาพอากาศ คุณภาพน้ำ เสียง การคมนาคม การระบายน้ำและการป้องกันน้ำท่วม การจัดการของเสีย สภาพสังคมและเศรษฐกิจ อาชีวอนามัยและความปลอดภัย และสุขภาพ สำหรับระยะดำเนินการ ได้แก่ มาตรการทั่วไป คุณภาพอากาศ คุณภาพน้ำ เสียง การคมนาคม การจัดการกากของเสีย การระบายน้ำและการป้องกันน้ำท่วม สภาพสังคมและเศรษฐกิจ อาชีวอนามัยและความปลอดภัยในการทำงาน พื้นที่สีเขียว ความเสี่ยงและอันตรายร้ายแรง และสุขภาพ โดยผลการปฏิบัติตามมาตรการป้องกันและแก้ไขผลกระทบสิ่งแวดล้อมในด้านต่างๆ ระหว่างเดือนมกราคม ถึงมิถุนายน พ.ศ.2565 มีรายละเอียดดังแสดงในตารางที่ 3.1 และ 3.2

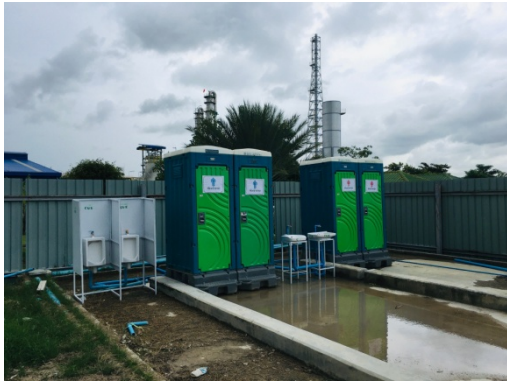
รูปที่ 3.1-1 ห้องส้วมแบบเคลื่อนที่ (Mobile Toilet)

| องค์ประกอบด้าน<br>สิ่งแวดล้อม | มาตรการป้องกันและแก้ไข<br>ผลกระทบสิ่งแวดล้อม | สถานที่ดำเนินการ | ผลการปฏิบัติตามมาตรการป้องกันและแก้ไข<br>ผลกระทบสิ่งแวดล้อม | ปัญหา อุปสรรค<br>และแนวทางแก้ไข | เอกสารและภาพถ่ายประกอบ<br>ผลการปฏิบัติตามมาตรการฯ |
|---|--|---|---|---|--|
| 2. คุณภาพน้ำ | 1. จัดหาห้องส้วมแบบเคลื่อนที่ (Mobile Toilet) ที่มีถังเก็บสิ่งปฏิกูลให้เพียงพอกับจำนวน<br>คนงานก่อสร้าง ก่อนติดต่อให้หน่วยงานที่ได้รับ<br>อนุญาตจากราชการมารับไปกำจัดต่อไป | - บริเวณพื้นที่<br>ก่อสร้าง | - โครงการจัดเตรียมห้องส้วมแบบเคลื่อนที่<br>(Mobile Toilet) ที่มีถังเก็บสิ่งปฏิกูลให้เพียงพอ<br>กับจำนวนคนงานก่อสร้าง ก่อนติดต่อให้<br>บริษัท ทองฉวิล บริการ จำกัด ซึ่งได้รับ<br>อนุญาตจากหน่วยงานราชการเข้ามารับ<br>ไปกำจัดเป็นที่เรียบร้อยแล้ว | - ไม่พบปัญหาใน<br>การดำเนินงาน | - ภาคนวก ข.1-1 เอกสาร<br>การส่งกำจัดสิ่งปฏิกูล<br>- รูปที่ 3.1-1 ห้องส้วมแบบ<br>เคลื่อนที่ (Mobile Toilet) |

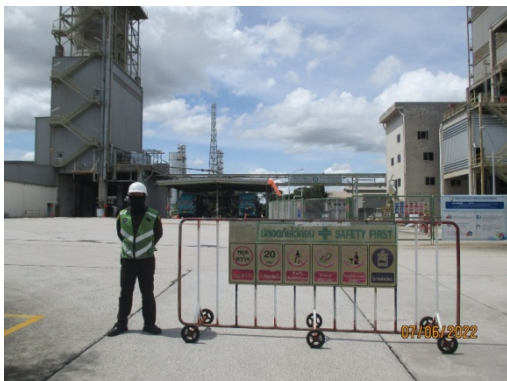
| องค์ประกอบด้าน<br>สิ่งแวดล้อม | มาตรการป้องกันและแก้ไข<br>ผลกระทบสิ่งแวดล้อม | สถานที่ดำเนินการ | ผลการปฏิบัติตามมาตรการป้องกันและแก้ไข<br>ผลกระทบสิ่งแวดล้อม | ปัญหา อุปสรรค<br>และแนวทางแก้ไข | เอกสารและภาพถ่ายประกอบ<br>ผลการปฏิบัติตามมาตรการฯ |
|---|--|---|---|---|--|
| 4. การคมนาคม | 1. กำหนดให้มีเจ้าหน้าที่อำนวยความสะดวก<br>และดูแลการเข้า-ออก ของรถทุกประเภท<br>ที่เข้าสู่โครงการ | - บริเวณพื้นที่<br>ก่อสร้าง | - โครงการจัดให้มีเจ้าหน้าที่อำนวยความสะดวก<br>และดูแลการเข้า-ออก ของรถทุกประเภทที่เข้า<br>สู่โครงการ | - ไม่พบปัญหาใน<br>การดำเนินงาน | - รูปที่ 3.1-3 เจ้าหน้าที่<br>อำนวยความสะดวก |

| องค์ประกอบด้านสิ่งแวดล้อม | มาตรการป้องกันและแก้ไขผลกระทบสิ่งแวดล้อม | สถานที่ดำเนินการ | ผลการปฏิบัติตามมาตรการป้องกันและแก้ไขผลกระทบสิ่งแวดล้อม | ปัญหา อุปสรรค และแนวทางแก้ไข | เอกสารและภาพถ่ายประกอบผลการปฏิบัติตามมาตรการฯ |
|---|--|---|---|---|---|
| | 11. จัดให้มีเจ้าหน้าที่รักษาความปลอดภัยตลอด 24 ชั่วโมง | - บริเวณพื้นที่ก่อสร้าง | - โครงการจัดให้มีเจ้าหน้าที่รักษาความปลอดภัยตลอด 24 ชั่วโมง | - ไม่พบปัญหาในการดำเนินงาน | - รูปที่ 3.1-3 เจ้าหน้าที่อำนวยความสะดวก |

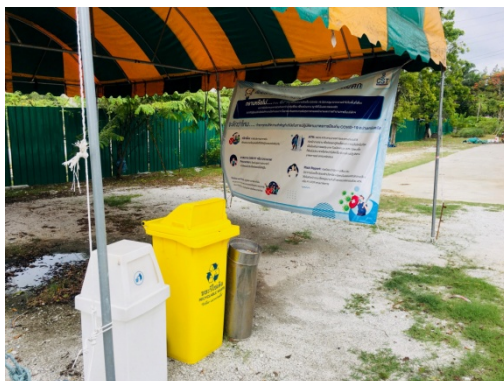
รูปที่ 3.1-5 ถังขยะภายในพื้นที่พักผ่อนชั่วคราว

| องค์ประกอบด้าน<br>สิ่งแวดล้อม | มาตรการป้องกันและแก้ไข<br>ผลกระทบสิ่งแวดล้อม | สถานที่ดำเนินการ | ผลการปฏิบัติตามมาตรการป้องกันและแก้ไข<br>ผลกระทบสิ่งแวดล้อม | ปัญหา อุปสรรค<br>และแนวทางแก้ไข | เอกสารและภาพถ่ายประกอบ<br>ผลการปฏิบัติตามมาตรการฯ |
|---|---|--|--|---|---|
| | 4. กำหนดมาตรการห้ามทิ้งขยะมูลฝอยลงในทางระบายน้ำ ท่อน้ำทิ้ง และแหล่งน้ำธรรมชาติ | - บริเวณทางระบายน้ำ ท่อน้ำทิ้ง และแหล่งน้ำธรรมชาติ | - โครงการได้จัดเตรียมถังรองรับขยะมูลฝอยแยกประเภทที่มีฝาปิด เพื่อรองรับขยะมูลฝอยจากคนงานก่อสร้าง ทั้งนี้ได้มีการจัดอบรม Basic Safety ก่อนเริ่มงาน และกำชับให้พนักงานปฏิบัติตามในการประชุมก่อนเริ่มทำงาน (Safety Talk) เพื่อให้คนงานปฏิบัติตามอย่างเคร่งครัด | - ไม่พบปัญหาในการดำเนินงาน | - ภาคผนวก ข.2-19 เอกสารการอบรมให้ความรู้ด้านอาชีวอนามัย ความปลอดภัย และสิ่งแวดล้อมให้กับพนักงานและผู้รับเหมา<br>- รูปที่ 3.1-5 ถึงขยะภายในพื้นที่พักนอนชั่วคราว |

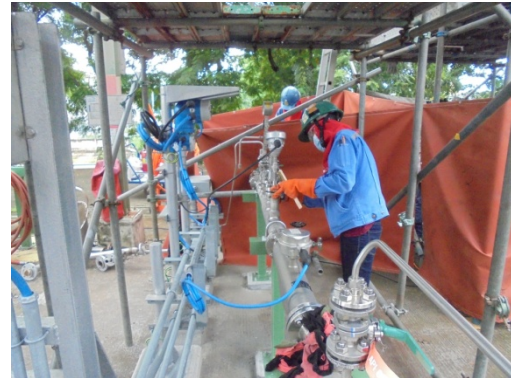
| องค์ประกอบด้านสิ่งแวดล้อม | มาตรการป้องกันและแก้ไขผลกระทบสิ่งแวดล้อม | สถานที่ดำเนินการ | ผลการปฏิบัติตามมาตรการป้องกันและแก้ไขผลกระทบสิ่งแวดล้อม | ปัญหา อุปสรรค และแนวทางแก้ไข | เอกสารและภาพถ่ายประกอบผลการปฏิบัติตามมาตรการฯ |
|---|--|---|---|---|---|
| | 8. กำหนดขอบเขตและจัดทำแนวรั้วบริเวณพื้นที่ที่มีการก่อสร้างและจำกัดเวลาเข้าสู่พื้นที่โครงการที่ชัดเจน | - บริเวณพื้นที่ก่อสร้าง | - โครงการได้กำหนดขอบเขตบริเวณพื้นที่ที่มีการติดตั้งระบบท่อลำเลียงสารโมโนเอทิลีนไกลคอลและจำกัดเวลาเข้าสู่พื้นที่โครงการเรียบร้อยแล้ว | - ไม่พบปัญหาในการดำเนินงาน | - รูปที่ 3.1-8 ขอบเขตและแนวรั้วบริเวณพื้นที่ก่อสร้าง |

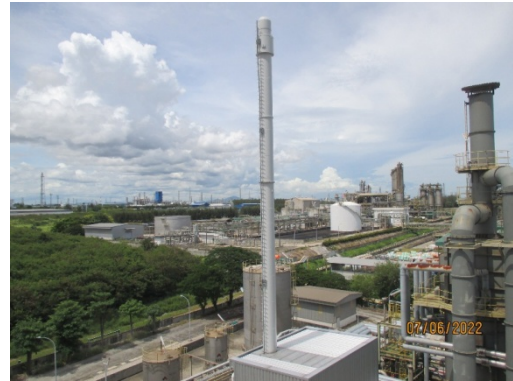
รูปที่ 3.2-2 ปล่องระบายอากาศ  
HTM Heater ชุดที่ 2 (F-1901-2)

| องค์ประกอบด้านสิ่งแวดล้อม | มาตรการป้องกันและแก้ไขผลกระทบสิ่งแวดล้อม | สถานที่ดำเนินการ | ผลการปฏิบัติตามมาตรการป้องกันและแก้ไขผลกระทบสิ่งแวดล้อม | ปัญหา อุปสรรค และแนวทางแก้ไข | เอกสารและภาพถ่ายประกอบผลการปฏิบัติตามมาตรการฯ |
|---|--|---|---|---|---|
| | 3. ปรับปรุงหัวเผาของ HTM Heater ชุดที่ 1 ให้เป็นแบบ Ultra Low NO <sub>x</sub> Burner เพื่อลดอัตราการระบายมลสารลงเหลือ 0.160 กรัม/วินาทีให้แล้วเสร็จ หลังจากนั้นจึงดำเนินการใช้งาน HTM Heater ชุดที่ 2 | - บริเวณเตาเผาอากาศเสีย HTM Heater ชุดที่ 1 | - โครงการได้ปรับปรุงหัวเผาของ HTM Heater ชุดที่ 1 ให้เป็นแบบ Ultra Low NO <sub>x</sub> Burner และได้ติดตั้ง HTM Heater ชุดที่ 2 แล้วเสร็จในเดือนพฤษภาคม พ.ศ.2564 | - ไม่พบปัญหาในการดำเนินงาน | - รูปที่ 3.2-2 ปล่องระบายอากาศ HTM Heater ชุดที่ 2 (F1901-2) |

| องค์ประกอบด้านสิ่งแวดล้อม | มาตรการป้องกันและแก้ไขผลกระทบสิ่งแวดล้อม | สถานที่ดำเนินการ | ผลการปฏิบัติตามมาตรการป้องกันและแก้ไขผลกระทบสิ่งแวดล้อม | ปัญหา อุปสรรค และแนวทางแก้ไข | เอกสารและภาพถ่ายประกอบผลการปฏิบัติตามมาตรการฯ |
|---|---|--|--|---|---|
| 2. คุณภาพอากาศ (ต่อ) | <p>4. ติดตั้งหัวเผาชนิด Ultra Low NO<sub>x</sub> Burner บริเวณ HTM Heater ทั้ง 2 ชุด เพื่อควบคุมการระบายสารไม่ให้เกินค่าควบคุมของโครงการ ดังนี้ (ตารางที่ 3.2-1)</p> <p>1) <u>เตาเผาอากาศเสีย HTM Heater ชุดที่ 1</u> ที่ สภาวะมาตรฐาน อุณหภูมิ 25 องศาเซลเซียส ความดัน 1 บรรยากาศ สภาวะแห้ง และ ออกซิเจนส่วนเกินร้อยละ 7</p> <ul style="list-style-type: none"> <li>ฝุ่นละออง (TSP) ไม่เกิน 13.0 มิลลิกรัม/ลูกบาศก์เมตร อัตราการระบาย 0.040 กรัม/วินาที</li> <li>ก๊าซออกไซด์ของไนโตรเจน (NO<sub>x</sub>) ไม่เกิน 52.2 มิลลิกรัม/ลูกบาศก์เมตร (27.7 ส่วนในล้านส่วน) อัตราการระบาย 0.160 กรัม/วินาที</li> </ul> <p>2) <u>เตาเผาอากาศเสีย HTM Heater ชุดที่ 2</u> ที่ สภาวะมาตรฐาน อุณหภูมิ 25 องศาเซลเซียส ความดัน 1 บรรยากาศ สภาวะแห้ง และ ออกซิเจนส่วนเกินร้อยละ 7</p> | <p>- บริเวณเตาเผาอากาศเสีย HTM Heater ชุดที่ 1 และ 2</p> | <p>- โครงการได้ทำการควบคุมค่าความเข้มข้นและอัตราการระบายสารจากเตาเผาอากาศเสีย HTM Heater ชุดที่ 1 และชุดที่ 2 โดยทำการตรวจวัดระหว่างวันที่ 19-20 พฤษภาคม พ.ศ.2565 พบค่าดังนี้</p> <ul style="list-style-type: none"> <li>เตาเผาอากาศเสีย HTM Heater ชุดที่ 1 <ul style="list-style-type: none"> <li>ฝุ่นละอองรวม (TSP) มีค่าความเข้มข้นเท่ากับ 3.7 mg/Nm<sup>3</sup> ที่ 7%O<sub>2</sub></li> <li>มีอัตราการระบายเท่ากับ 0.023 g/s</li> <li>ก๊าซออกไซด์ของไนโตรเจน (NO<sub>x</sub>) มีค่าความเข้มข้นเท่ากับ 10.6 mg/Nm<sup>3</sup> ที่ 7%O<sub>2</sub></li> <li>มีอัตราการระบายเท่ากับ 0.065 g/s</li> </ul> </li> <li>เตาเผาอากาศเสีย HTM Heater ชุดที่ 2 <ul style="list-style-type: none"> <li>ฝุ่นละอองรวม (TSP) มีค่าความเข้มข้นเท่ากับ 3.4 mg/Nm<sup>3</sup> ที่ 7%O<sub>2</sub></li> <li>มีอัตราการระบายเท่ากับ 0.014 g/s</li> </ul> </li> </ul> | <p>- ไม่พบปัญหาในการดำเนินงาน</p> | <p>- บทที่ 4 ผลการติดตามตรวจสอบผลกระทบสิ่งแวดล้อม</p> <p>- รูปที่ 3.2-1 ปล่องระบายอากาศ HTM Heater ชุดที่ 1 (F1901)</p> <p>- รูปที่ 3.2-2 ปล่องระบายอากาศ HTM Heater ชุดที่ 2 (F1901-2)</p> |

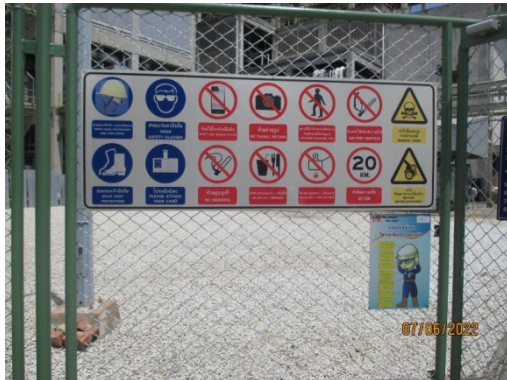
รูปที่ 3.2-21 ป้ายจำกัดความเร็ว

| องค์ประกอบด้านสิ่งแวดล้อม | มาตรการป้องกันและแก้ไขผลกระทบสิ่งแวดล้อม | สถานที่ดำเนินการ | ผลการปฏิบัติตามมาตรการป้องกันและแก้ไขผลกระทบสิ่งแวดล้อม | ปัญหา อุปสรรค และแนวทางแก้ไข | เอกสารและภาพถ่ายประกอบผลการปฏิบัติตามมาตรการฯ |
|---|---|--|--|---|--|
| 4. การคมนาคม (ต่อ) | 2. กำหนดให้มีการควบคุมความเร็วของยานพาหนะในบริเวณพื้นที่ก่อสร้าง โดยให้ใช้ความเร็วไม่เกิน 20 กิโลเมตร/ชั่วโมง | - บริเวณพื้นที่ก่อสร้าง | - โครงการติดตั้งป้ายจำกัดความเร็วของรถที่วิ่งเข้า-ออกพื้นที่โครงการ ไว้ไม่เกิน 20 กิโลเมตรต่อชั่วโมง ทั้งนี้ได้จัดอบรม Basic Safety ก่อนเริ่มงาน และกำชับในการประชุมก่อนเริ่มทำงาน (Safety Talk) ให้ผู้ปฏิบัติงานปฏิบัติตามกฎ และข้อบังคับอย่างเคร่งครัด | - ไม่พบปัญหาในการดำเนินงาน | - ภาคผนวก ข.1-2 การประชุมชี้แจงผู้รับเหมาก่อนเริ่มงาน<br>- ภาคผนวก ข.2-19 เอกสารการอบรมให้ความรู้ด้านอาชีวอนามัย ความปลอดภัย และสิ่งแวดล้อมให้กับพนักงานและผู้รับเหมา<br>- รูปที่ 3.2-21 ป้ายจำกัดความเร็วบริเวณพื้นที่โครงการ |

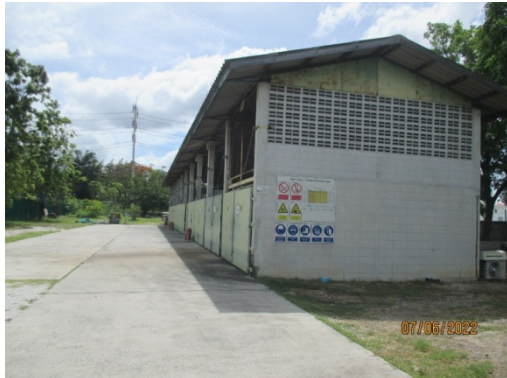
| องค์ประกอบด้าน<br>สิ่งแวดล้อม | มาตรการป้องกันและแก้ไข<br>ผลกระทบสิ่งแวดล้อม | สถานที่ดำเนินการ | ผลการปฏิบัติตามมาตรการป้องกันและแก้ไข<br>ผลกระทบสิ่งแวดล้อม | ปัญหา อุปสรรค<br>และแนวทางแก้ไข | เอกสารและภาพถ่ายประกอบ<br>ผลการปฏิบัติตามมาตรการฯ |
|---|---|--|--|---|---|
| 6. การจัดการกากของเสีย | 1. จัดเตรียมถังขยะมูลฝอยพร้อมฝาปิด เพื่อรวบรวมขยะมูลฝอยจากการอุปโภคบริโภคของพนักงานและจากการก่อสร้างเพื่อรอทางเทศบาลเมืองมาตาพุดมารับไปกำจัดต่อไป | - บริเวณพื้นที่ก่อสร้าง | - โครงการจัดให้มีถังรองรับขยะมูลฝอยแยกประเภทที่มีฝาปิดให้เพียงพอกับจำนวนคนงาน และกิจกรรมการก่อสร้างเพื่อรอเทศบาลเมืองมาตาพุดมารับไปกำจัดต่อไป | - ไม่พบปัญหาในการดำเนินงาน | - รูปที่ 3.1-5 ถึงขยะภายในพื้นที่พักนอนชั่วคราว<br>- รูปที่ 3.2-25 อาคารเก็บกากของเสีย |
| | 3. จัดให้มีพื้นที่กองเศษวัสดุก่อสร้างที่ไม่ใช้แล้วอย่างเป็นสัดส่วน | - บริเวณพื้นที่ก่อสร้าง | - โครงการจัดเตรียมพื้นที่สำหรับกองเศษวัสดุก่อสร้างที่ไม่ใช้แล้วให้เป็นสัดส่วน ซึ่งจะเก็บรวบรวมไว้ในอาคารรวบรวมกากของเสียของโครงการ | - ไม่พบปัญหาในการดำเนินงาน | - รูปที่ 3.2-25 อาคารรวบรวมกากของเสีย |

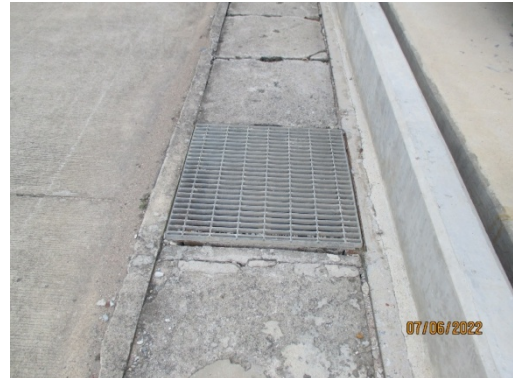
| องค์ประกอบด้านสิ่งแวดล้อม | มาตรการป้องกันและแก้ไขผลกระทบสิ่งแวดล้อม | สถานที่ดำเนินการ | ผลการปฏิบัติตามมาตรการป้องกันและแก้ไขผลกระทบสิ่งแวดล้อม | ปัญหา อุปสรรค และแนวทางแก้ไข | เอกสารและภาพถ่ายประกอบผลการปฏิบัติตามมาตรการฯ |
|---|---|---|--|---|---|
| 5. การระบายน้ำและป้องกันน้ำท่วม | 1. กำหนดให้มีรางระบายน้ำชั่วคราว ซึ่งเชื่อมต่อมาจากรางระบายน้ำเดิมของโครงการ เพื่อระบายน้ำฝนจากบริเวณพื้นที่ก่อสร้าง | - บริเวณพื้นที่ก่อสร้าง | - โครงการกำหนดให้ใช้รางระบายน้ำเดิมของโครงการ เพื่อระบายน้ำฝนจากบริเวณพื้นที่ก่อสร้าง | - ไม่พบปัญหาในการดำเนินงาน | - รูปที่ 3.2-26 รางระบายน้ำฝน |

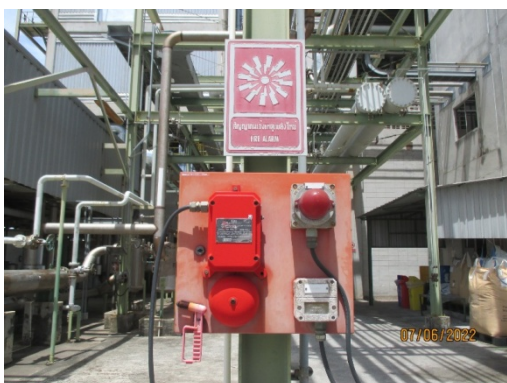
| องค์ประกอบด้าน<br>สิ่งแวดล้อม | มาตรการป้องกันและแก้ไข<br>ผลกระทบสิ่งแวดล้อม | สถานที่ดำเนินการ | ผลการปฏิบัติตามมาตรการป้องกันและแก้ไข<br>ผลกระทบสิ่งแวดล้อม | ปัญหา อุปสรรค<br>และแนวทางแก้ไข | เอกสารและภาพถ่ายประกอบ<br>ผลการปฏิบัติตามมาตรการฯ |
|---|--|---|---|---|--|
| | 6. จัดให้มีระบบสัญญาณเตือนภัยในบริเวณพื้นที่ก่อสร้างและพื้นที่ที่มีความเข้มงวดในด้านความปลอดภัย | - บริเวณพื้นที่ก่อสร้าง | - โครงการจัดให้มีระบบสัญญาณเตือนภัยในบริเวณพื้นที่โครงการและพื้นที่ที่มีความเข้มงวดในด้านความปลอดภัย | - ไม่พบปัญหาในการดำเนินงาน | - รูปที่ 3.2-35 Fire Alarm |

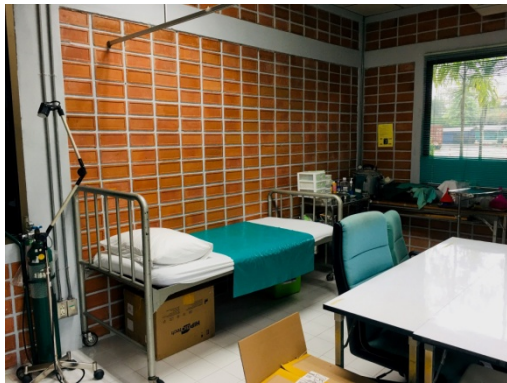
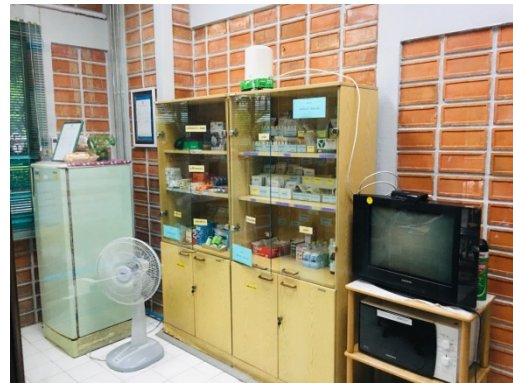
| องค์ประกอบด้านสิ่งแวดล้อม | มาตรการป้องกันและแก้ไขผลกระทบสิ่งแวดล้อม | สถานที่ดำเนินการ | ผลการปฏิบัติตามมาตรการป้องกันและแก้ไขผลกระทบสิ่งแวดล้อม | ปัญหา อุปสรรค และแนวทางแก้ไข | เอกสารและภาพถ่ายประกอบผลการปฏิบัติตามมาตรการฯ |
|---|--|---|---|---|---|
| | 9. จัดเตรียมอุปกรณ์ปฐมพยาบาลขั้นต้นให้พร้อมรวมทั้งขั้นตอนการประสานงาน สำหรับจัดส่งผู้บาดเจ็บในกรณีเกิดอุบัติเหตุรุนแรง เพื่อนำส่งสถานพยาบาลในบริเวณใกล้เคียง | - บริเวณพื้นที่ก่อสร้าง | - โครงการได้จัดเตรียมอุปกรณ์ปฐมพยาบาลขั้นต้นให้พร้อม รวมทั้งขั้นตอนการประสานงานและยานพาหนะ สำหรับจัดส่งผู้บาดเจ็บในกรณีเกิดอุบัติเหตุรุนแรง เพื่อนำส่งสถานพยาบาลในบริเวณใกล้เคียง | - ไม่พบปัญหาในการดำเนินงาน | - รูปที่ 3.2-38 ยานพาหนะสำหรับรับ-ส่งผู้ป่วย<br>- รูปที่ 3.2-39 ห้องพยาบาลและอุปกรณ์ปฐมพยาบาล |

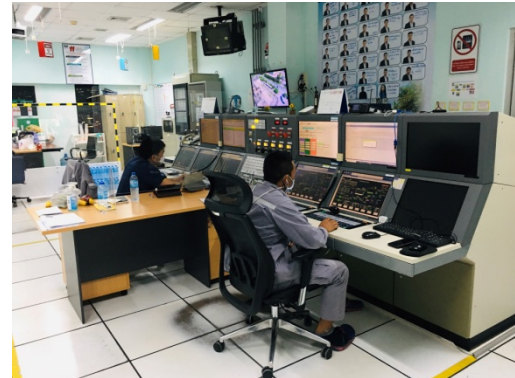
รูปที่ 3.2-44 Distributed Control System (DCS)

| องค์ประกอบด้าน<br>สิ่งแวดล้อม | มาตรการป้องกันและแก้ไข<br>ผลกระทบสิ่งแวดล้อม | สถานที่ดำเนินการ | ผลการปฏิบัติตามมาตรการป้องกันและแก้ไข<br>ผลกระทบสิ่งแวดล้อม | ปัญหา อุปสรรค<br>และแนวทางแก้ไข | เอกสารและภาพถ่ายประกอบ<br>ผลการปฏิบัติตามมาตรการฯ |
|--|---|---|---|---|---|
| | 2. ในกรณีที่มีค่าควบคุมใดๆ ที่อยู่นอกเหนือ<br>ค่าควบคุมที่ตั้งไว้ ระบบ DCS จะมีการเตือน<br>ให้พนักงานผลิตประจำห้องควบคุม (Boardman)<br>ดำเนินการปรับแต่ง Process Condition เพื่อให้<br>ค่าควบคุมดังกล่าวอยู่ในสภาวะปกติ | - ภายในพื้นที่<br>โครงการ | - โครงการได้ปฏิบัติตามมาตรการในกรณีที่มี<br>ค่าควบคุมใดๆ ที่อยู่นอกเหนือค่าควบคุมที่<br>ตั้งไว้ DCS จะมีการเตือนให้พนักงานผลิต<br>ประจำห้องควบคุม (Boardman) ดำเนินการ<br>ปรับแต่ง Process Condition เพื่อให้ค่าควบคุม<br>ดังกล่าวอยู่ในสภาวะปกติ | - ไม่พบปัญหาใน<br>การดำเนินการ | - รูปที่ 3.2-44 Distributed<br>Control System (DCS) |
