ผลการปฏิบัติตามมาตรการป้องกันและแก้ไขผลกระทบสิ่งแวดล้อม

ตารางที่ 2-1 สรุปผลการปฏิบัติตามมาตรการป้องกันและแก้ไขผลกระทบสิ่งแวดล้อมทั่วไป โครงการเหมืองแร่ดินอุตสาหกรรมชนิดดินซีเมนต์

ประทานบัตรที่ 33318/16002 (คำขอประทานบัตรที่ 26/2551) ของบริษัท ปูนซีเมนต์นครหลวง จำกัด (มหาชน) ระหว่างเดือนมกราคม – มิถุนายน พ.ศ. 2565

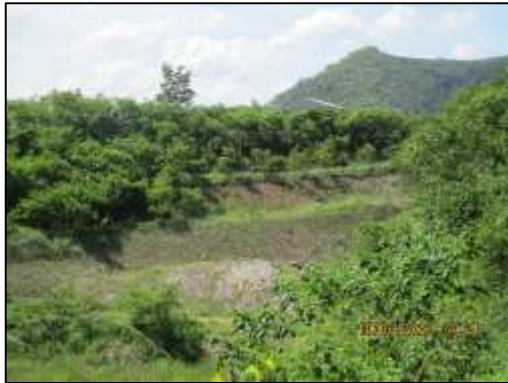
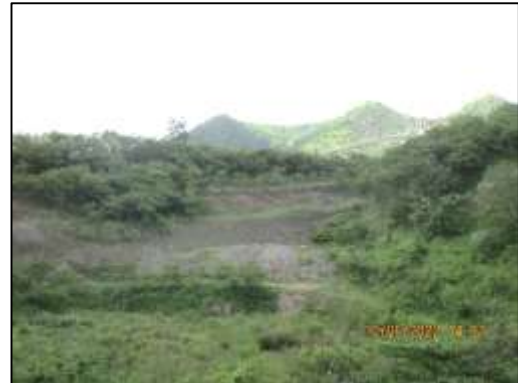
รูปที่ 2-1 ภาพการเปิดหน้าเหมืองแบบขั้นบันไดของโครงการ

1. ทรัพยากรสิ่งแวดล้อมทางกายภาพ 1.1 ลักษณะภูมิประเทศ 1. ให้เริ่มเปิดทำเหมืองตามแผนผังที่กำหนดไว้อย่างเคร่งครัด โดยเริ่มบริเวณหมายอักษร “ห” ก่อน แล้วจึงเดินหน้าเหมืองไปตามแผนการทำเหมืองในแต่ละช่วงจนกระทั่งสิ้นสุดการทำเหมือง	1. ปฏิบัติตามมาตรการอย่างเคร่งครัด โดยขณะนี้อยู่ระหว่างดำเนินงาน และมีการเปิดหน้าเหมืองจำนวน 10 ไร่ โดยเริ่มบริเวณหมายอักษร “ห” และไม่มีการเปิดหน้าเหมืองในพื้นที่ห้ามทำเหมือง รูปที่ 2-1 ถึง รูปที่ 2-3	-

2. ให้ออกแบบพื้นที่หน้าเหมืองให้มีลักษณะขั้นบันได (Benching Method) กำหนดให้ความสูงของขั้นบันไดประมาณ 5 เมตร ความกว้างไม่น้อยกว่า 5 เมตร พร้อมทั้งควบคุมความลาดชันสุดท้าย (Overall Slope) ของหน้าเหมืองไม่เกินกว่า 45 องศา พร้อมทั้งตรวจสอบเสถียรภาพหน้าเหมืองให้อยู่ในสภาพที่ปลอดภัยอยู่เสมอ	2. ปฏิบัติตามมาตรการ โดยการทำเหมืองของโครงการมีการเปิดหน้าเหมืองแบบขั้นบันไดความสูงประมาณ 5 เมตร ความกว้างประมาณ 5 เมตร ความลาดเอียงของหน้าเหมืองไม่เกิน 45 องศา เพื่อให้สอดคล้องกับลักษณะทางธรณีวิทยา รูปที่ 2-1	-

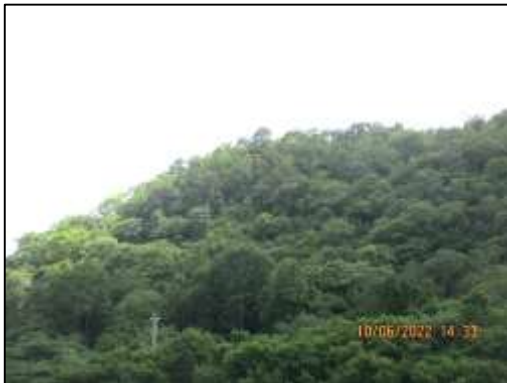
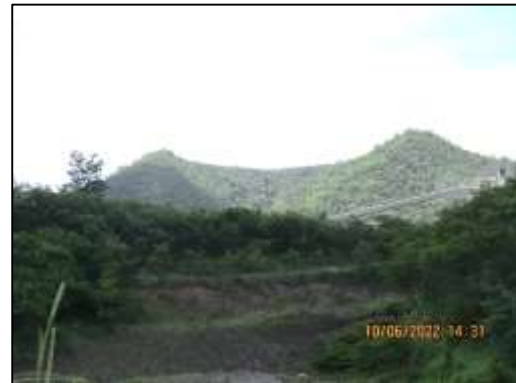
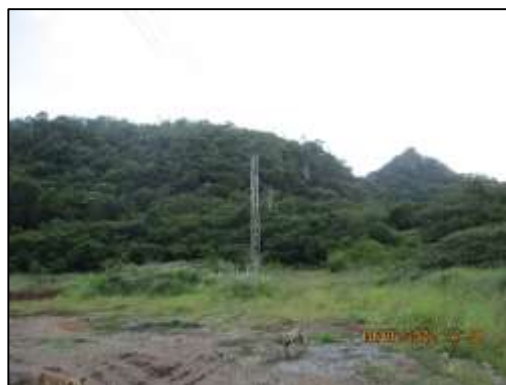
รูปที่ 2-2 พื้นที่ที่ไม่เกี่ยวข้องกับการทำเหมือง และ Buffer Zone

3. บริเวณพื้นที่ที่ไม่เกี่ยวข้องกับการทำเหมืองหรือกิจกรรมต่างๆ ให้ทางโครงการคงสภาพเดิมไว้ เพื่อช่วยเป็นแนวป้องกันผลกระทบ (Buffer Zone)	3. ปฏิบัติตามมาตรการ โดยทางโครงการจะไม่ทำเหมืองในบริเวณที่ไม่เกี่ยวข้องกับการทำเหมือง เพื่อช่วยเป็นแนวป้องกันผลกระทบ (Buffer Zone) รูปที่ 2-2 และรูปที่ 2-3	-

2. ทรัพยากรสิ่งแวดล้อมทางชีวภาพ 2.1 นิเวศวิทยาบนบก 1. ดำเนินกิจกรรมทำเหมืองเฉพาะในบริเวณพื้นที่โครงการเท่านั้นโดยไม่ทำการรบกวนพื้นที่ข้างเคียงใดๆ ที่มีส่วนเกี่ยวข้องกับโครงการ	1. โครงการได้ดำเนินกิจกรรมทำเหมืองเฉพาะในบริเวณพื้นที่โครงการเท่านั้นโดยไม่ทำการรบกวนพื้นที่ข้างเคียงใดๆ ที่มีส่วนเกี่ยวข้องกับโครงการ รูปที่ 2-2 และรูปที่ 2-3	-

2. บริเวณที่ไม่เกี่ยวข้องกับการทำเหมืองหรือไม่ได้ใช้ในการดำเนินกิจกรรม จะต้องรักษาไว้ให้อยู่ในสภาพเดิมมากที่สุด ทั้งนี้เพื่อเป็นแนวป้องกันผลกระทบ (Buffer Zone) อีกทางหนึ่ง	2. ทางโครงการได้ดูแลและรักษาบริเวณที่ไม่เกี่ยวข้องกับการทำเหมือง หรือไม่ได้ใช้ในการดำเนินกิจกรรม โดยคงไว้ให้อยู่ในสภาพเดิมมากที่สุดและเพื่อเป็นแนวป้องกันผลกระทบ (Buffer Zone) รูปที่ 2-2 และรูปที่ 2-3	-

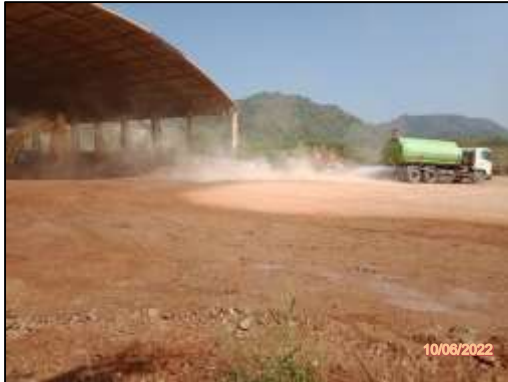
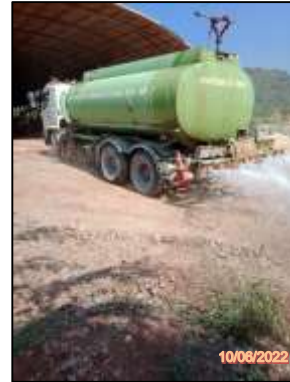
รูปที่ 2-4 รถขณะฉีดพรมน้ำในบริเวณโครงการ

1.2 คุณภาพอากาศ 1) บริเวณพื้นที่ทำเหมือง 1. จัดรถบรรทุกน้ำทำการฉีดพรมน้ำบริเวณหน้าเหมืองในช่วงฤดูแล้งวันละประมาณ 3-4 ครั้ง ในช่วงฤดูฝนวันละประมาณ 1-2 ครั้ง หรือไม่ต้องมีการฉีดพรมหากมีฝนตกอย่างต่อเนื่อง	1. ปฏิบัติตามมาตรการ โดยทางโครงการได้จัดรถบรรทุกน้ำทำการฉีดพรมน้ำหน้าเหมืองในช่วงฤดูแล้งวันละ 3-4 ครั้ง และในช่วงฤดูฝนประมาณ 1-2 ครั้ง แต่หากเกิดฝนอย่างต่อเนื่องจะไม่มีการฉีดพรมน้ำ รูปที่ 2-4	-

2) บริเวณเส้นทางลำเลียงแร่ 1. จัดรถบรรทุกน้ำทำการฉีดพรมน้ำบริเวณเส้นทางลำเลียงแร่โดยเฉพาะในช่วงที่ลำเลียงแร่จากพื้นที่โครงการไปยังโรงงานปูนซีเมนต์นครหลวง ประมาณวันละ 3-4 ครั้ง ในช่วงฤดูแล้ง และประมาณวันละ 1-2 ครั้ง ในช่วงฤดูฝน หรือไม่ต้องทำการฉีดพรมหากมีฝนตกอย่างต่อเนื่อง	1. ปฏิบัติตามมาตรการ โดยทางโครงการได้จัดรถบรรทุกน้ำ ทำการฉีดพรมน้ำบริเวณเส้นทางลำเลียงแร่ ในช่วงลำเลียงแร่จากพื้นที่โครงการไปยังโรงงานปูนซีเมนต์นครหลวง ประมาณวันละ 3-4 ครั้ง ในช่วงฤดูแล้ง และประมาณวันละ 1-2 ครั้ง ในช่วงฤดูฝน แต่หากเกิดฝนอย่างต่อเนื่องจะไม่มีการฉีดพรมน้ำ รูปที่ 2-4	-

1.4 อุทกวิทยาและคุณภาพ 1. ออกแบบการทำเหมืองให้มีย่อรับน้ำ (Sump) เพื่อรองรับน้ำและกักเก็บน้ำจากบริเวณพื้นที่ทำเหมืองแล้วพักน้ำในบ่อให้ตกตะกอนเป็นน้ำใส ก่อนนำไปใช้ในการฉีดพรมเส้นทางขนส่งแร่และนำไปรดต้นไม้ที่ปลูกไว้ เป็นต้น	1. การทำเหมืองของโครงการเป็นการทำเหมืองโดยวิธีเหมืองทาบ จึงไม่มีการใช้น้ำในการทำเหมืองแต่อย่างใด มีเพียงการใช้รถบรรทุกน้ำฉีดพรมน้ำตามบริเวณต่างๆ เพื่อลดการฟุ้งกระจายของฝุ่นละออง โดยเฉพาะบริเวณเส้นทางขนส่งแร่ และบริเวณที่อาจจะทำให้เกิดฝุ่นได้ภายในพื้นที่โครงการ โดยใช้ น้ำจากบ่อรวบรวมน้ำ (Sump) ซึ่งจัดสร้างไว้บริเวณจุดต่ำสุดของพื้นที่ทำเหมืองในแต่ละช่วง รูปที่ 2-4 และรูปที่ 2-9	-

4. ฉีดพรมน้ำบริเวณเส้นทางขนส่งแร่ในช่วงจากพื้นที่ โครงการไปยังโรงงานปูนซีเมนต์นครหลวงซึ่งอยู่ติดกันอย่างสม่ำเสมอ โดยให้ทำการฉีดพรมน้ำวันละ 3-4 ครั้งในช่วงฤดูแล้ง และวันละ 1-2 ครั้งในช่วงฤดูฝน (หากจำเป็น)	4. โครงการมีการฉีดพรมน้ำบริเวณเส้นทางขนส่งแร่ ในช่วงจากพื้นที่โครงการไปยังโรงงานปูนซีเมนต์นครหลวงซึ่งอยู่ติดกันอย่างสม่ำเสมอ โดยให้ทำการฉีดพรมน้ำวันละ 3-4 ครั้งในช่วงฤดูแล้ง และวันละ 1-2 ครั้ง ในช่วงฤดูฝน (หากจำเป็น) รูปที่ 2-4	-

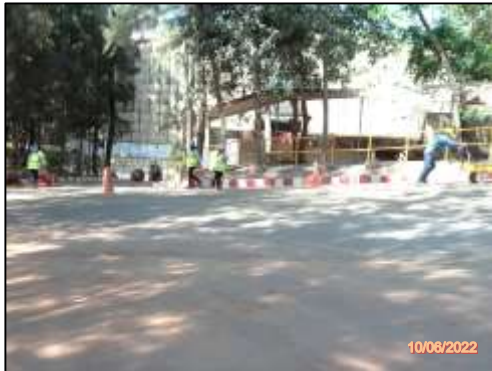
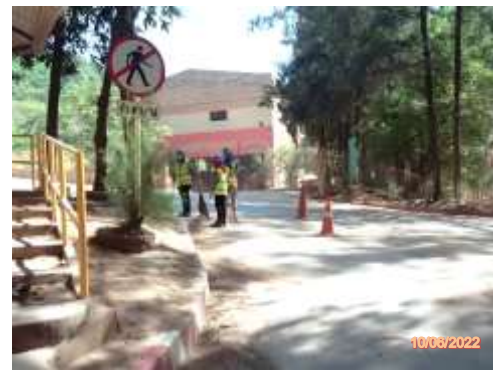
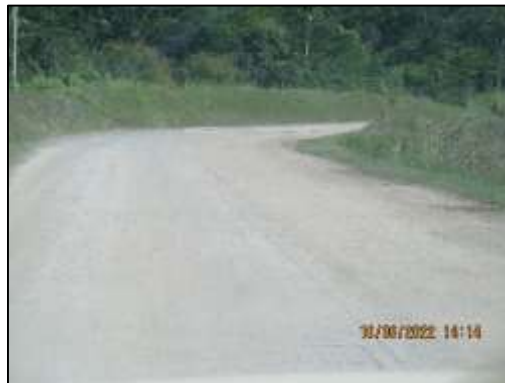
รูปที่ 2-5 การดูแลเส้นทางลำเลียงแร่ และเส้นทางขนส่งแร่ของโครงการ

1.2 คุณภาพอากาศ (ต่อ) 2) บริเวณเส้นทางลำเลียงแร่ (ต่อ) 3. ดูแลรักษาสภาพเส้นทางลำเลียงแร่ภายในพื้นที่ส่วนบุคคลของโครงการ (บมจ.ปูนซีเมนต์นครหลวง) ให้อยู่ในสภาพที่ใช้งานดีอยู่เสมอ หากเกิดการชำรุดเสียหายทางโครงการต้องดำเนินการปรับปรุงซ่อมแซมโดยเร่งด่วน	3. ปฏิบัติตามมาตรการ โดยทางโครงการมีการจัดเจ้าหน้าที่คอยดูแลรักษาสภาพเส้นทางลำเลียงแร่ภายในพื้นที่ส่วนบุคคลของโครงการ (บมจ.ปูนซีเมนต์นครหลวง) ให้อยู่ในสภาพที่ใช้งานดีอยู่เสมอ และหากพบว่าเกิดการชำรุดเสียหายทางโครงการจะรีบดำเนินการปรับปรุงซ่อมแซมโดยเร่งด่วน รูปที่ 2-5	-

5. ดูแลรักษาสภาพเส้นทางลำเลียงแร่ภายในพื้นที่ส่วนบุคคล บมจ. ปูนซีเมนต์นครหลวง ซึ่งเป็นของโครงการให้สามารถใช้งานได้ดีอยู่เสมอ หากเกิดการชำรุดเสียหายทางโครงการต้องดำเนินการซ่อมแซมและปรับปรุงเส้นทางดังกล่าวทันที	5. ปฏิบัติตามมาตรการ โครงการได้จัดให้มีเจ้าหน้าที่คอยดูแลรักษาสภาพเส้นทางลำเลียงแร่ภายในพื้นที่ส่วนบุคคลของโครงการ (บมจ.ปูนซีเมนต์นครหลวง) ให้อยู่ในสภาพที่ใช้งานได้ดีอยู่เสมอ และหากพบว่าการชำรุดเสียหายทางโครงการจะรีบดำเนินการปรับปรุงซ่อมแซมโดยเร่งด่วน รูปที่ 2-5	-

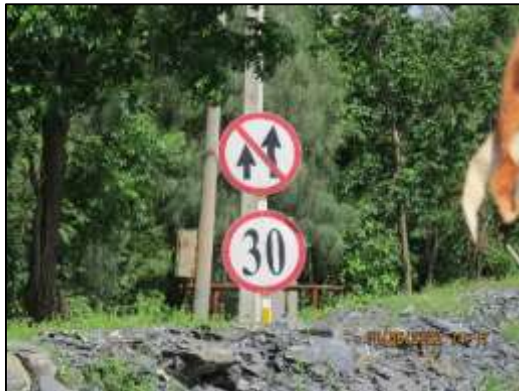
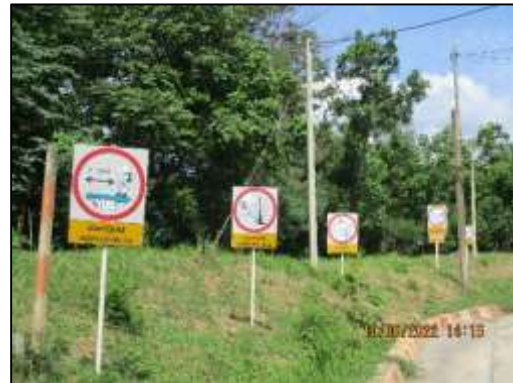
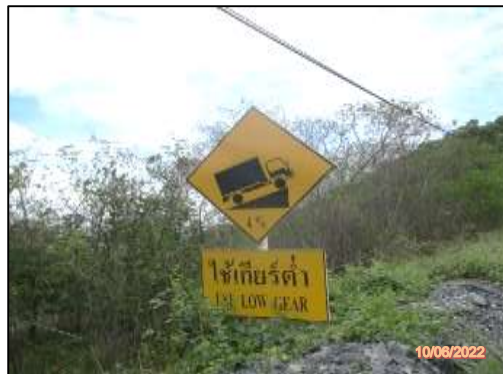
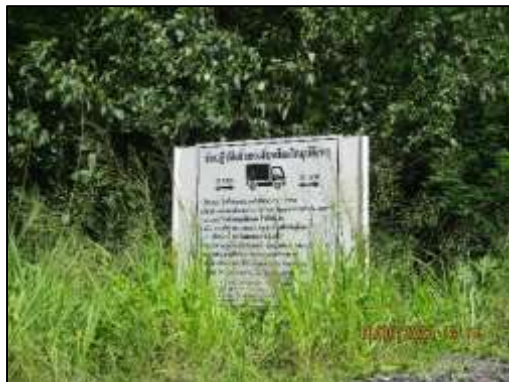
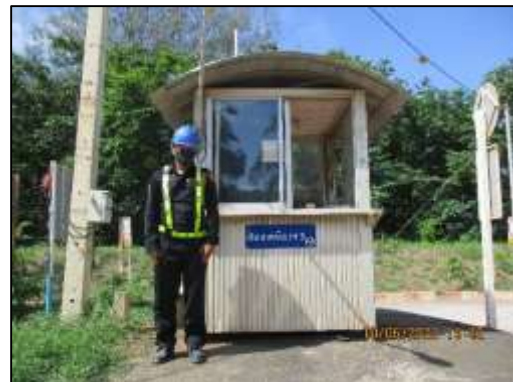
รูปที่ 2-6 ป้ายควบคุมความเร็วไม่เกิน 30 กม./ชม. ป้ายจราจรบริเวณโครงการ
และเจ้าหน้าที่ดูแลทางเข้า-ออก โครงการ

2. การลำเลียงแร่ ให้ควบคุมความเร็วของรถบรรทุกแร่ทั้งในสภาพบรรทุกและสภาพรถเปล่าใช้ความเร็วไม่เกิน 30 กิโลเมตร ต่อชั่วโมง ในช่วงที่ลำเลียงแร่จากพื้นที่โครงการไปยังโรงงานปูนซีเมนต์นครหลวง	2. ปฏิบัติตามมาตรการ โดยโครงการควบคุมความเร็วของรถบรรทุกแร่ทั้งในสภาพบรรทุกและสภาพรถเปล่าใช้ความเร็วไม่เกิน 30 กิโลเมตร ต่อชั่วโมง ในช่วงที่มีการลำเลียงแร่จากพื้นที่โครงการไปยังโรงงานปูนซีเมนต์นครหลวง รูปที่ 2-6	-

2) บริเวณเส้นทางลำเลียงแร่ 1. ควบคุมความเร็วของรถบรรทุกแร่ที่วิ่งเข้า-ออกภายในพื้นที่โครงการ และระหว่างทางเข้าโรงงานปูนซีเมนต์นครหลวง ไม่เกิน 30 กิโลเมตรต่อชั่วโมง	1. ปฏิบัติตามมาตรการ โดยทางโครงการมีการติดตั้งป้ายจำกัดความเร็วบริเวณทางเข้าออกโครงการ และระหว่างทางเข้าโรงงานปูนซีเมนต์นครหลวง และควบคุมให้รถบรรทุกใช้ความเร็วไม่เกิน 30 กิโลเมตรต่อชั่วโมง รูปที่ 2-6	-

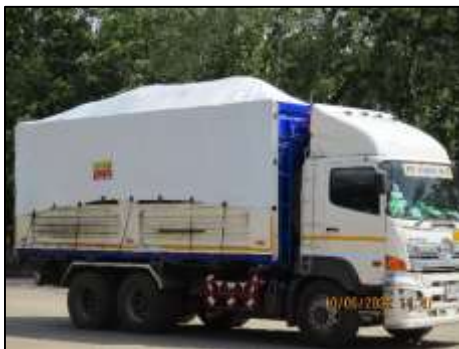
รูปที่ 2-7 รถบรรทุกที่มีผ้าใบปิดคลุมมิดชิด

4.3 การสาธารณสุข (ต่อ) 2. ปฏิบัติตามมาตรการป้องกันและแก้ไขผลกระทบด้านคุณภาพอากาศที่ได้นำเสนอไว้อย่างเคร่งครัด ทั้งนี้ เพื่อป้องกันผลกระทบต่อสุขภาพประชาชน และเป็นการลดข้อวิตกกังวลของประชาชนในด้านผลกระทบจากฝุ่นละออง และอุบัติเหตุจากการขนส่งแร่	2. โครงการได้ปฏิบัติตามมาตรการป้องกันและแก้ไขผลกระทบด้านคุณภาพอากาศที่ได้นำเสนอไว้อย่างเคร่งครัด เช่น การจัดให้มีผ้าใบปิดคลุมมิติดักตะกั่วบรรทุก การจัดทำพื้นที่ล้างล้อรถบรรทุก เป็นต้น เพื่อป้องกันผลกระทบต่อสุขภาพประชาชน และเป็นการลดข้อวิตกกังวลของประชาชนในด้านผลกระทบจากฝุ่นละออง และอุบัติเหตุจากการขนส่งแร่ ทั้งนี้โครงการได้ดำเนินงานบริหารจัดการกองทุนสำหรับกิจกรรมเฝ้าระวังสุขภาพของประชาชน และได้ดำเนินการอย่างต่อเนื่อง ภาคนวค ข-11 ภาคนวค ค และรูปที่ 2-7 รูปที่ 2-8	-

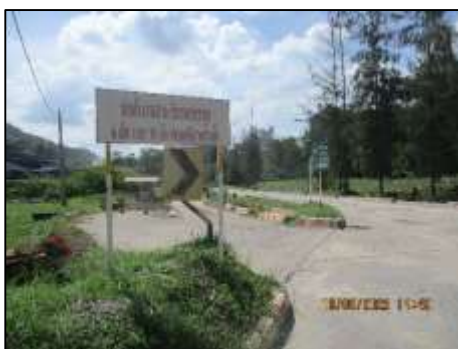
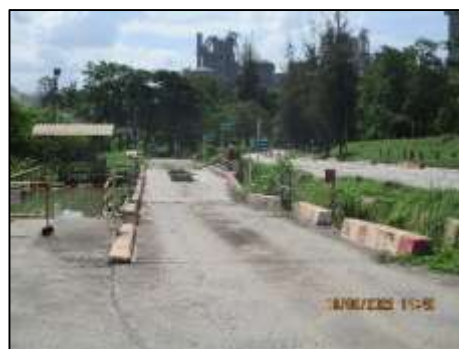
รูปที่ 2-8 พื้นที่ล้างล้อรถบรรทุก

4.4 อาชีวอนามัย และความปลอดภัย 1) ด้านฝุ่นละออง 1. ฉีดพรมน้ำเพื่อลดฝุ่นละอองบริเวณพื้นที่ทำเหมือง และเส้นทางลำเลียงแร่ เป็นต้น	1. ปฏิบัติตามมาตรการ โดยทางโครงการได้จัดให้มีรถบรรทุก ทำการฉีดพรมน้ำวันละ 3-4 ครั้ง ในบริเวณพื้นที่ทำเหมืองและเส้นทางลำเลียงแร่ และดูแลถนนเส้นทางลำเลียงแร่ เพื่อลดผลกระทบจากฝุ่นละอองรูปที่ 2-8 และรูปที่ 2-10	-

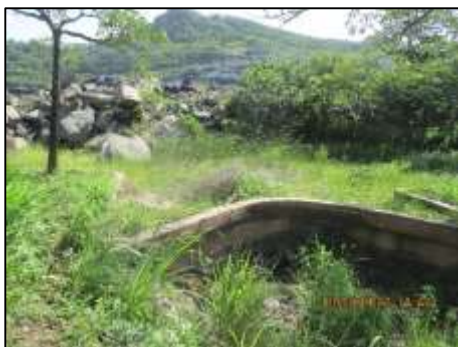
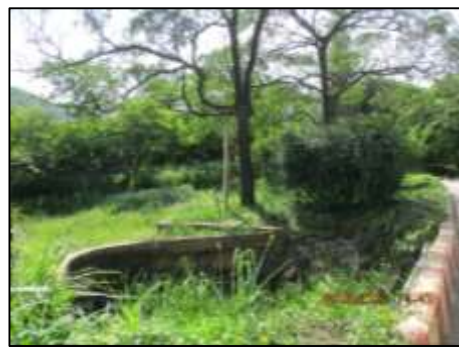
รูปที่ 2-9 บ่อรับน้ำ (Sump)

2. หากพบว่าปริมาณตะกอนในบ่อรับน้ำ (Sump) มากกว่า 50 เปอร์เซ็นต์โดยปริมาตรของบ่อ จะต้องทำการขุดลอกตะกอนดินขึ้นมาทันที	2. ทางโครงการมีการตรวจสอบปริมาณตะกอนในบ่อรับน้ำ (Sump) ให้มีค่ามากกว่า 50 เปอร์เซ็นต์ของปริมาตรบ่อและเมื่อพบว่ามีตะกอนดินเกิดขึ้นจะดำเนินการขุดตะกอนดินทันที รูปที่ 2-9	-

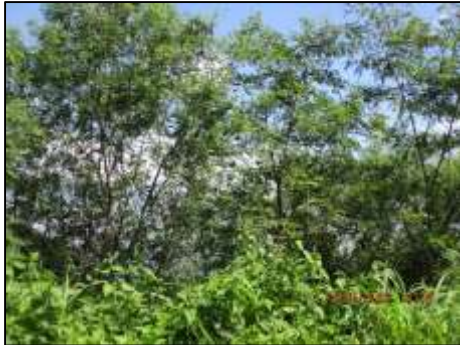
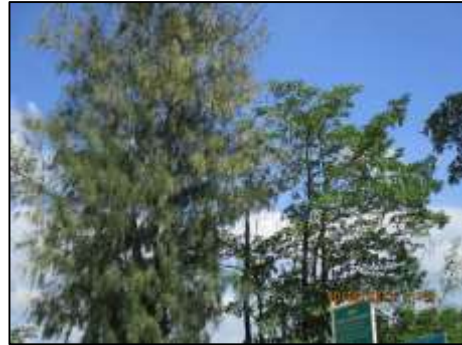
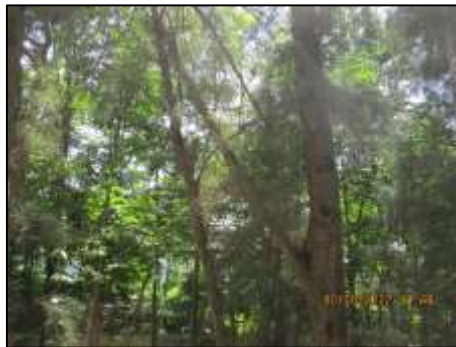
รูปที่ 2-10 ไม้ยืนต้นบริเวณโครงการ และการปลูกไม้ยืนต้นเพิ่มเติม

4. ดูแลรักษาดันไม้ที่ปลูกไว้บนแนวคันทำนบ และพื้นที่ไม่เกี่ยวข้องกับการทำเหมืองให้เจริญเติบโตอย่างสม่ำเสมอ และหากต้นใดตายให้ทำการปลูกทดแทนทันที	4. ปฏิบัติตามมาตรการ โดยทางโครงการมีการดูแลรักษาดันไม้ที่ปลูกไว้บนแนวคันทำนบ และพื้นที่ไม่เกี่ยวข้องกับการทำเหมืองให้เจริญเติบโตอย่างสม่ำเสมอ และเมื่อต้นไม้ตายโครงการได้ทำการปลูกทดแทนทันที รูปที่ 2-10 และรูปที่ 2-11	-

3. ปลุกต้นไม้เสริมเพิ่มเติมในบริเวณพื้นที่ไม่เกี่ยวข้องกับการทำเหมืองที่สามารถดำเนินการได้ โดยคัดเลือกพันธุ์ไม้ยืนต้นที่มีอยู่ในท้องถิ่นที่สามารถเจริญเติบโตได้ดี มีอัตราการรอดตายสูง มีความเหมาะสมกับสภาพภูมิประเทศ และภูมิอากาศบริเวณพื้นที่โครงการ เช่น ประดู่ นนทรี พญาสัตบรรณ หางนกยูง ราชพฤกษ์ สะเดา ตะแบก และอินทนิล เป็นต้น หรือพันธุ์ไม้ชนิดอื่นตามความเหมาะสม โดยปลูกแบบผสมผสานกันให้กลมกลืนกับสภาพแวดล้อมข้างเคียง ทั้งนี้เพื่อรักษาสภาพนิเวศเดิมมากที่สุด	3. ปฏิบัติตามมาตรการ ได้ปลุกต้นไม้เสริมเพิ่มเติมในบริเวณพื้นที่ไม่เกี่ยวข้องกับการทำเหมือง โดยทางโครงการได้คัดเลือกต้นไม้ที่สามารถเจริญเติบโตได้ดี เหมาะสมกับสภาพภูมิประเทศ และภูมิอากาศบริเวณพื้นที่โครงการ รูปที่ 2-10	-

4.6 ทัศนียภาพ 1. ดูแลและบำรุงรักษาพืชคลุมดินและไม้ยืนต้นที่ปลูกไว้ไปแล้วให้เจริญงอกงามอยู่เสมอ หากพบว่าบริเวณใดไม้ยืนต้นแคระแกร็นหรือตายให้รีบปลูกทดแทนใหม่ทันที	1. ทางโครงการดูแลและบำรุงรักษาพืชคลุมดินและไม้ยืนต้นที่ปลูกไว้ไปแล้วให้เจริญงอกงามอยู่เสมอ เมื่อพบว่าบริเวณใดไม้ยืนต้นแคระแกร็นหรือตายโครงการจะดำเนินการปลูกทดแทนใหม่ทันที รูปที่ 2-2 ถึงรูปที่ 2-3 และรูปที่ 2-10	-

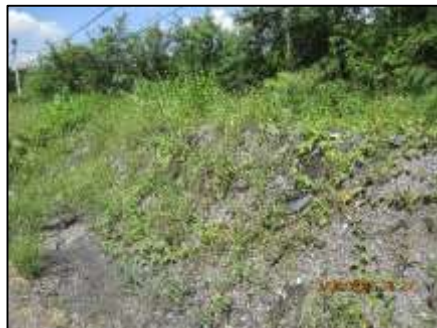
รูปที่ 2-11 คันทำนบดินรอบพื้นที่ทำเหมืองและการปลูกพืชคลุมดิน

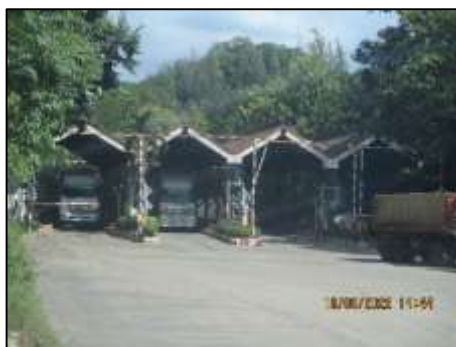
รูปที่ 2-12 ด้านซังน้ำหนักรถบรรทุกเข้า-ออกโครงการ

3.2 การคมนาคม 1. ควบคุมความเร็วของรถบรรทุกที่ใช้ลำเลียงแร่ภายในพื้นที่โครงการ และระหว่างเส้นทางลำเลียงแร่จากพื้นที่โครงการไปยังโรงงานปูนซีเมนต์นครหลวงใช้ความเร็วไม่เกิน 30 กิโลเมตรต่อชั่วโมง เพื่อป้องกันการเกิดอุบัติเหตุที่อาจเกิดขึ้น 2. รถบรรทุกแต่ละคันต้องบรรทุกน้ำหนักไม่เกินพิกัดตามที่ราชการกำหนด พร้อมทั้งขับรถด้วยความระมัดระวังเป็นพิเศษ เพื่อป้องกันการเกิดอุบัติเหตุ	1. ปฏิบัติตามมาตรการ โครงการได้ควบคุมความเร็วของรถบรรทุกในพื้นที่โครงการ และตลอดเส้นทางของโครงการให้ใช้ความเร็วไม่เกิน 30 กิโลเมตรต่อชั่วโมง โดยได้ติดป้ายจำกัดความเร็ว ป้ายจราจร ในบริเวณพื้นที่โครงการ และมีระบบ GPS ในการติดตามรถบรรทุกแต่ละคันของโครงการ รูปที่ 2-6 และภาคผนวก ข-9 2. ปฏิบัติตามมาตรการ โดยทางโครงการกำหนดให้รถบรรทุกแต่ละคันต้องบรรทุกน้ำหนักไม่เกินพิกัดตามที่ราชการกำหนด โดยมีจุดชั่งน้ำหนักบริเวณทางเข้า-ออก ของโครงการ เพื่อตรวจสอบน้ำหนักของรถบรรทุกให้เป็นไปตามที่กฎหมายกำหนด รูปที่ 2-12	-

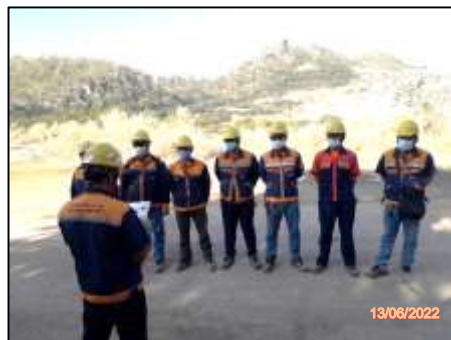
รูปที่ 2-16 พนักงานสวมใส่อุปกรณ์ป้องกันภัยส่วนบุคคล (PPE)

2. กำชับให้พนักงานทุกคน ใช้อุปกรณ์คุ้มครองความปลอดภัยส่วนบุคคล ที่โครงการได้จัดเตรียมไว้ เช่น ที่ปิดหู ที่อุดหู เป็นต้น	2. ปฏิบัติตามมาตรการ โดยได้กำชับให้พนักงานทุกคนใช้อุปกรณ์คุ้มครองความปลอดภัยส่วนบุคคลที่โครงการได้จัดเตรียมไว้ เช่น ที่ปิดหู ที่อุดหู เป็นต้น ภาคผนวก ข-12 และรูปที่ 2-16	-

3. พนักงานที่ทำงานอยู่ในแหล่งที่มีระดับเสียงเกิน 90 เดซิเบล(เอ) ติดต่อกันเป็นระยะเวลา 8 ชั่วโมง ต้องใช้อุปกรณ์ป้องกันเสียง เช่น ที่ครอบหูที่อุดหู เป็นต้นตามกฎกระทรวงของกระทรวงแรงงาน เรื่อง กำหนดมาตรฐานในการบริหาร และจัดการด้านความปลอดภัย อาชีวอนามัย และสภาพแวดล้อมในการทำงานเกี่ยวกับความร้อน แสงสว่าง และเสียง พ.ศ. 2549 หรือสับเปลี่ยนหน้าที่การทำงานกับพนักงานกลุ่มอื่นเพื่อลดอัตราความเสี่ยงอันตรายจากระดับเสียงดัง	3. ปฏิบัติตามมาตรการ โดยโครงการได้กำชับให้พนักงานที่ทำงานในแหล่งที่มีระดับเสียงเกิน 90 เดซิเบล (เอ) ติดต่อกันเป็นระยะเวลา 8 ชั่วโมง ต้องให้พนักงานใช้อุปกรณ์ป้องกันเสียง เช่น ที่ครอบหูหรือที่อุดหู ตามที่กฎหมายกำหนด หรือสับเปลี่ยนหน้าที่การทำงานกับพนักงานกลุ่มอื่นเพื่อลดอัตราความเสี่ยงอันตรายจากระดับเสียงดัง รูปที่ 2-16	-

2. ในขณะที่ปฏิบัติงานที่บริเวณหน้าเหมือง พนักงานทุกคนต้องสวมใส่อุปกรณ์ ป้องกันอันตรายส่วนบุคคล เช่น เครื่องกรองฝุ่น ผ้าปิดจมูก แวนตานิรภัย ที่อุดหู หมวกนิรภัย และรองเท้านิรภัย เป็นต้น	2. ปฏิบัติตามมาตรการ โดยในขณะที่ปฏิบัติงานที่บริเวณหน้าเหมือง พนักงานทุกคนต้องสวมใส่อุปกรณ์ ป้องกันอันตรายส่วนบุคคล เช่น เครื่องกรองฝุ่น ผ้าปิดจมูก แวนตานิรภัย ที่อุดหู หมวกนิรภัย และรองเท้านิรภัย เป็นต้นภาคผนวก ข-12 และรูปที่ 2-16	-

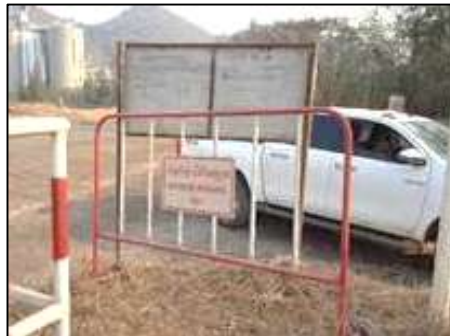
รูปที่ 2-17 ป้ายห้ามบุคคลภายนอกเข้าพื้นที่การทำเหมือง

5. ห้ามมิให้บุคคลภายนอกที่มีหน้าที่เกี่ยวข้องเข้ามาในรัศมีการทำงาน ของเครื่องจักรกลต่าง ๆ	5. ปฏิบัติตามมาตรการ โดยทางโครงการมีการติดป้ายห้ามบุคคลภายนอกเข้าในพื้นที่การทำเหมืองรูปที่ 2-17	-

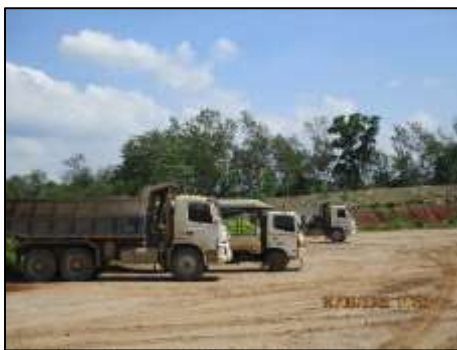
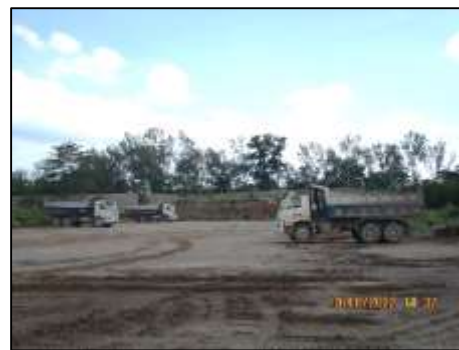
รูปที่ 2-18 การจัดเก็บรักษาอุปกรณ์ รถ เครื่องจักร หลังเลิกใช้งาน

4. หลังเลิกงานให้เก็บอุปกรณ์ต่าง ๆ แยกไว้เป็นชุด ๆ ห้ามปะปนกัน เพื่อความสะดวกต่อการทำงานในครั้งต่อไป	4. ปฏิบัติตามมาตรการ โดยกำหนดให้พนักงานทุกคนเมื่อทำงานเสร็จเรียบร้อยแล้วในแต่ละวัน หลังเลิกงานได้เก็บอุปกรณ์ต่าง ๆ แยกไว้เป็นชุด ๆ ห้ามปะปนกัน เพื่อความสะดวกในการทำงานในครั้งต่อไปรูปที่ 2-18	-
