สรุปผลการปฏิบัติตาม มาตรการป้องกันและแก้ไข ผลกระทบสิ่งแวดล้อมและ มาตรการติดตามตรวจสอบ คุณภาพสิ่งแวดล้อม

สรุปผลการปฏิบัติตามมาตรการป้องกันและแก้ไข ผลกระทบสิ่งแวดล้อมและมาตรการติดตามตรวจสอบ คุณภาพสิ่งแวดล้อม

จากการติดตามตรวจสอบการปฏิบัติตามมาตรการป้องกันและแก้ไขผลกระทบสิ่งแวดล้อมและมาตรการติดตามตรวจสอบผลกระทบสิ่งแวดล้อม โครงการ Reflection Jomtien Beach Pattaya ของนิติบุคคลอาคารชุด รีเฟล็คชั่น จอมเทียน บีช พัทยา ตั้งอยู่ที่ถนนจอมเทียนสาย 1 ตำบลนาจอมเทียน อำเภอสัตหีบ จังหวัดชลบุรี ตามหนังสือสำนักงานนโยบายและแผนทรัพยากรธรรมชาติและสิ่งแวดล้อม เลขที่ ทส 1009.5/5837 ลงวันที่ 31 กรกฎาคม พ.ศ. 2552 ดังเอกสารแนบ 1

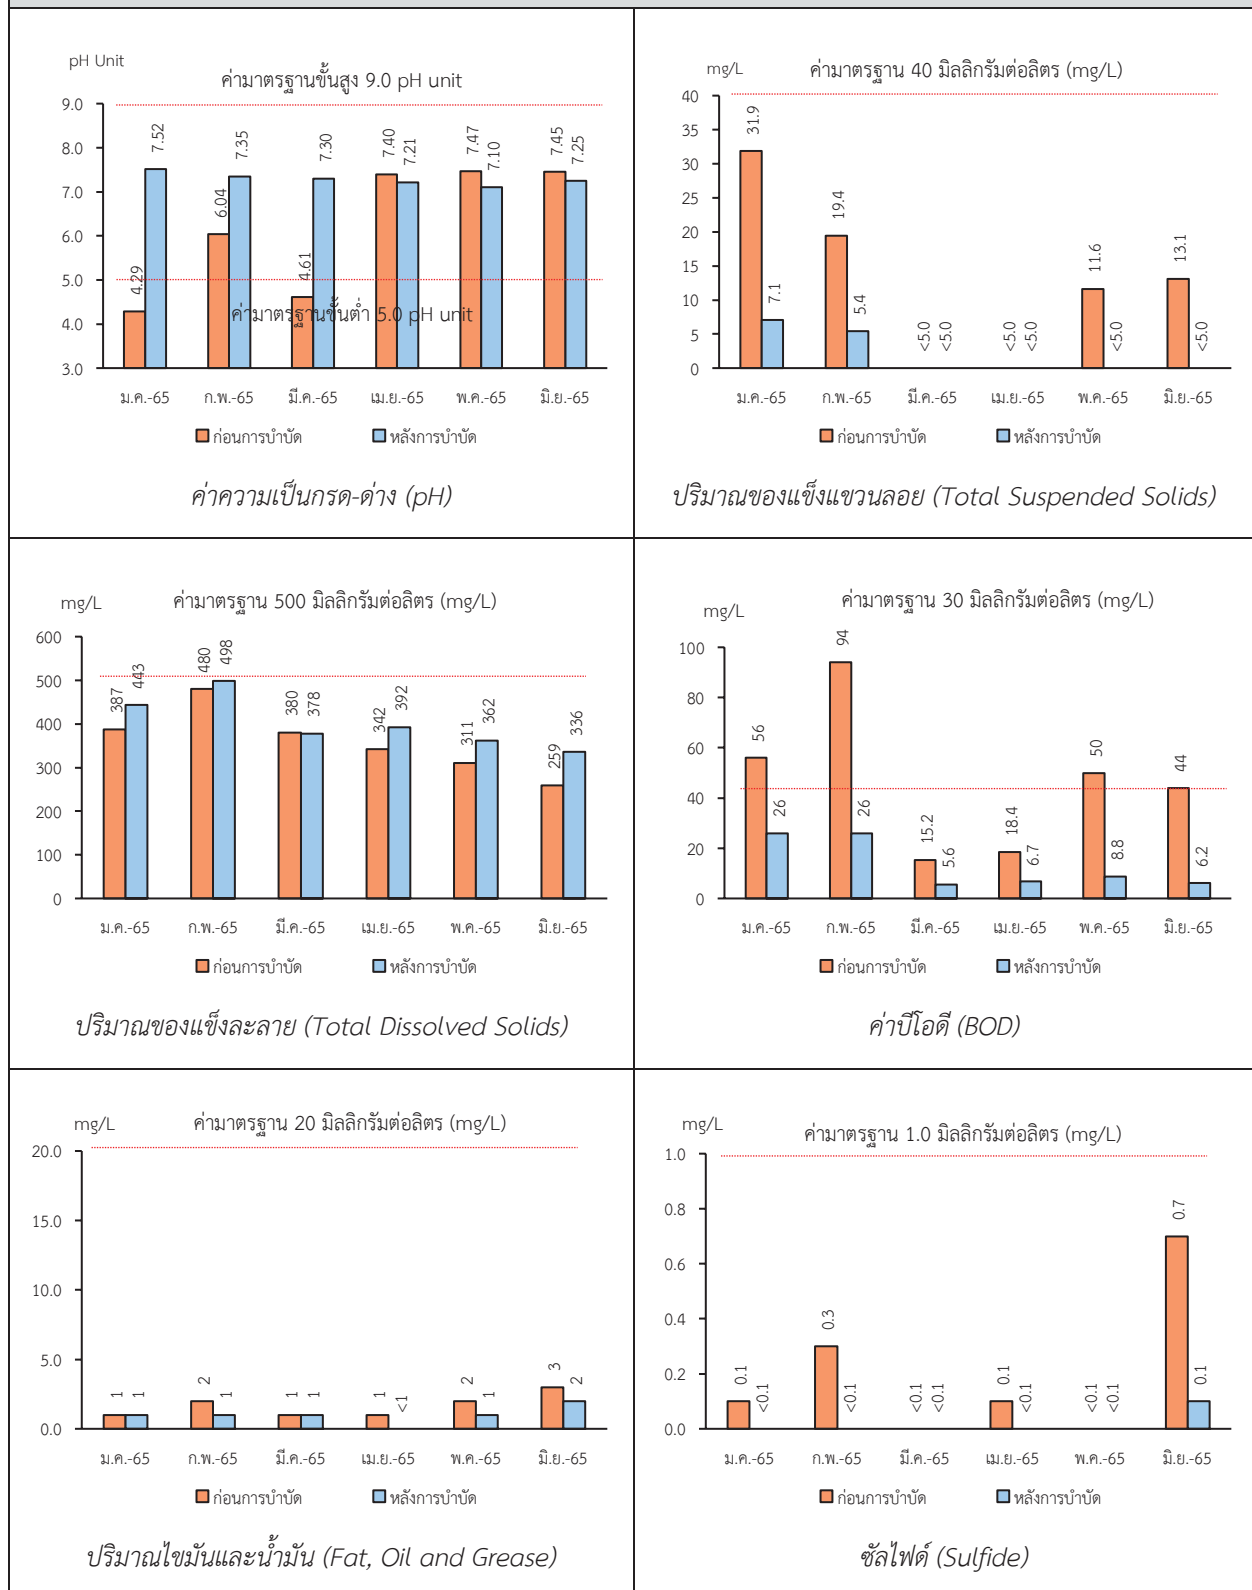
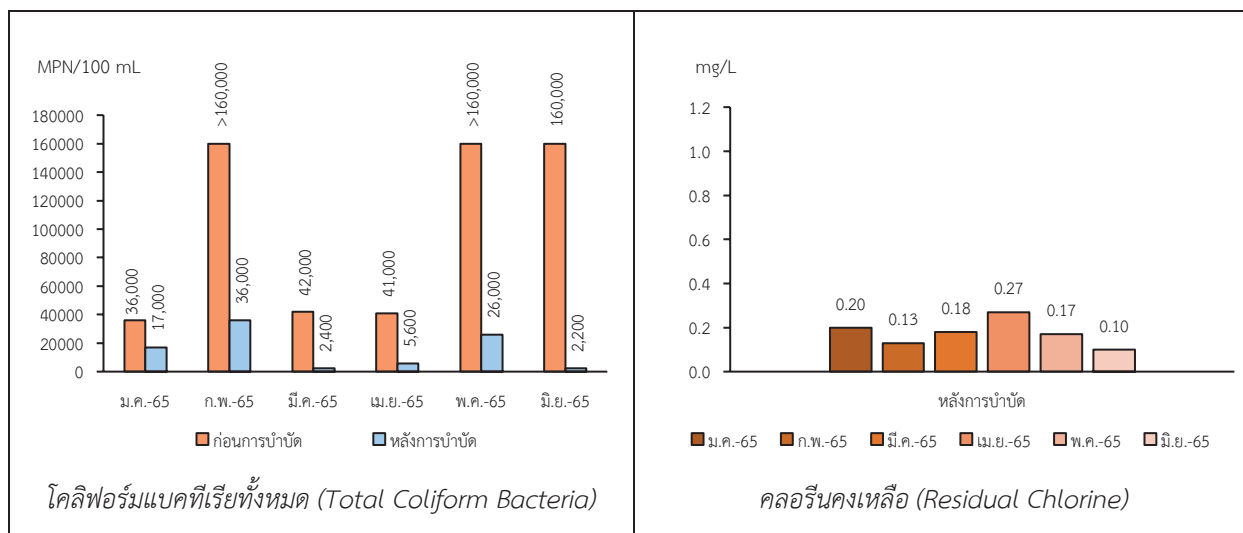
รูปที่ 4-1 ผลการวิเคราะห์คุณภาพน้ำที่เปรียบเทียบกับค่ามาตรฐาน

จากผลการวิเคราะห์ตัวอย่างคุณภาพน้ำทั้งก่อนการบำบัดบริเวณถังปรับอัตราการไหล ระหว่างเดือนมกราคม-มิถุนายน 2565 โดยมีดัชนีชี้วัดคุณภาพน้ำทั้ง ได้แก่ ค่าความเป็นกรด-ด่าง (pH) ของแข็งแขวนลอย (Suspended Solids) ของแข็งละลาย (Total Dissolved Solids) ค่าบีโอดี (Biochemical Oxygen Demand; BOD) ซัลไฟด์ (Sulfide) ปริมาณไขมันและน้ำมัน (Fat Oil and Grease) และปริมาณโคลิฟอร์มแบคทีเรียทั้งหมด (Total Coliform Bacteria) พบว่าค่าส่วนใหญ่มีค่าอยู่ในเกณฑ์ค่ามาตรฐาน ยกเว้นค่าความเป็นกรด-ด่าง (pH) มีค่าต่ำกว่าเกณฑ์มาตรฐาน และค่าบีโอดี (Biochemical Oxygen Demand; BOD) สูงกว่าเกณฑ์มาตรฐาน ดังรูปที่ 4-1

เมื่อพิจารณาผลการวิเคราะห์คุณภาพน้ำทิ้งเปรียบเทียบกับค่ามาตรฐานตามประกาศคณะกรรมการสิ่งแวดล้อม เรื่อง กำหนดมาตรฐานควบคุมการระบายน้ำทิ้งจากอาคารบางประเภทและบางขนาด (ประเภท ข.) พบว่าอยู่ในเกณฑ์มาตรฐานดังรูปที่ 4-1 แสดงให้เห็นว่าระบบบำบัดน้ำเสียของโครงการสามารถรองรับน้ำเสียและมีประสิทธิภาพในการบำบัดน้ำเสียให้มีค่าอยู่ในเกณฑ์มาตรฐาน

แต่อย่างไรก็ตามน้ำเสียบริเวณถังปรับอัตราการไหลนั้นจะไหลเข้าสู่กระบวนการบำบัดน้ำเสีย โดยจะไหลต่อไปยังถังเติมอากาศชนิดมีตัวกลางยึดเกาะ ถึงตกตะกอน ถึงฟักตะกอนเวียนกลับ ถึงเก็บตะกอน และถึงสูบน้ำทิ้ง เพื่อบำบัดน้ำเสียให้มีค่าเป็นไปตามเกณฑ์มาตรฐาน
