บทที่ 3

ผลการดำเนินการตามมาตรการติดตามตรวจสอบผลกระทบสิ่งแวดล้อม

การตรวจวัดคุณภาพสิ่งแวดล้อมของโครงการโรงไฟฟ้าพลังงานสะอาดคลองขลุง โดยใช้ชีวมวลเป็นเชื้อเพลิงของบริษัท ไบโอ เพาเวอร์ แพลนท์ จำกัด (ระยะก่อสร้าง) ตามข้อกำหนดในรายงานการประเมินผลกระทบสิ่งแวดล้อม (EIA) ซึ่งได้รับความเห็นชอบจากสำนักงานนโยบายและแผนทรัพยากรธรรมชาติและสิ่งแวดล้อม เป็นการรายงานผลการดำเนินการตามมาตรการติดตามตรวจสอบผลกระทบสิ่งแวดล้อมของโครงการ ระหว่างเดือนมกราคม-มิถุนายน 2565 ประกอบด้วย คุณภาพอากาศในบรรยากาศ ระดับเสียง คุณภาพน้ำผิวดิน นิเวศวิทยาทางน้ำ ตรวจสอบคุณภาพน้ำในบ่อพักน้ำทิ้งระหว่างก่อสร้าง และคุณภาพน้ำใต้ดิน

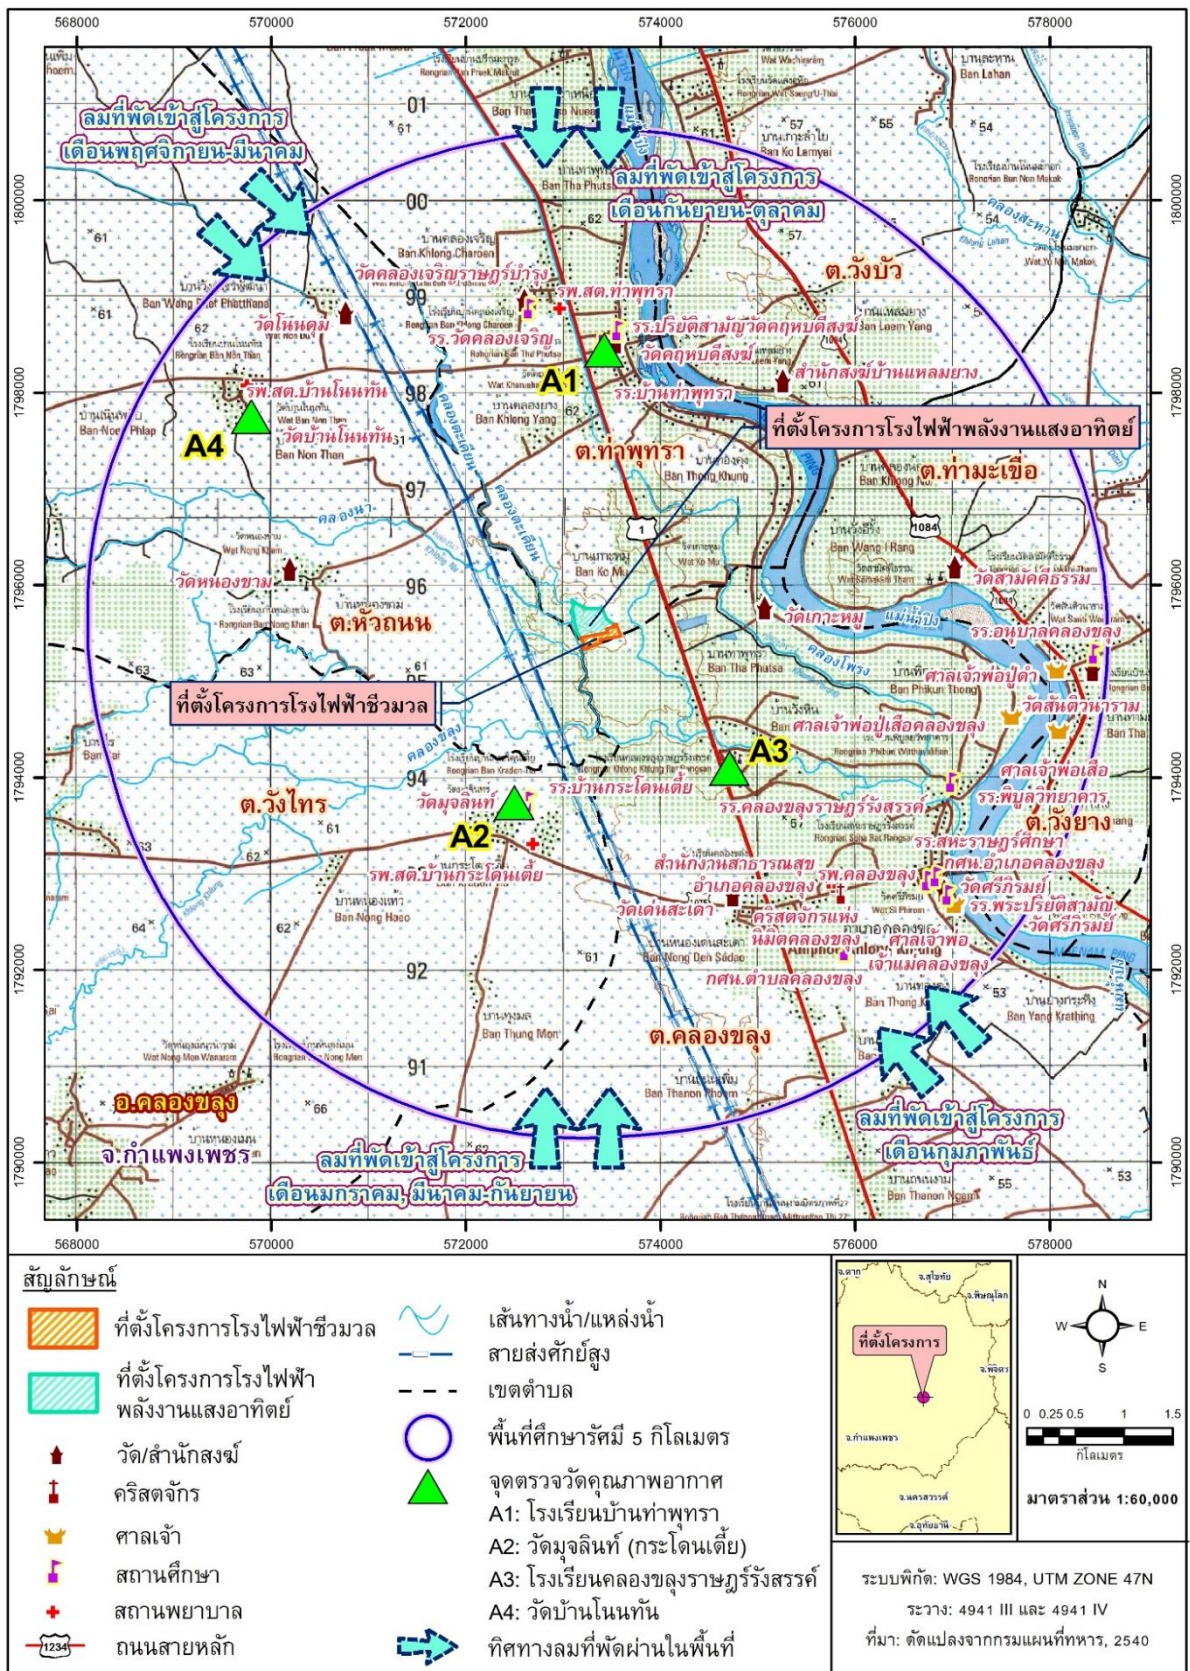
รูปที่ 3.4.1-1 สถานีตรวจวัดคุณภาพอากาศในบรรยากาศ

สำหรับการตรวจวัดคุณภาพอากาศในบรรยากาศประจำเดือนมกราคม-มิถุนายน พ.ศ. 2565 โครงการได้ดำเนินการตรวจวัดเมื่อวันที่ 24 – 31 พฤษภาคม พ.ศ. 2565 โดยทำการตรวจวัดจำนวน 4 สถานี ภาพประกอบการเก็บตัวอย่างและสถานีตรวจวัดคุณภาพอากาศในบรรยากาศดังแสดงในรูปที่ 3.4.2-1 ถึง รูปที่ 3.4.2-5 โดยมีรายละเอียดผลการตรวจวัดคุณภาพอากาศในบรรยากาศ ทั้ง 4 สถานี ดังแสดงในตารางที่ 3.4.1-1 และแสดงในและภาคผนวก ข-1 โดยมีรายละเอียด ดังนี้

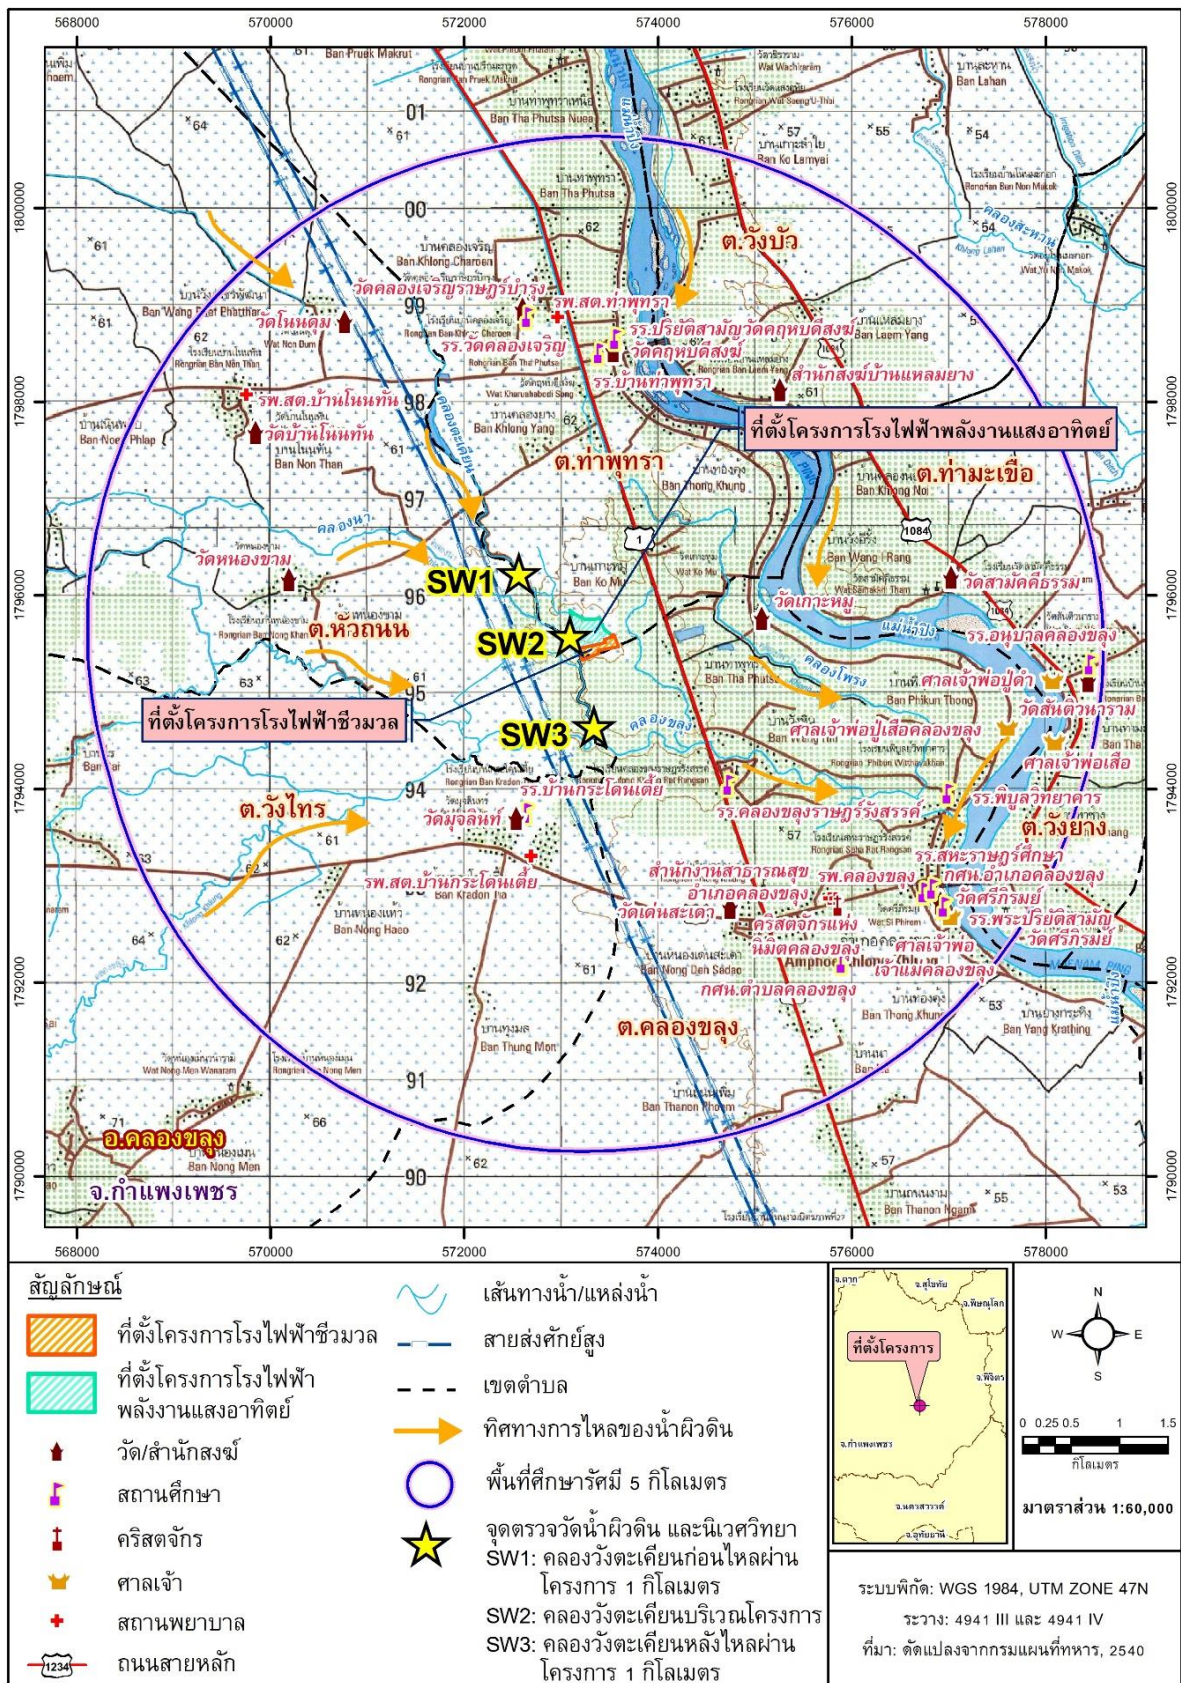
รูปที่ 3.4.3-1 แผนที่แสดงจุดตรวจวัดคุณภาพน้ำผิวดิน

สำหรับการตรวจวัดและวิเคราะห์คุณภาพน้ำผิวดินประจำเดือนมกราคม ถึง เดือนมิถุนายน พ.ศ. 2565 โครงการได้ดำเนินการเก็บตัวอย่างเพื่อนำไปวิเคราะห์เมื่อวันที่ 30 พฤษภาคม 2565 ทำการตรวจวัดจำนวน 3 สถานี โดยมีแผนที่จุดตรวจวัดน้ำผิวดินดังแสดงในรูปที่ 3.4.3-1 ซึ่งมีผลการตรวจวัดและวิเคราะห์คุณภาพน้ำผิวดินดังแสดงในตารางที่ 3.4.3-1 และภาคผนวก ข-3 โดยมีรายละเอียดดังนี้

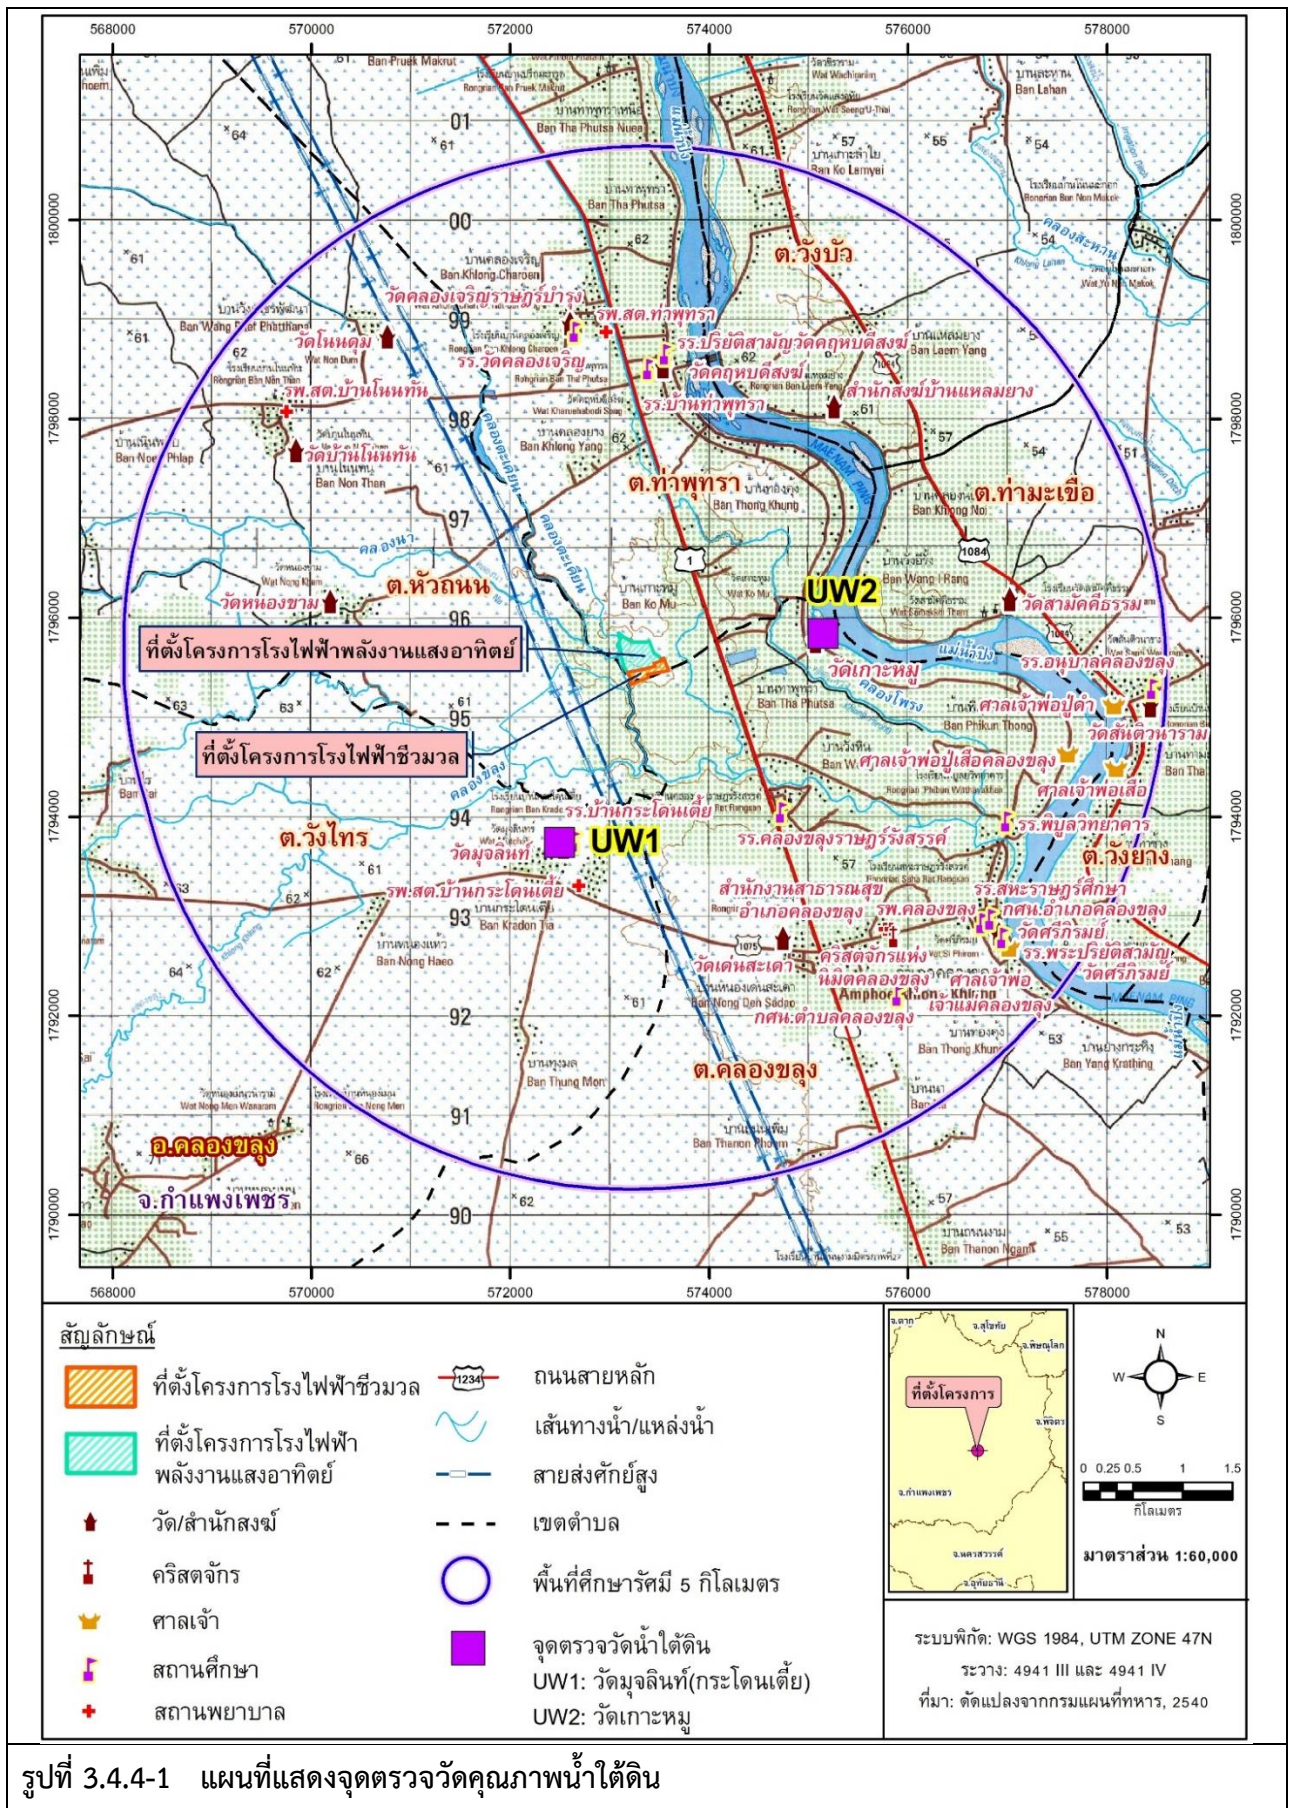
สำหรับผลการตรวจวัดคุณภาพน้ำใต้ดิน โครงการได้ดำเนินการตรวจวัดเมื่อวันที่ 30 พฤษภาคม 2565 จำนวน 2 สถานี โดยมีรายละเอียดพิกัดจุดตรวจวัดดังแสดงในรูปที่ 3.4.4-1 และรายละเอียดผลการตรวจวัดดังแสดงในตารางที่ 3.4.4-1 และภาคผนวก ข-6 จากผลการตรวจวัดทั้ง 2 สถานี พบว่า มีค่าความเป็นกรด-ด่าง (pH) ระหว่าง 7.43 – 7.75 ค่าความกระด้างทั้งหมด มีค่า 20 – 33 มิลลิกรัม/ลิตร ค่าของแข็งละลายน้ำทั้งหมด (TDS) 126 – 204 มิลลิกรัม/ลิตร ค่าของแข็งแขวนลอย (SS) น้อยกว่า 5 มิลลิกรัม/ลิตร ปริมาณคลอรีน 1-2 มิลลิกรัม/ลิตร ปริมาณไนเตรท มีค่าน้อยกว่า 0.05 มิลลิกรัม/ลิตร ค่าการนำไฟฟ้าระหว่าง 214 – 1,483 ไมโครซีเมนต์/เซนติเมตร อัตราการดูดซับธาตุโซเดียมมีค่า 1.329 – 2.758 ปริมาณแคลเซียม 5.248 – 7.951 มิลลิกรัม/ลิตร ปริมาณแมกนีเซียม 0.715 – 1.392 มิลลิกรัม/ลิตร ปริมาณเหล็ก 0.559 – 0.803 มิลลิกรัม/ลิตร ปริมาณแคดเมียม น้อยกว่า 0.001 มิลลิกรัม/ลิตร ปริมาณตะกั่ว 0.017 – 0.027 มิลลิกรัม/ลิตร ปริมาณสารหนู น้อยกว่า 0.002 มิลลิกรัม/ลิตร ปริมาณปรอท น้อยกว่า 0.004 มิลลิกรัม/ลิตร ปริมาณนิกเกิล น้อยกว่า 0.002 มิลลิกรัม/ลิตร ปริมาณซีลีเนียม น้อยกว่า 0.005 มิลลิกรัม/ลิตร ปริมาณทองแดง น้อยกว่า 0.005 มิลลิกรัม/ลิตร ปริมาณโครเมียม 0.003 มิลลิกรัม/ลิตร ปริมาณสังกะสี 0.014 – 0.117 มิลลิกรัม/ลิตร และพบว่ามีแบคทีเรียกลุ่มโคลิฟอร์มทั้งหมด $7.8 \times 10 - 7.9 \times 10$ MPN/100 ml และแบคทีเรียกลุ่มฟีคัล $1.7 \times 10 - 4.5 \times 10$ MPN/100 ml ซึ่งผลการตรวจวัดทุกดัชนีมีค่าเป็นไปตามเกณฑ์มาตรฐานกำหนด
