## บทที่ 2

### การปฏิบัติตามมาตรการป้องกันและแก้ไขผลกระทบสิ่งแวดล้อม

#### 2.1 ผลการปฏิบัติตามมาตรการป้องกันและแก้ไขผลกระทบสิ่งแวดล้อม

**ตารางที่ 2.2-1 ผลการปฏิบัติตามมาตรการป้องกันและแก้ไขผลกระทบสิ่งแวดล้อมทั่วไป โครงการเหมืองแร่ดินอุตสาหกรรมชนิดดินซีเมนต์ คำขอประทานบัตรที่ 20/2551 (เลขประทานบัตร 33323/15953) ของ บริษัท ปูนซีเมนต์เอเชีย จำกัด (มหาชน) ระหว่างเดือนมกราคม-มิถุนายน 2565**

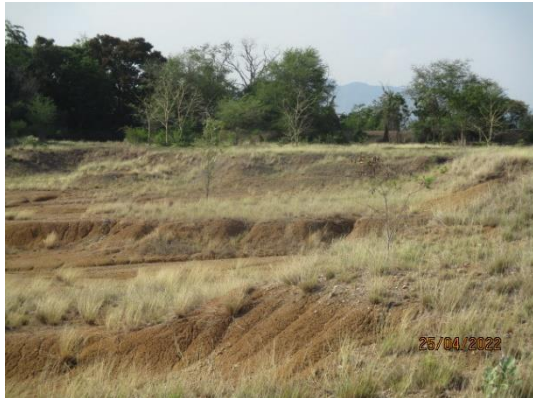
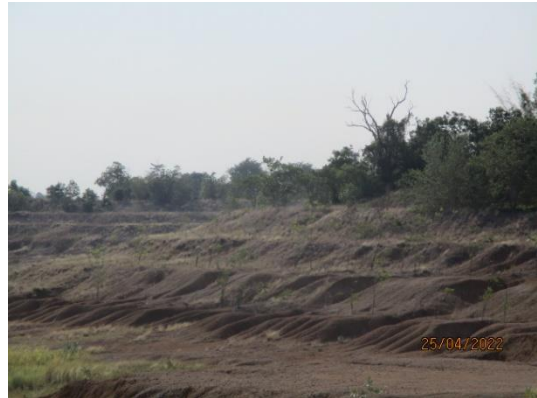
รูปที่ 1 พื้นที่ดำเนินการทำเหมืองเดิม (ประทานบัตรอนุโลมที่ สป.07/2550)

3. ให้ทำการปรับปรุงฟื้นฟูพื้นที่โครงการที่ผ่านการทำเหมืองแร่ และพื้นที่กิจกรรมต่อเนื่องจากการทำเหมือง ตามแผนการฟื้นฟูสภาพพื้นที่โครงการท้ายตารางสรุปมาตรการนี้ พร้อมทั้งให้รายงานผลการดำเนินงานให้สำนักงานนโยบายและแผนทรัพยากรธรรมชาติและสิ่งแวดล้อม และกรมอุตสาหกรรมพื้นฐานและการเหมืองแร่ทราบทุกปี	- บริเวณพื้นที่โครงการ	- โครงการดำเนินการฟื้นฟูสภาพพื้นที่ที่ผ่านการทำเหมืองแล้วตั้งแต่ก่อนได้รับอนุญาตประทานบัตร (พื้นที่บางส่วนบริเวณด้านทิศตะวันตก และทิศใต้ของพื้นที่โครงการ ซึ่งขึ้นทะเบียนเป็นประทานบัตรอนุโลมที่ สป.07/2550) และดำเนินการจัดทำรายงานแผนดำเนินงานปรับปรุงฟื้นฟูพื้นที่ที่ทำเหมืองส่งให้กับหน่วยงานที่เกี่ยวข้องทราบครั้งล่าสุดในวันที่ 22 มิถุนายน 2565 ครั้งที่ 11/2565	-	- รูปที่ 1 พื้นที่ดำเนินการฯ - ภาคผนวก 2ข

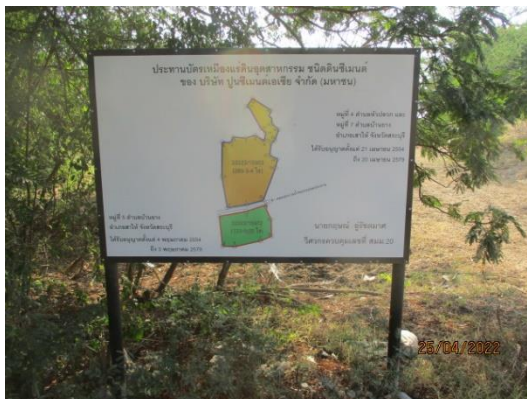
มาตรการป้องกันและแก้ไขผลกระทบสิ่งแวดล้อม	สถานที่ดำเนินการ	ผลการปฏิบัติตามมาตรการฯ	ปัญหา อุปสรรค ที่ไม่สามารถ ปฏิบัติตามมาตรการ และแนวทางแก้ไข	หลักฐานและ เอกสารอ้างอิง
<b>1. ทรัพยากรสิ่งแวดล้อมทางกายภาพ</b> <b>1.1 ลักษณะภูมิประเทศ</b> 1) ให้กำหนดตำแหน่งและขอบเขตพื้นที่ประกอบ กิจกรรมต่างๆ ในการทำเหมืองให้ชัดเจน โดย เปลี่ยนแปลงสภาพพื้นที่เดิมให้น้อยที่สุด	- บริเวณพื้นที่ โครงการ	- โครงการกำหนดขอบเขตพื้นที่การทำเหมือง ซึ่งได้รับ อนุญาตตามประทานบัตร โดยจัดทำป้ายแสดงแผนผัง ขอบเขตของพื้นที่ประทานบัตรไว้อย่างชัดเจนไว้บริเวณ ด้านหน้าของพื้นที่โครงการ	-	- รูปที่ 2 ป้ายแสดง ขอบเขตพื้นที่ตาม ประทานบัตร - ภาคผนวก 2ก

2) กำหนดขอบเขตและตำแหน่งการใช้ประโยชน์ ที่ดินให้ชัดเจน บริเวณใดที่ไม่เกี่ยวข้องจะต้อง รักษาสภาพธรรมชาติเดิมไว้ให้มากที่สุด	- บริเวณพื้นที่โครงการ	- โครงการกำหนดขอบเขตพื้นที่การทำเหมือง ซึ่ง ได้รับอนุญาตตามประทานบัตรที่ 20/2551 (เลขประทานบัตร 33323/15953) และมีการติดตั้ง ป้ายแสดงแผนผังขอบเขตของพื้นที่ประทานบัตร ไว้อย่างชัดเจน สำหรับบริเวณที่ไม่เกี่ยวข้องในการ ทำเหมือง โครงการไม่ได้ดำเนินการใดๆ และยังคง รักษาสภาพธรรมชาติเดิมไว้	-	- รูปที่ 2 ป้ายแสดง ขอบเขตฯ

7) ให้จัดทำป้ายแสดงข้อความที่ระบุถึง ชื่อผู้ประกอบการ เลขที่ประทานบัตร ที่ตั้ง ขนาดพื้นที่ประทานบัตร ช่วงอายุประทานบัตรที่ได้รับอนุญาต เพื่อให้ประชาชนทั่วไปได้รับทราบ	- บริเวณพื้นที่โครงการ	- โครงการจัดทำป้ายแสดงรายละเอียดโครงการที่ระบุถึง ชื่อผู้ประกอบการ เลขที่ประทานบัตร ที่ตั้ง ขนาดพื้นที่ประทานบัตร ช่วงอายุประทานบัตรที่ได้รับอนุญาต บริเวณด้านหน้าของพื้นที่โครงการเพื่อให้ประชาชนทั่วไปได้รับทราบ	-	- รูปที่ 2 ป้ายแสดงขอบเขตพื้นที่ตามประทานบัตร

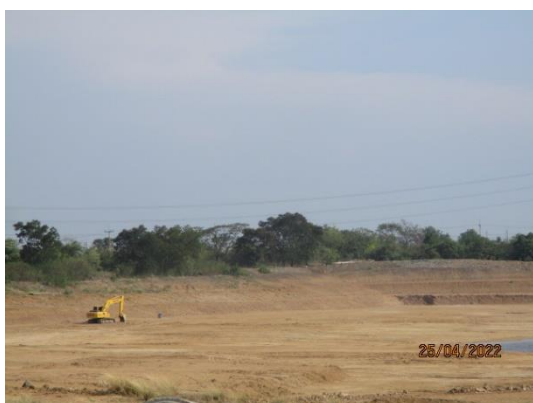
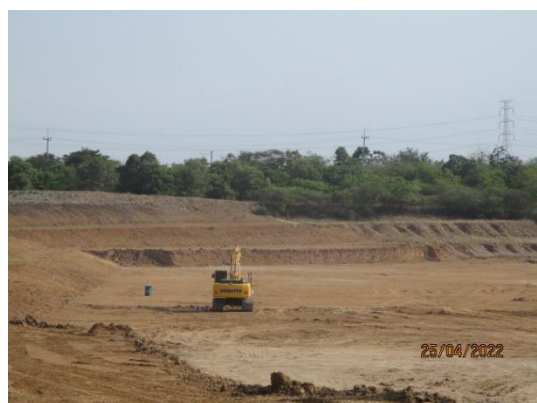
รูปที่ 3 พื้นที่เปิดหน้าเหมือง

2) ให้เปิดหน้าเหมืองในแต่ละช่วงตามที่แผนผัง ที่กำหนดไว้ โดยทำเหมืองในลักษณะขั้นบันได ความสูงไม่เกิน 2 เมตร และกว้างไม่น้อยกว่า 3.2 เมตร โดยควบคุมความลาดชันสุดท้ายของ หน้าเหมือง (Overall Slope) ไม่เกิน 18 องศา	- บริเวณพื้นที่ ทำเหมือง	- โครงการดำเนินการเปิดหน้าเหมืองตามแผนผังที่ กำหนดไว้ โดยมีการทำเหมืองเป็นลักษณะขั้นบันได ตามข้อกำหนดในมาตรการ	-	- รูปที่ 3 พื้นที่เปิด หน้าเหมือง

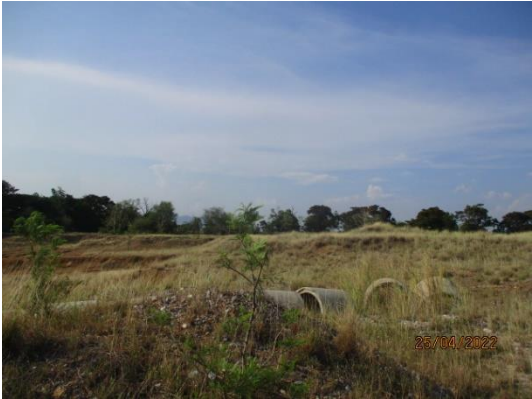
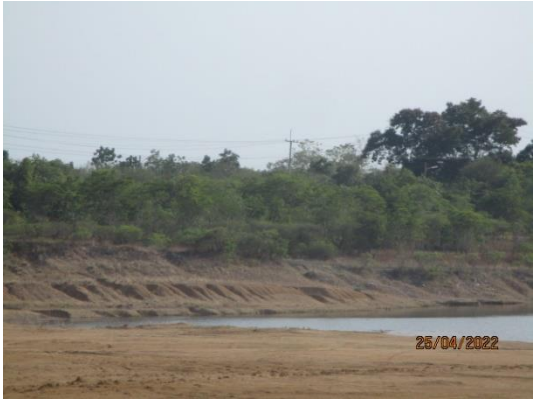
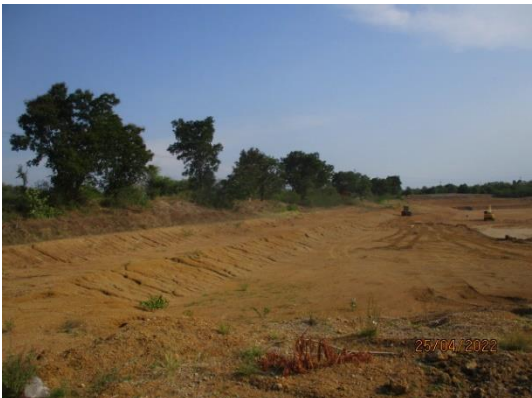
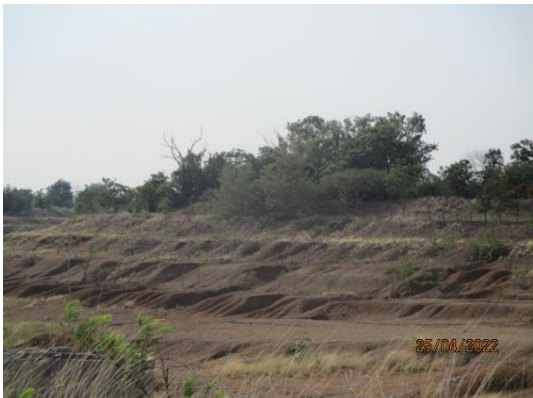
รูปที่ 4 การปลูกพืชคลุมดิน ไม่ย่ำต้น และคันทำนบดิน

3) ให้จัดเตรียมกล้าไม้ยี่นต้นโตเร็ว และพืชคลุม ดินที่จะปลูกในบริเวณคันทำนบดิน และบริเวณ ที่เอื้ออำนวยต่อการปลูก	- บริเวณพื้นที่ โครงการ	- โครงการดำเนินการปลูกไม้ยี่นต้นโตเร็ว และพืชคลุมดิน บริเวณคันทำนบดิน ซึ่งมีเจ้าหน้าที่ดูแลรักษาอย่าง สม่ำเสมอ	-	- รูปที่ 4 การปลูกพืช คลุมดิน ไม้ยี่นต้น และคันทำนบดิน

4) ให้ฟื้นฟูสภาพพื้นที่โครงการ ตามรายละเอียด ที่วางไว้ในแผนการฟื้นฟูสภาพพื้นที่โครงการ อย่างเคร่งครัด	- บริเวณพื้นที่ โครงการ	- โครงการมีการฟื้นฟูสภาพพื้นที่ที่ผ่านการทำเหมือง โดยมี การปลูกต้นไม้ควบคู่ไปพร้อมกับการทำเหมือง โดยจัดทำ รายงานแผนดำเนินงานด้านฟื้นฟูเหมืองเมื่อวันที่ 22 มิถุนายน 2565 ครั้งที่ 11/2565	-	- รูปที่ 4 การปลูกพืช คลุมดิน ไม้ยี่นต้น และคันทำนบดิน - ภาคผนวก 2ข

2) ให้จัดสร้างคันทำนบดินไว้โดยรอบพื้นที่ทำเหมือง ทั้งหมด โดยให้มีหน้าตัดเป็นรูปสี่เหลี่ยมคางหมู กำหนดให้ฐานกว้างประมาณ 6 เมตร สูงประมาณ 3 เมตร และสันทำนบกว้างประมาณ 3 เมตร พร้อมทั้งปลูกพืชคลุมดินและไม้ยืนต้นโตเร็ว บนสันคันทำนบดินดังกล่าว	- บริเวณพื้นที่ทำ เหมือง	- โครงการจัดให้มีคันทำนบดิน บริเวณโดยรอบพื้นที่ ทำเหมือง และมีการปลูกพืชคลุมดิน และ ไม้ยืนต้นโตเร็วบนคันทำนบดิน เพื่อรักษาบริเวณ คันทำนบดิน	-	- รูปที่ 4 การปลูกพืช คลุมดิน ไม้ยืนต้น และคันทำนบดิน

มาตรการป้องกันและแก้ไขผลกระทบสิ่งแวดล้อม	สถานที่ดำเนินการ	ผลการปฏิบัติตามมาตรการฯ	ปัญหา อุปสรรค ที่ไม่สามารถ ปฏิบัติตามมาตรการ และแนวทางแก้ไข	หลักฐานและ เอกสารอ้างอิง
<b>1.4 อุทกวิทยาและคุณภาพน้ำ (ต่อ)</b> 5) ให้ทำการตรวจสอบความแข็งแรงของคันทำนบดินที่สร้างไว้ให้อยู่ในสภาพดีอยู่เสมอ หากพบว่าบริเวณใดมีรอยแตกร้าวหรือเสี่ยงต่อการพังทลายให้ทำการซ่อมแซมโดยทันที	- บริเวณพื้นที่โครงการ	- โครงการจัดให้มีเจ้าหน้าที่ตรวจสอบสภาพคันทำนบดินที่สร้างไว้ให้อยู่ในสภาพที่ดีอยู่เสมอ	-	- รูปที่ 4 การปลูกพืชคลุมดิน ไม่ย่นต้นและคันทำนบดิน

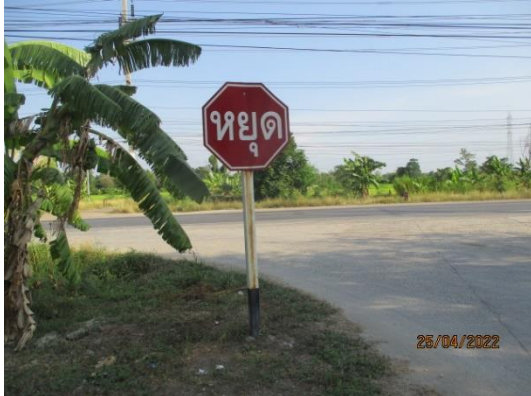
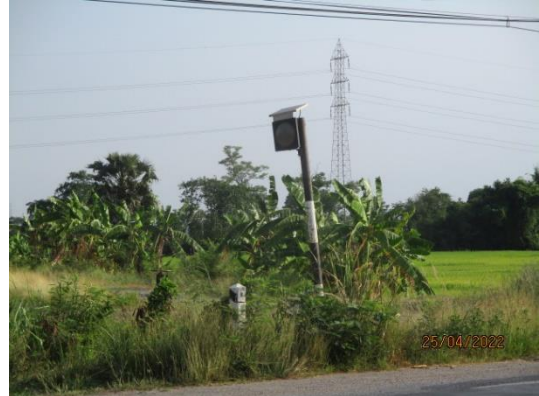
รูปที่ 6 ป้ายสัญญาณจราจรและไฟกระพริบ

มาตรการป้องกันและแก้ไขผลกระทบสิ่งแวดล้อม	สถานที่ดำเนินการ	ผลการปฏิบัติตามมาตรการฯ	ปัญหา อุปสรรค ที่ไม่สามารถ ปฏิบัติตามมาตรการ และแนวทางแก้ไข	หลักฐานและ เอกสารอ้างอิง
<b>1.2 คุณภาพอากาศ</b> 1) ในการขนส่งแร่ ต้องกำหนดให้รถบรรทุกแร่ใช้ความเร็วไม่เกิน 25 กิโลเมตร/ชั่วโมง โดยเฉพาะในช่วงที่เป็นทางลูกรังและช่วงที่ผ่านชุมชน เพื่อลดการฟุ้งกระจายของฝุ่นละออง	- บริเวณเส้นทางขนส่งแร่	- โครงการมีการอบรมพนักงานขับรถบรรทุกขนส่งในเรื่องกฎจราจร การกำหนดความเร็วในการขับรถ การขับที่ปลอดภัย รวมทั้งได้ติดตั้งป้ายจำกัดความเร็วไม่เกิน 25 กิโลเมตร/ชั่วโมง ไว้บริเวณเส้นทางขนส่งภายในพื้นที่โครงการ ทั้งนี้มีเจ้าหน้าที่คอยตรวจสอบการขับซื้ออย่างสม่ำเสมอเพื่อป้องกันผลกระทบต่อชุมชนใกล้เคียง	-	- รูปที่ 5 การอบรมพนักงาน - รูปที่ 6 ป้ายสัญญาณจราจร และ ไฟกระพริบ - ภาพผนวก 3ข

3) ในการขนส่งแร่ ต้องกำหนดให้รถบรรทุกแร่ ใช้ความเร็วไม่เกิน 25 กิโลเมตร/ชั่วโมง โดยเฉพาะในช่วงที่ผ่านชุมชน เพื่อลดเสียงดัง ของรถบรรทุกแร่	- บริเวณเส้นทาง ขนส่งแร่	- โครงการมีการอบรมพนักงานขับรถบรรทุก ในเรื่องกฎจราจรการขับขี่ปลอดภัย การใช้ความเร็ว ในการขับขี่ รวมทั้งได้ติดตั้งป้ายจำกัดความเร็ว ไม่เกิน 25 กิโลเมตร/ชั่วโมง ไว้ตามเส้นทางขนส่ง ภายในพื้นที่โครงการ ทั้งนี้เจ้าหน้าที่ตรวจสอบการ ขับขี่เพื่อป้องกันผลกระทบต่อชุมชนใกล้เคียง	-	- ภาคผนวก 3ข - รูปที่ 5 การอบรม พนักงาน - รูปที่ 6 ป้ายสัญญาณ จราจรและไฟกระพริบ

3.3 การคมนาคม (ต่อ) 7) ให้จัดทำป้ายสัญญาณจราจรและไฟกระพริบ เช่น ป้ายเตือนระวังรถบรรทุก และป้ายชะลอความเร็ว เป็นต้น ในถนนสายหลักบริเวณช่วงก่อนเลี้ยว เข้า-ออกจากพื้นที่โครงการ ให้มีช่วงระยะห่าง ติดต่อกันจากทางเลี้ยวประมาณ 50, 100 และ 200 เมตร และบริเวณชุมชน หรือบริเวณอื่นๆ ที่เห็นว่ามีโอกาสเกิดอุบัติเหตุได้ง่าย	- บริเวณเส้นทางขนส่งแร่	- โครงการติดตั้งป้ายสัญญาณจราจร และไฟ กระพริบ บริเวณถนนสายหลักของโครงการ ช่วงระยะก่อนเลี้ยวเข้า-ออกจากพื้นที่โครงการ และภายในพื้นที่โครงการ เพื่อป้องกันการเกิด อุบัติเหตุบริเวณเส้นทางขนส่งแร่	-	- รูปที่ 6 ป้ายสัญญาณ จราจร และไฟ กระพริบ

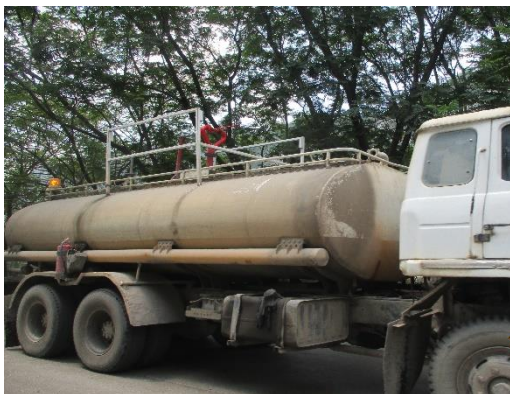
2) ให้ฉีดพรมน้ำบนเส้นทางขนส่งแร่โดยเฉพาะช่วงที่เป็นถนนลูกรัง ซึ่งจำนวนครั้งของการฉีดพรมน้ำ จะต้องพิจารณาจากสภาพอากาศและฤดูกาล เช่น ในช่วงฤดูแล้ง ให้ฉีดพรมน้ำประมาณวันละ 2-3 ครั้ง ส่วนในช่วงฤดูฝน อาจฉีดพรมน้ำวันละ 1 ครั้ง หรือไม่จำเป็นต้องทำการฉีดพรมน้ำหากมีฝนตกอยู่สม่ำเสมอ	- บริเวณเส้นทางขนส่งแร่	- โครงการมีการฉีดพรมน้ำบริเวณเส้นทางขนส่งแร่ ความถี่วันละ 2-3 ครั้ง ซึ่งจะพิจารณาตามสภาพอากาศ	-	- รูปที่ 7 รถบรรทุกน้ำของโครงการ

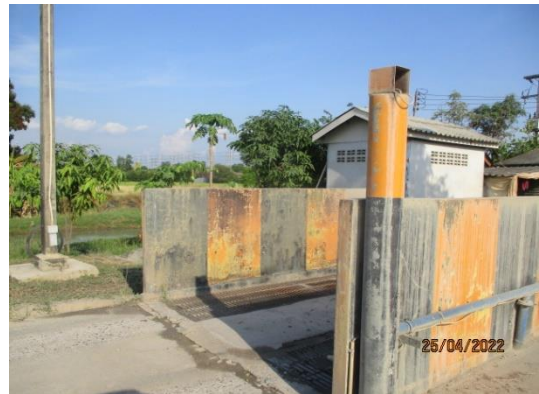
มาตรการป้องกันและแก้ไขผลกระทบสิ่งแวดล้อม	สถานที่ดำเนินการ	ผลการปฏิบัติตามมาตรการฯ	ปัญหา อุปสรรค ที่ไม่สามารถ ปฏิบัติตามมาตรการ และแนวทางแก้ไข	หลักฐานและ เอกสารอ้างอิง
<b>1.2 คุณภาพอากาศ (ต่อ)</b> 3) การขนส่งแร่ออกสู่ภายนอกพื้นที่โครงการ จะต้อง ใช้ผ้าใบคลุมกระบะรถบรรทุกให้มีติดชิดทุกครั้ง เพื่อป้องกันการตกหล่นของแร่และฟุ้งกระจาย ของฝุ่นละออง	- บริเวณเส้นทางขนส่งแร่	- โครงการกำหนดให้ใช้ผ้าใบคลุมกระบะ รถบรรทุกขณะขนส่งแร่ออกสู่ภายนอก โครงการเพื่อลดการฟุ้งกระจายของฝุ่นละออง และป้องกันการตกหล่นของแร่ รวมทั้งจัดให้ มีที่ล้างล้อรถบรรทุกก่อนออกนอกโครงการ เพื่อป้องกันฝุ่นจากล้อรถบรรทุกตกหล่น บริเวณเส้นทางขนส่งแร่	-	- รูปที่ 8 พื้นที่ล้างล้อ รถบรรทุก - รูปที่ 9 รถบรรทุก ปิดคลุมผ้าใบ

มาตรการป้องกันและแก้ไขผลกระทบสิ่งแวดล้อม	สถานที่ดำเนินการ	ผลการปฏิบัติตามมาตรการฯ	ปัญหา อุปสรรค ที่ไม่สามารถ ปฏิบัติตามมาตรการ และแนวทางแก้ไข	หลักฐานและ เอกสารอ้างอิง
<b>3.3 การคมนาคม</b> 1) ให้จัดสร้างบ่อล้างรถบรรทุก พร้อมเครื่องฉีดน้ำแรงดันสูง ในบริเวณก่อนจุดเชื่อมต่อระหว่างถนนลูกรังและถนนคอนกรีตของโครงการ ก่อนเข้าสู่ทางหลวงหมายเลข 3048 ต่อไป	- บริเวณเส้นทางขนส่งแร่	- โครงการมีพื้นที่ล้างล้อรถบรรทุก บริเวณทางเชื่อมต่อระหว่างถนนลูกรังและถนนคอนกรีต ก่อนเข้าสู่ทางหลวงหมายเลข 3048 เพื่อลดผลกระทบของฝุ่นจากล้อรถบรรทุกตกหล่น หรือฟุ้งกระจายบริเวณเส้นทางขนส่งแร่	-	- รูปที่ 8 พื้นที่ล้างล้อรถบรรทุก

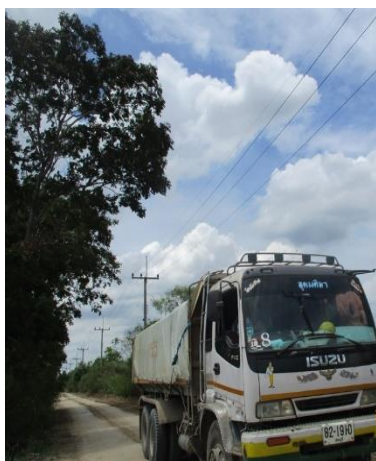
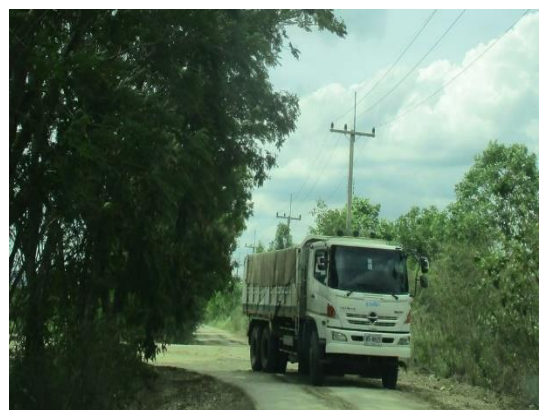
2) รถที่ทำการขนส่งแร่จากพื้นที่โครงการออกสู่ภายนอก ต้องมีผ้าใบปิดคลุมกระบะบรรทุกให้มิดชิดทุกคัน	- บริเวณพื้นที่โครงการ	- โครงการกำหนดให้รถบรรทุกที่ทำการขนส่งแร่ต้องปิดคลุมผ้าใบก่อนออกนอกโครงการ เพื่อป้องกันการฟุ้งกระจายของฝุ่นละออง	-	- รูปที่ 9 รถบรรทุกปิดคลุมผ้าใบ

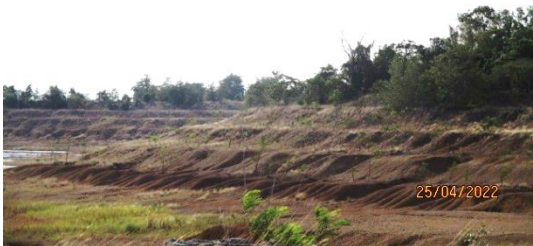
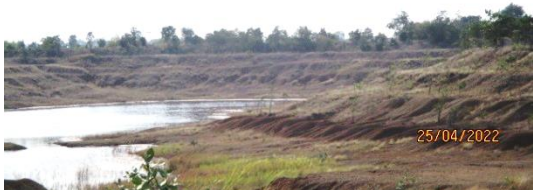
รูปที่ 10 การปลูกต้นไม้แนวป้องกันฝุ่น	
อุทกวิทยาและคุณภาพน้ำ

4) ให้ปลูกต้นไม้บริเวณเส้นทางขนส่งแร่เพิ่มเติมใน ส่วนที่สามารถดำเนินการได้	- บริเวณเส้นทางขนส่งแร่	- โครงการดำเนินการปลูกต้นไม้บริเวณ เส้นทางขนส่งแร่ เพื่อเป็นแนวป้องกันการ ฟุ้งกระจายของฝุ่นละออง	-	- รูปที่ 10 การปลูก ต้นไม้แนวป้องกันฝุ่น

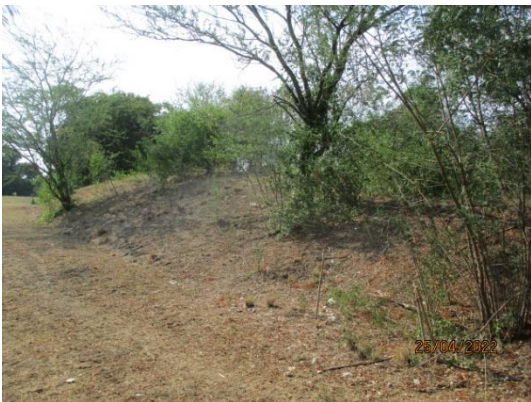
มาตรการป้องกันและแก้ไขผลกระทบสิ่งแวดล้อม	สถานที่ดำเนินการ	ผลการปฏิบัติตามมาตรการฯ	ปัญหา อุปสรรค ที่ไม่สามารถ ปฏิบัติตามมาตรการ และแนวทางแก้ไข	หลักฐานและ เอกสารอ้างอิง
<b>1.4 อุทกวิทยาและคุณภาพน้ำ</b> 1) ในการทำเหมือง ให้เว้นระยะเขตพื้นที่การทำเหมือง ห่างจากคลองห้วยแร่ในระยะ 50 เมตร บริเวณแนว หลักหมุดที่ 2-1-25-24-23	- บริเวณพื้นที่ โครงการ	- การทำเหมืองแร่ของโครงการ มีการเว้นระยะเขต พื้นที่การทำเหมือง โดยห่างคลองห้วยแร่ ระยะ 50 เมตร จากบริเวณแนวหลักหมุดที่ 2-1-25-24-23	-	- รูปที่ 11 การเว้น ระยะการทำเหมือง

รูปที่ 11 การเว้นระยะการทำเหมือง	รูปที่ 12 บ่อรับน้ำขุ่น

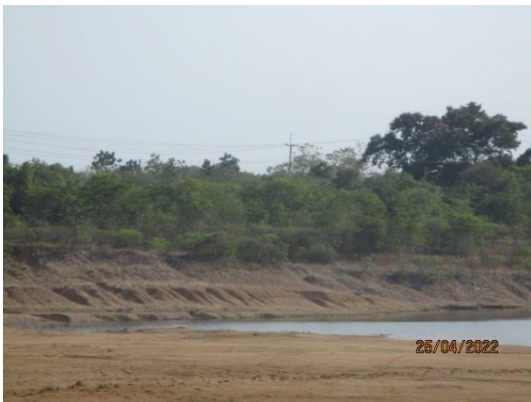
3) ให้จัดสร้างบ่อน้ำขุ่นขึ้น และบ่อน้ำใส บริเวณ แนวหลักหมุดที่ 2 และ 3 ขนาดพื้นที่รวม 4 ไร่ ความ ลึกประมาณ 5 เมตร เพื่อรองรับน้ำไหลบ่าจากหน้า เหมือง ห1 และจัดสร้างบ่อน้ำขุ่นขึ้น และบ่อน้ำ ใส บริเวณจุดต่ำสุดของหน้าเหมืองในแต่ละช่วง ขนาดพื้นที่รวม 1.5 ไร่ ความลึกประมาณ 4 เมตร เพื่อรองรับน้ำไหลบ่าจากหน้าเหมือง ห2	- บริเวณพื้นที่ทำ เหมือง	- โครงการจัดทำบ่อน้ำขุ่น และบ่อน้ำใส เพื่อรองรับน้ำไหลบ่าจากหน้าเหมือง โดยมีการนำ น้ำจากบ่อน้ำใสไปใช้ฉีดพรมพื้นที่ชนส่งแร่ ตลอดจนให้ความช่วยเหลือเกษตรกรบริเวณรอบๆ พื้นที่โครงการที่ต้องการน้ำเพื่อใช้ในด้าน เกษตรกรรม	-	- รูปที่ 12 บ่อน้ำขุ่น - รูปที่ 13 บ่อน้ำใส

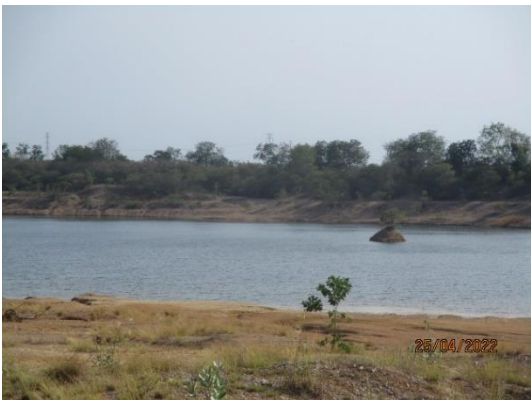
มาตรการป้องกันและแก้ไขผลกระทบสิ่งแวดล้อม	สถานที่ดำเนินการ	ผลการปฏิบัติตามมาตรการฯ	ปัญหา อุปสรรค ที่ไม่สามารถ ปฏิบัติตามมาตรการ และแนวทางแก้ไข	หลักฐานและ เอกสารอ้างอิง
<b>1.4 อุทกวิทยาและคุณภาพน้ำ (ต่อ)</b> 4) ให้เตรียมบ่อน้ำชุมชน และบ่อน้ำใสไว้พร้อมสำหรับรองรับน้ำไหลบ่าในช่วงฤดูฝน โดยให้นำน้ำไปใช้ประโยชน์ในกิจกรรมของโครงการ เช่น การรดน้ำต้นไม้ที่ปลูกไว้ การฉีดพรมเส้นทางขนส่งแร่หรือให้ประชาชนในบริเวณใกล้เคียง นำไปใช้ประโยชน์สำหรับการเกษตร ทั้งนี้ ต้องทำการตรวจสอบคุณภาพน้ำ โดยพารามิเตอร์ที่ทำการตรวจวัด ได้แก่ pH, Turbidity, Total Suspended, Total Dissolved Solids, Total Hardness, Sulfate, Total Iron, Arsenic, Cadmium และ Lead ซึ่งต้องอยู่ในเกณฑ์มาตรฐานคุณภาพน้ำผิวดิน ที่เหมาะสมต่อการเกษตรกรรมตามที่ทางราชการกำหนด ก่อนที่จะให้ประชาชนนำไปใช้ประโยชน์ แต่หากตรวจสอบพบว่าคุณภาพน้ำไม่เหมาะสม ต้องปรับปรุงคุณภาพน้ำให้อยู่ในเกณฑ์มาตรฐานก่อนทุกครั้ง	- บริเวณเส้นทางขนส่งแร่	- โครงการจัดทำบ่อน้ำชุมชน และบ่อน้ำใสเพื่อรองรับน้ำไหลบ่าจากหน้าเหมือง โดยนำน้ำจากบ่อน้ำใสไปใช้ฉีดพรมเส้นทางขนส่งแร่โดยน้ำใสส่วนเกินที่จะต้องระบายทิ้งในบางช่วงเวลานั้น จะระบายลงสู่ห้วยแร่ เพื่อให้เกษตรกรบริเวณใกล้เคียงโครงการนำน้ำมาใช้ประโยชน์ทางการเกษตร โดยทางโครงการได้พิจารณาจากผลการติดตามตรวจสอบคุณภาพน้ำผิวดินในห้วยแร่ ซึ่งต้องอยู่ในเกณฑ์ที่เหมาะสมก่อนนำไปใช้ประโยชน์	-	- รูปที่ 12 บ่อน้ำชุมชน - รูปที่ 13 บ่อน้ำใส

รูปที่ 13 บ่อรับน้ำใส	รูปที่ 14 โปสเตอร์ประชาสัมพันธ์มาตรการป้องกันและแก้ไขผลกระทบสิ่งแวดล้อม

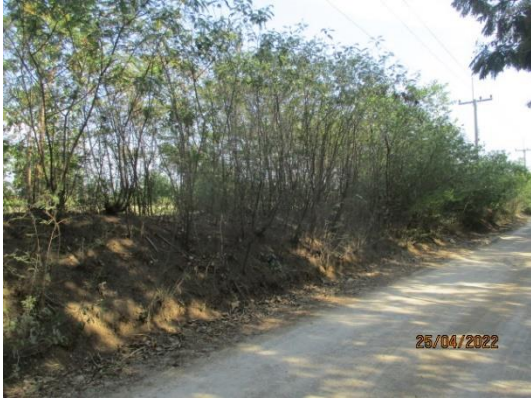
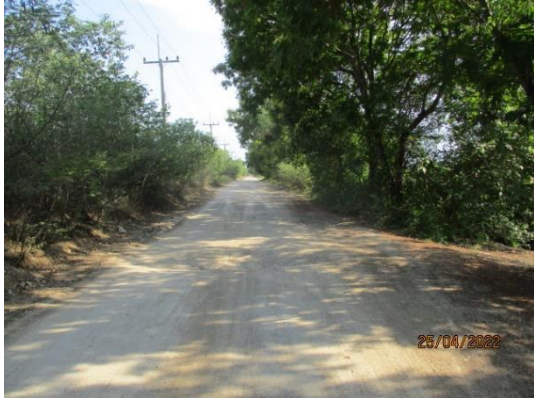
รูปที่ 15 เส้นทางขนส่งแร่	
การมีส่วนร่วมกับประชาชน

8) ให้ดูแลรักษาสภาพเส้นทาง และเก็บกวาดเศษดิน บนเส้นทางขนส่งแร่ ให้อยู่ในสภาพที่ใช้งานได้ดี และสะอาดอยู่เสมอ และในกรณีที่เส้นทางขนส่ง เกิดการชำรุดจากการดำเนินโครงการ โครงการ จะต้องรับผิดชอบซ่อมแซมและปรับปรุงทันที	- บริเวณเส้นทางขนส่งแร่	- ในกรณีที่มีเศษดินตกหล่นบนเส้นทางขนส่งแร่ ผู้ขับรถบรรทุกขนส่งแร่จะเป็นผู้รับผิดชอบ เก็บกวาดทำความสะอาดเส้นทางขนส่งแร่ และ กรณีที่เส้นทางขนส่งแร่ชำรุดจากการ ดำเนินการของโครงการ โครงการจะทำการ ปรับปรุงซ่อมแซมทันที	-	- รูปที่ 15 เส้นทาง ขนส่งแร่

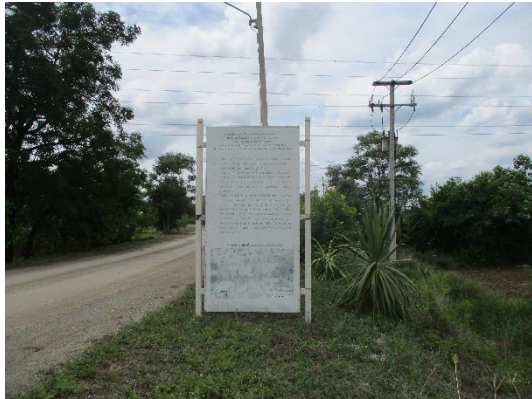
รูปที่ 16 ป้ายประชาสัมพันธ์ข้อมูลเกี่ยวกับรายละเอียดโครงการ	
อาชีวอนามัยและความปลอดภัย

4.2 การมีส่วนร่วมของประชาชน (ต่อ) 6) ให้มีการประชาสัมพันธ์ข้อมูลเกี่ยวกับผลการปฏิบัติตามมาตรการป้องกันและแก้ไขผลกระทบสิ่งแวดล้อม และผลการแก้ไขปัญหาข้อเรียกร้องต่างๆ (ถ้ามี) โดยการติดประกาศไว้ในสถานที่ที่สำคัญหรือสถานที่ที่ประชาชนสามารถเข้าถึงได้ง่าย	- บริเวณชุมชนใกล้เคียง	- โครงการมีการประชาสัมพันธ์ข้อมูลเกี่ยวกับรายละเอียดโครงการ มาตรการป้องกันและแก้ไขผลกระทบสิ่งแวดล้อม โดยการติดประกาศไว้บริเวณด้านหน้าพื้นที่โครงการ	-	- รูปที่ 16 ป้ายประชาสัมพันธ์ข้อมูลเกี่ยวกับรายละเอียดโครงการ
