3.1 ผลการปฏิบัติตามมาตรการป้องกันและแก้ไขผลกระทบสิ่งแวดล้อม

โครงการท่อส่งก๊าซธรรมชาติไปยังโรงไฟฟ้าศรีราชา ของบริษัท กัลฟ์ เอส์อาร์ท จำกัด ได้รับความเห็นชอบรายงานการวิเคราะห์ผลกระทบสิ่งแวดล้อม จากคณะกรรมการผู้ชำนาญการพิจารณารายงานการวิเคราะห์สิ่งแวดล้อม ด้านโรงไฟฟ้าพลังความร้อน ตามหนังสือที่ ทส 1009.7/12962 ลงวันที่ 11 ตุลาคม พ.ศ. 2560 ต่อมา บริษัท กัลฟ์ เอส์อาร์ท จำกัด ได้ขอเปลี่ยนแปลงรายละเอียดโครงการ ประกอบด้วย การเพิ่มเติมระยะและปรับเปลี่ยนแนวท่อส่งก๊าซธรรมชาติ ภายในสถานีควบคุมก๊าซธรรมชาติ (Block Valve Station) การปรับเปลี่ยนวิธีการก่อสร้างบริเวณแนวท่อส่งก๊าซธรรมชาติไปยังโรงไฟฟ้าศรีราชาในบางช่วง การปรับเปลี่ยนความยาวท่อส่งก๊าซธรรมชาติในบางช่วงให้ตรงกับการก่อสร้างจริงในการออกแบบปัจจุบัน และการปรับเปลี่ยนแนวท่อส่งก๊าซ และตำแหน่งเชื่อมต่อภายในสถานีควบคุมความดันและวัดปริมาณก๊าซธรรมชาติ (Metering and Regulating Station) ภายในพื้นที่โครงการโรงไฟฟ้าศรีราชา โดยได้รับมติเห็นชอบจากคณะกรรมการกำกับกิจการพลังงาน ตามหนังสือที่ สกพ 5502/6186 ลงวันที่ 4 มิถุนายน พ.ศ. 2563 และทางคณะกรรมการผู้ชำนาญการพิจารณารายงานการวิเคราะห์ผลกระทบสิ่งแวดล้อม โครงการโรงไฟฟ้าพลังความร้อนมีมติรับทราบตามหนังสือที่ ทส 1010.7/9366 ลงวันที่ 17 กรกฎาคม พ.ศ. 2563 โดยในรายงานการวิเคราะห์ผลกระทบสิ่งแวดล้อม กำหนดให้บริษัท

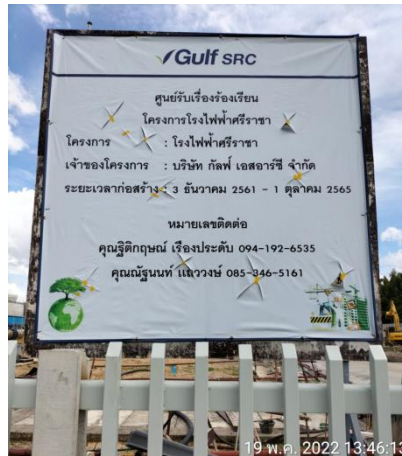
รูปที่ 3-1 ศูนย์รับเรื่องร้องเรียน

2. สังคมและการมีส่วนร่วม ของประชาชน	- จัดให้มีระบบการรับเรื่องร้องเรียนเกี่ยวกับ ความเดือดร้อนของประชาชนอันเนื่องมาจากการพัฒนาโครงการและเร่งแก้ไขปัญหโดยเร็ว	- โครงการดำเนินการจัดตั้งศูนย์รับเรื่องร้องเรียน โดยตั้งอยู่ที่สำนักงานของโครงการ พร้อมทั้ง ได้จัดทำขั้นตอนการรับเรื่องร้องเรียนที่เกิดขึ้น โดยในช่วงระหว่างเดือนมกราคม ถึงมิถุนายน พ.ศ. 2565 ไม่พบข้อร้องเรียนจากชุมชนแต่ อย่างไร	- ไม่พบปัญหาและ อุปสรรคในการ ดำเนินการ	- ภาคผนวก ข.4 ขั้นตอนรับเรื่อง ร้องเรียน แบบฟอร์มการรับเรื่อง ร้องเรียนและรายงานสรุปรายการ รับข้อร้องเรียน ระหว่างเดือน มกราคม ถึงมิถุนายน พ.ศ. 2565 - รูปที่ 3-1 ศูนย์รับเรื่องร้องเรียน

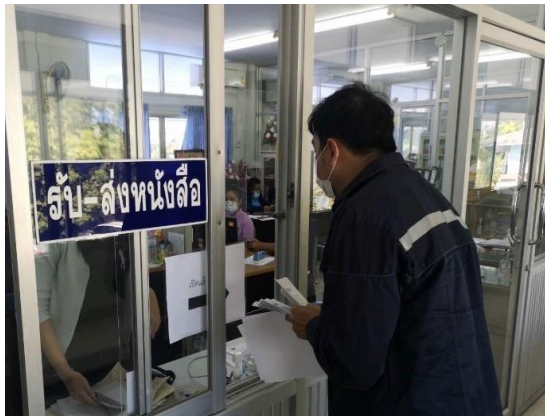
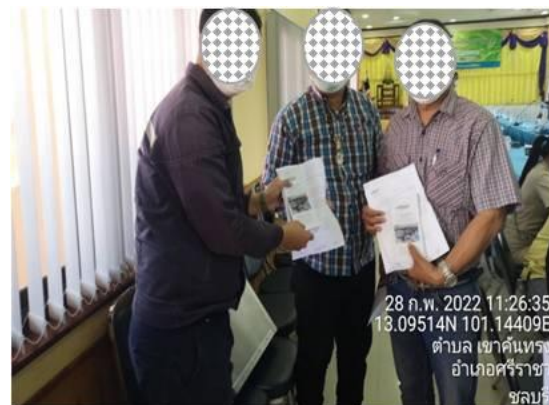
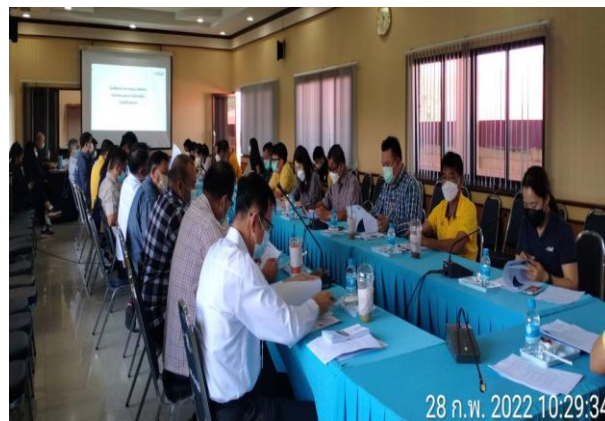
รูปที่ 3-2 การประชาสัมพันธ์ผู้มีอรรถงับเหตุฉุกเฉิน ข้อมูลเกี่ยวกับก๊าซธรรมชาติ
และความปลอดภัยต่อชุมชน

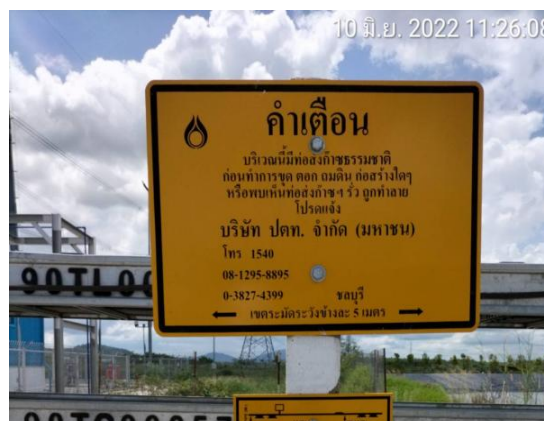
รูปที่ 3-4 ป้ายแสดงหมายเลขโทรศัพท์บริเวณแนวท่อส่งก๊าซธรรมชาติ

- จัดให้มีการประชาสัมพันธ์เพื่อเผยแพร่คู่มือ การระงับเหตุฉุกเฉินของชุมชน และหมายเลข โทรศัพท์แจ้งเหตุกรณีเกิดเหตุฉุกเฉินเกี่ยวกับ ระบบท่อส่งก๊าซธรรมชาติ ให้กับหน่วยงาน ต่างๆ ชุมชนในพื้นที่ใกล้เคียง และผู้ที่สนใจ ผ่านช่องทางการติดต่อสื่อสารช่องทางใด ช่องทางหนึ่ง ดังต่อไปนี้ <ul style="list-style-type: none"> • เจ้าหน้าที่ประชาสัมพันธ์ของโครงการ • เอกสารเผยแพร่ • ป้ายประชาสัมพันธ์ • ผู้นำชุมชน • กิจกรรมอื่นๆ ที่สอดคล้องกับวัตถุประสงค์ ของมาตรการดังกล่าว เป็นต้น 	- โครงการได้จัดทำคู่มือการระงับเหตุฉุกเฉิน และติดตั้งป้ายแสดงหมายเลขโทรศัพท์บริเวณ แนวท่อส่งก๊าซฯ เพื่อให้ประชาชนสามารถ แจ้งเหตุกรณีเกิดเหตุฉุกเฉินเกี่ยวกับระบบท่อ ส่งก๊าซธรรมชาติ รวมถึงทำการประชาสัมพันธ์ ข้อมูลดังกล่าวให้กับหน่วยงานต่างๆ และ ชุมชนในพื้นที่ใกล้เคียงได้รับทราบ	- ไม่พบปัญหาและ อุปสรรคในการ ดำเนินการ	- ภาคผนวก ข.5 คู่มือฉุกเฉินสำหรับ ประชาชน หน่วยงาน และสถาน ประกอบการ - ภาคผนวก ข.6 เอกสารการ ประชาสัมพันธ์คู่มือระงับเหตุ ฉุกเฉิน ข้อมูลเกี่ยวกับก๊าซ ธรรมชาติและความปลอดภัย ต่อชุมชน - รูปที่ 3-2 การประชาสัมพันธ์คู่มือ ระงับเหตุฉุกเฉิน ข้อมูลเกี่ยวกับ ก๊าซธรรมชาติและความปลอดภัย ต่อชุมชน - รูปที่ 3-4 ป้ายแสดงหมายเลขโทรศัพท์ บริเวณแนวท่อส่งก๊าซธรรมชาติ

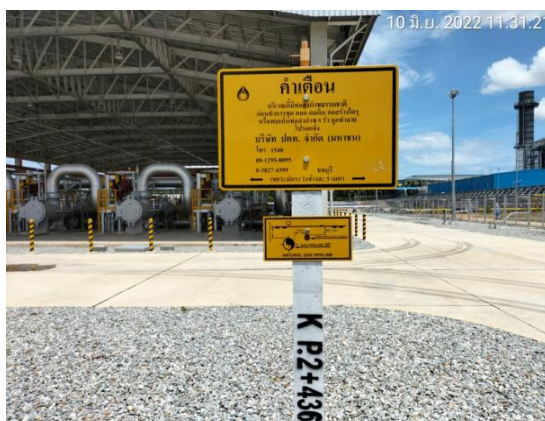
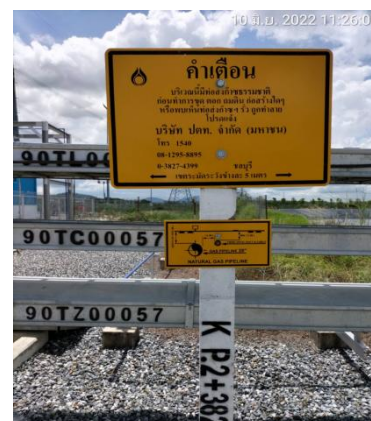
รูปที่ 3-5 ป้ายเตือนบริเวณแนวท่อส่งก๊าซธรรมชาติ

<ul style="list-style-type: none"> ดำเนินการสำรวจบำรุงรักษาป้ายเตือน (Pipeline Markers) เพื่อให้เป็นไปตามมาตรฐาน ASME B 31.8 ข้อ 851.7 ดำเนินการพร้อมกับ Pipeline Patrolling ด้วยการเดินเท้าและทางรถยนต์ โดยตรวจสอบว่ามีเครื่องหมายป้ายเตือน มีการหักชำรุด หรือข้อความบนป้ายเตือนลบเลือนหรือไม่ เป็นต้น เป็นประจำ ปีละ 4 ครั้ง 	<ul style="list-style-type: none"> โครงการจัดให้มีการติดตั้ง และสำรวจป้ายเตือน (Pipeline Markers) โดยเจ้าหน้าที่ของบริษัท ปตท. จำกัด (มหาชน) ตามแผนงานบำรุงรักษาท่อส่งก๊าซธรรมชาติ โดยระหว่างเดือนมกราคม ถึงมิถุนายน พ.ศ. 2565 พบว่า ไม่มีการเคลื่อนย้ายป้ายเตือน การหักชำรุด หรือข้อความบนป้ายเตือนลบเลือนแต่อย่างใด 	<ul style="list-style-type: none"> - ไม่พบปัญหาและอุปสรรคในการดำเนินการ 	<ul style="list-style-type: none"> - ภาคผนวก ข.11 การตรวจสอบและบำรุงรักษาท่อส่งก๊าซธรรมชาติ - รูปที่ 3-4 ป้ายแสดงหมายเลขโทรศัพท์บริเวณแนวท่อส่งก๊าซธรรมชาติ - รูปที่ 3-5 ป้ายเตือนบริเวณแนวท่อส่งก๊าซธรรมชาติ

3. อาชีวอนามัยและความปลอดภัย (ต่อ)	- ตรวจสอบความสมบูรณ์ของป้ายเตือนตำแหน่งท่อส่งก๊าซ หรือสัญลักษณ์ให้สามารถมองเห็นข้อความและหมายเลขโทรศัพท์แจ้งเหตุฉุกเฉิน	- โครงการดำเนินการติดตามตรวจสอบดูแลป้ายแสดงตำแหน่งแนวท่อส่งก๊าซธรรมชาติ หรือสัญลักษณ์อย่างสม่ำเสมอ เพื่อให้สามารถเห็นข้อความและหมายเลขโทรศัพท์แจ้งเหตุอย่างชัดเจน	- ไม่พบปัญหาและอุปสรรคในการดำเนินการ	- ภาคผนวก ข.11 การตรวจสอบและบำรุงรักษาท่อส่งก๊าซธรรมชาติ - รูปที่ 3-4 ป้ายแสดงหมายเลขโทรศัพท์บริเวณแนวท่อส่งก๊าซธรรมชาติ - รูปที่ 3-5 ป้ายเตือนบริเวณแนวท่อส่งก๊าซธรรมชาติ

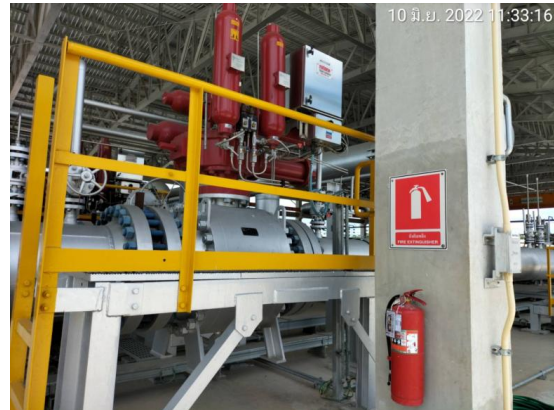
รูปที่ 3-7 ถังดับเพลิงแบบผงเคมีแห้งและป้ายแสดงการตรวจสอบสภาพถังดับเพลิง บริเวณสถานีควบคุมความดันและวัดปริมาณก๊าซธรรมชาติ (MRS)

- ติดตั้งเครื่องดับเพลิงแบบเคมีผงที่บริเวณสถานีควบคุมความดันและวัดปริมาณก๊าซธรรมชาติ (MRS) ของโรงไฟฟ้าศรีราชา	- โครงการทำการติดตั้งเครื่องดับเพลิงแบบผงเคมีแห้งที่บริเวณสถานีควบคุมความดันและวัดปริมาณก๊าซธรรมชาติ (MRS) ของโรงไฟฟ้าศรีราชา พร้อมทั้งทำการตรวจสอบให้อยู่ในสภาพพร้อมใช้งานเป็นประจำ	- ไม่พบปัญหาและอุปสรรคในการดำเนินการ	- ภาคผนวก ข.16 เอกสารการตรวจสอบอุปกรณ์ควบคุมเพลิงไหม้บริเวณ MRS - รูปที่ 3-7 ถึงดับเพลิงแบบเคมีผง และป้ายแสดงการตรวจสอบสภาพถังดับ-เพลิงบริเวณสถานีควบคุมความดันและวัดปริมาณก๊าซธรรมชาติ (MRS)

- ตรวจสอบและบำรุงรักษาอุปกรณ์ป้องกันการรั่วไหลของก๊าซ อุปกรณ์ป้องกันอันตรายส่วนบุคคลและอุปกรณ์ควบคุมเพลิงที่ติดตั้งไว้ที่สถานีควบคุมก๊าซและสถานีควบคุมความดันและวัดปริมาณก๊าซธรรมชาติ (MRS) ของโรงไฟฟ้าศรีราชาอย่างสม่ำเสมอ	- โครงการดำเนินการติดตามตรวจสอบดูแลและบำรุงรักษาอุปกรณ์ป้องกันการรั่วไหลของก๊าซ อุปกรณ์คุ้มครองอันตรายส่วนบุคคลและอุปกรณ์ควบคุมเพลิงที่ติดตั้งไว้ที่สถานีควบคุมความดันและวัดปริมาณก๊าซธรรมชาติ (MRS) อย่างสม่ำเสมอ	- ไม่พบปัญหาและอุปสรรคในการดำเนินการ	- ภาคผนวก ข.16 เอกสารการตรวจสอบอุปกรณ์ควบคุมเพลิงไหม้บริเวณ MRS - รูปที่ 3-7 ถังดับเพลิงแบบผงเคมีแห้งและป้ายแสดงการตรวจสอบสภาพถังดับเพลิงบริเวณสถานีควบคุมความดันและวัดปริมาณก๊าซธรรมชาติ (MRS)

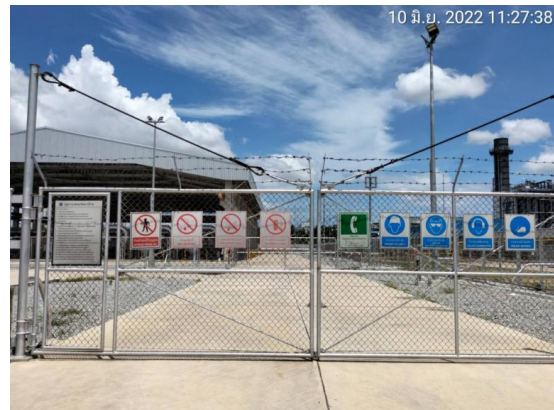
รูปที่ 3-9 ป้ายเตือนสวมใส่อุปกรณ์คุ้มครองความปลอดภัยส่วนบุคคล

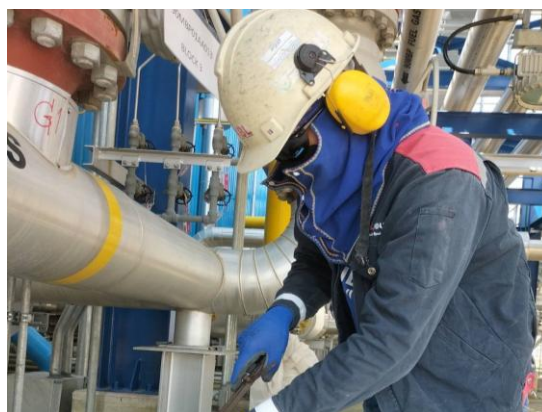
รูปที่ 3-10 พนักงานสวมใส่อุปกรณ์คุ้มครองความปลอดภัยส่วนบุคคล

3. อาชีวอนามัยและความปลอดภัย (ต่อ)		จอมพลเจ้าพระยาข้ามแนวท่อส่งก๊าซธรรมชาติ ทั้งนี้ เทศบาลจอมพลเจ้าพระยาได้มีการแจ้ง โครงการล่วงหน้าเรียบร้อยแล้ว และกิจกรรม ดังกล่าวไม่ก่อให้เกิดผลกระทบ นอกจากนี้ โครงการได้ดำเนินการติดป้ายเพื่อบ่งชี้ให้ ประชาชนในพื้นที่ทราบถึงแนวท่อส่งก๊าซ ธรรมชาติ และแนวทางการแจ้งเหตุ พร้อมทั้ง ได้มีการติดตั้งป้ายเตือนอันตรายและหมายเลข โทรศัพท์ติดต่อไว้ตลอดแนวท่อส่งก๊าซธรรมชาติ รวมทั้งจัดให้มีเจ้าหน้าที่ประสานงานตลอด ระยะเวลาดำเนินการ		
	(จ) งานอาชีวอนามัยและความปลอดภัยสำหรับ พนักงานปฏิบัติงาน - ควบคุมให้มีการใช้อุปกรณ์ป้องกันอันตราย ส่วนบุคคลที่เหมาะสมในแต่ละประเภทของ งาน	- โครงการทำการควบคุมให้มีการใช้อุปกรณ์ คุ้มครองความปลอดภัยส่วนบุคคลที่เหมาะสม ในแต่ละประเภทของงาน ตามที่มาตรการ กำหนดอย่างเคร่งครัด	- ไม่พบปัญหาและ อุปสรรคในการ ดำเนินการ	- รูปที่ 3-9 ป้ายเตือนสวมใส่อุปกรณ์ คุ้มครองความปลอดภัยส่วนบุคคล - รูปที่ 3-10 พนักงานสวมใส่อุปกรณ์ คุ้มครองความปลอดภัยส่วนบุคคล

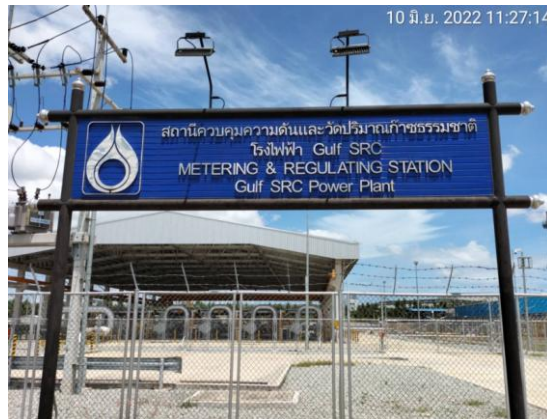
รูปที่ 3-11 ป้ายสถานีควบคุมความดันและวัดปริมาณก๊าซธรรมชาติ (MRS)

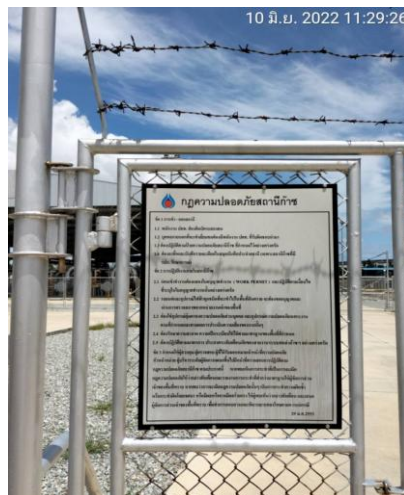
รูปที่ 3-12 ป้ายกฎระเบียบความปลอดภัย

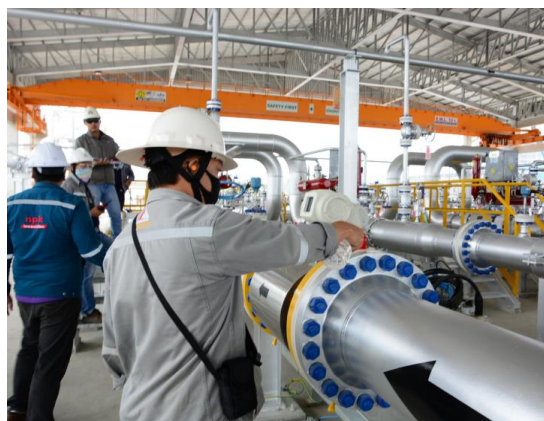
รูปที่ 3-13 การตรวจสอบการรั่วไหลของก๊าซ

3. อาชีวอนามัยและความปลอดภัย (ต่อ)	- ควบคุมให้มีการตรวจสอบสภาพของเครื่องมือ อุปกรณ์ก่อนนำมาใช้ปฏิบัติงาน	- ปัจจุบัน บริษัท ปตท. จำกัด (มหาชน) เป็นผู้ดูแลรับผิดชอบหลักในการตรวจสอบ และบำรุงรักษาท่อส่งก๊าซธรรมชาติ ซึ่งบริษัทฯ มีการควบคุมให้มีการตรวจสอบสภาพของเครื่องมือ อุปกรณ์ ก่อนนำมาใช้ปฏิบัติงานตามข้อกำหนดของบริษัท ปตท. จำกัด (มหาชน) อย่างสม่ำเสมอ ส่วนผู้ปฏิบัติงานของโครงการ จะทำหน้าที่ในการตรวจสอบสภาพโดยทั่วไปของระบบท่อส่งก๊าซธรรมชาติ เท่านั้น อย่างไรก็ตาม โครงการจัดให้มีอุปกรณ์คุ้มครองความปลอดภัยส่วนบุคคลอย่างเหมาะสม และกำหนดให้มีการตรวจสอบสภาพของอุปกรณ์ดังกล่าวก่อนนำมาใช้ปฏิบัติงานเป็นประจำ	- ไม่พบปัญหาและอุปสรรคในการดำเนินการ	- ภาคผนวก ข.11 การตรวจสอบและบำรุงรักษาท่อส่งก๊าซธรรมชาติ - รูปที่ 3-13 ตรวจสอบการรั่วไหลของก๊าซ
