3.1 ผลการปฏิบัติตามมาตรการป้องกันและแก้ไขผลกระทบสิ่งแวดล้อม

ตารางที่ 3-1 ผลการปฏิบัติตามมาตรการป้องกันและแก้ไขผลกระทบสิ่งแวดล้อม
โครงการโรงไฟฟ้าพลังความร้อนร่วม บริษัท บางกอก โกลเดนเนอเรชั่น จำกัด
ระหว่างเดือนมกราคม ถึงมิถุนายน พ.ศ.2565

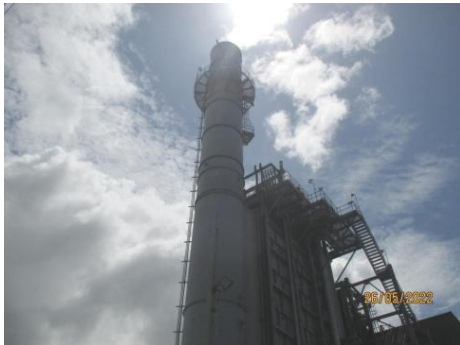
2. คุณภาพอากาศ	- กำหนดให้ความสูงของปล่องจาก HRSG มีความ สูง 46 เมตร	- โรงไฟฟ้าได้ทำการก่อสร้างปล่องระบายอากาศ ของ HRSG ให้มีความสูง 46 เมตร ตามที่กำหนด	- ไม่มีปัญหาในการ ดำเนินการ	- รูปที่ 1 ปล่อง HRSG

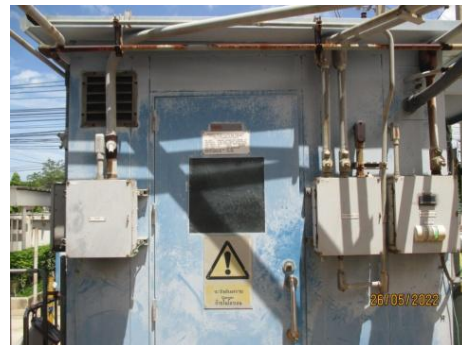
- ติดตั้งระบบตรวจสอบคุณภาพอากาศที่ระบาย ออกจากปล่องแบบต่อเนื่อง (CEMS) ซึ่งจะทำการ รายงานผลตรวจสอบคุณภาพอากาศไปยัง	- โรงไฟฟ้าได้ติดตั้ง CEMS ไว้บริเวณปล่องระบาย อากาศ และได้ติดตั้งระบบ Online ไปยังศูนย์รับ ข้อมูลของสำนักงานนิคมอุตสาหกรรมมาบตาพุด	- ไม่มีปัญหาในการ ดำเนินการ	- บทที่ 4 ผลการติดตาม ตรวจสอบคุณภาพ สิ่งแวดล้อม

2. คุณภาพอากาศ (ต่อ)	หน่วยงานที่เกี่ยวข้องได้	การนิคมอุตสาหกรรมแห่งประเทศไทย และ กรมควบคุมมลพิษ เรียบร้อยแล้ว		- รูปที่ 2 CEMS ด้านนอก - รูปที่ 3 CEMS ด้านใน

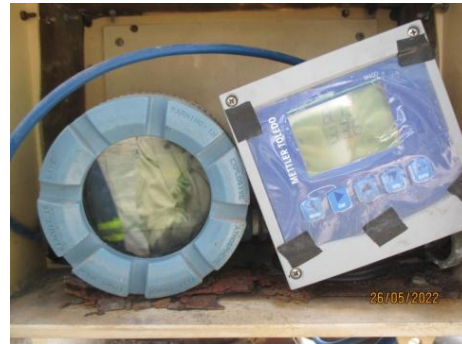
3. คุณภาพน้ำ	- ควบคุมคุณภาพน้ำทิ้งจาก Cooling Tower เพื่อให้ มีคุณภาพน้ำทิ้งเป็นไปตามมาตรฐานของ อุตสาหกรรม โดยการปรับรอบการหมุนเวียน น้ำใช้เพื่อลดค่าความเข้มข้นของสารเคมีใน ระบบหมุนเวียนน้ำ เมื่อมีการระบายน้ำรวมกับ น้ำทิ้งจาก Regeneration และน้ำเสียที่ปนเปื้อน บริเวณที่เก็บสารเคมี	- โรงไฟฟ้าได้ทำการควบคุมคุณภาพน้ำ Blowdown จากหอระบายความร้อน โดยมีการติดตั้งเครื่อง ติดตามตรวจวัดอุณหภูมิและค่าความเป็นกรด- ด่างแบบต่อเนื่อง (pH-Temp. Meter Online) และ จากการตรวจวัดคุณภาพน้ำทิ้งของโรงไฟฟ้า พบว่า มีค่าอยู่ในเกณฑ์มาตรฐาน ก่อนจะระบาย ลงสู่รางระบายน้ำของนิคมอุตสาหกรรมมาบตาพุด	- ไม่มีปัญหาในการ ดำเนินการ	- บทที่ 4 ผลการติดตาม ตรวจสอบคุณภาพ สิ่งแวดล้อม - รูปที่ 4 pH-Temp. Meter Online ที่ Cooling Tower

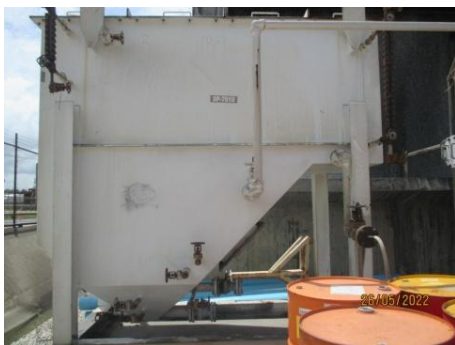
- น้ำฝนจากพื้นที่ที่อาจจะปนเปื้อนน้ำมันจะถูก ส่งไปบำบัดโดยผ่านระบบแยกน้ำ-น้ำมัน และ น้ำที่ปนเปื้อนสารเคมีจะถูกบำบัด ก่อนจะส่งไป ยังระบบรางระบายน้ำของนิคมฯ	- น้ำฝนที่ตกชะล้างพื้นที่โรงไฟฟ้าในบริเวณต่างๆ จะถูกระบายลงสู่บ่อดักไขมัน ส่วนน้ำทิ้งที่อาจ เกิดการปนเปื้อนสารเคมีจะทำการปรับค่าความ เป็นกรด-ด่างให้มีความเหมาะสม โดยมีการติดตั้ง เครื่องติดตามตรวจวัดค่าความเป็นกรด-ด่าง แบบต่อเนื่อง (pH Meter Online) หากมีค่าไม่เป็น	- ไม่มีปัญหาในการ ดำเนินการ	- รูปที่ 5 Oil Separator - รูปที่ 6 pH Meter Online ที่บ่อบำบัดสภาพความเป็น กรด-ด่าง

- จัดให้มีบ่อรับน้ำเสียสำหรับรองรับน้ำฝนที่ปนเปื้อนน้ำมัน เพื่อรวบรวมน้ำเสียส่งเข้าสู่ระบบแยกน้ำ-น้ำมัน	- โรงไฟฟ้าได้จัดให้มีบ่อพักน้ำปนเปื้อนน้ำมันก่อนที่จะสูบน้ำที่มีน้ำมันปนเปื้อนไปยังเครื่องแยกน้ำมัน เพื่อแยกน้ำมันออกจากน้ำ และนำน้ำกลับมาใช้ใหม่ในหอหล่อเย็น	- ไม่มีปัญหาในการดำเนินการ	- รูปที่ 5 Oil Separator - รูปที่ 8 บ่อพักน้ำที่ปนเปื้อนน้ำมัน

6. กากของเสีย (ต่อ)				- รูปที่ 16 พื้นที่จัดเก็บถังใส่น้ำมันหล่อลื่นที่ใช้แล้ว
7. ระบบระบายน้ำ และควบคุม น้ำท่วม	- รวบรวมน้ำฝนที่ปนเปื้อนไปยังระบบแยกน้ำ- น้ำมัน เพื่อแยกเอาน้ำมันออกก่อนที่จะปล่อยทิ้ง ลงรางระบายน้ำของนิคมฯ	- น้ำฝนที่ปนเปื้อนน้ำมันจะถูกออกแบบให้ไหลลง สู่บ่อดักไขมันและน้ำมัน เพื่อแยกคราบไขมัน ออกจากน้ำ แล้วนำน้ำกลับมาใช้ใหม่ในหอ หล่อเย็น	- ไม่มีปัญหาในการ ดำเนินการ	- รูปที่ 5 Oil Separator - รูปที่ 17 รางระบายน้ำฝน

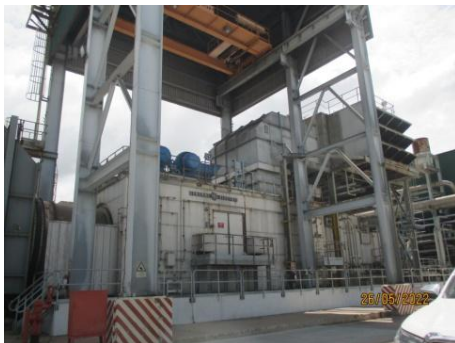
4. เสียง	- จัดให้มีการควบคุมเสียงดังบริเวณที่มีเสียงดังในพื้นที่ทำงาน ซึ่งบริเวณพื้นที่โรงงานจะมีระดับเสียงไม่เกิน 85 dBA	- ในบริเวณเครื่องจักรที่ก่อให้เกิดเสียงดังมาก โรงไฟฟ้าได้จัดสร้างอาคารคลุม เพื่อลดระดับเสียงที่เกิดจากเครื่องจักร พร้อมทั้งมีป้ายเตือนให้พนักงานสวมอุปกรณ์ป้องกันเสียง และจัดเตรียมอุปกรณ์ป้องกันเสียงให้กับพนักงาน เมื่อต้องเข้าไปปฏิบัติงานในบริเวณดังกล่าว	- ไม่มีปัญหาในการดำเนินการ	- ภาคผนวก ข.1 ผังแสดงตำแหน่งการสร้างห้องครอบเครื่องจักรเพื่อลดระดับเสียงจากแหล่งกำเนิด และบริเวณพื้นที่สีเขียว - รูปที่ 9 อาคารคลุมเครื่องจักร

4. เสียง (ต่อ)				- รูปที่ 9 อาคารคลุม เครื่องจักร - รูปที่ 13 ดันไม้บริเวณริมรั้ว โรงไฟฟ้า
5. การคมนาคม ขนส่ง	- กำหนดให้พนักงานขับรถปฏิบัติตามกฎจราจร อย่างเคร่งครัด	- มีการควบคุมและกำชับพนักงานขับรถของ โรงไฟฟ้าให้ปฏิบัติตามกฎจราจรโดยเคร่งครัด และจำกัดความเร็วภายในโรงไฟฟ้าไม่เกิน 15 กิโลเมตรต่อชั่วโมง	- ไม่มีปัญหาในการ ดำเนินการ	- ภาคผนวก ข.2 กฎระเบียบ ความปลอดภัย อาชีวอนามัย และสิ่งแวดล้อม - รูปที่ 14 ป้ายจำกัดความเร็ว

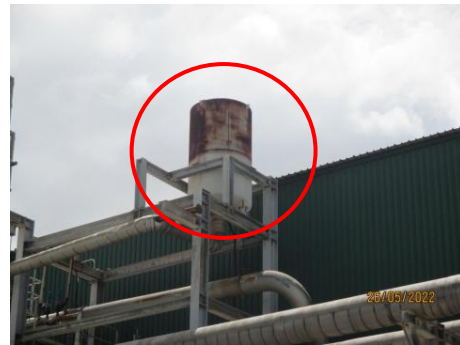
- จัดให้มีตัวเก็บเสียง (Silencer) ที่วาล์วควบคุมการ ระบายไอน้ำ (Main Steam Vent Valve or Sky Valve)	- โรงไฟฟ้าได้ทำการติดตั้ง Silencer ที่บริเวณวาล์ว ควบคุมการระบายไอน้ำ เพื่อลดระดับเสียงกรณี โรงไฟฟ้ามีการระบายไอน้ำ	- ไม่มีปัญหาในการ ดำเนินการ	- รูปที่ 12 Silencer

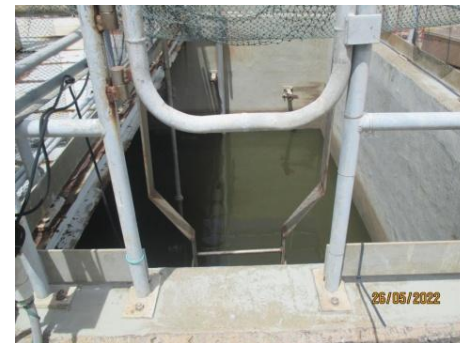
- น้ำฝนที่อาจปนเปื้อนสารเคมีจากพื้นที่ส่วนอื่นๆ ถูกรวบรวมไปยัง Neutralization Pit ก่อนระบาย ลงสู่รางระบายน้ำของนิคมฯ	- น้ำฝนที่ปนเปื้อนสารเคมีจะถูกออกแบบให้ไหล ลงสู่บ่อปรับสภาพ เพื่อปรับสภาพให้มีค่าความ เป็นกรด-ด่างอยู่ในระดับที่เหมาะสม ก่อนระบาย ลงสู่รางระบายน้ำของนิคมฯ	- ไม่มีปัญหาในการ ดำเนินการ	- รูปที่ 18 Neutralization Pit

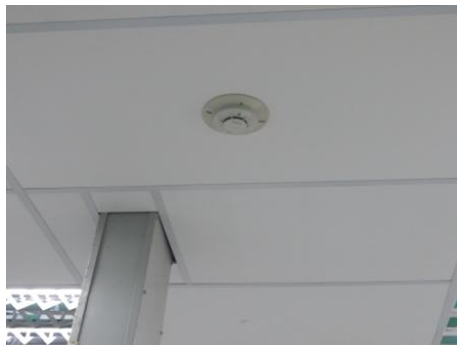
- จัดให้มีระบบตรวจสอบและสัญญาณเตือนภัย ซึ่งส่งสัญญาณโดยตรงสู่ห้องควบคุม เพื่อแจ้งเหตุเมื่อเกิดกรณีฉุกเฉิน	- โรงไฟฟ้าได้ทำการติดตั้งเครื่องตรวจจับควัน และระบบสัญญาณเตือนภัยต่อตรงไปยังห้องควบคุม เพื่อให้สามารถทราบตำแหน่งของจุดเกิดเหตุและเข้าควบคุมสถานการณ์ได้เรียบร้อยแล้ว	- ไม่มีปัญหาในการดำเนินการ	- รูปที่ 20 Smoke Detector - รูปที่ 21 ระบบสัญญาณเตือนภัย

9. อาชีวอนามัยและ ความปลอดภัย (ต่อ)	- จัดให้มีระบบตรวจสอบอ็อกซิเจน เช่น ระบบ ตรวจจับความร้อนหรือระบบตรวจจับก๊าซ ซึ่งจะ ส่งสัญญาณเข้ากับระบบเสียงสัญญาณเตือนภัยใน ห้องควบคุม	- โรงไฟฟ้าได้ติดตั้งระบบตรวจจับควัน และระบบ สัญญาณเตือนบริเวณที่เกิดเหตุ ต่อตรงไปยัง ห้องควบคุมเพื่อแจ้งเหตุผิดปกติที่เกิดขึ้น	- ไม่มีปัญหาในการ ดำเนินการ	- รูปที่ 20 Smoke Detector - รูปที่ 21 ระบบสัญญาณ เตือนภัย

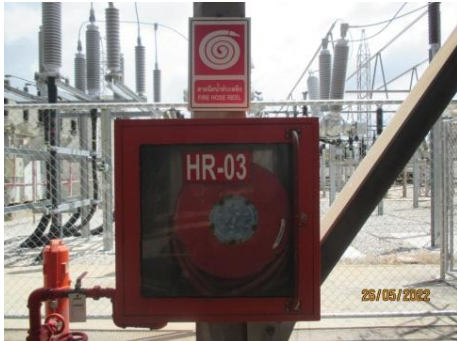
- จัดให้มีอุปกรณ์ดับเพลิงประเภทต่างๆ ได้แก่ เครื่องดับเพลิงที่สามารถเคลื่อนย้ายได้ เครื่องดับเพลิงชนิดเคมีและ โฟมอย่างเพียงพอ เป็นไปตาม NFPA	- โรงไฟฟ้าได้ออกแบบระบบป้องกันเพลิงไหม้ตามมาตรฐานของ NFPA	- ไม่มีปัญหาในการดำเนินการ	- รูปที่ 24 อุปกรณ์ดับเพลิง
