การปฏิบัติตามมาตรการป้องกันและแก้ไขผลกระทบสิ่งแวดล้อม

2.1 การติดตามตรวจสอบผลการปฏิบัติตามมาตรการป้องกันและแก้ไขผลกระทบสิ่งแวดล้อม

ตารางที่ 2.2-1 ผลการปฏิบัติตามมาตรการป้องกันและแก้ไขผลกระทบสิ่งแวดล้อม (มาตรการทั่วไป) โครงการโรงงานผลิตชิ้นส่วนยานยนต์ (ครั้งที่ 3)
บริษัท ยามาตะ สมบูรณ์ จำกัด ระหว่างเดือนมกราคม-มิถุนายน 2565

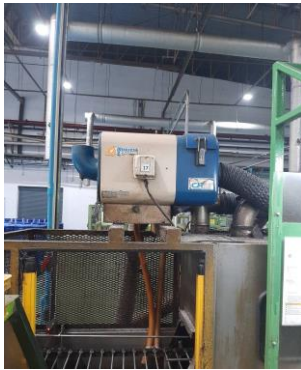
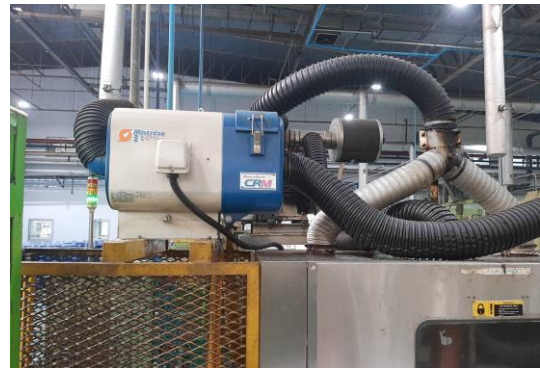
รูปที่ 2 เครื่องกักเก็บละอองน้ำมัน

- ติดตั้งเครื่องกักเก็บละอองน้ำแบบเคลื่อนย้ายได้ (Portable Oil Mist Filter) บริเวณแผนกทำความสะอาด ชิ้นงานและบริเวณขัดกลึงชิ้นงาน	- แผนกทำความสะอาด ชิ้นงาน และ บริเวณ ขัดกลึงชิ้นงาน	- โครงการติดตั้งเครื่องกักเก็บละอองน้ำแบบ เคลื่อนย้ายได้ (Portable oil mist filter) บริเวณ แผนกทำความสะอาดชิ้นงานและบริเวณขัดกลึง ชิ้นงาน	-	- รูปที่ 2 เครื่องกัก เก็บละอองน้ำมัน

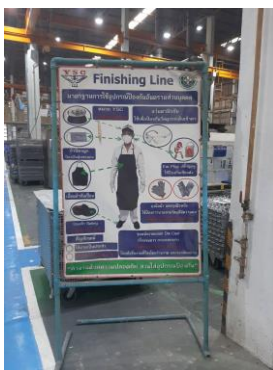
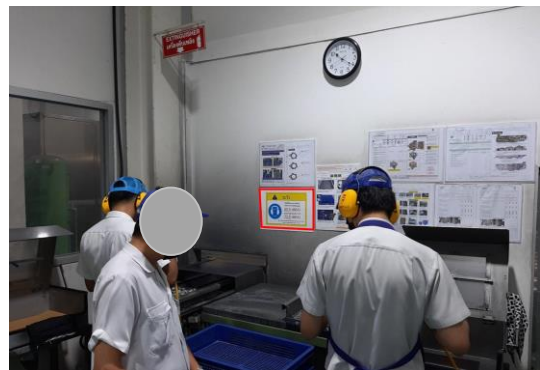
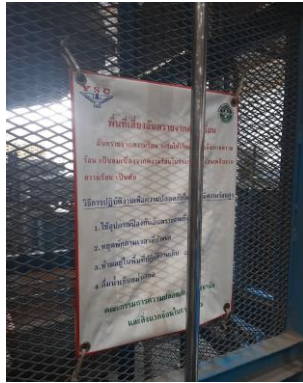
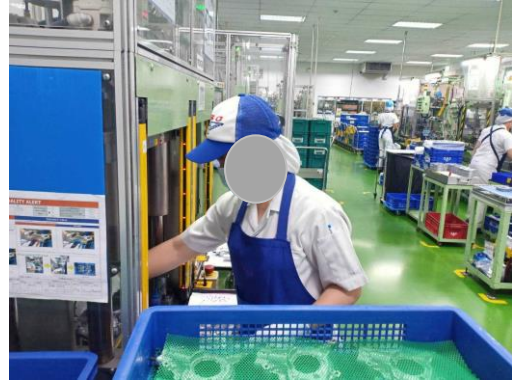
- กำหนดให้มีเขตระดับเสียงที่ต้องสวมใส่อุปกรณ์ป้องกันเสียงรอบพื้นที่หรือเครื่องจักรที่มีเสียงดังตั้งแต่ 85 เดซิเบลเอ	- อาคารผลิต	- โครงการจัดทำ Noise Contour Map และโครงการอนุรักษ์การได้ยินเพื่อกำหนดเขตการสวมใส่อุปกรณ์ป้องกันเสียงรวมทั้งติดป้ายเตือนการสวมใส่อุปกรณ์ป้องกันเสียง	-	- ภาคผนวก 7ข - ภาคผนวก 8ข - รูปที่ 3 ป้ายเตือนอันตรายและพนักงานสวมใส่ PPE

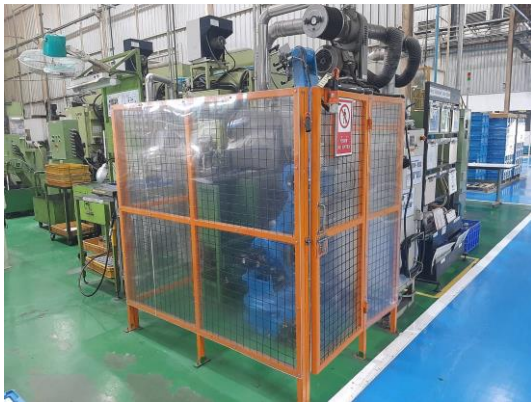
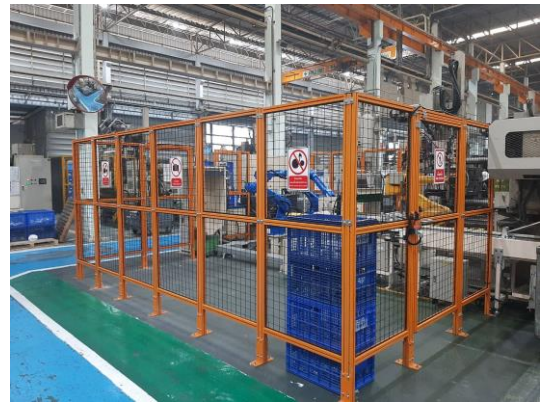
4. ระดับเสียง (ต่อ) - ออกแบบพื้นที่ติดตั้งเครื่องจักรที่มีเสียงดัง ให้เป็นลักษณะปิดล้อม (enclosure) และจัดให้มีการซ่อมแซมบำรุงรักษาอุปกรณ์เครื่องจักรอยู่เสมอ	- ภายในพื้นที่โครงการ	- โครงการจัดทำที่ปิดล้อมเครื่องจักรที่มีเสียงดัง (enclosure) และจัดทำแผนตรวจสอบบำรุงรักษาเชิงป้องกัน (Preventive Maintenance Program) และดำเนินการตรวจสอบตามแผนอย่างต่อเนื่อง	-	- ภาคผนวก 5ข - รูปที่ 4 การปิดล้อมเครื่องจักร (enclosure)

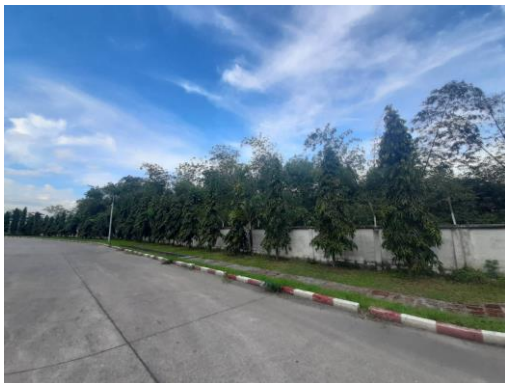
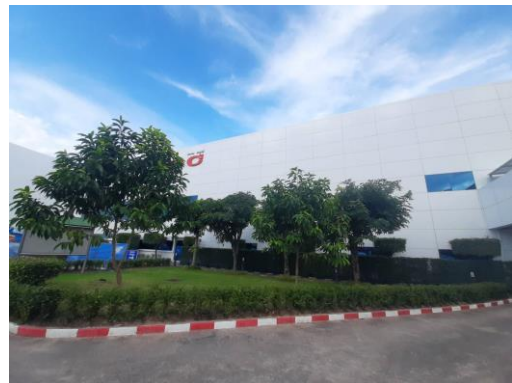
รูปที่ 5 ไม่ยื่นต้นริมรั้วโครงการ

- ปลุกไม้ยืนต้นบริเวณริมรั้วโครงการ เพื่อเป็นแนวป้องกันฝุ่นละอองและเสียงดัง ซึ่งอาจก่อให้เกิดการรบกวนต่อโรงงานข้างเคียงหรือชุมชนที่อยู่ใกล้	- ริมรั้วรอบโครงการ	- โครงการดำเนินการปลุกไม้ยืนต้น ได้แก่ ต้นอโศกอินเดีย บริเวณริมรั้วโครงการ เพื่อเป็นแนวป้องกันฝุ่นละอองและเสียงดังต่อพื้นที่ข้างเคียง	-	- รูปที่ 5 ไม้ยืนต้นริมรั้วโครงการ

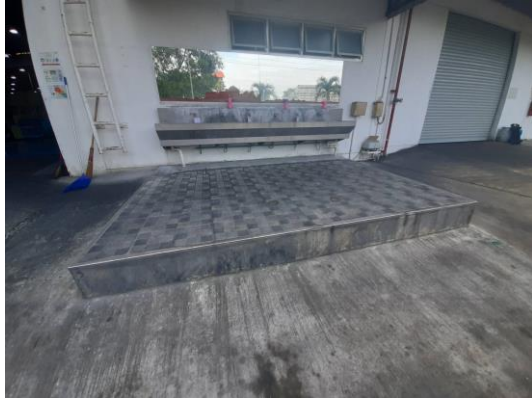
รูปที่ 6 ระบบบำบัดน้ำเสียสำเร็จรูป

มาตรการป้องกันและแก้ไขผลกระทบสิ่งแวดล้อม	สถานที่ดำเนินการ	ผลการปฏิบัติตามมาตรการฯ	ปัญหา อุปสรรค ที่ไม่สามารถ ปฏิบัติตามมาตรการ และแนวทางแก้ไข	หลักฐานและ เอกสารประกอบ
5. คุณภาพน้ำ 5.1 น้ำเสียจากสำนักงานและโรงอาหาร - จัดให้มีระบบบำบัดน้ำเสียสำเร็จรูปชนิดเกรอะ-กรอง ไร้อากาศ ขนาด 6 ลูกบาศก์เมตร รองรับน้ำเสียจาก ห้องน้ำ-ห้องส้วมของอาคารสำนักงาน ปริมาณ 64 ลูกบาศก์เมตร/วันและจัดให้มีถังดักไขมันรองรับน้ำเสียจากโรงอาหาร ขนาด 3.6 ลูกบาศก์เมตร และเพื่อบำบัดเบื้องต้นก่อนส่งเข้าระบบบำบัดน้ำเสีย ส่วนกลางของเขตประกอบการฯ ต่อไป	- ภายในพื้นที่โครงการ	- โครงการดำเนินการติดตั้งระบบบำบัดน้ำเสียสำเร็จรูปชนิดเกรอะ-กรองไร้อากาศ สำหรับบำบัดน้ำเสียจาก ห้องน้ำ-ห้องส้วมของอาคารสำนักงาน และติดตั้งถังดัก ไขมันสำหรับบำบัดน้ำเสียจากโรงอาหาร เพื่อทำการ บำบัดเบื้องต้นก่อนส่งเข้าระบบบำบัดน้ำเสียส่วนกลาง ของเขตประกอบการฯ ต่อไป	-	- รูปที่ 6 ระบบบำบัด น้ำเสียสำเร็จรูป - รูปที่ 7 ถังดักไขมัน

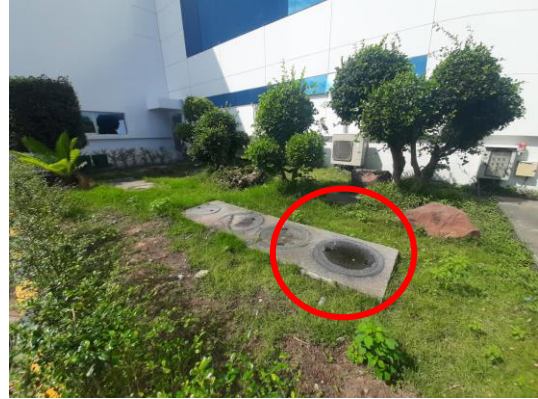
มาตรการป้องกันและแก้ไขผลกระทบสิ่งแวดล้อม	สถานที่ดำเนินการ	ผลการปฏิบัติตามมาตรการฯ	ปัญหา อุปสรรค ที่ไม่สามารถ ปฏิบัติตามมาตรการ และแนวทางแก้ไข	หลักฐานและ เอกสารประกอบ
5. คุณภาพน้ำ (ต่อ) 5.1 น้ำเสียจากสำนักงานและโรงอาหาร (ต่อ) - ติดตั้งถังดักไขมันที่มีประสิทธิภาพและมีความเพียงพอในการบำบัดน้ำเสียจากห้องน้ำ-ห้องส้วมของอาคารสำนักงาน เพื่อควบคุมให้คุณลักษณะของน้ำทิ้งที่ระบายออกจากโรงงานมีค่าเป็นไปตามเกณฑ์ที่เขตประกอบการฯ กำหนดไว้ ก่อนระบายเข้าสู่ระบบบำบัดน้ำเสียส่วนกลางของเขตประกอบการฯ	- ภายในพื้นที่โครงการ	- โครงการดำเนินการติดตั้งถังดักไขมันที่มีประสิทธิภาพและมีความสามารถเพียงพอในการบำบัดน้ำเสียจากกิจกรรมการใช้น้ำของพนักงาน เพื่อควบคุมคุณภาพน้ำทิ้งที่ระบายออกจากโรงงาน ผลการตรวจวัดคุณภาพน้ำทิ้งก่อนระบายออกจากโรงงานระหว่างเดือนมกราคม-มิถุนายน 2565 พบว่า มีค่าเป็นไปตามเกณฑ์ลักษณะสมบัติน้ำเสียที่ยอมให้ระบายลงสู่ระบบบำบัดน้ำเสียส่วนกลางของเขตประกอบการฯ	-	- ภาคผนวก ค - รูปที่ 7 ถังดักไขมัน

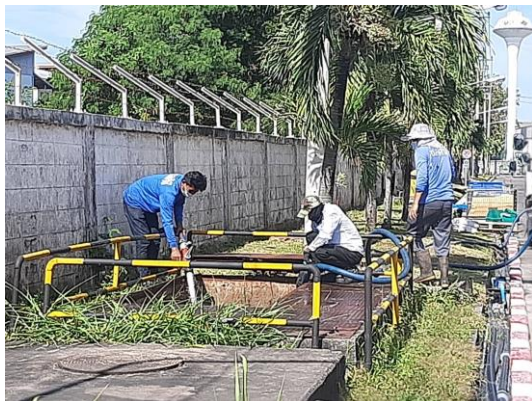
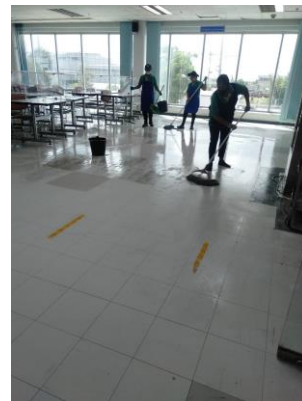
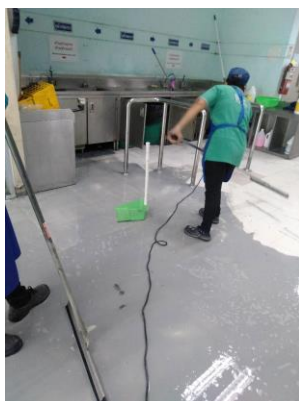
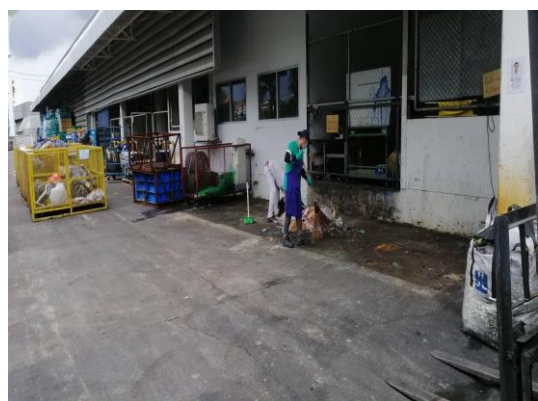
5. คุณภาพน้ำ (ต่อ) 5.1 น้ำเสียจากสำนักงานและโรงอาหาร (ต่อ) - จัดให้มีเจ้าหน้าที่ดูแลทำความสะอาดถังดักไขมันทุกวัน และทำการดักไขมันออกไปกำจัดทุก ๆ 2 วัน	- ภายในพื้นที่โครงการ	- โครงการจัดให้มีเจ้าหน้าที่ดูแลทำความสะอาดถังดักไขมัน และทำการดักไขมันออกไปกำจัดทุกวัน	-	- รูปที่ 8 เจ้าหน้าที่ทำความสะอาด

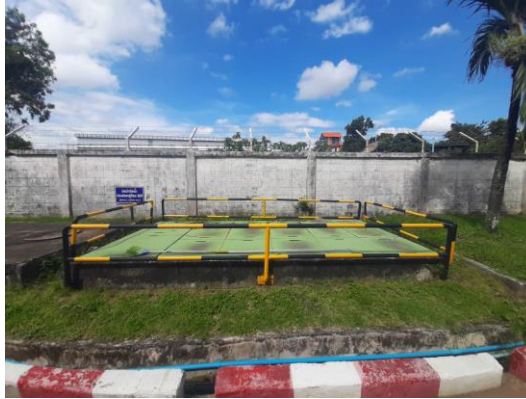
รูปที่ 9 บ่อตรวจวัดคุณภาพน้ำ (Inspection Manhole)

- จัดสร้างบ่อตรวจวัดคุณภาพน้ำ (Inspection Manhole) ขนาด 16 ลูกบาศก์เมตร ตรงตำแหน่งที่จะบรรจบท่อระบายน้ำเสียของโครงการกับท่อรวบรวมน้ำเสียของเขตประกอบการฯ ในตำแหน่งที่เหมาะสมตามที่เขตประกอบการฯ กำหนด เพื่อตรวจวัดคุณภาพน้ำเดือนละ 1 ครั้ง	- ภายในพื้นที่โครงการ	- โครงการมีบ่อตรวจวัดคุณภาพน้ำ 1 (Inspection Manhole 1) ขนาด 16 ลูกบาศก์เมตร บริเวณตำแหน่งที่จะบรรจบท่อระบายน้ำเสียของโครงการกับท่อรวบรวมน้ำเสียของเขตประกอบการฯ ในตำแหน่งที่เขตประกอบการฯ กำหนด และดำเนินการตรวจวัดคุณภาพน้ำทั้งในบ่อตรวจวัดคุณภาพน้ำ 1 (Inspection Manhole 1) เดือนละ 1 ครั้ง	-	- ภาคผนวก ค - รูปที่ 9 บ่อตรวจวัดคุณภาพน้ำ 1 (Inspection Manhole 1)
