รายงานฉบับนี้ จัดทำขึ้นเพื่อรายงานผลการปฏิบัติตามมาตรการป้องกันและแก้ไขผลกระทบสิ่งแวดล้อม และมาตรการติดตามตรวจสอบคุณภาพสิ่งแวดล้อม ระยะดำเนินการ โครงการ IDEO S11 บริหารงานโดยนิติบุคคลอาคารชุดไอดีโอ วุฒากาศ บริษัท เดอะเวิร์คส์ คอมมิวนิตี แมนเนจเม้นท์ จำกัด ประจำเดือน มกราคม-มิถุนายน 2565 เพื่อให้เป็นไปตามเงื่อนไขที่กำหนดไว้ในหนังสือเห็นชอบผลการพิจารณารายงานการวิเคราะห์ทางสิ่งแวดล้อมโครงการ IDEO S11 บริหารงานโดยนิติบุคคลอาคารชุดไอดีโอ วุฒากาศ บริษัท เดอะเวิร์คส์ คอมมิวนิตี แมนเนจเม้นท์ จำกัด

## โครงการ IDEO S11

รายละเอียดผลการปฏิบัติตามมาตรการป้องกันและแก้ไขผลกระทบสิ่งแวดล้อม ระยะดำเนินโครงการของโครงการ IDEO S11 บริหารงานโดยนิติบุคคลอาคารชุดไอดีโอ วุฒากาศ บริษัท เดอะเวิร์คส์ คอมมิวนิตี แมนเนจเม้นท์ จำกัด

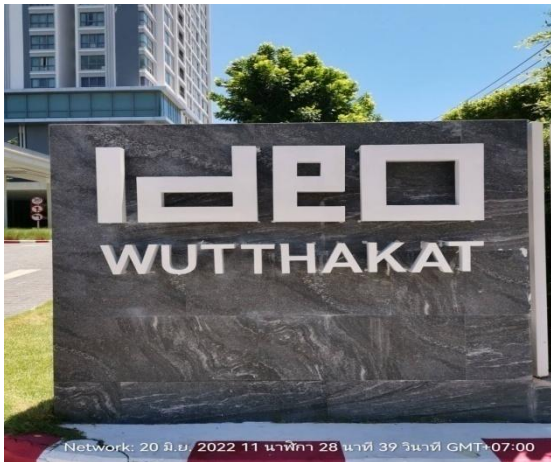
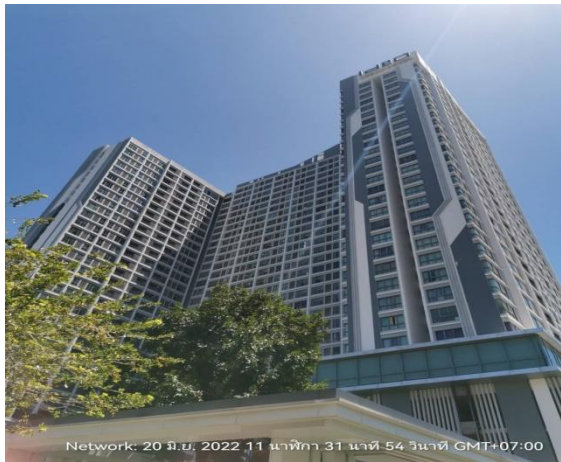
รูปที่ 1.5-1 สถานภาพการดำเนินโครงการในปัจจุบัน

สถานภาพของโครงการในปัจจุบัน พบว่า โครงการอยู่ในช่วงเปิดดำเนินโครงการ แสดงสถานภาพการดำเนินโครงการในปัจจุบันได้ดังรูปที่ 1.5-1

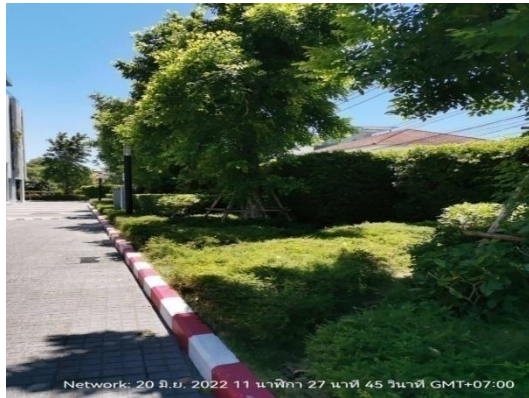
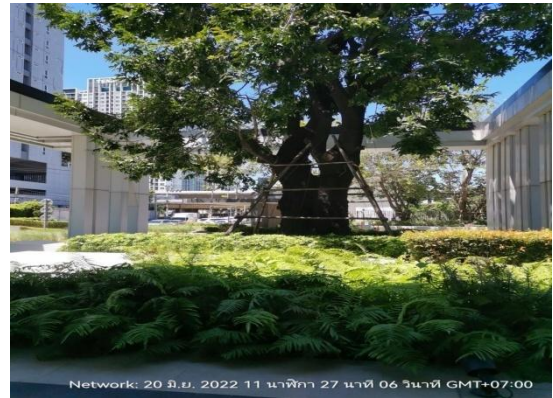
ภาพที่ 1 พื้นที่สีเขียวของโครงการ

- จัดให้มีพื้นที่สีเขียวรวม 3,105.40 ตร.ม. โดยเป็นอยู่บริเวณชั้นล่าง 1,720.40 ตร.ม. บริเวณชั้น 6 เท่ากับ 450.0 ตร.ม. และชั้นดาดฟ้า 935.0 ตร.ม. โดยแยกเป็นพื้นที่ปลูกไม้ยืนต้น 1,145.54 ตร.ม. พื้นที่สนามหญ้า 1,586.86 ตร.ม. และพื้นที่ปลูกไม้พุ่ม 373.0 ตร.ม.	โครงการจัดให้มีพื้นที่สีเขียวรวม 3,105.40 ตร.ม. โดยเป็นอยู่บริเวณชั้นล่าง 1,720.40 ตร.ม. บริเวณชั้น 6 เท่ากับ 450.0 ตร.ม. และชั้นดาดฟ้า 935.0 ตร.ม. โดยแยกเป็นพื้นที่ปลูกไม้ยืนต้น 1,145.54 ตร.ม. พื้นที่สนามหญ้า 1,586.86 ตร.ม. และพื้นที่ปลูกไม้พุ่ม 373.0 ตร.ม.	-	- ดังภาพที่ 1

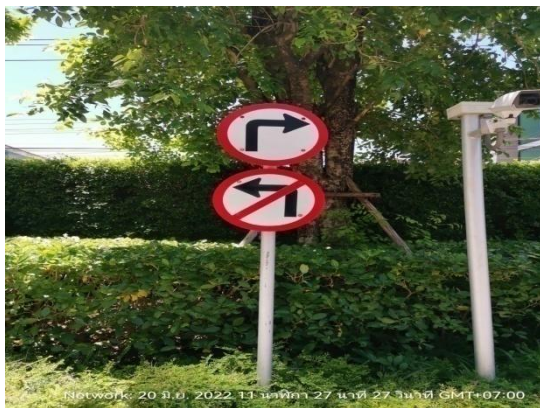
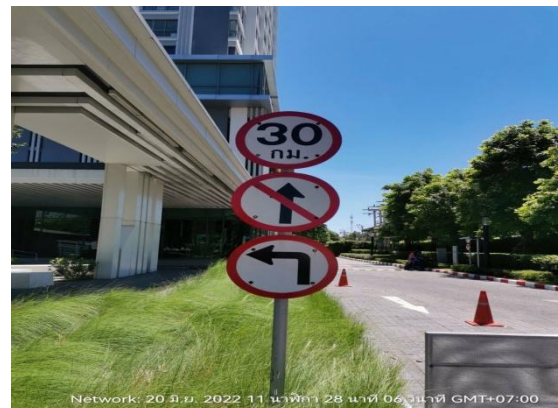
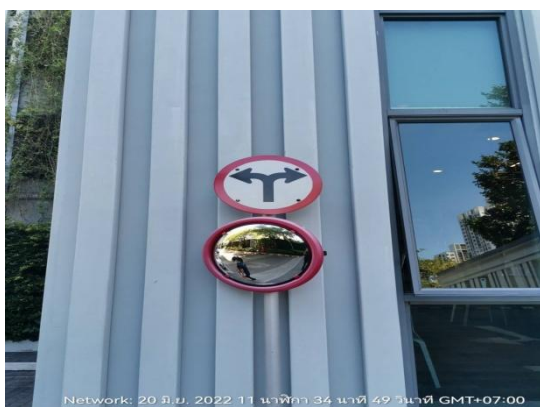
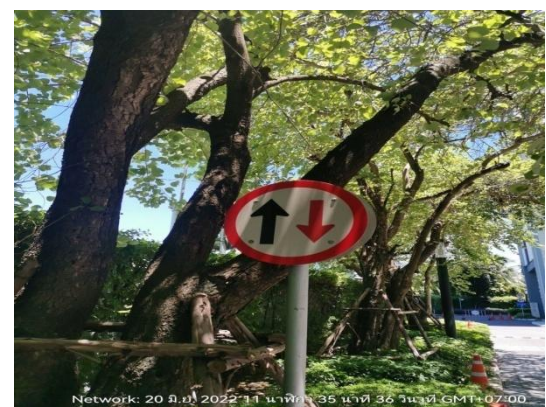
ภาพที่ 2 ป้ายสัญญาณจราจร

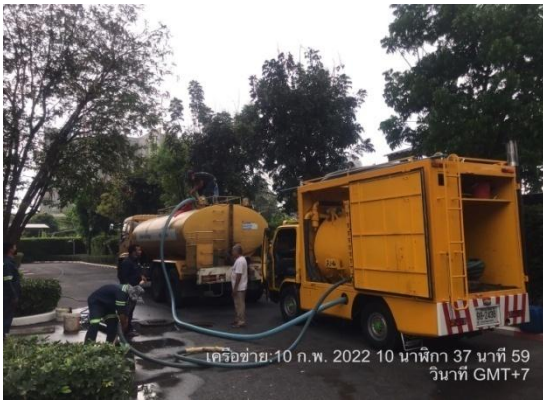
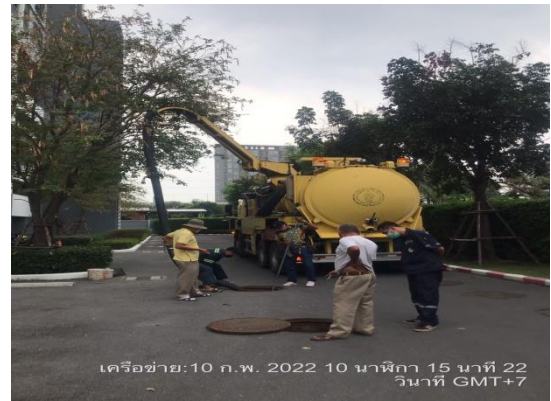
ภาพที่ 6 สูบสิ่งปฏิกูล

- โครงการจะประสานงานให้สำนักงานเขตจอมทองมาสูบกากตะกอนจากระบบบำบัดน้ำเสียไปกำจัดทุกๆ 45 วัน	โครงการจัดให้สำนักงานเขตจอมทองมาสูบกากตะกอนจากระบบบำบัดน้ำเสียไปกำจัดทุกๆ 45 วัน	-	- ดังภาพที่ 6

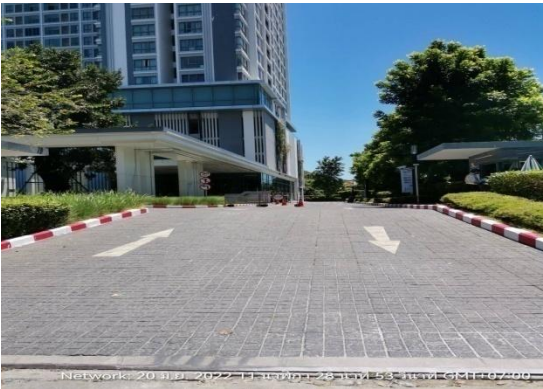
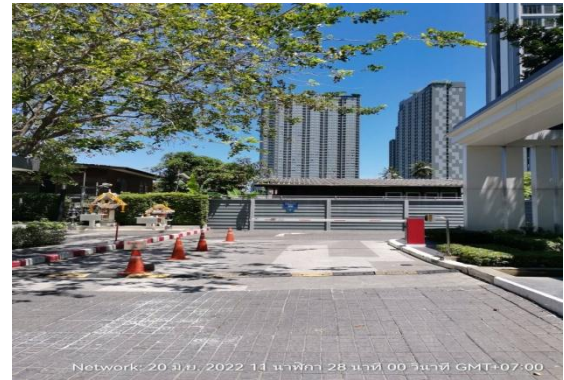
ภาพที่ 7 ทางเข้า-ออกพื้นที่โครงการ

3.2 การคมนาคมขนส่ง	<p>- โครงการต้องเปิดทางเข้า-ออกโครงการ เชื่อมกับทาง สาธารณะประโยชน์ เป็นทางเข้า-ออก ห่างจากแนวเขต ที่ดินด้านทิศตะวันออกเป็นระยะประมาณ 8.80 เมตร</p> <p>- ติดตั้งป้ายจำกัดความเร็วรถที่วิ่งภายในพื้นที่โครงการไม่ เกิน 30 กิโลเมตร/ชั่วโมง รวมทั้งจัดให้มีที่กันถนน เชื้อ ชะลอความเร็วของรถ</p>	<p>โครงการจัดให้เปิดทางเข้า-ออกโครงการ เชื่อมกับทาง สาธารณะประโยชน์ เป็นทางเข้า-ออก ห่างจากแนวเขต ที่ดินด้านทิศตะวันออกเป็นระยะประมาณ 8.80 เมตร</p> <p>โครงการจัดให้มีป้ายจำกัดความเร็วรถที่วิ่งภายในพื้นที่ โครงการไม่เกิน 30 กิโลเมตร/ชั่วโมง รวมทั้งจัดให้มีที่ กันถนน เชื้อชะลอความเร็วของรถ</p>	<p>-</p> <p>-</p>	<p>- ดังภาพที่ 7</p> <p>- ดังภาพที่ 2</p>

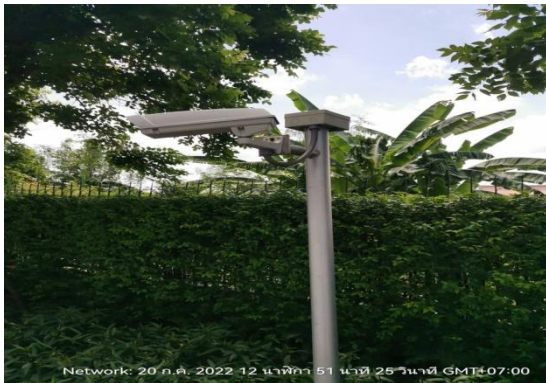
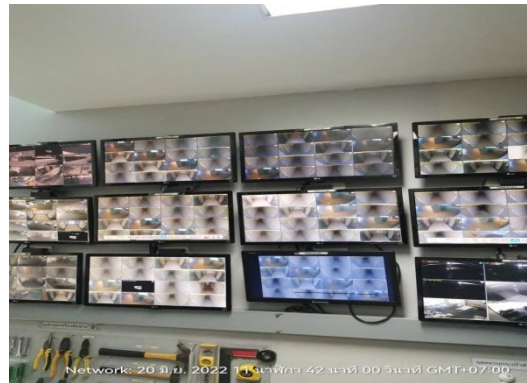
ภาพที่ 10 กล้อง CCTV

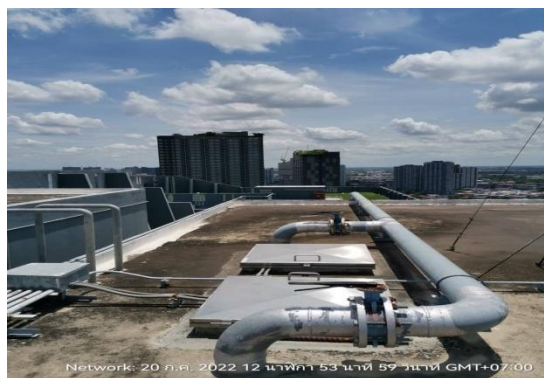
ภาพที่ 15 ถังสำรองน้ำ

3.3 การใช้น้ำ (ต่อ)	<ul style="list-style-type: none"> <li>- จัดให้มีมาตรการรณรงค์ให้ผู้พักอาศัยและพนักงานมีการใช้น้ำอย่างประหยัดและเลือกใช้สุขภัณฑ์ประหยัดน้ำ</li> <li>- โครงการต้องดำเนินการล้างถังเก็บน้ำได้ดินทุก 6 เดือน เพื่อป้องกันการแพร่กระจายของเชื้อโรคที่มาทางน้ำ</li> <li>- โครงการต้องจัดให้มีถังเก็บน้ำได้ดินขนาดความจุประสิทธิภาพ 900 ลบ.ม. (สำรองน้ำเพื่อการดับเพลิง 142 ลบ.ม.) และถังเก็บน้ำบนชั้นดาดฟ้าขนาดความจุประสิทธิภาพ 250 ลบ.ม. (สำรองน้ำเพื่อการดับเพลิง 71 ลบ.ม.) สามารถรองน้ำไว้ใช้ได้ประมาณ 1 วัน</li> <li>- จัดให้มีระบบสูบน้ำในอาคาร สูบจ่ายน้ำโดยไม่ดึงน้ำใช้มาจากท่อประปาของการประปานครหลวงโดยตรง</li> </ul>	<p>โครงการจัดให้มีมาตรการรณรงค์ให้ผู้พักอาศัยและพนักงานมีการใช้น้ำอย่างประหยัดและเลือกใช้สุขภัณฑ์ประหยัดน้ำ</p> <p>โครงการจัดให้มีการล้างถังเก็บน้ำได้ดินทุก 6 เดือน เพื่อป้องกันการแพร่กระจายของเชื้อโรคที่มาทางน้ำ</p> <p>โครงการจัดให้มีถังเก็บน้ำได้ดินขนาดความจุประสิทธิภาพ 900 ลบ.ม. (สำรองน้ำเพื่อการดับเพลิง 142 ลบ.ม.) และถังเก็บน้ำบนชั้นดาดฟ้าขนาดความจุประสิทธิภาพ 250 ลบ.ม. (สำรองน้ำเพื่อการดับเพลิง 71 ลบ.ม.) สามารถรองน้ำไว้ใช้ได้ประมาณ 1 วัน</p> <p>โครงการจัดให้มีระบบสูบน้ำในอาคาร สูบจ่ายน้ำโดยไม่ดึงน้ำใช้มาจากท่อประปาของการประปานครหลวงโดยตรง</p>	<p>-</p> <p>-</p> <p>-</p> <p>-</p>	<p>- ดังภาพที่ 14</p> <p>- ดังเอกสารแนบที่ 4</p> <p>- ดังภาพที่ 15</p> <p>- ดังเอกสารแนบที่ 5</p>

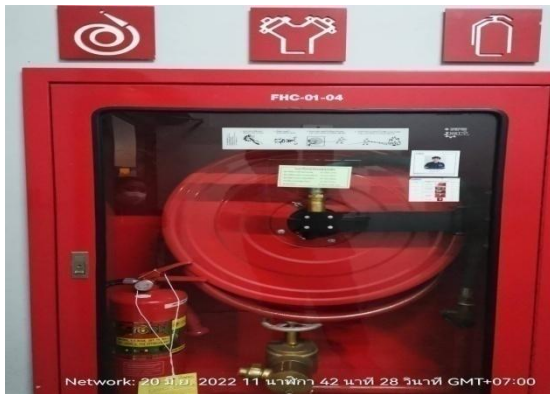
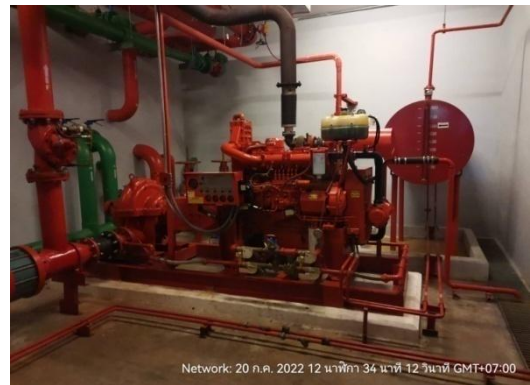
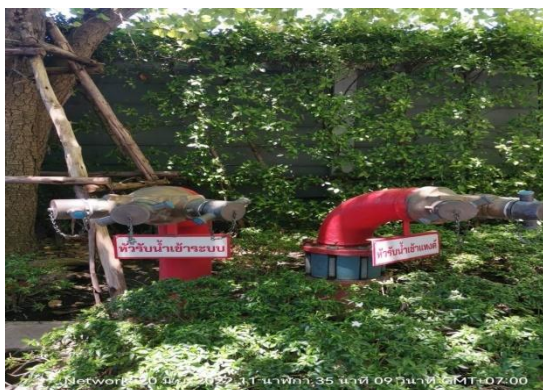
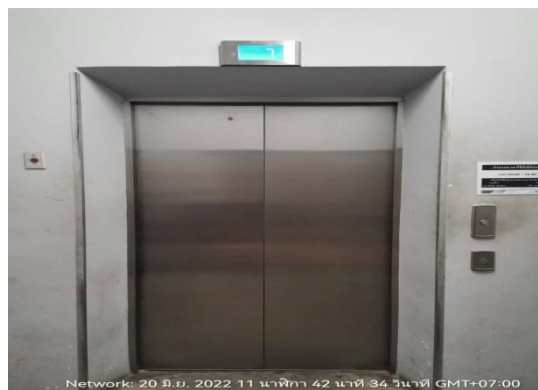
ภาพที่ 22 อุปกรณ์ดับเพลิง

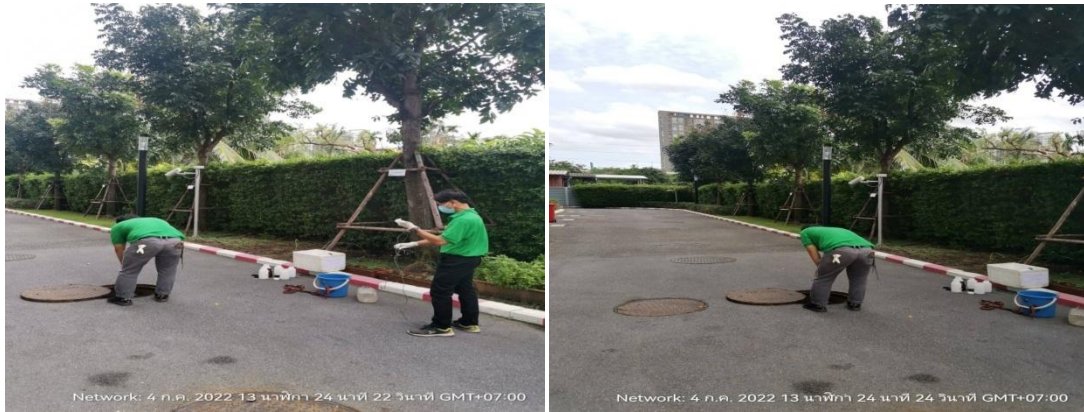
โครงการส่งตรวจวิเคราะห์คุณภาพน้ำดำเนินการตรวจวัดเดือนละ 1 ครั้ง เริ่มต้นในเดือน มกราคม 2565 ตลอดระยะเวลาดำเนินการ ซึ่งระบุไว้ในรายงานวิเคราะห์ผลกระทบสิ่งแวดล้อมที่ต้องปฏิบัติตามอย่างเคร่งครัด

รูปที่ 4.4-1 การเก็บตัวอย่างคุณภาพน้ำทิ้ง

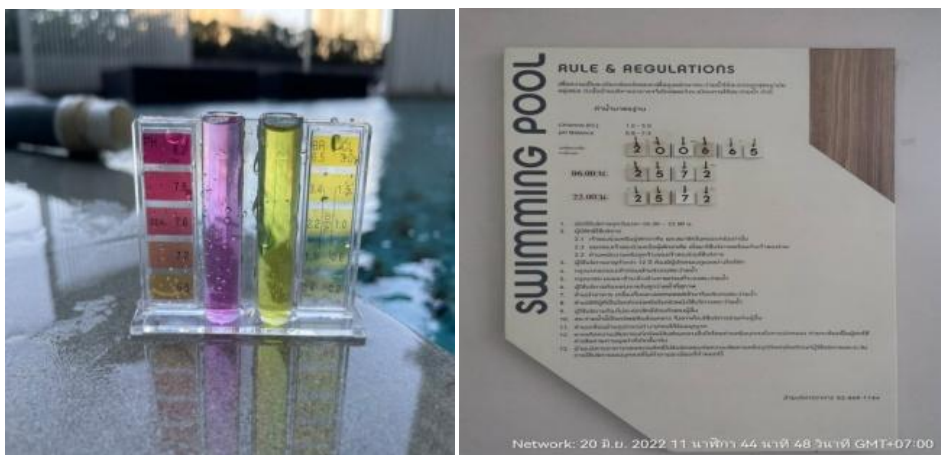
ตามมาตรการกำหนดให้มีการตรวจวัดคุณภาพน้ำสระว่ายน้ำ ที่บริเวณส่วนต้นและส่วนลึกของสระว่ายน้ำ กำหนดให้มีการตรวจวิเคราะห์คุณภาพน้ำของสระว่ายน้ำตามความถี่จำนวน 3 ความถี่ คือ ความถี่ที่ 1 ตรวจวัดวัน ละ 2 ครั้ง ดัชนีที่ทำการตรวจวิเคราะห์ ได้แก่ ค่าความเป็นกรด-ด่าง (pH) และคลอรีนอิสระ (Residual Chlorine) ความถี่ที่ 2 ตรวจวัดเดือนละ 1 ครั้ง ดัชนีที่ทำการตรวจวิเคราะห์ ได้แก่ โคลิฟอร์มทั้งหมด (Total Coliform Bacteria), เฟคัลโคลิฟอร์ม (Fecal Coliform Bacteria), Escherichia coli, Staphylococcus Aureus, Pseudomonas aeruginosa และ ความถี่ที่ 3 ตรวจวัดปีละ 1 ครั้ง ดัชนีที่ทำการตรวจวิเคราะห์ ได้แก่ คลอรีนที่รวมกับสารอื่น (Combined Chlorine), ค่าความเป็นด่าง (Alkalinity), ค่าความกระด้าง (Calcium Hardness), กรดไซยานูริก (Cyanuric Acid), คลอไรด์ (Chloride), แอมโมเนีย (Ammonia), ไนเตรท (Nitrate), Escherichia coli, Staphylococcus Aureus, Pseudomonas aeruginosa ทั้งนี้ ในช่วงเวลาระหว่างเดือน มกราคม ถึง มิถุนายน พ.ศ. 2565 นิติบุคคลฯ มีการตรวจวิเคราะห์คุณภาพน้ำของสระว่ายน้ำ เดือน มกราคม ถึงเดือน มิถุนายน ทั้ง 3 ความถี่ ดังนี้

ภาพที่ 4.5-1 การตรวจวัด pH และ Free Chlorine สระว่ายน้ำ

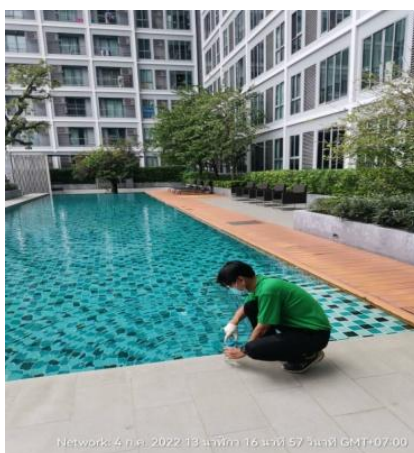
จุดเก็บตัวอย่าง	วัน/เดือน/ปี	ผลการตรวจวิเคราะห์	
		Total Coliform Bacteria (TCB)	Fecal Coliform Bacteria (FCB)
สระว่ายน้ำส่วนต้น	17 มกราคม 2565	1.1	ND
	10 กุมภาพันธ์ 2565	1.1	ND
	10 มีนาคม 2565	1.1	ND
	16 เมษายน 2565	1.1	ND
	12 พฤษภาคม 2565	1.1	ND
	11 มิถุนายน 2565	1.1	ND
มาตรฐาน		10 MPN/100 ml	ND

ภาพที่ 4.5-2 การตรวจวัด Total Coliform Bacteria (TCB) และ Fecal Coliform Bacteria (FCB) สระว่ายน้ำ

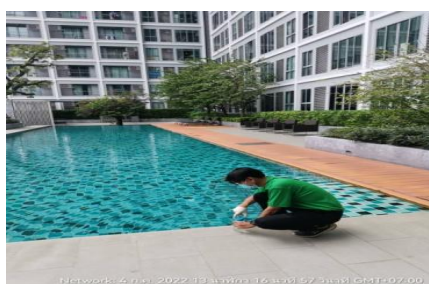
พารามิเตอร์ที่ตรวจวัด	ผลการตรวจวิเคราะห์		มาตรฐาน
	สระว่ายน้ำส่วนต้น	สระว่ายน้ำส่วนลึก	
1. Combined Chlorine	0.15	-	0.5-1.0 ppm
2. Alkalinity	106	-	80-100 ppm
3. Calcium hardness	83.9	-	250-600 ppm
4. Cyanuric acid	30.0	-	30-60 ppm
5. Chloride	247	-	≥ 600 ppm
6. Ammonia	2.5	-	≥ 20 ppm
7. Nitrate	2.8	-	≥ 50 ppm
8. Escherichia coli	ND	-	ND
9. Staphylococcus Aureus	ND	-	ND
10. Pseudomonas aeruginosa	ND	-	ND
11. Total Coliform Bacteria	1.1	-	10 MPN/100 ml
12. Fecal Coliform Bacteria	ND	-	ND

ภาพที่ 4.5-3 การตรวจวัดสระว่ายน้ำรายปี
