โครงการโรงไฟฟ้าพลังความร้อนร่วม ของบริษัท อมตะ บี.กริม เพาเวอร์ จำกัด

จัดทำรายงานโดย บริษัท อีสเทิร์นไทยคอนสตรัคติง 1992 จำกัด

ช่วงเวลาระหว่างเดือนมกราคม-มิถุนายน 2565

**ตารางที่ 2-1 สรุปผลการปฏิบัติตามมาตรการป้องกันและแก้ไขผลกระทบสิ่งแวดล้อมโครงการโรงไฟฟ้าพลังความร้อนร่วม  
บริษัท อมตะ บี.กริม เพาเวอร์ 1 จำกัด ประจำปี 2565 (ต่อ)**

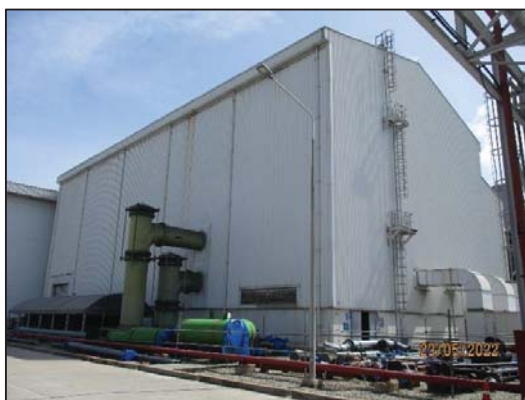
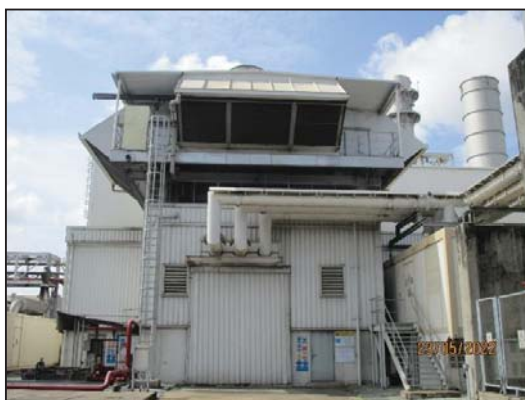
รูปที่ 2-3 ห้องควบคุมเพื่อลดระดับเสียงในพื้นที่ที่มีเสียงดัง

Air Compressor

อาคาร Steam Turbine

อาคาร Gas Turbine
