รายงานผลการปฏิบัติตามมาตรการป้องกันและแก้ไขผลกระทบสิ่งแวดล้อม  
และมาตรการติดตามตรวจสอบผลกระทบสิ่งแวดล้อม  
โครงการกั้นลมผลิตไฟฟ้าลำตะคอง ระยะที่ 2  
อำเภอสีคิ้ว จังหวัดนครราชสีมา

ฉบับที่ 13 (มกราคม-มิถุนายน 2565)

กรกฎาคม 2565

ฝ่ายสิ่งแวดล้อมโครงการ  
การไฟฟ้าฝ่ายผลิตแห่งประเทศไทย  
53 หมู่ 2 ถ.เจริญสุขนิทวงศ์ ต.บางกรวย  
อ.บางกรวย จ.นนทบุรี 11130  
โทร. 0 2436 0820

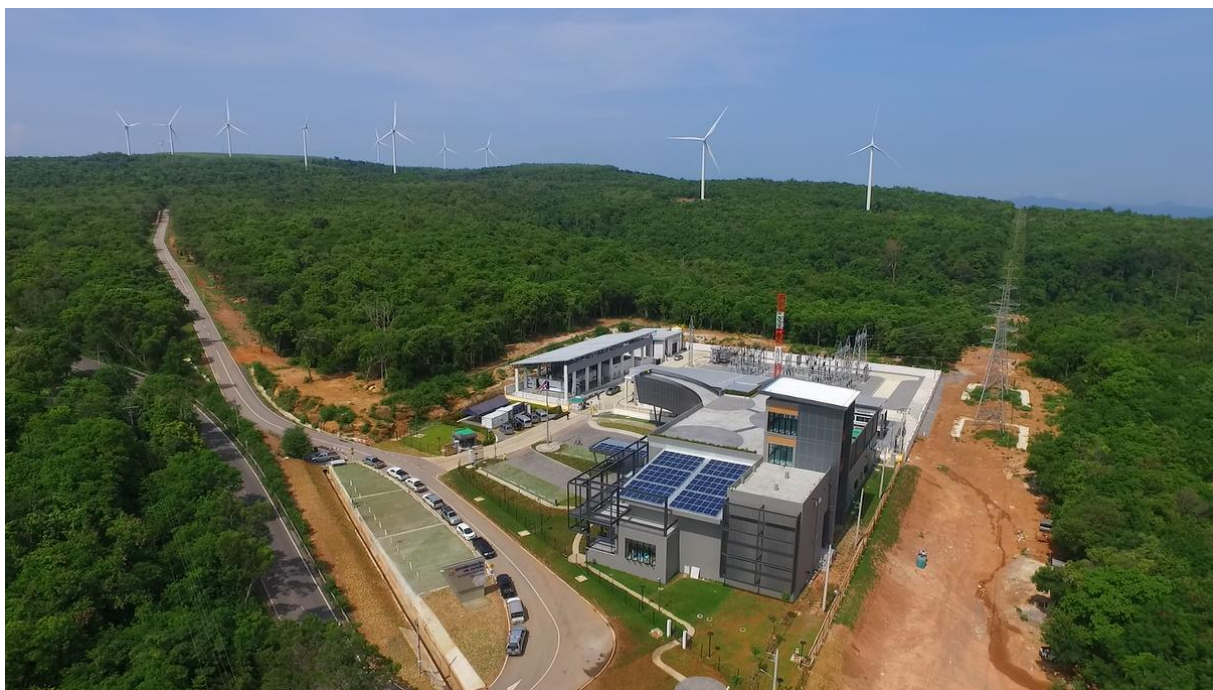
รูปที่ 1-1 ภาพรวมโครงการกังหันลมผลิตไฟฟ้าลำตะคอง ระยะที่ 2

โครงการกังหันลมผลิตไฟฟ้าลำตะคอง ระยะที่ 2 เป็นโครงการพลังงานหมุนเวียนที่ใช้พลังงานลมในการผลิตไฟฟ้า ประกอบด้วย กังหันลม จำนวน 12 ชุด บนพื้นที่ 157.51 ไร่ โดยกังหันลมตัวที่ 1-4 และกังหันลมตัวที่ 9-11 ตั้งอยู่ที่ตำบลหนองสาหร่าย อำเภอปากช่อง ส่วนกังหันลมตัวที่ 5-8 และกังหันลมตัวที่ 12 รวมทั้งที่ตั้งสถานีไฟฟ้า ตั้งอยู่ที่ตำบลคลองไผ่ อำเภอสีคิ้ว จังหวัดนครราชสีมา แสดงดังรูปที่ 1-1 รูปที่ 1-2 และตารางที่ 1-1 โดยโครงการฯ ได้ขออนุญาตผลิตพลังงานควบคุมต่อกรมพัฒนาพลังงานทดแทนและอนุรักษ์พลังงาน (พพ.) เมื่อวันที่ 14 กุมภาพันธ์ 2561 และแจ้งประกอบกิจการไฟฟ้าต่อสำนักงานคณะกรรมการกำกับกิจการพลังงาน (สำนักงาน กกพ.) เมื่อวันที่ 20 เมษายน 2561 ขนาดกำลังผลิตชุดละ 2.30 เมกะวัตต์ จำนวน 12 ชุด รวมกำลังผลิตติดตั้ง 27.60 เมกะวัตต์ ปริมาณการซื้อขายไฟฟ้าตามสัญญาสูงสุด 24.00 เมกะวัตต์ รายละเอียดดังภาคผนวก ข-1
