สรุปผลการปฏิบัติตามมาตรการป้องกันและแก้ไขผลกระทบและติดตามตรวจสอบคุณภาพสิ่งแวดล้อม ของโครงการทดแทนโรงไฟฟ้าก๊าซธรรมชาติ ABP1 (ระยะก่อสร้าง) บริษัท อมตะ บี.กริม เพาเวอร์ 1 จำกัด ประจำปีเดือนมกราคม-มิถุนายน 2565 พบว่า โครงการได้ปฏิบัติตามมาตรการป้องกันและแก้ไขผลกระทบสิ่งแวดล้อมทุกมาตรการอย่างเคร่งครัด ส่วนผลการติดตามตรวจสอบคุณภาพสิ่งแวดล้อมในด้าน คุณภาพอากาศในบรรยากาศทั่วไป ระดับเสียงโดยทั่วไป และระดับเสียงรบกวน ส่วนใหญ่มีค่าอยู่ในเกณฑ์มาตรฐานที่กำหนดไว้ ยกเว้น รายละเอียดดังต่อไปนี้

1. ชื่อโครงการ โครงการทดแทนโรงไฟฟ้าก๊าซธรรมชาติ ABP1
2. สถานที่ตั้ง 700/370 นิคมอุตสาหกรรมอมตะซิตี้ ชลบุรี หมู่ 6 ตำบลหนองไม้แดง อำเภอเมืองชลบุรี จังหวัดชลบุรี โดยอยู่ทางทิศตะวันออกเฉียงใต้ของกรุงเทพมหานคร ตามทางหลวงหมายเลข 34 (ถนนบางนา-ตราด)

ตารางที่ 2-1 สรุปผลการปฏิบัติตามมาตรการป้องกันและแก้ไขผลกระทบสิ่งแวดล้อม โครงการทดแทนโรงไฟฟ้าก๊าซธรรมชาติ ABP1 (ระยะก่อสร้าง)
บริษัท อมตะ บี.กริม เพาเวอร์ 1 จำกัด ประจำเดือนมกราคม-มิถุนายน 2565

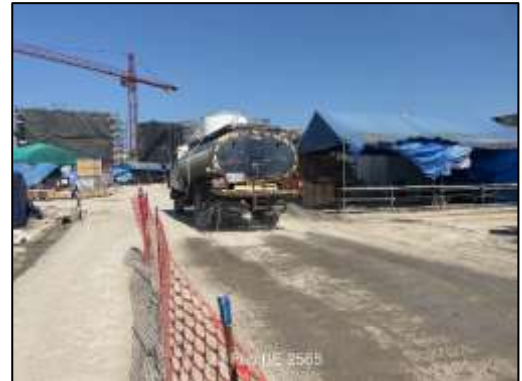
รูปที่ 2-1 การฉีดพรมน้ำบริเวณที่ก่อสร้าง

(2) จัดพรมน้ำในพื้นที่ก่อสร้างโครงการที่มีการฟุ้งกระจายของฝุ่นละออง เช่น ถนน พื้นที่ที่มีกิจกรรมการปรับถม เป็นต้น เพื่อลดการฟุ้งกระจายของฝุ่นจากกิจกรรมการก่อสร้างอย่างน้อย 2 ครั้ง/วัน (เช้า-บ่าย) หรือพิจารณาตามความเหมาะสม	- โครงการได้จัดให้มีการฉีดพรมน้ำบริเวณทางเข้า-ออก พื้นที่โครงการ และบริเวณที่มีการก่อสร้าง เพื่อลดการฟุ้งกระจายของฝุ่นจากกิจกรรมการก่อสร้างวันละ 2 ครั้ง หรือตามความเหมาะสมตลอดระยะเวลาการก่อสร้าง (รูปที่ 2-1) (ภาคผนวกที่ 6)	- ไม่พบปัญหา

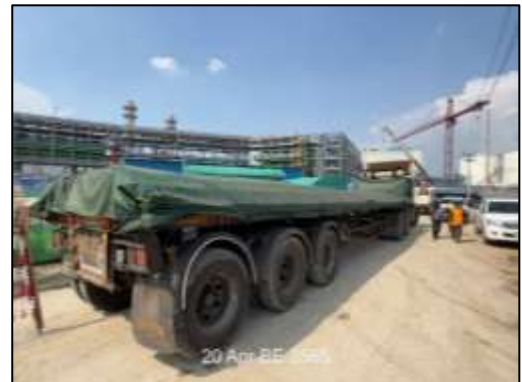
รูปที่ 2-2 สิ่งปกคลุม/ผูกมัดรถบรรทุกวัสดุก่อสร้าง

(3) รถบรรทุกวัสดุก่อสร้างต้องมีสิ่งปกปิดและ/หรือสิ่งผูกมัดในส่วนบรรทุกเพื่อป้องกันการตกหล่นของวัสดุที่บรรทุกอยู่และลดปริมาณฝุ่นที่อาจฟุ้งกระจาย	- โครงการกำหนดให้รถบรรทุกวัสดุก่อสร้างทุกคันมีสิ่งปกปิดและ/หรือสิ่งผูกมัดในส่วนบรรทุก เพื่อป้องกันการตกหล่นของวัสดุที่บรรทุกอยู่และลดปริมาณฝุ่นที่อาจฟุ้งกระจาย (รูปที่ 2-2)	- ไม่พบปัญหา

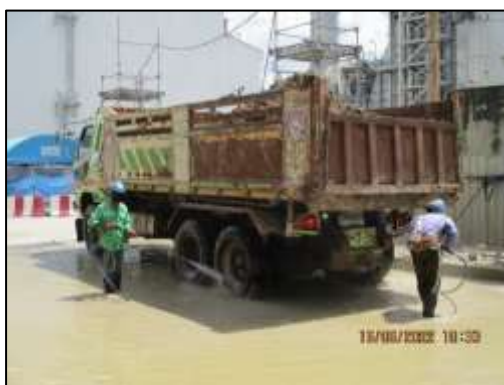
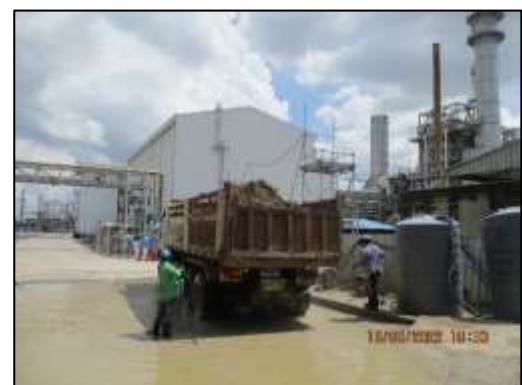
รูปที่ 2-3 การทำความสะอาดล้อรถบรรทุก

(4) ทำความสะอาดล้อรถบรรทุกที่ออกจากพื้นที่ก่อสร้างหรือพื้นที่ที่เกี่ยวข้องกับกิจกรรมการก่อสร้างเพื่อป้องกันเศษดินและทราย ที่อาจสร้างความสกปรกให้แก่ถนนทั้งภายในและภายนอกนิคมฯ	- โครงการมีการทำความสะอาดล้อรถบรรทุกที่ออกจากพื้นที่ก่อสร้างหรือพื้นที่ที่เกี่ยวข้องกับกิจกรรมการก่อสร้างทุกครั้ง เพื่อป้องกันเศษดินและทราย ที่อาจสร้างความสกปรกให้แก่ถนนทั้งภายในและภายนอกนิคมฯ (รูปที่ 2-3)	- ไม่พบปัญหา

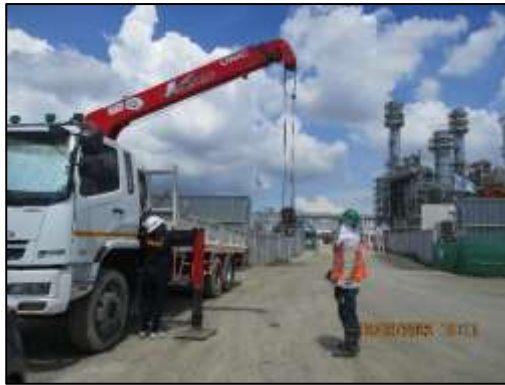
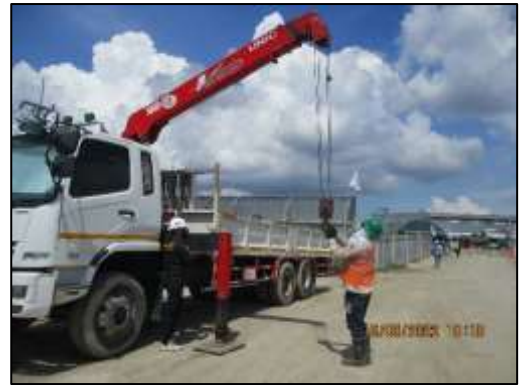
รูปที่ 2-4 การตรวจสอบยานพาหนะ/เครื่องจักร

ผลกระทบสิ่งแวดล้อม	มาตรการป้องกันและแก้ไขผลกระทบสิ่งแวดล้อม	รายละเอียดการปฏิบัติจริง	ปัญหาและแนวทางแก้ไข
1. คุณภาพอากาศ (ต่อ)	(5) ตรวจสอบ บำรุงรักษา สภาพยานพาหนะ เครื่องยนต์/เครื่องจักร ที่ใช้ในการก่อสร้าง เพื่อลดผลกระทบด้านคุณภาพอากาศและเสียง	- โครงการมีการตรวจสอบ บำรุงรักษา สภาพยานพาหนะ เครื่องยนต์/เครื่องจักร (รูปที่ 2-4) ก่อนที่จะนำเข้ามาใช้งานในพื้นที่ก่อสร้างให้อยู่สภาพดีอยู่เสมอ เพื่อลดผลกระทบด้านคุณภาพอากาศและเสียง (ภาคผนวกที่ 7)	- ไม่พบปัญหา

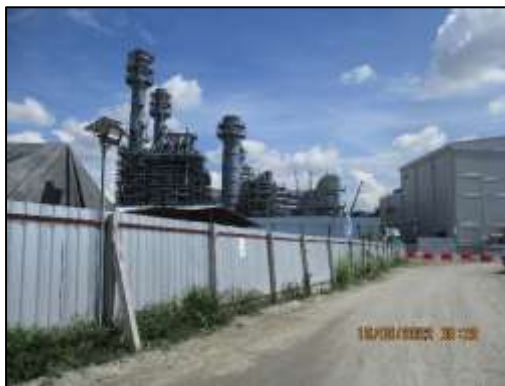
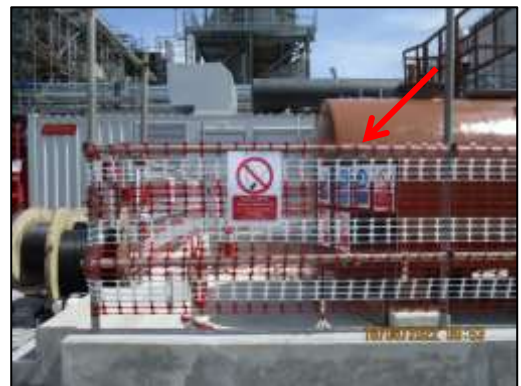
รูปที่ 2-5 การกั้นเขตพื้นที่ก่อสร้าง

(7) ควบคุมให้มีการใช้พื้นที่หน้างานเท่าที่จำเป็น และดำเนินการก่อสร้างอย่างรวดเร็ว	- โครงการได้ควบคุมให้มีการใช้พื้นที่หน้างานเท่าที่จำเป็น และดำเนินการก่อสร้างอย่างรวดเร็วตามแผนที่กำหนดไว้ (รูปที่ 2-5) (ภาคผนวกที่ 9)	- ไม่พบปัญหา

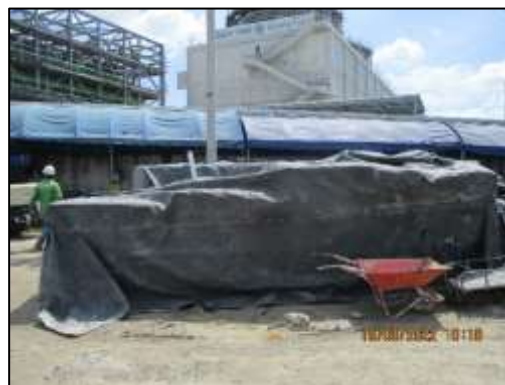
รูปที่ 2-6 ผ้าใบหรือพลาสติกปิดคลุมกองดิน หรือกองเศษวัสดุต่างๆ

(8) ใช้ผ้าใบหรือพลาสติกปิดคลุมกองดินหรือกองเศษวัสดุต่างๆ เพื่อป้องกันการฟุ้งกระจายของเศษดินในช่วงที่เกิดลมพัดแรง	- โครงการมีการใช้ผ้าใบหรือพลาสติกปิดคลุมกองดินหรือกองเศษวัสดุต่างๆ เพื่อป้องกันการฟุ้งกระจายของเศษดินในช่วงที่เกิดลมพัดแรง (รูปที่ 2-6)	- ไม่พบปัญหา

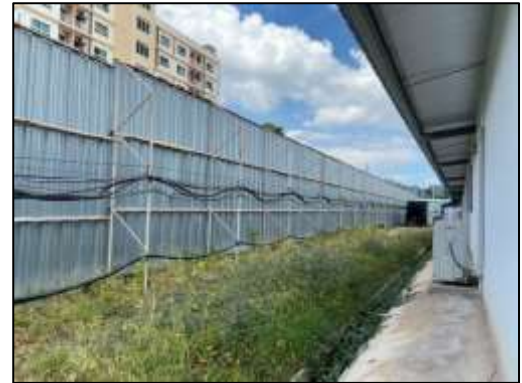
รูปที่ 2-10 กำแพงชั่วคราวสูง 4 เมตร

1. จัดทำรั้วสูง 4 เมตร เพื่อกันขอบเขตพื้นที่โครงการอย่างเป็นสัดส่วน และช่วยลดระดับเสียงลงเพื่อไม่ให้เกิดผลกระทบต่อชุมชนรอบพื้นที่โครงการ
2. เลือกใช้เครื่องมือ อุปกรณ์และวิธีการก่อสร้างที่ก่อให้เกิดเสียงรบกวนน้อยที่สุด
3. แจ้งให้ผู้รับเหมาควบคุมกิจกรรมการก่อสร้างต่างๆ ที่อาจก่อให้เกิดเสียงดังอย่างเคร่งครัด เช่น กำชับผู้รับเหมาให้ดำเนินการขนส่งให้ถูกต้องตามหลักการขนย้ายและควบคุมคนงานไม่ให้มีการโยนวัสดุอุปกรณ์ก่อสร้าง เช่น เหล็กเส้นซึ่งการกระทำดังกล่าวจะก่อให้เกิดเสียงดัง
4. กำชับผู้รับเหมาไม่ทำกิจกรรมต่างๆ ที่ก่อให้เกิดเสียงดังพร้อมกันในเวลาเดียวกัน เป็นต้น

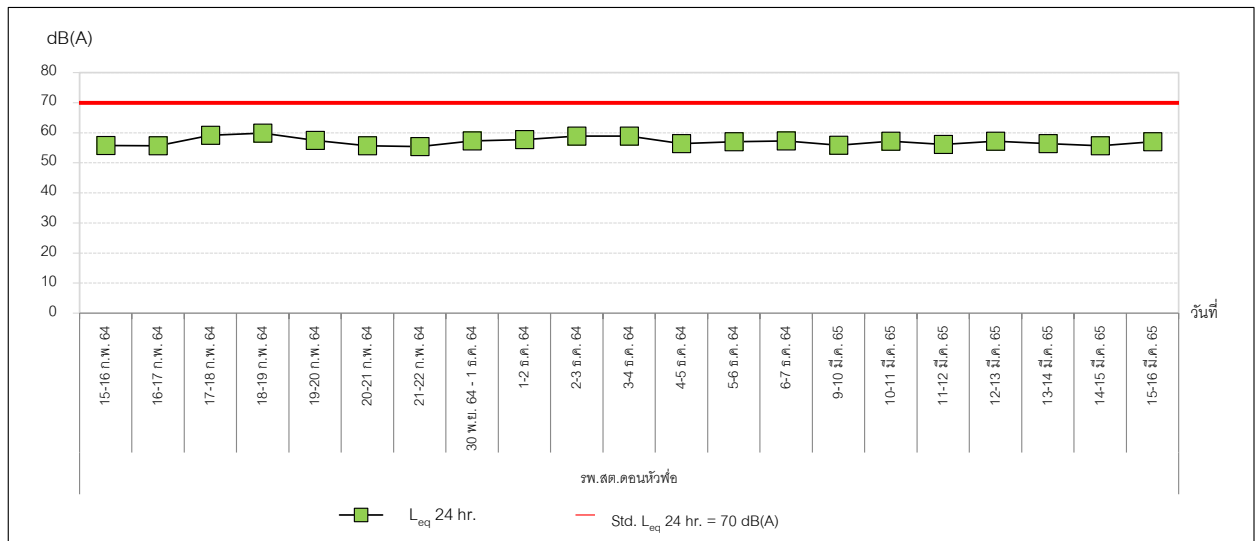
ภาพที่ 3-16 กราฟแสดงผลการตรวจวัดระดับเสียงโดยทั่วไป (L_{eq} 24 hr.)

บริเวณ รพ.สต.ดอนหัวฬ่อ

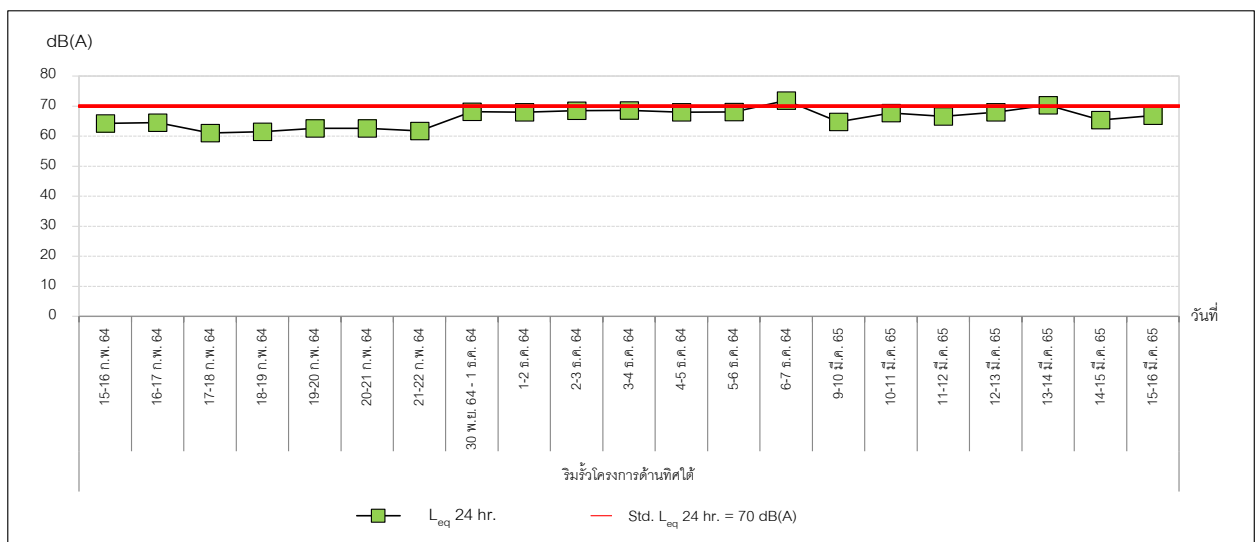
ภาพที่ 3-17 กราฟแสดงผลการตรวจวัดระดับเสียงโดยทั่วไป (L_{eq} 24 hr.)

บริเวณ ริมรั้วโครงการด้านทิศใต้ ในวันที่ 13-14 มีนาคม 2565 มีค่าระดับเสียงเฉลี่ย 24 ชั่วโมง (L_{eq} 24 hr.) ไม่เป็นไปตามเกณฑ์มาตรฐานตามประกาศคณะกรรมการสิ่งแวดล้อมแห่งชาติ ฉบับที่ 15 พ.ศ. 2540 เรื่อง มาตรฐานระดับเสียงโดยทั่วไป และประกาศกระทรวงอุตสาหกรรม พ.ศ. 2548 เรื่อง กำหนดค่าระดับเสียงการรบกวนและระดับเสียงที่เกิดจากการประกอบกิจการโรงงาน จากการตรวจสอบ บริเวณ ริมรั้วโครงการด้านทิศใต้ ที่มีค่าระดับเสียงเฉลี่ย 24 ชั่วโมง (L_{eq} 24 hr.) ไม่เป็นไปตามเกณฑ์มาตรฐานฯ พบว่า ช่วงวันที่ตรวจวัดมีฝนตก และฟ้าร้อง ใกล้บริเวณจุดตรวจวัด ซึ่งอาจเป็นสาเหตุที่ทำให้เกิดเสียงดังเกินเกณฑ์มาตรฐานกำหนด อย่างไรก็ตาม ทางโครงการมีการจัดทำรั้วสูง 4 เมตร เพื่อช่วยลดระดับเสียงลงไม่ให้เกิดผลกระทบต่อชุมชนรอบพื้นที่โครงการ และจะทำการเฝ้าระวังติดตามผลการตรวจวัดให้มีค่าเป็นไปตามเกณฑ์มาตรฐานฯ ต่อไป

บริเวณ ริมรั้วโครงการด้านทิศใต้

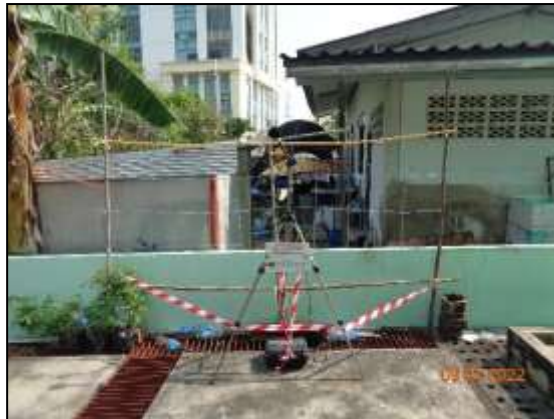
รูปที่ 3-7 การตรวจวัดระดับเสียงรบกวน บริเวณ รพ.สต.ดอนหัวฬ่อ

บริเวณ รพ.สต.ดอนหัวฬ่อ พบว่า มีระดับเสียงรบกวนในบางช่วงเวลาระยะเวลาสั้นๆของ วันที่ 10 มีนาคม 2565 ช่วงเวลา 05:40 - 06:40 น. และช่วงเวลา 10:40 - 12 :40 น., วันที่ 11 มีนาคม 2565 ช่วงเวลา 02:40 - 03:40 น., วันที่ 12 มีนาคม 2565 ช่วงเวลา 02:40 - 03:40 น. และช่วงเวลา 09:40 - 10:40 น., วันที่ 13 มีนาคม 2565 ช่วงเวลา 14:40 - 15:40 น., วันที่ 14 มีนาคม 2565 ช่วงเวลา 02:40 - 03:40 น., วันที่ 15 มีนาคม 2565 ช่วงเวลา 11:40 - 13:40 น. และวันที่ 16 มีนาคม 2565 ช่วงเวลา 02:40 - 03:40 น. มีค่าไม่เป็นไปตามประกาศกระทรวงอุตสาหกรรม พ.ศ. 2548 เรื่องกำหนดค่าระดับเสียงการรบกวน และระดับเสียงที่เกิดจากการประกอบกิจการโรงงาน และประกาศคณะกรรมการสิ่งแวดล้อมแห่งชาติ ฉบับที่ 29 พ.ศ. 2550 เรื่อง ค่าระดับเสียงรบกวน

ทั้งนี้ จากการตรวจสอบ พบว่า ในช่วงเวลาดังกล่าวมีเสียงจากกิจกรรมโดยรอบจุดตรวจวัด เช่น เสียงจากการจราจร การเข้า-ออกในพื้นที่ รพ.สต.ดอนหัวฬ่อ และเป็นเสียงตามธรรมชาติ เช่น เสียงสุนัขเห่า ลมพัดต้นไม้ กระแทกสังกะสีรั่ว เสียงฝนตก เป็นต้น

ทั้งนี้ โครงการได้ทำการตรวจวัดระดับเสียงรบกวนอย่างต่อเนื่อง เพื่อเป็นการเฝ้าระวังและป้องกันไม่ให้เกิดผลกระทบต่อสิ่งแวดล้อมภายนอกหรือส่งผลกระทบต่อผู้อยู่อาศัยและควบคุมให้ระดับเสียงมีค่าอยู่ในเกณฑ์มาตรฐานกำหนดตลอดระยะเวลาดำเนินโครงการ
