บทที่ 2

การปฏิบัติตามมาตรการป้องกัน และแก้ไขผลกระทบสิ่งแวดล้อม

ตารางที่ 2.2-1 ผลการปฏิบัติตามมาตรการป้องกันและแก้ไขผลกระทบสิ่งแวดล้อม (ระยะดำเนินการ) โครงการขยายกำลังการผลิตโรงงานหลอมเหล็กและเพิ่มหน่วยผลิตเหล็กรีดร้อน ของ บริษัท ที. เอส. บี. เหล็กกล้า จำกัด ระหว่างเดือนมกราคม-มิถุนายน 2565

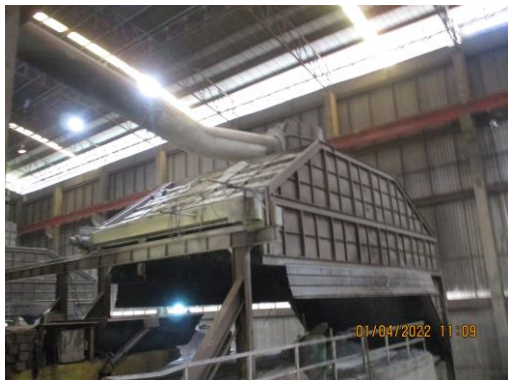
2. คุณภาพอากาศ (ต่อ) ติดตั้ง Canopy Hood ทำให้มีพื้นที่ครอบคลุม เตาหลอมได้มากขึ้นเพื่อรวบรวมฝุ่นจากเตาหลอม สู่ระบบบำบัดฝุ่นที่ Bag House ซึ่งทำการติดตั้ง Bag Filter จำนวน 1,120 ถุง ซึ่งมีพื้นที่ในการกรอง ฝุ่นเพียงพอ	- บริเวณเตาหลอม	- โครงการดำเนินการติดตั้ง Canopy Hood ครอบคลุมบริเวณเตาหลอมเพื่อรวบรวมฝุ่นจากเตา หลอมเข้าสู่ระบบบำบัดฝุ่นที่ Bag House โดยทำ การติดตั้ง Bag Filter จำนวน 1,120 ถุง เพื่อกรอง ฝุ่นจากเตาหลอม รวมทั้งจัดเตรียมพื้นที่ในการ กรองเก็บฝุ่นอย่างเพียงพอ	-	- รูปที่ 1 Canopy Hood - รูปที่ 2 ระบบบำบัด มลพิษทางอากาศ - รูปที่ 3 พื้นที่จัดเก็บ รวบรวมฝุ่นจาก Bag Filter

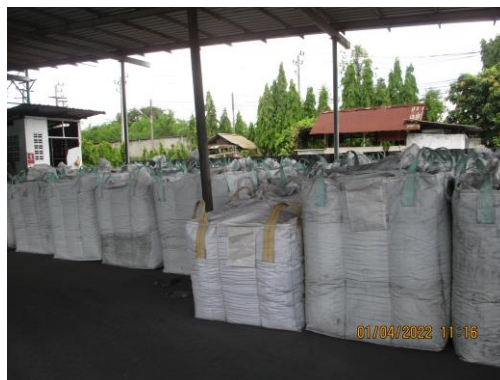
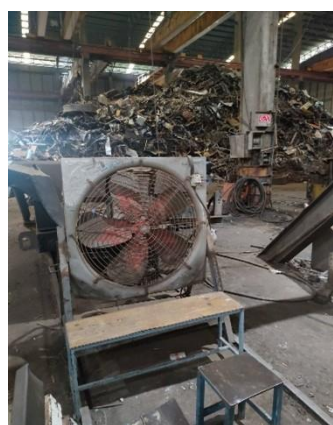
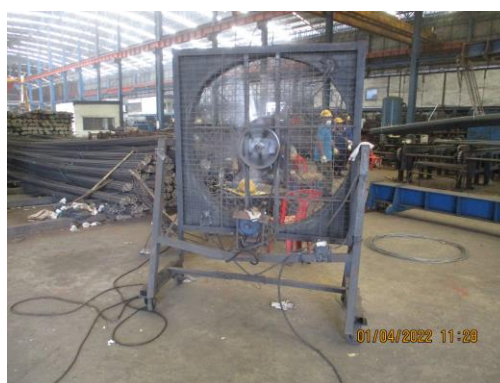
รูปที่ 4 พัฒนาระบายอากาศบริเวณพื้นที่ปฏิบัติงาน

- จัดให้มีพัดลมระบายอากาศภายในอาคาร เพื่อระบายความร้อนในบริเวณพื้นที่ปฏิบัติงาน	- พื้นที่ปฏิบัติงาน โดยเฉพาะบริเวณ เตาหลอม เครื่อง หล่อแบบต่อเนื่อง และบริเวณแท่นรีด เหล็ก	- โครงการจัดให้มีพัดลมระบายอากาศภายในอาคาร โรงหลอม และโรงรีดเหล็ก เพื่อระบายความร้อนใน พื้นที่ปฏิบัติงาน	-	- รูปที่ 4 พัดลมระบาย อากาศบริเวณพื้นที่ ปฏิบัติงาน

บริเวณเตาหลอม

บริเวณแท่นรีดเหล็ก

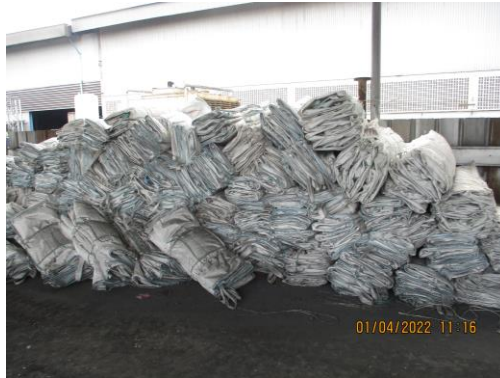
รูปที่ 5 ถุงกรองสำรอง

- จัดเตรียมถังกองสำรองไว้ 1 ชุด และเมื่อครบกำหนดอายุการใช้งานต้องดำเนินการเปลี่ยนถังกองทั้งชุด	- ที่ Bag Filter	- โครงการจัดเตรียมถังกองสำรองไว้ 1 ชุด (จำนวน 1,120 ถัง) และจะดำเนินการเปลี่ยนถังกองทุก 12 เดือน หรือเปลี่ยนถังกองทันทีกรณีที่พบว่าถังกองขาดหรือชำรุด	-	- รูปที่ 5 ถังกองสำรอง

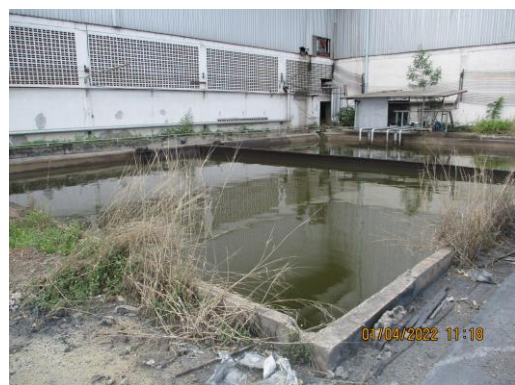
รูปที่ 7 ปอดกตะกอน

- จัดให้มีบ่อดักตะกอนเพื่อรองรับน้ำจากระบบหล่อเย็นโดยตรง เพื่อทำการตกตะกอนตะกอนหนักก่อนส่งน้ำหล่อเย็นเข้าสู่ระบบแยกน้ำ-น้ำมัน	- ภายในโครงการ	- โครงการมีบ่อดักตะกอนเพื่อรองรับน้ำจากระบบหล่อเย็นโดยตรง เพื่อให้ตะกอนหนักตกตะกอนก่อนส่งน้ำหล่อเย็นเข้าสู่ระบบแยกน้ำ-น้ำมัน	-	- รูปที่ 7 บ่อดักตะกอน

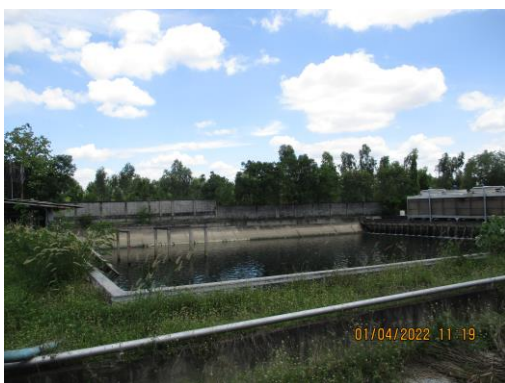
รูปที่ 8 ปอดักน้ำสุดท้าย ขนาด 9,000 ลบ.ม.
(ปอดักน้ำดาดคอนกรีต)

3. คุณภาพน้ำผิวดิน (ต่อ) โรงงานหลอมเหล็ก - จัดให้มีระบบแยกน้ำ-น้ำมัน เพื่อบำบัดน้ำหล่อเย็น โดยตรงที่มาจากเครื่องหล่อแบบต่อเนื่องก่อนระบายไปยังบ่อน้ำตาดคอนกรีต และเข้าสู่หอหล่อเย็นก่อนหมุนเวียนน้ำกลับมาใช้ใหม่	- ภายในโครงการ	- โครงการจัดให้มีระบบแยกน้ำ-น้ำมัน เพื่อ บำบัดน้ำหล่อเย็นโดยตรงที่มาจากเครื่องหล่อแบบต่อเนื่องก่อนระบายไปยังบ่อน้ำที่ตาดคอนกรีต และเข้าสู่หอหล่อเย็นก่อนหมุนเวียนน้ำกลับมาใช้ใหม่	-	- รูปที่ 8 บ่อพักน้ำสุดท้าย ขนาด 9,000 ลบ.ม. - รูปที่ 9 ระบบหล่อเย็น

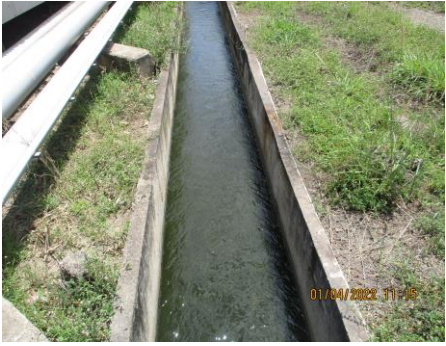
- จัดให้มีบ่อ/รางพักน้ำหล่อเย็นทางอ้อมจากส่วนโรงงานหลอมเหล็ก และสูบขึ้นสู่หอหล่อเย็น เพื่อลดอุณหภูมิก่อนส่งเข้าสู่บ่อพักน้ำสุดท้ายขนาด 9,000 ลบ.ม. และหมุนเวียนน้ำกลับมาใช้ใหม่	- ภายในโครงการ	- โครงการมีรางระบายน้ำหล่อเย็นทางอ้อมจากส่วนโรงงานหลอมเหล็ก และสูบขึ้นสู่หอหล่อเย็น เพื่อลดอุณหภูมิก่อนส่งเข้าสู่บ่อพักน้ำสุดท้ายขนาด 9,000 ลบ.ม. และหมุนเวียนน้ำกลับมาใช้ใหม่	-	- รูปที่ 8 บ่อพักน้ำสุดท้าย ขนาด 9,000 ลบ.ม. - รูปที่ 10 รางระบายน้ำหล่อเย็น

3. คุณภาพน้ำผิวดิน (ต่อ) - น้ำเสียจากกระบวนการผลิตที่ผ่านการบำบัดแล้วกลับมาหมุนเวียนใช้ในระบบหล่อเย็นในโครงการโดยไม่มีการระบายออกนอกโครงการ	- ภายในโครงการ	- โครงการจะนำน้ำเสียจากกระบวนการผลิตที่ผ่านการบำบัดแล้วกลับมาใช้หมุนเวียนในระบบหล่อเย็น โดยไม่มีการระบายน้ำออกนอกพื้นที่โครงการ	-	- รูปที่ 8 บ่อพักน้ำสุดท้าย ขนาด 9,000 ลบ.ม. - รูปที่ 10 รางระบายน้ำหล่อเย็น

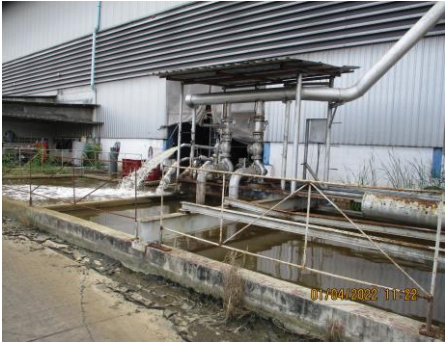
3. คุณภาพน้ำผิวดิน (ต่อ) หน่วยผลิตเหล็กรีดร้อน - จัดให้มีบ่อคอนกรีตเพื่อตกตะกอน และแยกน้ำ-น้ำมัน ขนาด 1,500 ลบ.ม. เพื่อรับน้ำจากระบบหล่อเย็น ลูกรีด และน้ำจากการฉีดล้าง Scale จำนวน 1 บ่อ	- ส่วนหน่วยผลิตเหล็ก รีดร้อน	- โครงการมีบ่อคอนกรีตเพื่อทำการตกตะกอน และแยกน้ำ-น้ำมัน ขนาด 1,500 ลบ.ม. ในการรองรับน้ำจากระบบหล่อเย็นลูกรีด และน้ำจากการฉีดล้าง Scale จำนวน 1 บ่อ	-	- รูปที่ 11 บ่อคอนกรีต เพื่อตกตะกอน และแยกน้ำ-น้ำมัน ขนาด 1,500 ลบ.ม. - รูปที่ 12 บ่อน้ำจากการฉีดล้าง Scale

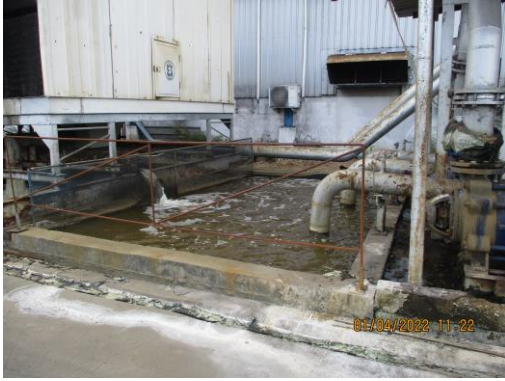
- จัดให้มีบ่อคอนกรีตเพื่อตกตะกอน และแยกน้ำ-น้ำมัน ขนาด 1,200 ลบ.ม. ในบริเวณแท่นลดอุณหภูมิ จำนวน 1 บ่อ	- ส่วนหน่วยผลิตเหล็ก รีดร้อน	- โครงการมีบ่อคอนกรีตเพื่อตกตะกอนและเพื่อแยกน้ำ-น้ำมัน ขนาด 1,200 ลบ.ม. ในบริเวณแท่นลดอุณหภูมิจำนวน 1 บ่อ	-	- รูปที่ 13 บ่อคอนกรีต เพื่อตกตะกอน และแยกน้ำ-น้ำมัน ขนาด 1,200 ลบ.ม.

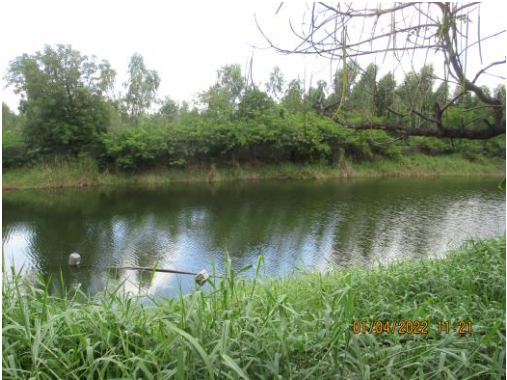
<p>รูปที่ 14 บ่อพักน้ำของโครงการ (Oxidation Pond)</p>

3. คุณภาพน้ำผิวดิน (ต่อ) การจัดการน้ำเสียของโครงการ <ul style="list-style-type: none"> - จัดให้มีระบบบำบัดน้ำเสียสำเร็จรูปชนิดเติมอากาศ ซึ่งมีประสิทธิภาพในการกำจัดบีโอดีได้ร้อยละ 92 เพื่อให้สามารถรับน้ำเสียจากพนักงานที่จะเกิดขึ้นในปริมาณสูงสุด 40.72 ลูกบาศก์เมตร/วันได้ 	<ul style="list-style-type: none"> - ภายในโครงการ 	<ul style="list-style-type: none"> - โครงการมีระบบบำบัดน้ำเสียสำเร็จรูปชนิดเติมอากาศ เพื่อรองรับน้ำเสียจากพนักงานที่เกิดขึ้น โดยระหว่างเดือนมกราคม-มิถุนายน 2565 มีปริมาณน้ำเข้าระบบบำบัดฯ ประมาณ 49.82 ลูกบาศก์เมตร/วัน 	-	-
<ul style="list-style-type: none"> - จัดให้มีบ่อฝ่ (Oxidation pond) ขนาด 24.4 x 24.4 x 1.1 เมตร ความลาดชัน 1:2 เพื่อรองรับน้ำเสียจากพนักงานที่ผ่านการบำบัดแล้วโดยมีระยะเวลาเก็บกัก 8 -10 วัน ก่อนนำไปใช้รดน้ำต้นไม้ในโครงการ ซึ่งต้องมีการติดตามตรวจสอบคุณภาพน้ำตามมาตรการติดตามตรวจสอบ 	<ul style="list-style-type: none"> - บ่อฝ่ซึ่งรับน้ำจาก on-site Treatment ของห้องสุขาส่วนกลาง 	<ul style="list-style-type: none"> - โครงการจัดให้มีบ่อฝ่ (Oxidation pond) เพื่อรองรับน้ำเสียจากกิจวัตรประจำวันของพนักงานที่ผ่านการบำบัดแล้ว โดยมีระยะเก็บกักน้ำได้ 8-10 วัน ก่อนนำไปรดน้ำต้นไม้ในพื้นที่โครงการ ซึ่งจากการตรวจวัดคุณภาพน้ำทุกเดือน พบว่า มีค่าอยู่ในเกณฑ์มาตรฐานกำหนด หัวข้อ 3.4.11 ในบทที่ 3 	-	<ul style="list-style-type: none"> - รูปที่ 14 บ่อพักน้ำของโครงการ (Oxidation Pond) - ภาคผนวก ค

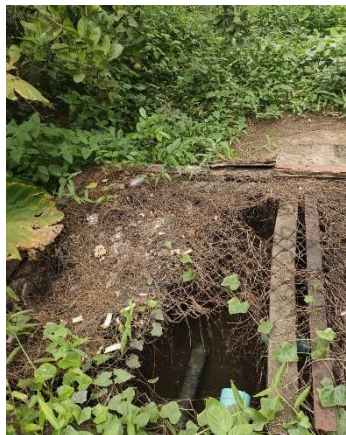
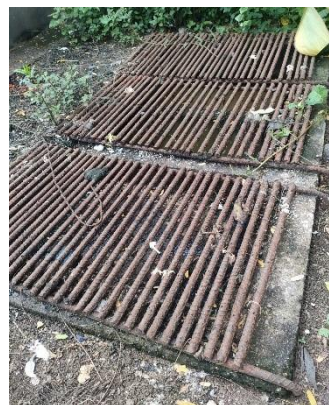
- จัดให้มีบ่อดักไขมันที่โรงอาหารของโรงงานและต้องตักคราบไขมันทิ้งทุกวัน โดยรวบรวมใส่ถังปิดฝาปิดมิดชิด และรอส่งให้ อบต. หนองโพรงกำจัด	- ภายในโครงการ	- โครงการมีบ่อดักไขมันบริเวณโรงอาหารของโรงงานสำหรับตักคราบไขมัน แล้วทำการรวบรวมใส่ถังปิดฝาปิดมิดชิดเพื่อรอส่งให้ หจก.เอ็มเอ็นสหะฐาฤทธาอโตเมชั่น ดีไซน์เป็นหน่วยงานเอกชนที่ขึ้นทะเบียนกับอบต. หนองโพรงรับกำจัดต่อไป	-	- รูปที่ 15 บ่อดักไขมัน

- จัดให้มีบ่อดักไขมัน บริเวณบ้านพักพนักงานอย่าง เพียงพอ	- ภายในโครงการ	- โครงการมีบ่อดักไขมันบริเวณบ้านพักพนักงาน เพื่อดักไขมันจากกิจกรรมประจำวันของพนักงาน	-	- รูปที่ 15 บ่อดักไขมัน

บริเวณโรงอาหาร

บริเวณบ้านพักพนักงาน

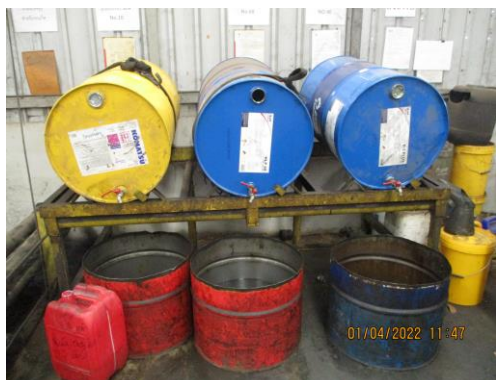
3. คุณภาพน้ำผิวดิน (ต่อ) - จัดให้มีบ่อดักตะกอน และ Oil Separator และ รวบรวมน้ำปนเปื้อนที่บริเวณอาคารซ่อมบำรุง และลานเก็บกองเศษเหล็กโดยน้ำมันและไขมันจะถูก รวบรวมไว้ในถัง 200 ลิตร เพื่อรอส่งกำจัดโดยบริษัท ที่ได้รับอนุญาตจากกรมโรงงานอุตสาหกรรม	- ภายในโครงการ	- โครงการมีบ่อดักตะกอน และ Oil Separator และรวบรวมน้ำปนเปื้อนที่บริเวณอาคารซ่อม บำรุงและลานเก็บกองเศษเหล็ก โดยน้ำมันและ ไขมันจะถูกรวบรวมไว้ในถัง 200 ลิตร เพื่อรอส่ง กำจัดโดยบริษัทที่ได้รับอนุญาตจากกรมโรงงาน อุตสาหกรรมต่อไป	-	- รูปที่ 7 บ่อดักตะกอน - รูปที่ 16 Oil Separator - รูปที่ 17 รวบรวมน้ำ ปนเปื้อน - รูปที่ 18 ถัง 200 ลิตร - ภาคผนวก 6ข

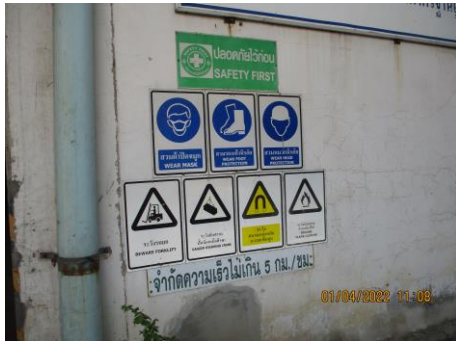
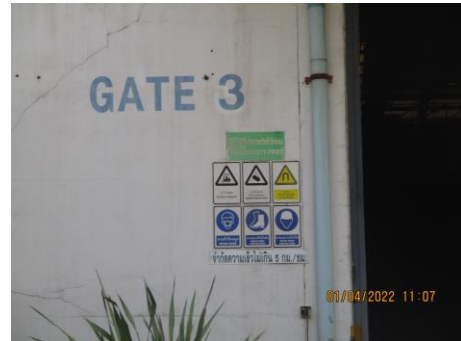
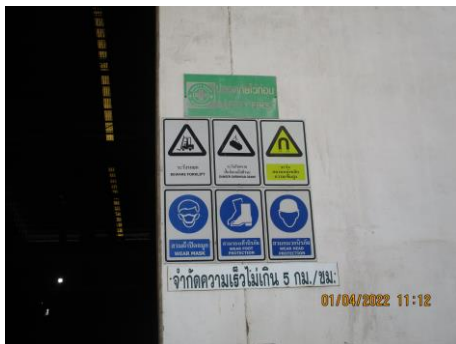
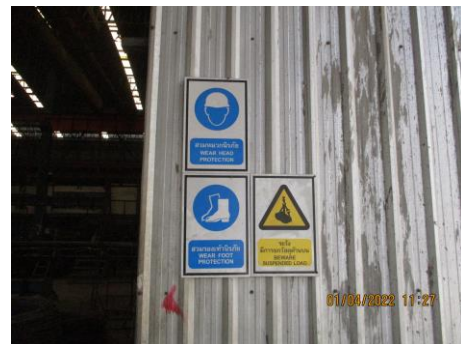
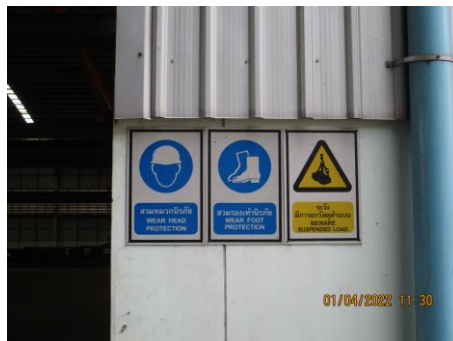
5. เสียง - กำหนดเขตที่มีแหล่งกำเนิดเสียงดัง ซึ่งเมื่อพนักงานเข้าไปปฏิบัติงานในบริเวณดังกล่าวจะต้องสวมใส่เครื่องป้องกันเสียง สำหรับในโรงงานหลอมเหล็ก ได้แก่ บริเวณกองเศษเหล็ก บริเวณหน้าเตาหลอม สำหรับในบริเวณอาคารผลิตเหล็กรีดร้อน ได้แก่ ในบริเวณแท่นตัดเหล็ก และบริเวณลานเก็บกองเหล็กรูปพรรณ	- บริเวณเตาหลอม บริเวณ กองเศษเหล็กเตรียมเข้าหลอม บริเวณตัดและมัดเหล็ก รูปพรรณ	- โครงการกำหนดขอบเขตพื้นที่ที่มีเสียงดังและติดตั้งป้ายเตือนให้สวมใส่อุปกรณ์ป้องกันเสียงดังรวมทั้งจัดเตรียมอุปกรณ์ป้องกันเสียงดัง ได้แก่ ปลั๊กอุดหูที่ครอบหู สำหรับพนักงานที่เข้าไปปฏิบัติงานในบริเวณดังกล่าวต้องสวมใส่อุปกรณ์ เพื่อลดผลกระทบเรื่องเสียงจากกิจกรรมในโรงงานหลอมเหล็ก ได้แก่ บริเวณกองเศษเหล็ก บริเวณหน้าเตาหลอม สำหรับบริเวณอาคารผลิตเหล็กรีดร้อน ได้แก่ บริเวณแท่นตัดเหล็ก และบริเวณลานเก็บกองเหล็กรูปพรรณ	-	- รูปที่ 21 ป้ายเตือนด้านความปลอดภัยในพื้นที่ปฏิบัติงาน

- ติดป้ายเตือนในบริเวณที่มีระดับเสียงสูงกว่า 80 เดซิเบล(เอ)	- ภายในโครงการ	- โครงการมีการติดตั้งป้ายเตือนให้พนักงานสวมใส่อุปกรณ์ป้องกันเสียงดังในบริเวณที่มีระดับเสียงสูงกว่า 80 เดซิเบล(เอ)	-	- รูปที่ 21 ป้ายเตือนด้านความปลอดภัยในพื้นที่ปฏิบัติงาน

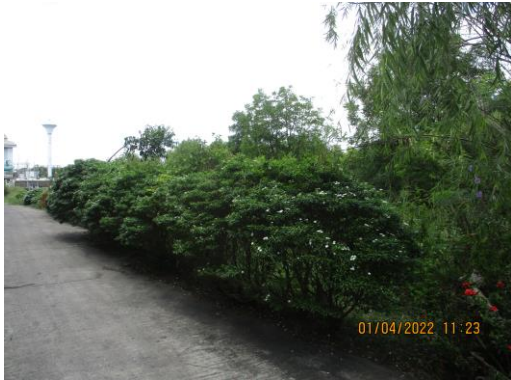
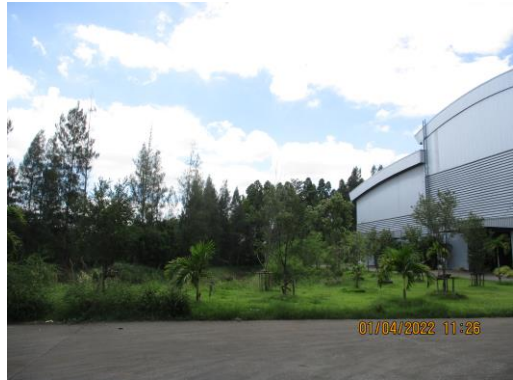
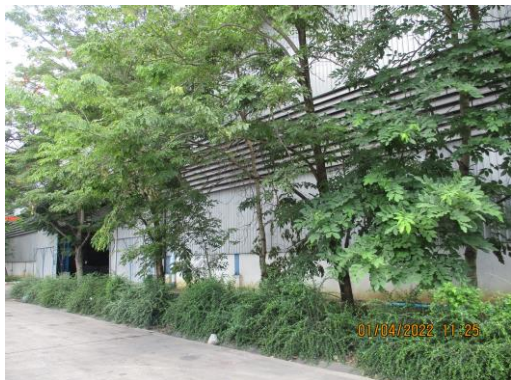
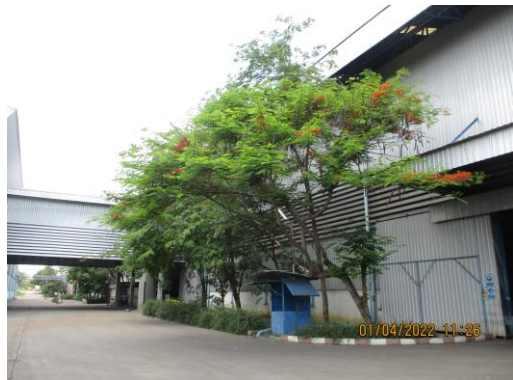
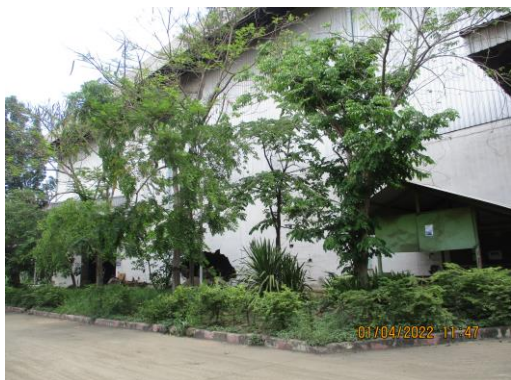
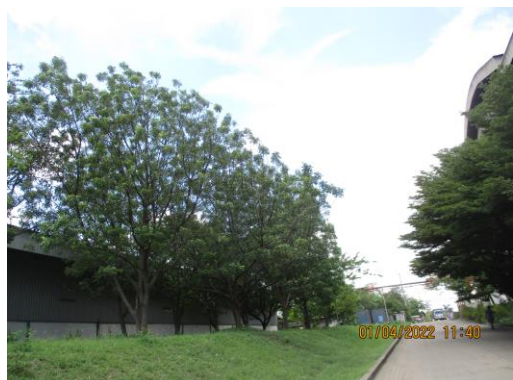
- ทำ Buffer zone โดยปลูกต้นไม้รอบโครงการตลอดแนวรั้วปลูกไม้ยืนต้น เช่น ประดู่ สนประติพัทธ์ อโศกอินเดีย โดยเฉพาะริมรั้วด้านใต้ที่ติดกับบ้านชาวบ้าน 1 หลัง จะทำการปลูกไม้ยืนต้นสลับฟันปลา 3 แถว	- ภายในโครงการ	- โครงการควรปลูกต้นไม้ยืนต้นรอบพื้นที่โครงการ เพื่อเป็น Buffer zone ได้แก่ สนประติพัทธ์ อโศกอินเดีย บริเวณแนวรั้ว สำหรับริมรั้วด้านทิศใต้ติดกับบ้านพักอาศัยของชุมชนและด้านทิศเหนือ มีการปลูกไม้ยืนต้นสลับฟันปลา 3 แถว	-	- รูปที่ 22 Buffer Zone และพื้นที่สีเขียวของโครงการ

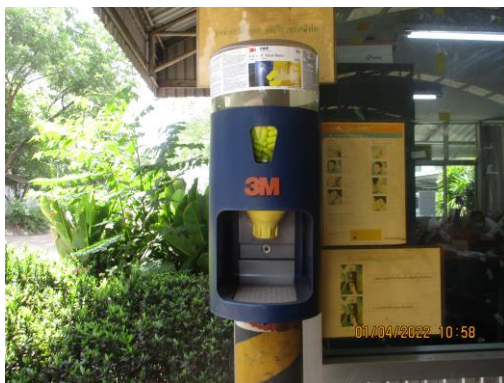
รูปที่ 25 ปลีอุดหู

5. เสียง (ต่อ) - จัดทำเส้นระดับเสียง (Noise contour line) ในบริเวณพื้นที่การผลิต เพื่อทราบเขตที่มีเสียงดัง แต่ละระดับ และชี้วงจรที่มีรอบเครื่องจักร/อุปกรณ์ที่มีเสียงดังเกิน 85 เดซิเบล (เอ) ให้แล้วเสร็จภายใน 1 ปี เพื่อควบคุมให้พนักงานที่ต้องทำงานในเขตเสียงดังเกิน 85 เดซิเบล (เอ) จำกัดเวลาสัมผัสเสียงดังทั้งในส่วน of โรงหลอมเหล็กและหน่วยผลิตเหล็กรีดร้อน	- ภายในพื้นที่ผลิต โรงงานหลอมเหล็ก และหน่วยผลิตเหล็ก รีดร้อน รวมพื้นที่ตั้ง Blower ของ Bag House	- โครงการจัดทำเส้นระดับเสียง (Noise contour) ในบริเวณพื้นที่การผลิต เมื่อวันที่ 26 มีนาคม 2565 เพื่อกำหนดขอบเขตบริเวณพื้นที่ที่มีเสียงดังติดป้ายเตือนและควบคุมให้พนักงานที่ปฏิบัติงานในพื้นที่ที่มีเสียงดังเกิน 85 เดซิเบล (เอ) สวมใส่อุปกรณ์ป้องกันอันตรายส่วนบุคคล (PPE) ตลอดเวลาปฏิบัติงาน	-	- ภาคผนวก 7ข
ทำสัญลักษณ์แสดงบริเวณที่มีเสียงดัง ซึ่งต้องให้พนักงานใส่อุปกรณ์ลดเสียงขณะปฏิบัติงานในบริเวณนั้น เช่น ปลั๊กอุดหู ที่ครอบเสียง เป็นต้น	- ภายในโครงการ	- โครงการติดตั้งป้ายเตือนบริเวณที่มีเสียงดัง เพื่อเตือนให้พนักงานต้องสวมใส่อุปกรณ์ลดเสียงขณะปฏิบัติงานบริเวณดังกล่าว เช่น ปลั๊กอุดหู ที่ครอบหู	-	- รูปที่ 21 ป้ายเตือนด้านความปลอดภัยในพื้นที่ปฏิบัติงาน - รูปที่ 24 พนักงานสวมใส่ อุปกรณ์ป้องกันอันตรายส่วนบุคคล (PPE) - รูปที่ 25 ปลั๊กอุดหู
