### 3.7 การรุดตัวของพื้นดิน

ปัจจุบันบริษัทฯ อยู่ในระยะดำเนินการทำเหมือง โดยได้ดำเนินการก่อสร้างอุโมงค์แนวลาดและอุโมงค์แนวตั้ง (รูปที่ 3.7-1) ซึ่งในส่วนของการวิเคราะห์ผลกระทบสิ่งแวดล้อมและติดตามตรวจสอบการเปลี่ยนแปลงของค่าระดับผิวดิน ค่าความเอียงตัวของพื้นดินและแรงดันน้ำใต้ดิน บริษัทฯ ได้ดำเนินการติดตั้งเครื่องมือตรวจวัดต่างๆ ตามเงื่อนไขมาตรการฯ ซึ่งเป็นไปตามหลักวิศวกรรมธรณี ประกอบด้วยวิธีการและเครื่องมือดังต่อไปนี้

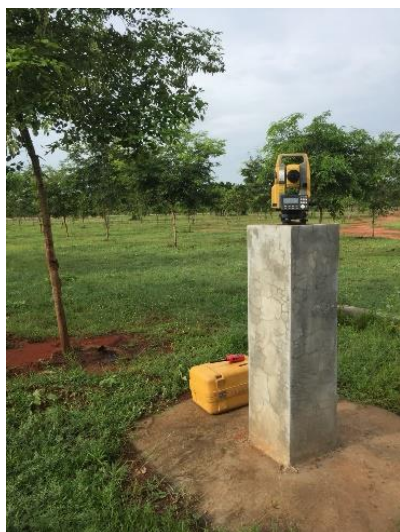
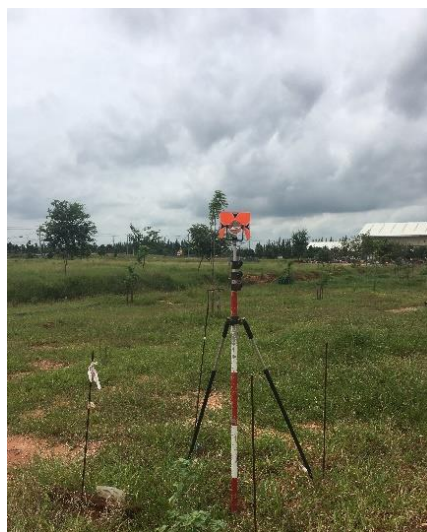
รูปที่ 3.7-2 การก่อสร้างหมุดหลักฐานอ้างอิง (Benchmark Point) และหมุดตรวจสอบบริเวณแนว  
การก่อสร้างขุดเจาะอุโมงค์แนวลาด

เพื่อให้การตรวจสอบการเปลี่ยนแปลงค่าระดับผิวดินตามแนวบริเวณพื้นที่การก่อสร้างและชุดเจาะอุโมงค์แนวลาดเป็นไปอย่างต่อเนื่องและมีประสิทธิภาพ บริษัทฯ จึงได้ดำเนินการก่อสร้างหมดหลักฐานอ้างอิง (Benchmark Point) จำนวน 2 จุด (รูปที่ 3.7-2) อยู่นอกเขตพื้นที่ก่อสร้างบนผิวดินและพื้นที่การชุดเจาะอุโมงค์แนวลาด ซึ่งเป็นบริเวณที่มีความมั่นคงแข็งแรง ไม่มีการรุดตัวโดยได้ดำเนินการก่อสร้างหมดตรวจสอบบริเวณแนวการชุดเจาะอุโมงค์แนวลาดอีกจำนวน 9 จุด สำหรับใช้ตรวจสอบค่าระดับผิวดินโดยการยึดโยงเปรียบเทียบกับหมดหลักฐานอ้างอิง (รูปที่ 3.7-3)

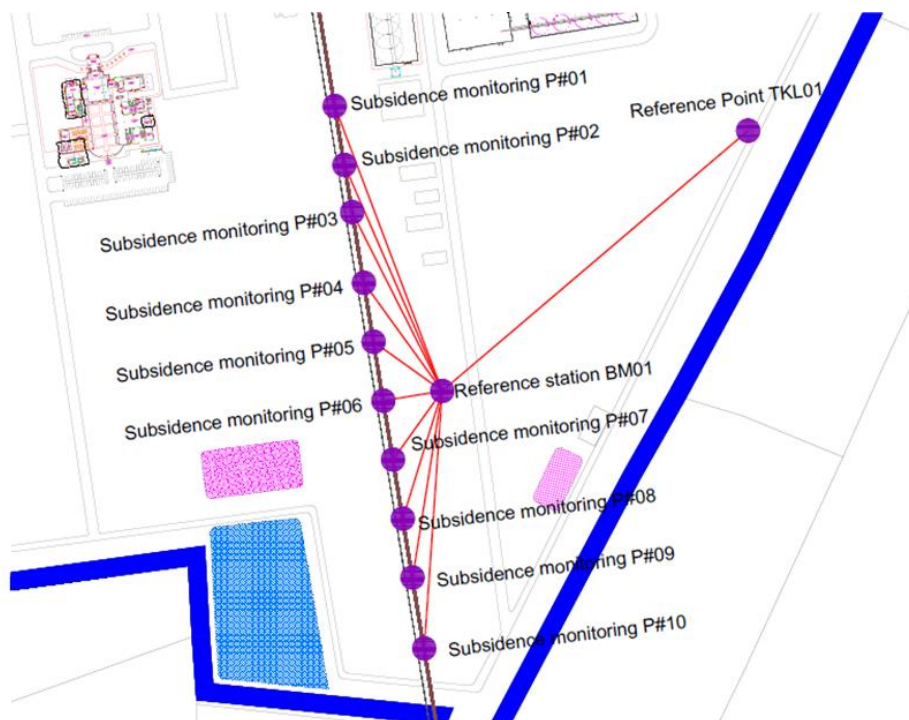
รูปที่ 3.7-3 จุดติดตั้งหมุดหลักฐานอ้างอิง (Benchmark Point) และหมุดตรวจสอบตามแนวอุโมงค์

วิธีการตรวจวัดดำเนินการโดยใช้กล้องรังวัดแบบใช้แสงเลเซอร์ (Total Station) ทำการวัดหา  
ระดับความสูงของหมุดตรวจสอบแต่ละหมุด เทียบอิงจากระดับความสูงของหมุดหลักฐานอ้างอิง BM01 โดยใช้  
การคำนวณดังนี้

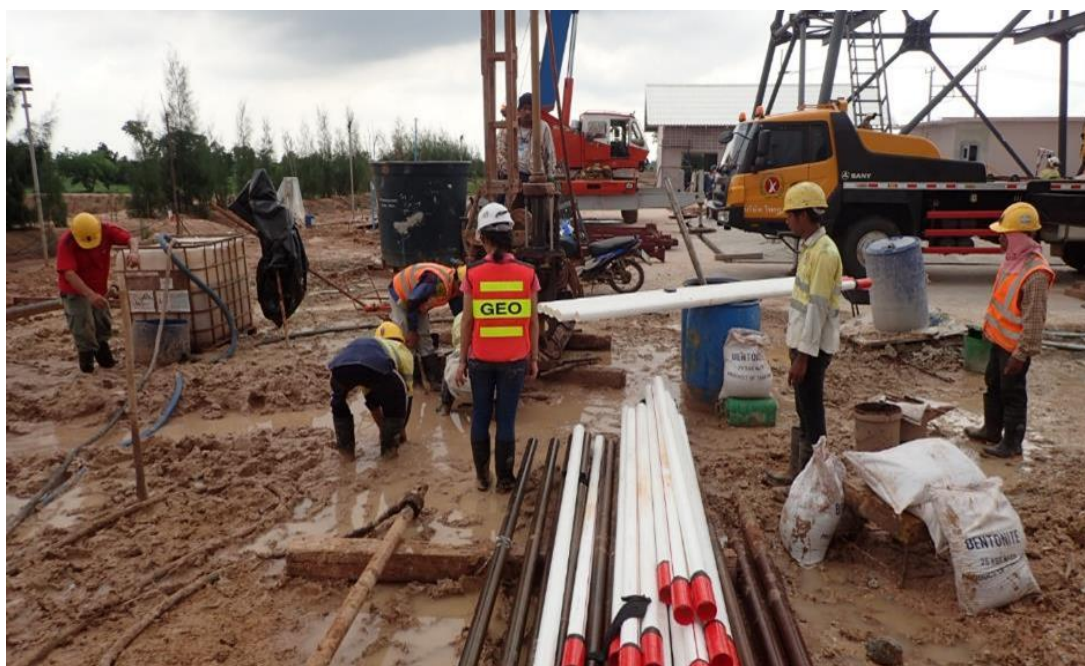
รูปที่ 3.7-10 การขุดเจาะและติดตั้งท่อรางในแนวตั้งสำหรับวัดการเคลื่อนตัวของมวลดินในแนวราบ

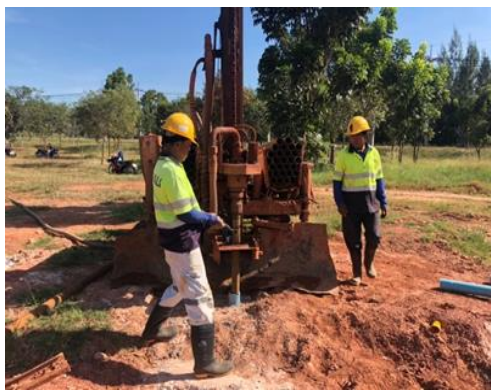
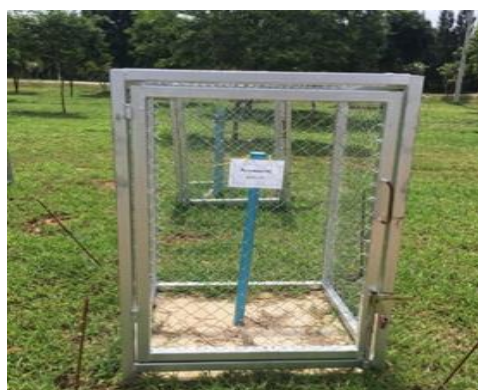
รูปที่ 3.7-11 หลุมตรวจวัดการเคลื่อนตัวของมวลดินในแนวราบบริเวณพื้นที่ก่อสร้างอุโมงค์แนวลาดและอุโมงค์แนวตั้ง

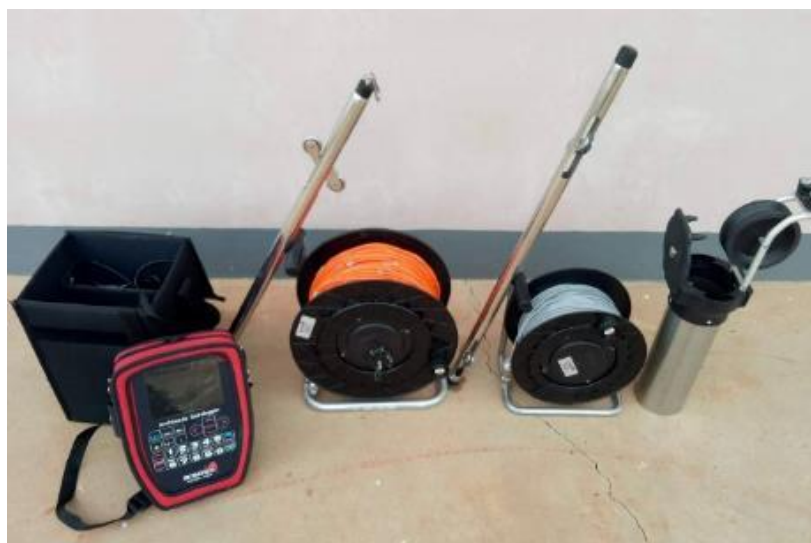
รูปที่ 3.7-13

อุปกรณ์มาตรวัดการเคลื่อนตัวในแนวราบ (Inclinometer) และท่อรางที่ใช้ติดตั้งในหลุมเจาะ (Inclinometer Access Tube)

บริษัทฯ ได้ใช้มาตรวัดการเคลื่อนตัวของมวลดินในแนวราบ (Inclinometer) ของ SISGEO รุ่น S200D (รูปที่ 3.7-13) ซึ่งติดตั้งอุปกรณ์วัดความเอียงสองแกนตั้งฉากกัน แกน A เป็นแกนหลักตามความยาว และแกน B จะวัดขวางตั้งฉากกับความยาวมีความละเอียด 0.0013 องศา หรือ 0.02 มิลลิเมตร/เมตร มีค่าความคลาดเคลื่อนน้อยกว่า  $\pm 0.005$  เปอร์เซ็นต์ สามารถวัดมุมเอียงได้ถึง  $\pm 30$  องศา กลไกในการวัดจะเป็นแบบ Force Balance Servo Accelerometer

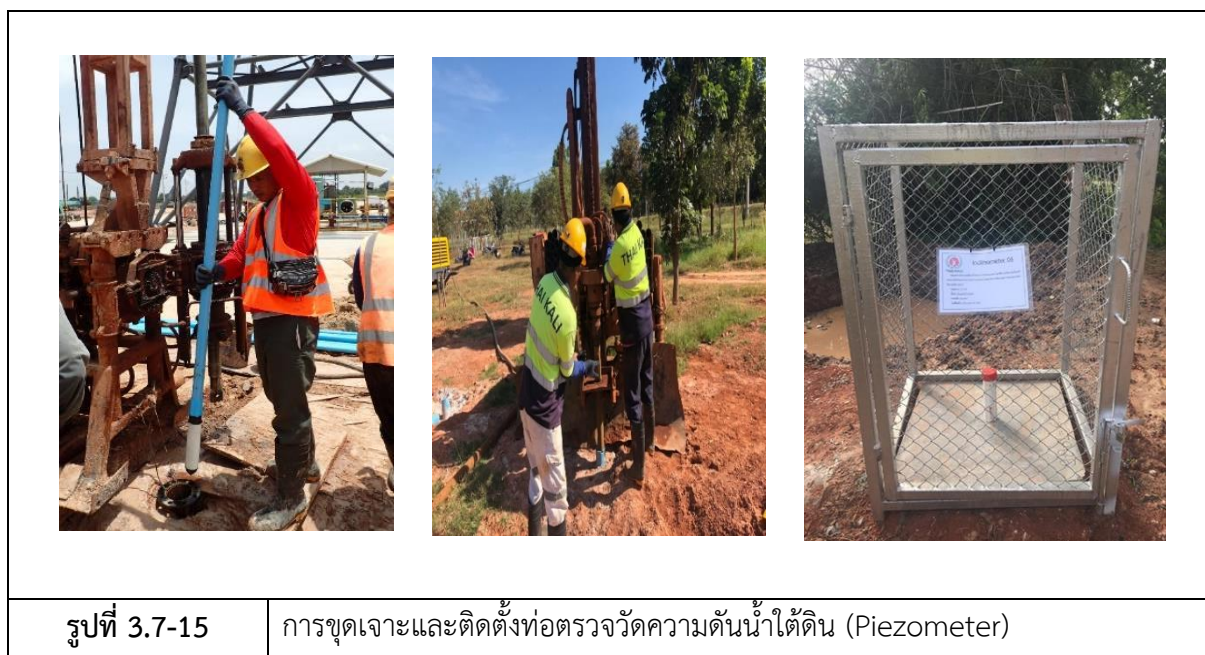
บริษัทฯ ได้ทำการติดตั้งหลุมตรวจวัดความดันน้ำจำนวน 2 หลุม จากแผนที่วางไว้ทั้งหมด 7 หลุม โดยหลุม Piezo-01 ได้ติดตั้งในบริเวณอุโมงค์แนวตั้ง และหลุม Piezo-02 ติดตั้งบริเวณอุโมงค์แนวลาด ตามรูปที่ 3.7-19

ในการติดตั้งหลุมตรวจวัดความดันน้ำใต้ดินบริเวณอุโมงค์แนวตั้ง Piezo-01 ได้พิจารณาติดตั้งหัววัดความดันน้ำ (Piezometer) ไว้ในชั้นตะกอนทางน้ำเก่าทรายปนทรายแบ่งที่ความลึกประมาณ 42 เมตร ซึ่งชั้นหินโคลนที่เป็นหินที่บ้น้ำจะอยู่ที่ความลึกตั้งแต่ 58 เมตรลงไป ส่วนการติดตั้งหลุมตรวจวัดความดันน้ำใต้ดินบริเวณอุโมงค์แนวลาด Piezo-02 ได้พิจารณาติดตั้งหัววัดความดันน้ำไว้ในชั้นหินทรายแบ่งเนื้อแข็งในระดับความลึกที่พบรอยแยกรอยแตกมีการไหลของน้ำใต้ดินที่ความลึก 65 เมตร

ในการติดตั้งมาตรวัดความดันน้ำนั้นได้ใช้หัววัดความดัน Casagrande single-tube filter Model P101 ขนาด 60 มิลลิเมตร ต่อเข้ากับท่อพีวีซีที่บ้น้ำหย่อนลงไปในหลุมเจาะจนถึงความลึกที่ต้องการ และเทกลับด้วยทรายละเอียดปนหยาบปานกลางให้คลุมหัววัดไว้จนมีความหนา 30 เมตร เพื่อให้สามารถซึมผ่านไปถึงหัววัดได้ แล้วสร้างชั้นที่บ้น้ำโดยปิดทับด้วยเบนโทไนต์ (Bentonite) แบบเม็ดหนา 5 เมตร และเทปิดทับด้วยปูนซีเมนต์ผสมเบนโทไนต์ (Bentonite) ดังรายละเอียดใน รูปที่ 3.7-20 ถึง รูปที่ 3.7-21 โดยใช้เครื่องวัดระดับน้ำ (Water Depth Meter) ยี่ห้อ Solinst Model 107 (รูปที่ 3.7-22) ดำเนินการวัดหาความดันของน้ำใต้ดิน

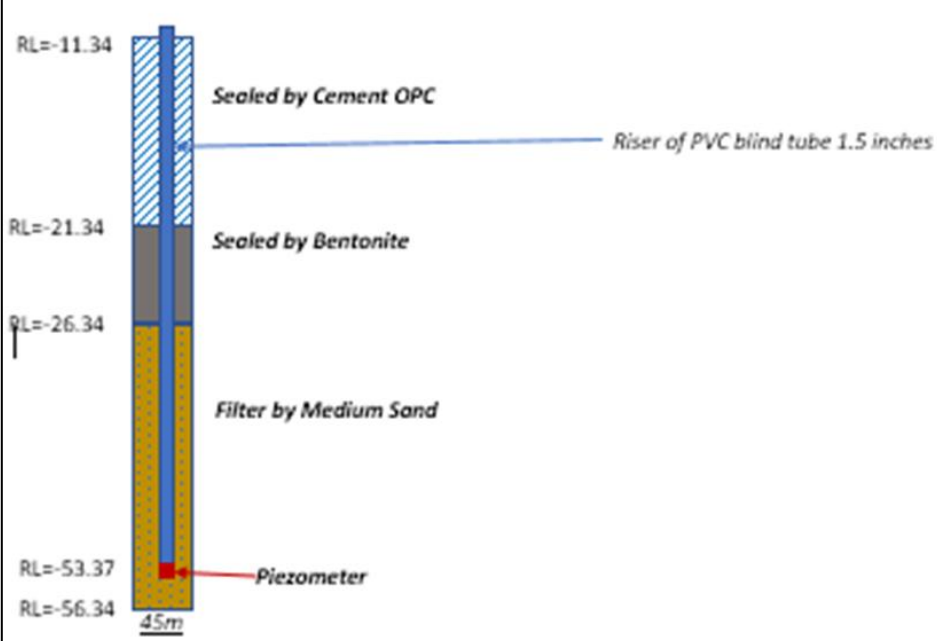
<p style="text-align: center;"><b><u>Piezometer Installation Report for Piezometer-01</u></b></p> <p><b>Site:</b> Shaft <b>Date of Installation:</b> 18-20 May 2017</p> <p><b>Coordinate:</b> 807890.69 mE, 1698097.08 mN, -11.34 mRL (local)</p> <p><b>Offset from Shaft Center:</b> 17.05 m to the south <b>Boring Depth:</b> 45m</p> <p><b>Piezometer Type:</b> Casagrande single-tube filter Model P101 60mm / 40μ, Length 275mm / OD 61.5mm, Polyethylene</p> <p><b>Depth of Piezometer:</b> 41.83m <b>Set In:</b> Silty Sand</p> <p><b>Riser Pipe:</b> PVC Blind Tube diag.1.5" G <b>Boring Diameter:</b> 4 1/2 inches</p> <p><b>Ground Elevation:</b> -11.34m <b>Top of PVC Riser Elevation:</b> -10.94m</p> <p><b>Elevation of Piezometer tip:</b> -53.37m</p> <p><b>Filter:</b> Fine-medium sand <b>From Elevation:</b> -26.34m <b>To Elevation:</b> -56.34m</p> <p><b>Seal:</b> Bentonite and Cement <b>From Elevation:</b> -11.34m <b>To Elevation:</b> -26.34m</p>

รูปที่ 3.7-16	แสดงรายละเอียดของการติดตั้งหลุมตรวจวัดความดันน้ำใต้ดิน Piezo-01 บริเวณอุโมงค์แนวตั้ง

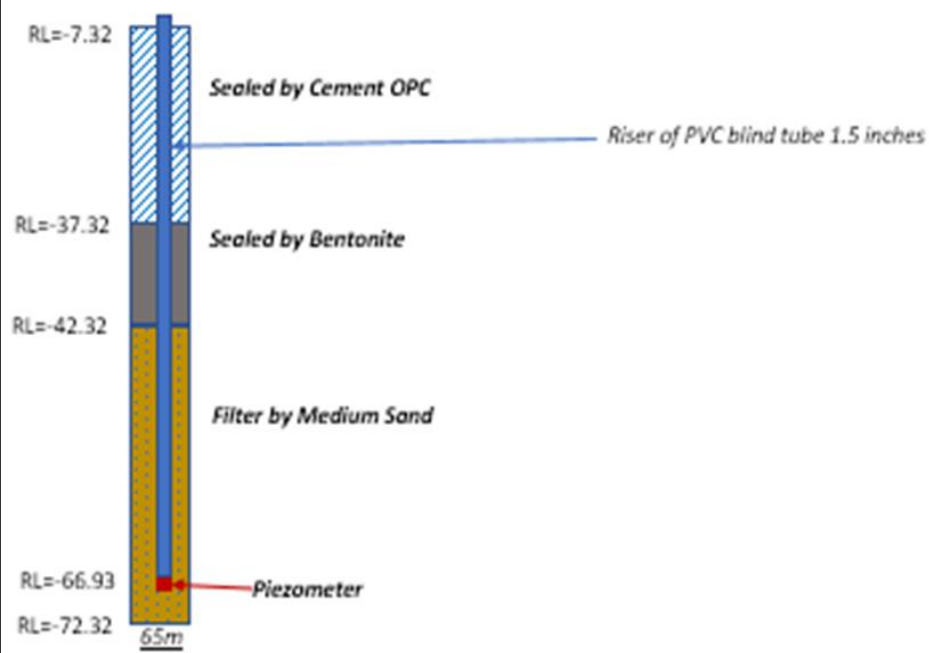
<p style="text-align: center;"><b><u>Piezometer Installation Report for Piezometer-02</u></b></p> <p><b>Site:</b> Decline near chainage 549      <b>Date of Installation:</b> 02-05 June 2017</p> <p><b>Coordinate:</b> 807748.00 mE, 1698653.00 mN, -7.32 mRL (local)</p> <p><b>Offset from Decline Center Line:</b> 39.41 m to the east    <b>Boring Depth:</b> 65m</p> <p><b>Piezometer Type:</b> Casagrande single-tube filter Model P101 60mm / 40μ, Length 275mm / OD 61.5mm, Polyethylene</p> <p><b>Depth of Piezometer:</b> 59.41 m      <b>Set In:</b> Massive Siltstone</p> <p><b>Riser Pipe:</b> PVC Blind Tube diag.1.5" G    <b>Boring Diameter:</b> 4 1/2 inches</p> <p><b>Ground Elevation:</b> -7.32m      <b>Top of PVC Riser Elevation:</b> -6.19m</p> <p><b>Elevation of Piezometer tip:</b> -66.93m</p> <p><b>Filter:</b> Fine-medium sand    <b>From Elevation:</b> -42.32m    <b>To Elevation:</b> -72.32m</p> <p><b>Seal:</b> Bentonite and Cement    <b>From Elevation:</b> -7.32m    <b>To Elevation:</b> -42.32m</p>

รูปที่ 3.7-17	แสดงรายละเอียดของการติดตั้งหลุมตรวจวัดความดันน้ำใต้ดิน Piezo-02 บริเวณอุโมงค์แนวลาด
