3.1 ผลการปฏิบัติตามมาตรการป้องกันและแก้ไขผลกระทบสิ่งแวดล้อม

ตารางที่ 3.1 ผลการปฏิบัติตามมาตรการป้องกันและแก้ไขผลกระทบสิ่งแวดล้อม
โครงการโรงงานผลิตในลอน-6 บริษัท อุเบะ เคมิคอลส์ (เอเชีย) จำกัด (มหาชน)
ระหว่างเดือนมกราคม ถึงมิถุนายน พ.ศ.2565

โครงการโรงงานผลิตในลอน-6

บริษัท อุเบะ เคมิคอลส์ (เอเชีย) จำกัด (มหาชน)

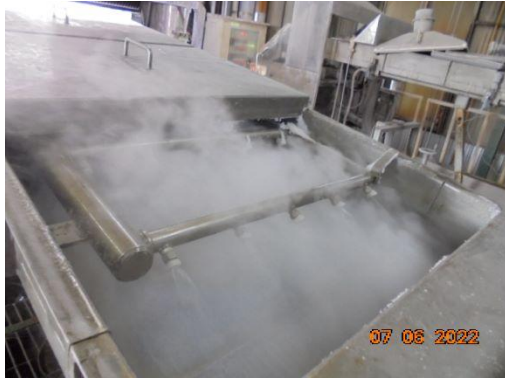
รูปที่ 1 ระบบสเปรย์น้ำที่ Diehead Vapour Absorber

- ตรวจสอบประสิทธิภาพการทำงานของระบบสเปรย์น้ำในระบบ Diehead Vapour Absorber โดยตรวจสอบความดันของ Pump และลักษณะน้ำสเปรย์ทุก 12 ชั่วโมง หากพบว่าความดันสูงกว่า 1.5 Bar หรือ ไม่มีน้ำสเปรย์ ให้หยุดระบบการทำงานของหน่วยตัดเม็ด และระบบ Diehead Vapour Absorber เพื่อถอด Spray Water Nozzle ออกมาทำความสะอาด	- โรงงานได้มีการตรวจสอบประสิทธิภาพการทำงานของระบบสเปรย์น้ำในระบบ Diehead Vapour Absorber โดยตรวจสอบความดันของ Pump และลักษณะน้ำสเปรย์ทุก 12 ชั่วโมง	- ไม่พบปัญหาและอุปสรรค	<p>- ภาคผนวก ข.2 เอกสารตรวจสอบประสิทธิภาพการทำงานของ Diehead Vapour Absorber</p> <p>- รูปที่ 1 ระบบสเปรย์น้ำที่ Diehead Vapour Absorber</p>

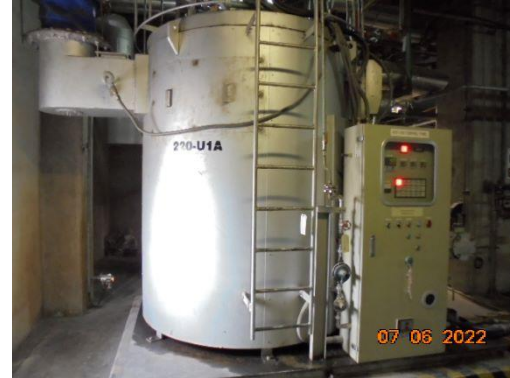
รูปที่ 2 Hot Oil Heater

- ตรวจสอบการทำงานของ Hot Oil Heater อย่างสม่ำเสมอทุกเดือน	- โรงงานได้มีการตรวจสอบการทำงานของ Hot Oil Heater เป็นประจำ	- ไม่พบปัญหาและอุปสรรค	<p>- ภาคผนวก ข.3 เอกสารตรวจสอบประสิทธิภาพการทำงานของ Hot Oil Heater</p> <p>- รูปที่ 2 Hot Oil Heater</p>

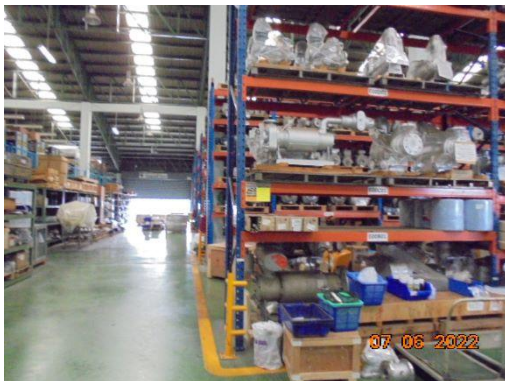
รูปที่ 3 ะไหล่ตำรอง อุปกรณ์ซ่อมบำรุง
สำหรับบำบัดมลพิษทางอากาศ

ผลกระทบสิ่งแวดล้อม	มาตรการป้องกันและแก้ไขผลกระทบสิ่งแวดล้อม	ผลการปฏิบัติตามมาตรการ	ปัญหาและอุปสรรค/ แนวทางแก้ไข	อ้างอิง
2. คุณภาพอากาศ (ต่อ)	- กำหนดแผนตรวจสอบและบำรุงรักษาเชิงป้องกัน (Preventive Maintenance Program) ให้ระบบบำบัดมลพิษทางอากาศทำงานได้อย่างเต็มประสิทธิภาพอยู่เสมอ และจัดเตรียมอะไหล่สำรอง อุปกรณ์ซ่อมบำรุง สำหรับระบบบำบัดมลพิษทางอากาศให้เพียงพอ	- โรงงานได้กำหนดแผนตรวจสอบและบำรุงรักษาเชิงป้องกัน (Preventive Maintenance Program) ให้ระบบบำบัดมลพิษทางอากาศทำงานได้อย่างเต็มประสิทธิภาพอยู่เสมอ และจัดเตรียมอะไหล่สำรอง อุปกรณ์ซ่อมบำรุง สำหรับระบบบำบัดมลพิษทางอากาศให้เพียงพอ	- ไม่พบปัญหาและอุปสรรค	- ภาคผนวก ข.4 PM Plan และแผนการหยุดซ่อมบำรุงเครื่องจักรและอุปกรณ์ภายในโรงงาน (Turnaround Master Preparation) - รูปที่ 3 อะไหล่สำรอง อุปกรณ์ซ่อมบำรุง สำหรับบำบัดมลพิษทางอากาศ

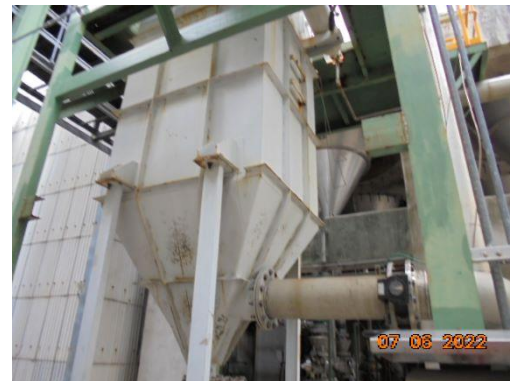
รูปที่ 4 Bag Filter ในระบบบำบัดเหม็ดในถ่อน

- ตรวจสอบประสิทธิภาพการทำงานของ Bag Filter ในระบบลำเลียงเม็ดในลอน (Pneumatic Conveyer) หากพบการอุดตันของถุงกรอง (Bag Filter) ให้หยุดการทำงานของ Blower ใน Loop นั้นๆ และถอดออกเพื่อทำความสะอาด ก่อนเริ่มทำงานใหม่	- โรงงานได้มีการตรวจสอบประสิทธิภาพการทำงานของ Bag Filter ในระบบลำเลียงเม็ดในลอน (Pneumatic Conveyer) หากพบการอุดตันของถุงกรอง (Bag Filter) จะหยุดการทำงานของ Blower ใน Loop นั้นๆ และถอดออกเพื่อทำความสะอาด ก่อนเริ่มทำงานใหม่	- ไม่พบปัญหาและอุปสรรค	- ภาคผนวก ข.6 เอกสารตรวจสอบประสิทธิภาพการทำงานของ Bag Filter - รูปที่ 4 Bag Filter ในระบบลำเลียงเม็ดในลอน

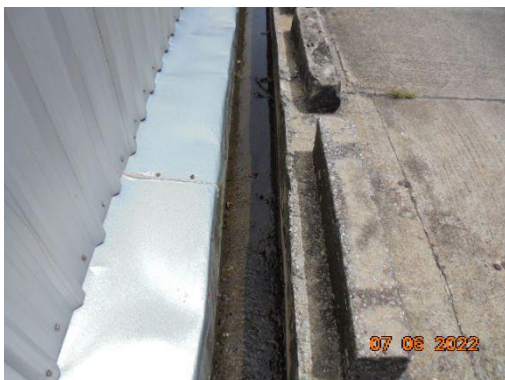
ผลกระทบสิ่งแวดล้อม	มาตรการป้องกันและแก้ไขผลกระทบสิ่งแวดล้อม	ผลการปฏิบัติตามมาตรการ	ปัญหาและอุปสรรค/ แนวทางแก้ไข	อ้างอิง
3. คุณภาพน้ำ	- แยกระบบระบายน้ำเสียและระบบระบายน้ำฝนออกจากกันโดยเด็ดขาด	- โรงงานได้ทำการแยกระบบระบายน้ำเสียและระบบระบายน้ำฝนออกจากกันเรียบร้อยแล้ว	- ไม่พบปัญหาและอุปสรรค	- รูปที่ 5 รางระบายน้ำฝน - รูปที่ 6 รางระบายน้ำเสีย

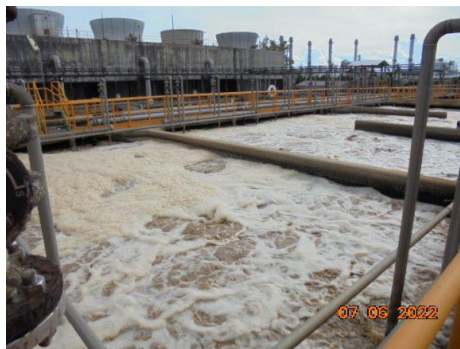
รูปที่ 9 ระบบบำบัดน้ำเสียของ
โรงงานผลิตสารคาโปรแลคตัม

- รวบรวมน้ำเสียจากโรงงานปัจจุบัน ได้แก่ น้ำเสียจากกระบวนการผลิต น้ำเสียจากกิจกรรมประจำวันของพนักงาน และน้ำระบายทิ้งจากหอหล่อเย็น ไปยังบ่อตรวจสอบคุณภาพน้ำเสียของโครงการ และส่งไปบำบัดยังระบบบำบัดน้ำเสียของโรงงานผลิตสารคาโปรแลคตัม ต่อไป	- โรงงานได้รวบรวมน้ำเสียจากโรงงานปัจจุบัน ได้แก่ น้ำเสียจากกระบวนการผลิต น้ำเสียจากกิจกรรมประจำวันของพนักงาน และน้ำระบายทิ้งจากหอหล่อเย็นไปยังบ่อตรวจสอบคุณภาพน้ำเสียของโรงงาน และส่งไปบำบัดยังระบบบำบัดน้ำเสียของโรงงานผลิตสารคาโปรแลคตัม	- ไม่พบปัญหาและอุปสรรค	- รูปที่ 7 Cooling Tower - รูปที่ 8 บ่อตรวจสอบคุณภาพน้ำเสียของโรงงาน - รูปที่ 9 ระบบบำบัดน้ำเสียของโรงงานผลิตสารคาโปรแลคตัม

- รวบรวมน้ำเสียจากโครงการเพิ่มกำลังการผลิต ได้แก่ น้ำเสียจากกระบวนการผลิตและน้ำเสียจากกิจกรรมประจำวันของพนักงาน ไปยังบ่อตรวจสอบคุณภาพน้ำเสียของโครงการ และส่งไปบำบัดยังระบบบำบัดน้ำเสียของโรงงานผลิตสารคาโปรแลคตัม	- โรงงานได้รวบรวมน้ำเสียจากโรงงานเพิ่มกำลังการผลิต ได้แก่ น้ำเสียจากกระบวนการผลิต และน้ำเสียจากกิจกรรมประจำวันของพนักงาน ไปยังบ่อตรวจสอบคุณภาพน้ำเสียของโรงงาน และส่งไปบำบัดยังระบบบำบัดน้ำเสียของโรงงานผลิตสารคาโปรแลคตัม	- ไม่พบปัญหาและอุปสรรค	- รูปที่ 8 บ่อตรวจสอบคุณภาพน้ำเสียของโรงงาน - รูปที่ 9 ระบบบำบัดน้ำเสียของโรงงานผลิตสารคาโปรแลคตัม

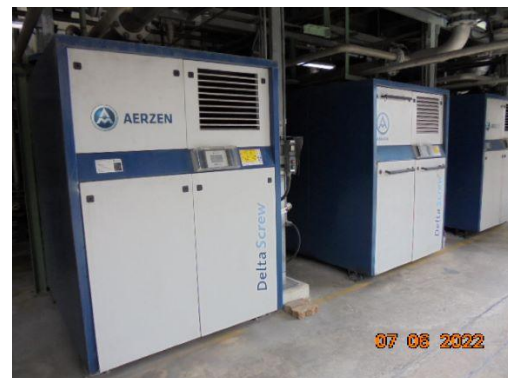
4. เสียง	- กำหนดให้ผู้รับเหมาที่ออกแบบและติดตั้งเครื่องจักร เพื่อดำเนินการจะต้องควบคุมมิให้ระดับเสียงเกิน 85 เดซิเบลเอ ถ้าหากเกินจะต้องมีการติดตั้งอุปกรณ์ลดระดับเสียงที่แหล่งกำเนิด ในกรณีที่ไม่สามารถลดที่แหล่งกำเนิดได้ กำหนดให้พนักงานที่เข้าไปปฏิบัติงาน ต้องสวมอุปกรณ์ป้องกันอันตรายส่วนบุคคลที่เหมาะสม	- โรงงานได้ควบคุมเครื่องจักรไม่ให้ระดับเสียงเกิน 85 เดซิเบลเอ โดยติดตั้งอุปกรณ์ลดระดับเสียงที่แหล่งกำเนิด และติดป้ายเตือนให้สวมใส่อุปกรณ์ป้องกันเสียง นอกจากนี้ยังกำหนดให้พนักงานที่เข้าไปปฏิบัติงาน ต้องสวมอุปกรณ์คุ้มครองความปลอดภัยส่วนบุคคลที่เหมาะสมทุกครั้ง	- ไม่พบปัญหาและอุปสรรค	- รูปที่ 10 อุปกรณ์ลดระดับเสียงที่แหล่งกำเนิด - รูปที่ 11 ป้ายเตือนให้สวมใส่อุปกรณ์ป้องกันเสียง - รูปที่ 12 พนักงานสวมใส่อุปกรณ์ป้องกันเสียง

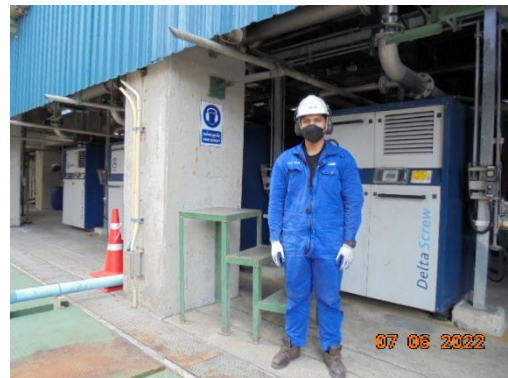
ผลกระทบสิ่งแวดล้อม	มาตรการป้องกันและแก้ไขผลกระทบสิ่งแวดล้อม	ผลการปฏิบัติตามมาตรการ	ปัญหาและอุปสรรค/ แนวทางแก้ไข	อ้างอิง
4. เสียง (ต่อ)	<ul style="list-style-type: none"> มาตรการในการป้องกัน ควบคุม และลดผลกระทบในพื้นที่ทำงาน <ul style="list-style-type: none"> มาตรการควบคุมทางด้านวิศวกรรม (Engineering Control) <p>: ทำการซ่อมบำรุงเครื่องจักรและอุปกรณ์ที่เป็นแหล่งกำเนิดเสียงดังตามแผนงานซ่อมบำรุง</p> มาตรการควบคุมทางด้านการบริหารจัดการ (Administrative Control) <p>: จัดให้มีห้องพักสำหรับพนักงานหลังจากการสัมผัสเสียงดัง</p> <p>: จัดให้มีระบบการหมุนเวียนพนักงานที่ปฏิบัติงานในพื้นที่ที่มีเสียงดังไปยังพื้นที่อื่นๆ หรือมีการทำงานในรูปแบบของการทำงานกะหมุนเวียนเข้าปฏิบัติงานในแต่ละวัน</p> มาตรการควบคุมทางด้านส่วนบุคคล (Personal Control) <p>: จัดอุปกรณ์ป้องกันเสียงดัง คือ ที่อุดหูหรือที่ครอบหูให้พนักงานทุกคน และกำหนดให้สวมใส่ทุกครั้งที่เข้าไปในพื้นที่ที่มีระดับเสียงดังเกิน 85 เดซิเบลเอ</p> 	<ul style="list-style-type: none"> โรงงานได้ทำการซ่อมบำรุงเครื่องจักรและอุปกรณ์ที่เป็นแหล่งกำเนิดเสียงดังตามแผนตรวจสอบและบำรุงรักษาเชิงป้องกัน (Preventive Maintenance Programme) เรียบร้อยแล้ว โรงงานจัดให้มีห้องพักสำหรับพนักงานหลังจากการสัมผัสเสียงดัง โรงงานจัดให้มีระบบการหมุนเวียนพนักงานที่ปฏิบัติงานในพื้นที่ที่มีเสียงดังไปยังพื้นที่อื่นๆ และมีการทำงานในรูปแบบของการทำงานกะหมุนเวียนเข้าปฏิบัติงานในแต่ละวัน โรงงานได้จัดอุปกรณ์ป้องกันเสียง คือ ปลั๊กอุดหูหรือครอบหูลดเสียงให้พนักงานทุกคน และกำหนดให้สวมใส่ทุกครั้งที่เข้าไปในพื้นที่ที่มีระดับเสียงดังเกิน 85 เดซิเบลเอ ซึ่งระยะเวลาในการเข้าปฏิบัติงานแต่ละครั้งประมาณ 10 นาที 	<ul style="list-style-type: none"> ไม่พบปัญหาและอุปสรรค ไม่พบปัญหาและอุปสรรค ไม่พบปัญหาและอุปสรรค ไม่พบปัญหาและอุปสรรค 	<ul style="list-style-type: none"> ภาคผนวก ข.4 PM Plan และแผนการหยุดซ่อมบำรุงเครื่องจักรและอุปกรณ์ภายในโรงงาน (Turnaround Master Preparation) รูปที่ 13 ห้องพักพนักงาน ภาคผนวก ข.8 เอกสารตารางการทำงานของพนักงาน รูปที่ 12 พนักงานสวมใส่อุปกรณ์ป้องกันเสียง

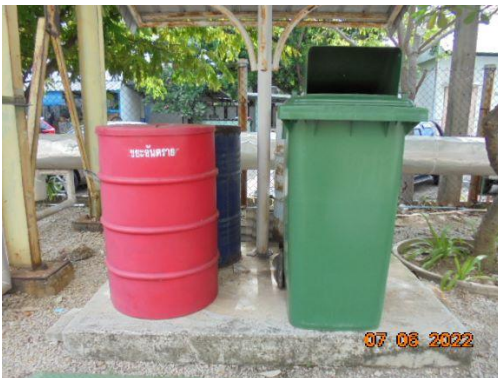
รูปที่ 15 ถังขยะแยกประเภทที่มีฝาปิดมิดชิด

- จัดเตรียมถังมูลฝอยแยกประเภทพร้อมฝาปิดมิดชิด ตั้งกระจายอยู่ในพื้นที่โครงการอย่างเพียงพอ ก่อนรวบรวมส่งให้เทศบาลนครระยองหรือผู้ประกอบการเอกชนที่ได้รับอนุญาตจากหน่วยงานราชการมารับไปกำจัดอย่างถูกต้องตามหลักสุขาภิบาลต่อไป	- โรงงานมีการจัดเตรียมถังมูลฝอยแยกประเภท พร้อมฝาปิดมิดชิด ตั้งกระจายอยู่ในพื้นที่โรงงานอย่างเพียงพอ ก่อนรวบรวมส่งให้ผู้ประกอบการเอกชนที่ได้รับอนุญาตจากหน่วยงานราชการ มารับไปกำจัดอย่างถูกต้องตามหลักสุขาภิบาลต่อไป	- ไม่พบปัญหาและอุปสรรค	- ภาคผนวก ข.12 เอกสารการส่งกำจัดขยะมูลฝอย - รูปที่ 15 ถึงขยะแยกประเภทที่มีฝาปิดมิดชิด

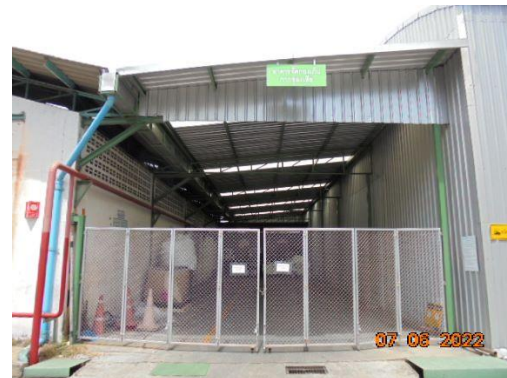
- จัดเก็บสิ่งปฏิกูลหรือวัสดุที่ไม่ใช้แล้วในอาคารเก็บกากของเสียรอกำจัดที่มีหลังคาปิดมิดชิด	- โรงงานมีการจัดเก็บสิ่งปฏิกูลหรือวัสดุที่ไม่ใช้แล้วในอาคารเก็บกากของเสียรอกำจัดที่มีหลังคาปิดมิดชิด	- ไม่พบปัญหาและอุปสรรค	- รูปที่ 16 อาคารเก็บกากของเสียรอกำจัด

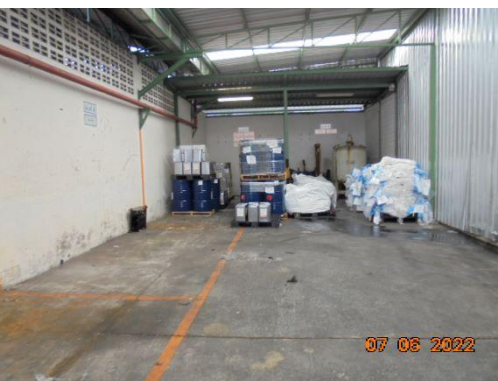
รูปที่ 17 การแบ่งพื้นที่ระหว่างมูลฝอยและสิ่งปฏิกูลหรือวัสดุที่ไม่ใช้แล้ว

- จัดแบ่งพื้นที่ระหว่างมูลฝอยทั่วไปและสิ่งปฏิกูลหรือวัสดุที่ไม่ใช้แล้วจากกระบวนการผลิตออกจากกันอย่างชัดเจน	- โรงงานมีการจัดแบ่งพื้นที่ระหว่างมูลฝอยทั่วไปและสิ่งปฏิกูลหรือวัสดุที่ไม่ใช้แล้วจากกระบวนการผลิตออกจากกัน	- ไม่พบปัญหาและอุปสรรค	- รูปที่ 17 การแบ่งพื้นที่ระหว่างมูลฝอยและสิ่งปฏิกูล หรือวัสดุที่ไม่ใช้แล้ว

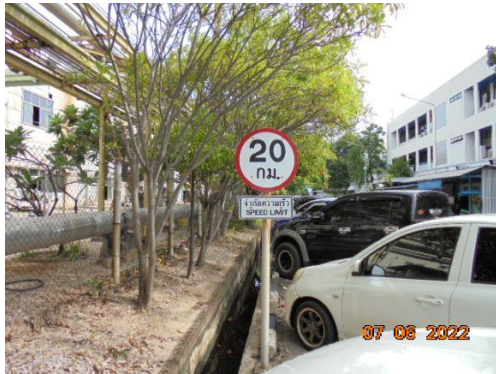
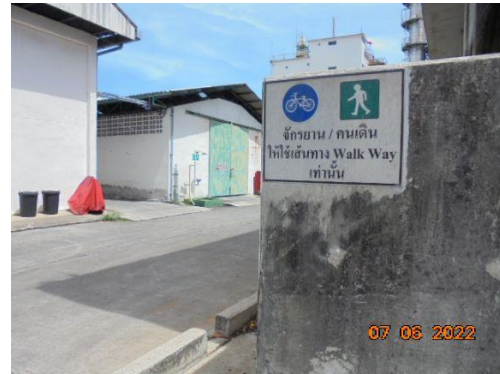
- จัดให้มีป้ายจราจรและป้ายกำหนดเตือนความเร็วภายในพื้นที่โครงการให้ชัดเจน	- โรงงานจัดให้มีป้ายจราจรและป้ายกำหนดเตือนความเร็วภายในพื้นที่โรงงานอย่างชัดเจน	- ไม่พบปัญหาและอุปสรรค	- รูปที่ 19 ป้ายจราจรและป้ายจำกัดความเร็วภายในโรงงาน

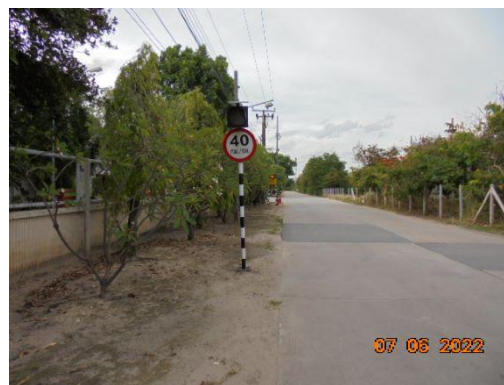
ผลกระทบสิ่งแวดล้อม	มาตรการป้องกันและแก้ไขผลกระทบสิ่งแวดล้อม	ผลการปฏิบัติตามมาตรการ	ปัญหาและอุปสรรค/ แนวทางแก้ไข	อ้างอิง
6. การคมนาคม (ต่อ)				<ul style="list-style-type: none"> - รูปที่ 20 เส้นแบ่งแนวการเดินรถภายในโรงงาน - รูปที่ 21 เจ้าหน้าที่ควบคุมบริเวณหน้าโรงงาน
	<ul style="list-style-type: none"> - ตรวจสอบสภาพรถบรรทุกในการขนส่งวัสดุอุปกรณ์ให้อยู่ในสภาพสมบูรณ์ก่อนใช้งาน เพื่อป้องกันการหกหล่นของวัสดุต่างๆ 	<ul style="list-style-type: none"> - โรงงานมีการตรวจสอบสภาพรถบรรทุกในการขนส่งวัสดุอุปกรณ์ให้อยู่ในสภาพสมบูรณ์ก่อนใช้งานอยู่เป็นประจำ เพื่อป้องกันการหกหล่นของวัสดุต่างๆ 	<ul style="list-style-type: none"> - ไม่พบปัญหาและอุปสรรค 	<ul style="list-style-type: none"> - ภาคผนวก ข.22 การตรวจสอบความปลอดภัยสำหรับยานพาหนะ
	<ul style="list-style-type: none"> - จำกัดความเร็วของรถบรรทุกขนส่งผลิตภัณฑ์และรถพนักงานที่สัญจรผ่านบริเวณชุมชนไม่เกิน 40 กิโลเมตรต่อชั่วโมง เพื่อป้องกันอุบัติเหตุที่อาจเกิดขึ้น 	<ul style="list-style-type: none"> - โรงงานได้จำกัดความเร็วของรถบรรทุกขนส่งผลิตภัณฑ์และรถพนักงานที่สัญจรผ่านบริเวณชุมชน โดยติดตั้งป้ายจำกัดความเร็วไม่เกิน 40 กิโลเมตรต่อชั่วโมง เพื่อป้องกันอุบัติเหตุที่อาจเกิดขึ้น 	<ul style="list-style-type: none"> - ไม่พบปัญหาและอุปสรรค 	<ul style="list-style-type: none"> - รูปที่ 22 ป้ายจำกัดความเร็วไม่เกิน 40 กิโลเมตรต่อชั่วโมง

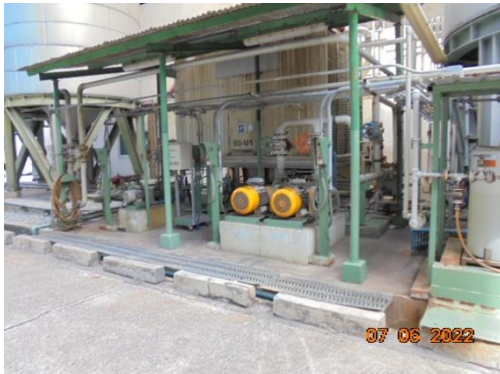
7. อาชีวอนามัยและความปลอดภัย	<p>โครงการร่วมกับกลุ่มอุเบะ (UBE Group)</p> <ul style="list-style-type: none"> - จัดให้มีมาตรการในด้านความปลอดภัยในกระบวนการผลิต ดังนี้ <ul style="list-style-type: none"> • ใช้ระบบการควบคุมอัตโนมัติ เครื่องมือ และการควบคุมใช้เป็นทั้งแบบไฟฟ้า อิเล็กทรอนิกส์ ไฮดรอลิก และนิวเมติก 	<ul style="list-style-type: none"> - โรงงานได้ออกแบบการควบคุมเป็นระบบอัตโนมัติ โดยเครื่องมือและการควบคุมจะเป็นแบบระบบไฟฟ้าอิเล็กทรอนิกส์ ไฮดรอลิก และนิวเมติก 	<ul style="list-style-type: none"> - ไม่พบปัญหาและอุปสรรค 	<ul style="list-style-type: none"> - รูปที่ 23 ระบบควบคุมแบบนิวเมติก - รูปที่ 38 ระบบควบคุมอัตโนมัติ

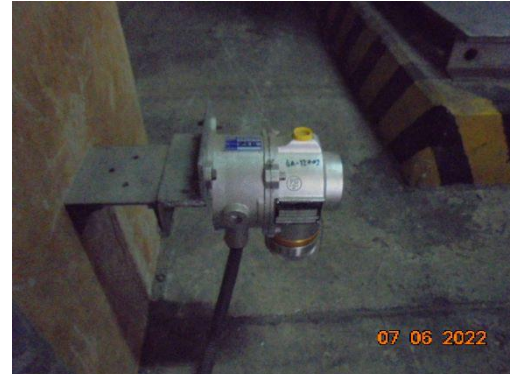
- ติดตั้ง Gas Detector ใช้ในการวัดก๊าซไวไฟ บริเวณหน่วยผลิตและถังเก็บ และตรวจตราดูแลให้ Gas Detector ทำงานได้อย่างถูกต้องอยู่เป็นประจำ	- โรงงานได้ติดตั้ง Gas Detector ใช้ในการวัดก๊าซไวไฟ บริเวณหน่วยผลิตและถังเก็บ และตรวจตราดูแลให้ Gas Detector ทำงานได้อย่างถูกต้องอยู่เป็นประจำ	- ไม่พบปัญหาและอุปสรรค	- รูปที่ 24 Gas Detector

- ตรวจสอบการรั่วไหลโดยติดตั้ง Gas Detector ที่ไวต่อปริมาณการรั่วไหล	- โรงงานได้ติดตั้ง Gas Detector ไว้ในบริเวณที่อาจเกิดการรั่วไหลของก๊าซเรียบร้อยแล้ว	- ไม่พบปัญหาและอุปสรรค	- รูปที่ 24 Gas Detector

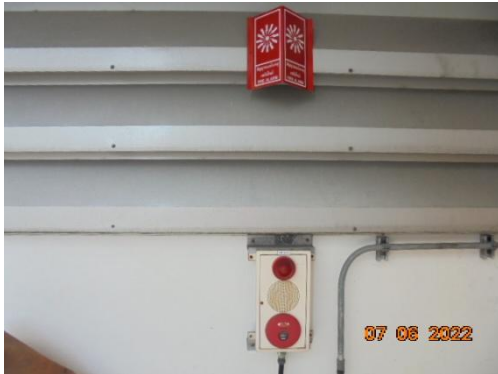
ผลกระทบสิ่งแวดล้อม	มาตรการป้องกันและแก้ไขผลกระทบสิ่งแวดล้อม	ผลการปฏิบัติตามมาตรการ	ปัญหาและอุปสรรค/ แนวทางแก้ไข	อ้างอิง
7. อาชีวอนามัยและความปลอดภัย (ต่อ)	- ติดตั้งอุปกรณ์ป้องกันและระงับอัคคีภัยเพิ่มเติม ให้เพียงพอสำหรับโครงการเพิ่มกำลังการผลิต ได้แก่ หัวดับเพลิง (Water Hydrant) ระบบท่อส่งน้ำดับเพลิง (Firewater Distribution System) ถังดับเพลิง (Fire Extinguisher) อุปกรณ์ตรวจจับก๊าซไวไฟ (Flammable Gas Detector) และอุปกรณ์แจ้งเหตุเพลิงไหม้ (Manual Call Point) และอุปกรณ์ตรวจจับควัน (Smoke Detector)	- โรงงานได้ติดตั้งอุปกรณ์ป้องกันและระงับอัคคีภัยเพิ่มเติม ให้เพียงพอสำหรับโรงงานเพิ่มกำลังการผลิต ได้แก่ หัวดับเพลิง (Water Hydrant) ระบบท่อส่งน้ำดับเพลิง (Firewater Distribution System) ถังดับเพลิง (Fire Extinguisher) อุปกรณ์ตรวจจับก๊าซไวไฟ (Flammable Gas Detector) และอุปกรณ์แจ้งเหตุเพลิงไหม้ (Manual Call Point) และอุปกรณ์ตรวจจับควัน (Smoke Detector) เรียบร้อยแล้ว	- ไม่พบปัญหาและอุปสรรค	- รูปที่ 25 Hose Box และหัวจ่ายน้ำดับเพลิง - รูปที่ 26 ระบบท่อส่งน้ำดับเพลิง - รูปที่ 27 ถังดับเพลิง - รูปที่ 28 Flammable Gas Detector - รูปที่ 29 Manual Call Point - รูปที่ 30 Smoke Detector

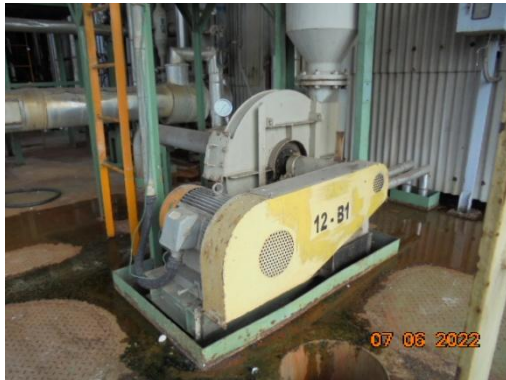
รูปที่ 35 Blower สำหรับดูดไอควันของแลกตัม

- กรณีกลุ่มควันไอของแลกต์มจะติดตั้ง Lactam Absorbent โดยใช้ Blower ดูดควันที่เกิดขึ้นไปเข้า Diehead Vapour Absorber Column โดยการฉีดละอองน้ำ เพื่อดักจับคาโปรแลกต์มให้ละลายปนน้ำ ซึ่งน้ำส่วนนี้จะหมุนเวียนในระบบจนเมื่อความเข้มข้นของคาโปรแลกต์มในน้ำสูงขึ้นจึงถูกส่งเข้าระบบนำกลับสารคาโปรแลกต์ม การวัดปริมาณไอ ระยะ 1 เมตร ห่างจากระบบผลิตเม็ด (Pelletizer) ต้องไม่เกิน 23 มก./ลบ.ม. (มาตรฐาน OSHA)	- โรงงานได้ติดตั้ง Lactam Absorbent โดยมี Blower สำหรับดูดไอควันของแลกต์มเข้าไป Diehead Vapour Absorber Column สำหรับการวัดปริมาณไอ ได้ตรวจวัดห่างจากระบบผลิตเม็ด และมีเจ้าหน้าที่คอยตรวจวัดเป็นประจำทุกวัน	- ไม่พบปัญหาและอุปสรรค	- รูปที่ 35 Blower สำหรับดูดไอควันของแลกต์ม
