ภาคผนวกที่ 7

การทบทวนข้อมูลเหตุการณ์อุบัติภัย/อุบัติเหตุที่เกิดขึ้นกับ
มาตรการป้องกันและแก้ไขผลกระทบสิ่งแวดล้อมของโครงการ

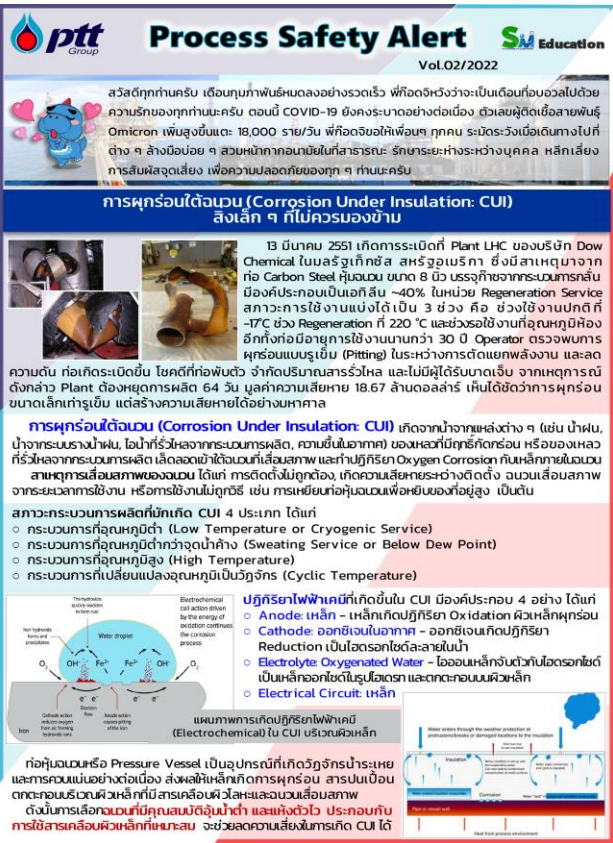
<p>การผุกร่อนใต้ฉนวน (Corrosion Under Insulation: CUI) เล็ก ๆ ที่ไม่ควรมองข้าม</p> <p>13 มีนาคม 2551 เกิดการระเบิดที่ Plant UMC ของบริษัท Dow Chemical ในรัฐโอไฮโอ สหรัฐอเมริกา ซึ่งมีสาเหตุมาจาก Carbon Steel หุ่นยนต์ ขนาด 8 นิ้ว บรรจุก๊าซจากกระบวนการกลั่น เมื่อที่ประมาณปี 2008 - 40% ในหน่วย Regeneration Service มีการใช้งานเป็นเวลามากกว่า 3 ปี ซึ่ง ช่วงนี้จึงเกิดปรากฏการณ์ที่ -17°C ช่วง Regeneration ที่ 220 °C และช่วงรอใช้งานที่อุณหภูมิห้อง อีกทั้งก่อนมีการใช้งานนานกว่า 30 ปี Operator ตรวจพบการผุกร่อนแบบรูเข็ม (Pitting) ในระหว่างการเดินสายพลังงาน และลดความดัน ก่อนเกิดระเบิดขึ้น โชคดีที่ท่อพ่นตัว ว่างที่บริเวณการรั่วไหล และไม่มีผู้ได้รับบาดเจ็บ จากเหตุการณ์ดังกล่าว Plant ต้องหยุดการผลิต 64 วัน มูลค่าความเสียหาย 18.67 ล้านดอลลาร์ เห็นได้ชัดว่าการผุกร่อนขนาดเล็กเท่านั้น แต่สร้างความเสียหายได้อย่างมหาศาล</p> <p>การผุกร่อนใต้ฉนวน (Corrosion Under Insulation: CUI) เกิดจาก 4 สาเหตุหลัก ดังนี้ (เช่น น้ำฝน, น้ำจากกระบวนการผลิต, น้ำที่รั่วไหลจากกระบวนการผลิต, ความชื้นในอากาศ) ของเหลวที่มีฤทธิ์กัดกร่อน หรือของเหลวที่มีผลจากการควบแน่น เกิดความชื้นในฉนวนที่เสื่อมสภาพ และน้ำที่กัดกร่อน Oxygen Corrosion กับเหล็กภายในฉนวน สาเหตุการเสื่อมสภาพของฉนวน ได้แก่ การติดตั้งไม่ถูกต้อง, เกิดความเสียหายระหว่างการติดตั้ง, ฉนวนเสื่อมสภาพจากระยะเวลาใช้งาน หรือการใช้น้ำที่ไม่ถูกต้อง เช่น การใช้น้ำที่อุณหภูมิสูงเกินไปเพื่อล้างของเหลวที่ติดอยู่ เป็นต้น</p> <p>สาเหตุการเกิด CUI 4 ประเภท ได้แก่</p> <ul style="list-style-type: none"> • กระบวนการที่อุณหภูมิต่ำ (Low Temperature or Cryogenic Service) • กระบวนการที่อุณหภูมิสูงกว่าจุดควบแน่น (Sweating Service or Below Dew Point) • กระบวนการที่อุณหภูมิสูง (High Temperature) • กระบวนการที่เปลี่ยนแปลงอุณหภูมิเป็นวัฏจักร (Cyclic Temperature) <p>ปฏิกิริยาไฟฟ้าเคมีที่เกิดขึ้นใน CUI มีองค์ประกอบ 4 อย่าง ได้แก่</p> <ul style="list-style-type: none"> • Anode (เหล็ก) - เหล็กเกิดปฏิกิริยา Oxidation ผิดหลักการรีดักชัน • Cathode: ออกซิเจนในอากาศ - ออกซิเจนเกิดปฏิกิริยารีดักชัน (เป็นปฏิกิริยาที่ลดสภาวะการกัดกร่อน) • Electrolyte: Oxygenated Water - ไอออนเหล็กที่วิ่งเข้าไประคายกร่อน • Electrical Circuit: เหล็ก - เป็นสื่อการนำไฟฟ้าในวงจร และเกิดปฏิกิริยาเคมี <p>แนวทางการแก้ปัญหาการผุกร่อนไฟฟ้าเคมี (Electrochemical) ใน CUI บริเวณผิวเหล็ก</p> <p>ท่อหม้อต้มหรือ Pressure Vessel เป็นอุปกรณ์ที่เกิตรังสีความร้อนสูง และกระบวนการผลิตอย่างต่อเนื่อง ส่งผลให้เหล็กเกิดการผุกร่อน สารปนเปื้อนในตะกอนบริเวณผิวเหล็กที่มีสารเคมีปนเปื้อนและของเหลวสกปรก ดังนั้นการเลือกใช้วัสดุที่ทนทานต่อสภาพแวดล้อม และหม้อต้มที่ประกอบกัน การใช้สารเคลือบผิวเหล็กที่ทนทาน จะช่วยลดความเสี่ยงในการเกิด CUI ได้</p>	<p>ดำเนินการทบทวนเป็นที่เรียบร้อยแล้ว</p> <p>>> ทางบริษัทฯ ได้มีระบบและมาตรการป้องกัน ดังนี้</p> <ul style="list-style-type: none"> - ดำเนินการตามข้อกำหนดระบบ PSM - PHA / HAZOP การระบุอันตรายและประเมินความเสี่ยง - MOC ปฏิบัติตามมาตรฐานการออกแบบทางวิศวกรรม ประเมินความเสี่ยงและพิจารณามาตรการป้องกัน - LOTO และ Isolation ดำเนินการตัดแยกระบบและทวนสอบความถูกต้องตามระเบียบปฏิบัติที่กำหนดไว้ - มีการจัดทำและทบทวนขั้นตอนปฏิบัติงานและเอกสารที่เกี่ยวข้อง - ใช้การตรวจสอบแบบ Risk-Based ในการบำรุงรักษาเชิงป้องกัน - การฝึกอบรมให้ความรู้ด้านความปลอดภัยในการทำงานและความปลอดภัยกระบวนการผลิตแก่พนักงาน ผู้รับเหมาและผู้เกี่ยวข้อง - PTW & JSA Management / Regulation - Hot Work Management / Regulation - Isolation / LOTO System - Confined Space Work Management / Regulation - การฝึกอบรมให้ความรู้ด้านความปลอดภัยในการทำงานและความปลอดภัยกระบวนการผลิตแก่พนักงาน ผู้รับเหมาและผู้เกี่ยวข้อง - ทางบริษัทฯ ได้กำหนดให้มีการจัดเก็บสารเคมีตามข้อกำหนด SDS - การฝึกอบรมให้ความรู้ด้านความปลอดภัยในการทำงานและความปลอดภัยในการทำงานกับสารเคมีแก่พนักงาน ผู้รับเหมาและผู้เกี่ยวข้อง - กำหนดระเบียบการทำงานกับสารเคมี การใช้งาน การขนย้าย การจัดเก็บ การส่งกำจัด เป็นไปตามมาตรฐานความปลอดภัยและข้อกำหนดกฎหมาย - Safety Culture and Awareness ส่งเสริมความปลอดภัยในการทำงานด้วยกิจกรรม Safety talk / Tool Box Talk / BBS - เป็นต้น

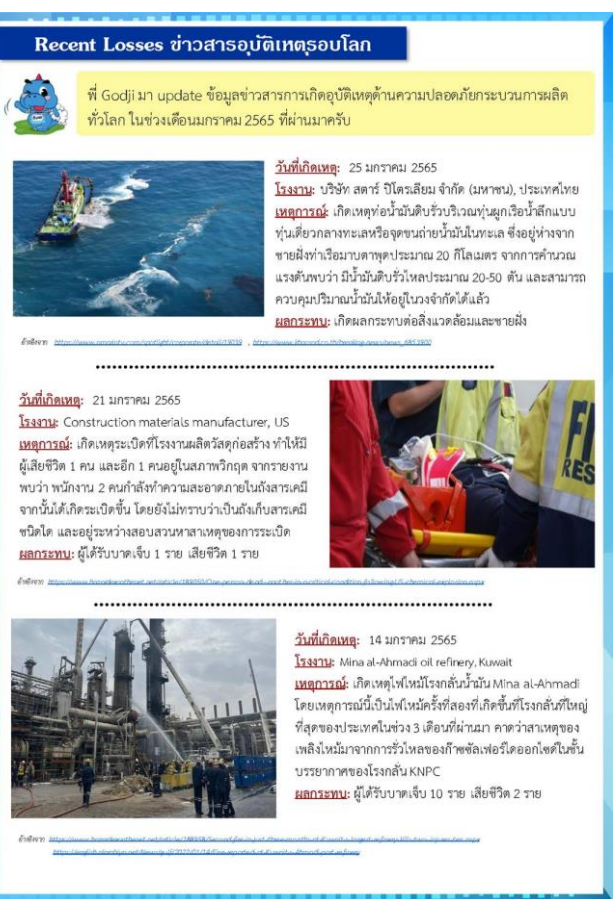
<p>Recent Losses ข่าวสารอุบัติเหตุรอบโลก</p> <p>ที่ Godji มา update ข้อมูลข่าวสารการเกิดอุบัติเหตุด้านความปลอดภัยกระบวนการผลิตทั่วโลก ในช่วงเดือนมกราคม 2565 ที่ผ่านมาครับ</p> <p>วันที่เกิดเหตุ: 25 มกราคม 2565 โรงงาน: บริษัท สดาร์ วิโตรเคมี จำกัด (มหาชน), ประเทศไทย เหตุการณ์: เกิดเหตุท่อรั่วซึมที่บริเวณหัวถังเก็บน้ำดิบในทะเล ซึ่งอยู่ห่างจากชายฝั่งท่าเรือมาตามลำน้ำประมาณ 20 กิโลเมตร จากการคำนวณแรงดันพบว่า มีน้ำดิบรั่วไหลประมาณ 20-50 ตัน และสามารถควบคุมปริมาณน้ำดิบให้อยู่ในวงจำกัดได้แล้ว ผลกระทบ: เกิดผลกระทบต่อสิ่งแวดล้อมและชายฝั่ง</p> <p>วันที่เกิดเหตุ: 21 มกราคม 2565 โรงงาน: Construction materials manufacturer, US เหตุการณ์: เกิดเหตุระเบิดที่โรงงานผลิตวัสดุก่อสร้าง ทำให้มีผู้เสียชีวิต 1 คน และอีก 1 คนอยู่ในสภาพวิกฤต จากรายงานพบว่า พนักงาน 2 คนกำลังทำความสะอาดในถังสารเคมี จากนั้นได้เกิดระเบิดขึ้น โดยยังไม่ทราบว่าเป็นถังสารเคมีชนิดใด และอยู่ระหว่างสอบสวนสาเหตุของการระเบิด ผลกระทบ: ผู้ได้รับบาดเจ็บ 1 ราย เสียชีวิต 1 ราย</p> <p>วันที่เกิดเหตุ: 14 มกราคม 2565 โรงงาน: Mina al-Ahmadi oil refinery, Kuwait เหตุการณ์: เกิดเหตุไฟไหม้โรงงานกลั่นน้ำมัน Mina al-Ahmadi โดยเหตุการณ์นี้เกิดขึ้นที่โรงกลั่นที่ผลิตขึ้นที่โรงกลั่นที่ใหญ่ที่สุดของประเทศในช่วง 3 เดือนที่ผ่านมา คาดว่าสาเหตุของเพลิงไหม้มาจากการรั่วไหลของก๊าซฟลูออโรเอทเธนออกซิไดซ์ในบรรยากาศของโรงกลั่น KNPC ผลกระทบ: ผู้ได้รับบาดเจ็บ 10 ราย เสียชีวิต 2 ราย</p>	<p>ดำเนินการทบทวนเป็นที่เรียบร้อยแล้ว</p> <p>>> ทางบริษัทฯ ได้มีระบบและมาตรการป้องกัน ดังนี้</p> <ul style="list-style-type: none"> - ดำเนินการตามข้อกำหนดระบบ PSM - PHA / HAZOP การระบุอันตรายและประเมินความเสี่ยง - MOC ปฏิบัติตามมาตรฐานการออกแบบทางวิศวกรรม ประเมินความเสี่ยงและพิจารณามาตรการป้องกัน - LOTO และ Isolation ดำเนินการตัดแยกระบบและทวนสอบความถูกต้องตามระเบียบปฏิบัติที่กำหนดไว้ - มีการจัดทำและทบทวนขั้นตอนปฏิบัติงานและเอกสารที่เกี่ยวข้อง - ใช้การตรวจสอบแบบ Risk-Based ในการบำรุงรักษาเชิงป้องกัน - การฝึกอบรมให้ความรู้ด้านความปลอดภัยในการทำงานและความปลอดภัยกระบวนการผลิตแก่พนักงาน ผู้รับเหมาและผู้เกี่ยวข้อง - PTW & JSA Management / Regulation - Hot Work Management / Regulation - Isolation / LOTO System - Confined Space Work Management / Regulation - การฝึกอบรมให้ความรู้ด้านความปลอดภัยในการทำงานและความปลอดภัยกระบวนการผลิตแก่พนักงาน ผู้รับเหมาและผู้เกี่ยวข้อง - ทางบริษัทฯ ได้กำหนดให้มีการจัดเก็บสารเคมีตามข้อกำหนด SDS - การฝึกอบรมให้ความรู้ด้านความปลอดภัยในการทำงานและความปลอดภัยในการทำงานกับสารเคมีแก่พนักงาน ผู้รับเหมาและผู้เกี่ยวข้อง - กำหนดระเบียบการทำงานกับสารเคมี การใช้งาน การขนย้าย การจัดเก็บ การส่งกำจัด เป็นไปตามมาตรฐานความปลอดภัยและข้อกำหนดกฎหมาย - Safety Culture and Awareness ส่งเสริมความปลอดภัยในการทำงานด้วยกิจกรรม Safety talk / Tool Box Talk / BBS - เป็นต้น
