สรุปผลการดำเนินการ ตามมาตรการป้องกันและแก้ไขผลกระทบสิ่งแวดล้อม

ตารางที่ 2.2-1 ผลการปฏิบัติตามมาตรการป้องกันและแก้ไขผลกระทบสิ่งแวดล้อม โครงการโรงไฟฟ้าพลังความร้อนร่วมโรงจมนะเพาเวอร์ 1 ส่วนขยาย (ระยะที่ 5)
บริษัท โรงจมนะเพาเวอร์ จำกัด ระหว่างเดือนมกราคม ถึง มิถุนายน 2565

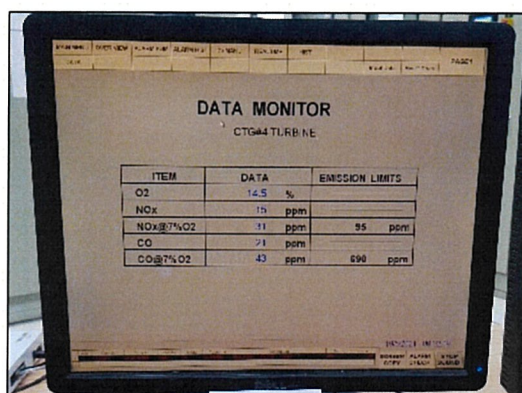
ภาพถ่ายที่ 2.2-4 ระบบแสดงการเตือน Alarm เพื่อควบคุมค่าอัตราการระบาย NO_x

ITEM	DATA	EMISSION LIMITS
O2	14.5 %	
NOx	15 ppm	
NOx@7%O2	11 ppm	95 ppm
CO	71 ppm	
CO@7%O2	43 ppm	690 ppm

ITEM	DATA	EMISSION LIMITS
O2	14.7 %	
NOx	23 ppm	
NOx@7%O2	52 ppm	60 ppm
CO	9 ppm	
CO@7%O2	18 ppm	690 ppm

2.6) หากระบบควบคุม NO _x แบบ water injection ที่เป็นอุปกรณ์ ติดตั้งและอุปกรณ์สำรองเกิดขัดข้องพร้อมๆ กันให้หยุด ดำเนินการผลิตในส่วนที่เกี่ยวข้องและตัดการจ่ายก๊าซเชื้อเพลิง สำหรับหน่วยการผลิตนั้นๆ ทันที โครงการจะเร่งดำเนินการหา สาเหตุ เพื่อควบคุมค่าการระบาย NO _x ไม่ให้เกิดค่าควบคุมที่ กำหนดไว้		- กรณีระบบควบคุม NO _x แบบ water injection เกิดขัดข้องพร้อมกัน โครงการจะหยุดดำเนินการผลิตทันที โดยมีศูนย์กลางควบคุมระบบอยู่ ที่ห้อง Control Room	- ไม่พบปัญหา	ภาพถ่ายที่ 2.2-4 ระบบแสดงการเตือน Alarm เพื่อควบคุมค่า อัตราการระบาย NO _x
