การติดตามตรวจสอบการปฏิบัติตามมาตรการป้องกัน  
และแก้ไขผลกระทบสิ่งแวดล้อม

### ผลการตรวจสอบการปฏิบัติตามมาตรการป้องกัน และแก้ไขผลกระทบสิ่งแวดล้อม

ตารางที่ 2.3-1 ผลการตรวจสอบการปฏิบัติตามมาตรการป้องกันและแก้ไขผลกระทบสิ่งแวดล้อม ระยะดำเนินการ  
โครงการโรงงานผลิตเหล็กแผ่นเคลือบสังกะสี ของบริษัท เหล็กแผ่นเคลือบไทย จำกัด

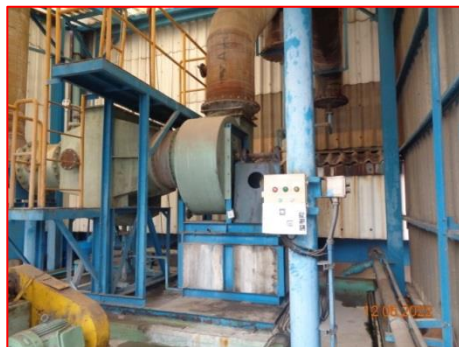
ภาพที่ 2-2 Lamellar Mist Separator

มาตรการป้องกันและแก้ไขผลกระทบสิ่งแวดล้อม	สถานที่ดำเนินการ	ผลการปฏิบัติตามมาตรการฯ	ปัญหา อุปสรรค และการแก้ไข
<ul style="list-style-type: none"> <li>- สำหรับกรณีไฮดรอกไซด์ <math>H_2SO_4</math> และ <math>CrO_3</math> จากกระบวนการผลิต โครงการเลือกใช้ Lamellar Mist Separator ซึ่งก๊าซที่ผ่านอุปกรณ์ดังกล่าวนี้ จะมีปริมาณ <math>H_2SO_4</math> 5 มิลลิกรัมต่อลูกบาศก์เมตร และ <math>Cr</math> 0.1 มิลลิกรัมต่อลูกบาศก์เมตร</li> <li>- กรณี Lamellar Mist Separator ในช่วงที่ต้องดำเนินการในการบำรุงรักษา รวมถึงในกรณีที่เกิดปัญหาในกระบวนการลดมลภาวะของระบบโรงงานจะทำการหยุดระบบผลิตจนกว่าการดำเนินการดังกล่าวจะเสร็จสมบูรณ์</li> </ul>	<ul style="list-style-type: none"> <li>- โรงงาน TCS</li> <li>- โรงงาน TCS</li> </ul>	<ul style="list-style-type: none"> <li>- โครงการดำเนินการติดตั้ง Lamellar Mist Separator (ภาพที่ 2-2) เพื่อดักจับไฮดรอกไซด์จากกระบวนการผลิต จากผลการตรวจวัด เมื่อวันที่ 26 กุมภาพันธ์ 2565 ไฮดรอกไซด์ <math>H_2SO_4</math> มีค่าต่ำกว่า 0.1 ppm พบว่ามีค่าอยู่ในเกณฑ์มาตรฐานที่กำหนด และ <math>H_2</math> มีค่าเท่ากับ 5,000 ppm ซึ่งมาตรฐานดังกล่าวยังไม่ได้กำหนดค่าไว้เพื่อควบคุม (เอกสารแนบที่ 3-1 ในภาคผนวกที่ 3) ในปัจจุบันโครงการได้ยกเลิกการตรวจวัดค่า <math>CrO_3</math> และได้มีการตรวจวัดค่า <math>H_2</math> แทน เนื่องจากไม่มีการใช้สารโครเมตในการผลิต (เอกสารแนบที่ 8-4 ในภาคผนวกที่ 1)</li> <li>- ในช่วงที่ต้องดำเนินการบำรุงรักษารวมถึงในกรณีที่เกิดปัญหากับ Lamellar Mist Separator โรงงานจะทำการหยุดระบบผลิตจนกว่าการดำเนินการดังกล่าวจะเสร็จสมบูรณ์ ซึ่งปัจจุบันทางโรงงานได้ทำการบำรุงรักษา และการตรวจสอบประสิทธิภาพของ Lamellar Mist Separator (เอกสารแนบที่ 3-5 ในภาคผนวกที่ 1)</li> </ul>	<ul style="list-style-type: none"> <li>-</li> <li>-</li> </ul>

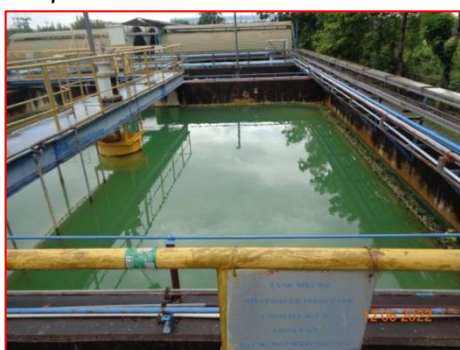
ภาพที่ 2-3 ระบบบำบัดน้ำเสีย  
แบบ Chemical-Physical Process

<p><b>1.2 คุณภาพน้ำ</b> น้ำทิ้งจากกระบวนการผลิต</p> <ul style="list-style-type: none"> <li>- โดยกระบวนการบำบัดน้ำเสียที่โครงการเลือกใช้เป็นแบบ Chemical-Physical Process ชนิด Hydroxide Precipitation ซึ่งเป็นการควบคุมกระบวนการโดยอัตโนมัติ น้ำทิ้งผ่านการบำบัดจนได้มาตรฐานน้ำทิ้งของกระทรวงอุตสาหกรรม</li> </ul>	<ul style="list-style-type: none"> <li>- โรงงาน TCS</li> </ul>	<ul style="list-style-type: none"> <li>- โครงการได้ติดตั้งระบบบำบัดน้ำเสียแบบ Chemical-Physical Process ชนิด Hydroxide Precipitation (ภาพที่ 2-3) และติดตั้งระบบ COD Online (ภาพที่ 2-4) เพื่อควบคุมคุณภาพน้ำทิ้งที่ผ่านการบำบัดให้มีค่าอยู่ในเกณฑ์มาตรฐานคุณภาพน้ำทิ้งของกระทรวงอุตสาหกรรม ก่อนปล่อยออกภายนอกโรงงาน</li> </ul>	<ul style="list-style-type: none"> <li>-</li> </ul>

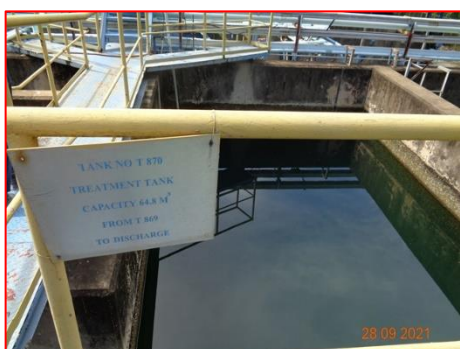
ภาพที่ 2-5 บ่อพักน้ำทิ้ง  
ที่ผ่านการบำบัดแล้ว (T-870)

มาตรการป้องกันและแก้ไขผลกระทบสิ่งแวดล้อม	สถานที่ดำเนินการ	ผลการปฏิบัติตามมาตรการฯ	ปัญหา อุปสรรค และการแก้ไข
<ul style="list-style-type: none"> <li>- กรณีน้ำเสียที่ผ่านการบำบัดไม่ได้มาตรฐานตามคุณภาพน้ำทิ้งของกรมโรงงานอุตสาหกรรม โรงงานจะทำการหยุดระบบผลิตและหมุนเวียนน้ำเสียกลับมาบำบัดใหม่จนได้มาตรฐาน</li> <li>- โครงการจะดำเนินการขุดบ่อเก็บกักน้ำเสียที่ผ่านการบำบัดแล้ว โดยมี ความจุ 3,300 ลูกบาศก์เมตร สามารถเก็บได้ 1 วัน จากนั้นก็ไปลงบ่อ 126,700 ลูกบาศก์เมตร ก่อนระบายสู่คลองแม่รำพึง สำหรับวิธีการระบายจะทำการติดตั้งประตูน้ำที่สามารถควบคุมอัตราการไหลได้</li> <li>- ระบายน้ำเสียที่ผ่านการบำบัดแล้วลงสู่คลองระบายน้ำซึ่งเชื่อมกับคลองระบายน้ำฝนของบริษัท สหวิริยาสตีลอินดัสตรี จำกัด*</li> </ul>	<ul style="list-style-type: none"> <li>- โรงงาน TCS</li> <li>- โรงงาน TCS</li> <li>- โรงงาน TCS</li> </ul>	<ul style="list-style-type: none"> <li>- การติดตามตรวจสอบคุณภาพน้ำทิ้งของโครงการ ได้ดำเนินการใน 3 บริเวณ คือ บริเวณบ่อบำบัดน้ำทิ้งที่ผ่านการบำบัดแล้ว (บ่อ T-870) บริเวณบ่อ 3 ชั่วโมง และบริเวณบ่อบำบัดน้ำทิ้ง 1 วัน (บ่อ 1-Day) ซึ่งถ้าพบว่า ผลการตรวจวิเคราะห์คุณภาพน้ำทิ้งไม่ผ่านเกณฑ์มาตรฐานทางโรงงานจะสูบกลับไปยังบ่อ Emergency Tank เพื่อนำไปบำบัดใหม่จนได้มาตรฐาน (ภาพที่ 2-5 ถึง 2-8 และเอกสารแนบที่ 4-3 ในภาคผนวกที่ 1)</li> <li>- โครงการได้สร้างบ่อเก็บกักน้ำทิ้งที่ผ่านการบำบัดแล้วบริเวณด้านข้างโรงงานซึ่งสามารถเก็บกักน้ำทิ้งได้มากกว่า 1 วัน (บ่อ 1-Day) นอกจากนี้ เพื่อเป็นการสร้างความมั่นใจว่าทางโครงการมีระบบป้องกันและควบคุมน้ำทิ้งที่ผ่านการบำบัดแล้วอย่างมีประสิทธิภาพ จึงได้สร้างบ่อบำบัดน้ำทิ้งที่ผ่านการบำบัดแล้วที่สามารถเก็บกักได้ประมาณ 3 ชั่วโมงเพิ่มเติม บริเวณด้านหลังโรงงานก่อนระบายสู่บ่อ 1-Day จากนั้นจะระบายผ่านคลองระบายน้ำซึ่งเชื่อมกับคลองระบายน้ำฝนของบริษัท สหวิริยาสตีลอินดัสตรี จำกัด (มหาชน) (บ่อ 216,700 ลูกบาศก์เมตร) สำหรับประตูน้ำที่ระบายน้ำเสียที่ผ่านการบำบัดแล้วทางบริษัทฯ มีการตรวจสอบอัตราการไหลเพื่อให้มั่นใจว่าโครงการมีระบบป้องกันและควบคุมที่มีประสิทธิภาพ อีกทั้งยังมีการทำความสะอาดบ่อ 1-Day 4 ครั้งต่อปี (ภาพที่ 2-6 ถึง 2-11)</li> <li>- น้ำทิ้งที่ผ่านการบำบัดแล้ว (บ่อ T-870) จะถูกส่งไปยังบ่อ 3 ชั่วโมงและบ่อบำบัดน้ำทิ้ง 1 วัน (บ่อ 1-Day) แล้วจะระบายลงสู่คลองระบายน้ำซึ่งเชื่อมกับคลองระบายน้ำฝนของบริษัท สหวิริยาสตีลอินดัสตรี จำกัด (มหาชน) (บ่อ 216,700 ลูกบาศก์เมตร) (ภาพที่ 2-5 ถึง 2-7 และ 2-9)</li> </ul>	<ul style="list-style-type: none"> <li>-</li> <li>-</li> <li>-</li> </ul>

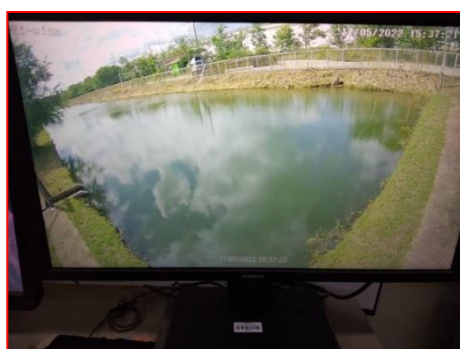
ภาพที่ 2-7 บ่อพักน้ำ 1 วัน (1-Days)

- 3) บริษัทฯ มีการตรวจสอบประตุน้ำ ที่บ่อเก็บกักน้ำเสียที่ผ่านการบำบัดแล้วเป็นประจำทุกเดือน และทำความสะอาดบ่อเก็บกักน้ำเสีย 1 วัน (1-Day) 4 ครั้งต่อปี
- 4) บริษัทฯ จัดให้มีกระสอบบรรจุทราย โดยเก็บไว้ในกล่องและติดตั้งตามจุดต่างๆ รอบโรงงาน เพื่อป้องกันและควบคุมการรั่วไหล และการแพร่กระจายของสารเคมีในกรณีฉุกเฉิน (ภาพที่ 2-33)

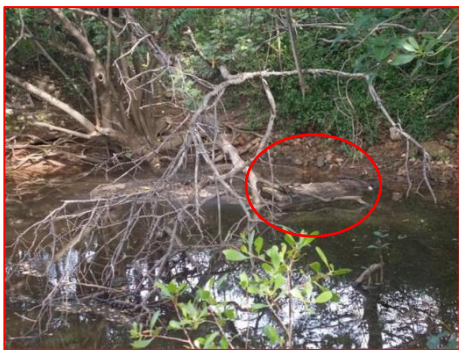
ภาพที่ 2-11 ท่อระบายน้ำ เชื่อมต่อกับคลองระบายน้ำฝนของบริษัท สหวิริยาสตีลอินดัสตรี จำกัด (มหาชน)

มาตรการป้องกันและแก้ไขผลกระทบสิ่งแวดล้อม	สถานที่ดำเนินการ	ผลการปฏิบัติตามมาตรการฯ	ปัญหา อุปสรรค และการแก้ไข
<p><u>น้ำผิวดิน</u></p> <ul style="list-style-type: none"> <li>- น้ำทิ้งที่ได้มาตรฐานแล้วนำไปรดต้นไม้ภายในโครงการจะไม่ปล่อยลงสู่คลองแม่รำพึงโดยตรง</li> <li>- น้ำทิ้งที่ระบายออกสู่คลองแม่รำพึงจะเป็นน้ำเสียที่ผ่านการบำบัดจนได้มาตรฐานคุณภาพน้ำทิ้งของกระทรวงอุตสาหกรรม</li> </ul>	<ul style="list-style-type: none"> <li>- โรงงาน TCS</li> <li>- โรงงาน TCS</li> </ul>	<ul style="list-style-type: none"> <li>- น้ำทิ้งที่ผ่านการบำบัดแล้วจากระบบ AS จะถูกนำไปรดน้ำต้นไม้ในบริเวณโรงงาน และจะไม่ปล่อยลงสู่คลองแม่รำพึงโดยตรง (ภาพที่ 2-13 ถึง 2-15)</li> <li>- น้ำทิ้งที่ระบายออกสู่คลองแม่รำพึงจะเป็นน้ำทิ้งที่ผ่านการบำบัดแบบเคมีจนมีค่าอยู่ในเกณฑ์มาตรฐานที่กำหนดแล้วเท่านั้นที่จะถูกระบายออกภายนอกโรงงานโดยระบายลงสู่คลองระบายน้ำซึ่งเชื่อมกับคลองระบายน้ำฝนของบริษัท สหวิริยาสตีลอินดัสตรี จำกัด (มหาชน) (ภาพที่ 2-11)</li> </ul>	<ul style="list-style-type: none"> <li>-</li> <li>-</li> </ul>

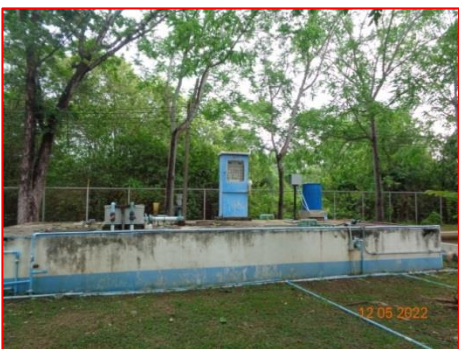
ภาพที่ 2-13 ระบบบำบัดน้ำเสีย แบบตะกอนเร่ง (AS)

<ul style="list-style-type: none"> <li>- ควบคุมดูแลและบำรุงรักษาระบบให้มีประสิทธิภาพตามที่ออกแบบตลอดเวลา</li> </ul>	- โรงงาน TCS	<ul style="list-style-type: none"> <li>- โครงการได้มีแผนในการบำรุงรักษาและควบคุมประสิทธิภาพของระบบตลอดระยะเวลาดำเนินการ ด้วยการตรวจสอบและบันทึกข้อมูล (เอกสารแนบที่ 4-1 และ 4-2 ในภาคผนวกที่ 1)</li> </ul>	-
<p>น้ำทิ้งจากกิจกรรมของพนักงานและคนงาน</p> <ul style="list-style-type: none"> <li>- น้ำเสียจากคนงานและกิจกรรมของคนงานจะถูกบำบัดโดยระบบบำบัดแบบตะกอนเร่ง (Activated Sludge; AS) น้ำทิ้งจะผ่านการบำบัดจนได้มาตรฐานน้ำทิ้งของกรมโรงงานอุตสาหกรรม</li> </ul>	- โรงงาน TCS	<ul style="list-style-type: none"> <li>- โครงการจัดให้มีระบบบำบัดน้ำเสียแบบ AS สำหรับบำบัดน้ำเสียจากสำนักงานและโรงอาหารให้มีค่าอยู่ในเกณฑ์มาตรฐานน้ำทิ้ง (ภาพที่ 2-13 และเอกสารแนบที่ 4-2 ในภาคผนวกที่ 1)</li> </ul>	-

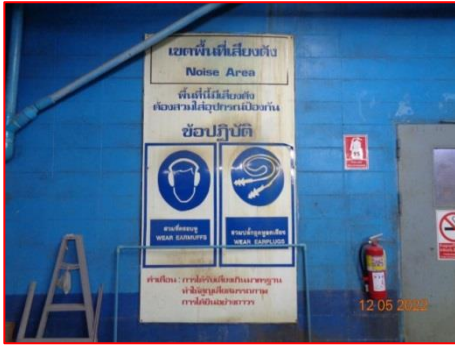
ภาพที่ 2-17 ป้ายเตือนพนักงานสวมใส่อุปกรณ์ป้องกัน  
เสียงบริเวณที่มีเสียงดัง

มาตรการป้องกันและแก้ไขผลกระทบสิ่งแวดล้อม	สถานที่ดำเนินการ	ผลการปฏิบัติตามมาตรการฯ	ปัญหา อุปสรรค และการแก้ไข
<p><b>4.3 ความปลอดภัยและอาชีวอนามัย</b></p> <p><u>ความปลอดภัยและอาชีวอนามัยภายในโรงงาน</u></p> <p><u>: เครื่องจักร ความร้อน ไฟฟ้า</u></p> <ul style="list-style-type: none"> <li>- โรงงานมีเจ้าหน้าที่ความปลอดภัยรับผิดชอบในเรื่องความปลอดภัยตามที่กรมแรงงานกำหนด รวมทั้งได้มีการจัดตั้งคณะกรรมการความปลอดภัยในการทำงาน รวมทั้งการอบรมพนักงานให้มีความรู้เกี่ยวกับอันตรายที่เกิดขึ้น และความปลอดภัยในการทำงาน</li> <li>- มีการติดตั้งเครื่องป้องกันอันตรายจากเครื่องจักร มีการติดตั้ง Guard ครอบส่วนที่เป็นอันตราย</li> <li>- มีการติดตั้งเครื่องดับเพลิงชนิดถังในจุดต่างๆ ของโรงงาน</li> <li>- โรงงานได้จัดหาเครื่องป้องกันส่วนบุคคลชนิดต่างๆ ให้คนงานใช้ โดยเฉพาะคนงานซึ่งปฏิบัติงานในบริเวณที่เสี่ยงอันตราย ได้แก่ แวนตากันแสง หน้ากากเชื่อมโลหะ เป็นต้น</li> </ul>	<ul style="list-style-type: none"> <li>- โรงงาน TCS</li> <li>- โรงงาน TCS</li> <li>- โรงงาน TCS</li> <li>- โรงงาน TCS</li> </ul>	<ul style="list-style-type: none"> <li>- โครงการจัดให้มีเจ้าหน้าที่ความปลอดภัยวิชาชีพ และได้มีการจัดตั้งคณะกรรมการความปลอดภัยและแผนงานอาชีวอนามัย และความปลอดภัย ประจำปี 2565 (เอกสารแนบที่ 7-1 และเอกสารแนบที่ 7-2 ในภาคผนวกที่ 1)</li> <li>- โครงการได้ดำเนินการติดตั้ง Guard พร้อมทั้งเครื่องจักรตั้งแต่เริ่มดำเนินการ (ภาพที่ 2-30) และได้จัดสร้าง Bunding เพิ่มเติมในส่วนของที่ติดตั้งใส่สารเคมีที่เป็น ของเหลว คือ 70% H<sub>2</sub>SO รวมทั้งมีป้ายแสดงเขตบริเวณเฉพาะอย่างชัดเจน (ภาพที่ 2-29)</li> <li>- โครงการได้ดำเนินการติดตั้งเครื่องดับเพลิงไว้ตามจุดต่างๆ ที่เหมาะสมของพื้นที่ และได้มีการตรวจสอบเป็นประจำ (เอกสารแนบที่ 7-3 ในภาคผนวกที่ 1) มีการจัดตั้งทีมดับเพลิง (Fire Fighting Team) ติดป้ายสัญลักษณ์ถังดับเพลิง และป้ายสัญลักษณ์ความปลอดภัยเพื่อให้ง่ายต่อการมองเห็นในบริเวณต่างๆ (ภาพที่ 2-31)</li> <li>- โครงการได้จัดหาอุปกรณ์คุ้มครองความปลอดภัยส่วนบุคคลชนิดต่างๆ ตามลักษณะงานให้แก่พนักงาน โดยมีการตรวจสอบการเบิกใช้และยอดคงเหลือ (เอกสารแนบที่ 7-4 ในภาคผนวกที่ 1) เพื่อให้มีพร้อมใช้งานตลอดเวลาหากเกิดชำรุดเสียหายก็สามารถเปลี่ยนใหม่ได้ และได้ติดป้ายเตือนพนักงานสวมใส่อุปกรณ์ในพื้นที่ปฏิบัติงานเพื่อให้เกิดความปลอดภัยไว้ตามจุดต่างๆ (ภาพที่ 2-17)</li> </ul>	<ul style="list-style-type: none"> <li>-</li> <li>-</li> <li>-</li> <li>-</li> </ul>

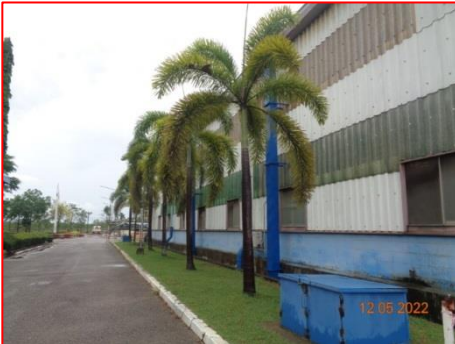
ภาพที่ 2-19 การปลูกต้นไม้โดยรอบพื้นที่โรงงาน

<p><b>1.3 เสียง</b></p> <p><b>เสียงจากกิจกรรมการผลิต</b></p> <ul style="list-style-type: none"> <li>- โครงการจะดำเนินการติดตั้งป้ายแสดงอาณาเขตที่มีเสียงดังและคนงานที่ทำในบริเวณที่มีเสียงดังจะต้องใส่ที่ครอบหูป้องกันเสียงรบกวน</li> <li>- โครงการปลูกต้นไม้รอบพื้นที่โครงการเพื่อลดปริมาณความเข้มของเสียง โดยต้นไม้ที่ปลูกจะเป็นพืชที่มีชั้นในท้องถิ่น เพื่อจะไม่สร้างปัญหาความแปลกแยกทางทัศนียภาพ โดยชนิดของพืชที่จะปลูกอยู่ในขั้นตอนการเลือก ของสถาปนิก สำหรับสถานที่ปลูกจะอยู่รอบพื้นที่โครงการโดยติดกับแนวรั้วของโครงการ</li> </ul>	<ul style="list-style-type: none"> <li>- ภายในพื้นที่โครงการ</li> <li>- ภายในพื้นที่โครงการ</li> </ul>	<ul style="list-style-type: none"> <li>- โครงการได้ดำเนินการติดตั้งป้ายแสดงพื้นที่บริเวณที่มีเสียงดัง (ภาพที่ 2-16) ป้ายเตือนพนักงานสวมใส่อุปกรณ์ป้องกันเสียงบริเวณที่มีเสียงดัง (ภาพที่ 2-17) และได้จัดให้มีอุปกรณ์ในการป้องกันเสียง เช่น ที่ครอบหูหรือที่อุดหูให้กับพนักงานที่ปฏิบัติงานภายในบริเวณดังกล่าว (ภาพที่ 2-18)</li> <li>- โครงการได้ทำการปลูกต้นไม้โดยรอบพื้นที่โรงงาน ซึ่งเป็นพันธุ์ไม้ยืนต้นที่มีการปลูกในท้องถิ่น เช่น ต้นตะแบก ต้นคูณ ต้นประดู่ และต้นชัยพฤกษ์ เป็นต้น (รูปที่ 2.1-1 และภาพที่ 2-19)</li> </ul>	<ul style="list-style-type: none"> <li>-</li> <li>-</li> </ul>

2. ระบบนิเวศวิทยา		- รายละเอียดการปฏิบัติเช่นเดียวกับข้อ 1.2	-
3. คุณค่าการใช้ประโยชน์ของมนุษย์ 3.1 การใช้ที่ดิน - โครงการได้ออกแบบระบบระบายน้ำหลากให้สามารถระบายน้ำได้อย่างมีประสิทธิภาพ โดยระบบระบายน้ำดังกล่าว จะสามารถระบายน้ำออกจากพื้นที่ท่วมขังอย่างรวดเร็ว โดยไม่ทำให้ระดับน้ำท่วมสูงกว่าในสภาพปัจจุบัน ซึ่งจะลดปัญหาที่จะเกิดขึ้นได้ - โครงการมีแผนงานในการปลูกต้นไม้ในพื้นที่ว่างและริมขอบเขตพื้นที่โครงการ	- พื้นที่โครงการรวม  - พื้นที่โครงการ TCS	- ภายในโรงงานมีรางระบายน้ำฝนเพื่อรวบรวมน้ำฝนออกทางด้านหน้าโรงงานลงสู่คลองท่าข้าม ส่วนภายนอกโรงงานด้านทิศตะวันออกมีรางระบายน้ำฝนเพื่อระบายน้ำฝนบริเวณโดยรอบโรงงานลงสู่คลองแม่รำพึง (ภาพที่ 2-26)  - โครงการได้ดำเนินการปลูกไม้ดอกไม้ประดับรอบตัวอาคารโรงงาน ปลูกต้นไม้ยืนต้นริมขอบเขตพื้นที่โครงการและบริเวณพื้นที่ว่าง เพื่อเป็นแนว Buffer Zone เป็นสถานที่พักผ่อนของพนักงาน และเพื่อให้เกิดทัศนียภาพที่สวยงาม (รูปที่ 2.1-1 และภาพที่ 2-19)	-  -

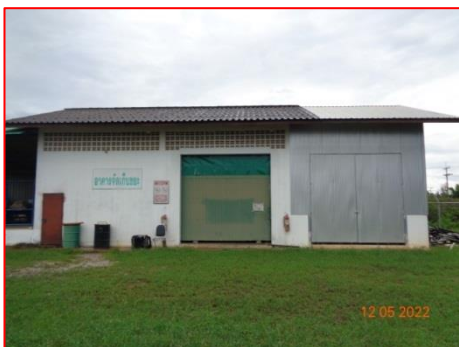
ภาพที่ 2-24 อาคารจัดเก็บขยะ

มาตรการป้องกันและแก้ไขผลกระทบสิ่งแวดล้อม	สถานที่ดำเนินการ	ผลการปฏิบัติตามมาตรการฯ	ปัญหา อุปสรรค และการแก้ไข
- ของเสียที่เป็นอันตรายจะเก็บในภาชนะที่ปิดมิดชิดก่อนนำไปเก็บรักษาภายในอาคารเก็บขยะ เพื่อรอลำเลียงไปกำจัดยังศูนย์บริการกำจัดกากอุตสาหกรรม	- โรงงาน TCS	- ของเสียที่เป็นอันตรายจะเก็บไว้ในภาชนะที่ปิดมิดชิดก่อนนำไปเก็บไว้ในอาคารเก็บขยะ เมื่อมีปริมาณมากจะส่งกำจัดยังศูนย์บริการกำจัดกากอุตสาหกรรมที่ได้รับอนุญาตจากกรมโรงงานอุตสาหกรรม (ภาพที่ 2-24 และเอกสารแนบที่ 5-3 และ 5-6 ในภาคผนวกที่ 1)	-

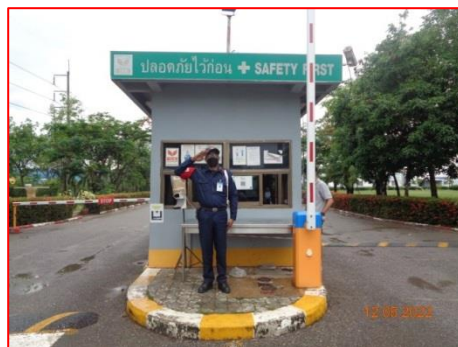
ภาพที่ 2-25 ป้อมยามบริเวณทางเข้า-ออก  
ของโรงงาน

การเปลี่ยนแปลง : บริษัทฯ ได้จัดจ้างเจ้าหน้าที่รักษาความปลอดภัยตลอด 24 ชั่วโมงที่บริเวณด้านหน้าทางเข้า-ออกโรงงาน (ภาพที่ 2-25) เพื่อตรวจตราดูแลและอำนวยความสะดวกในด้านต่างๆ ของโรงงาน พร้อมทั้งติดตั้งเครื่องหมายจราจร กำหนดความเร็วของรถบรรทุกที่วิ่งในโครงการและของพนักงาน โดยการติดตั้งป้ายจำกัดความเร็วไม่เกิน 20 กิโลเมตรต่อชั่วโมง ป้ายเตือนความปลอดภัยที่มีข้อความระบุไว้ว่า “ ชับช้าๆ ” และตั้งกรวยจราจรเพื่อจัดระเบียบการจราจร เป็นต้น (ภาพที่ 2-27)

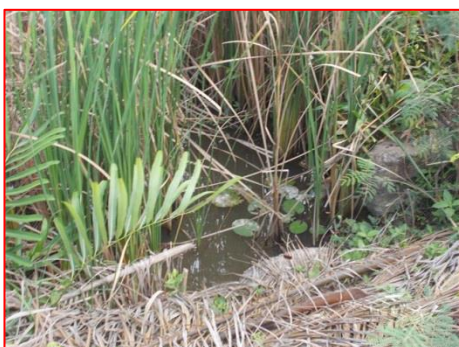
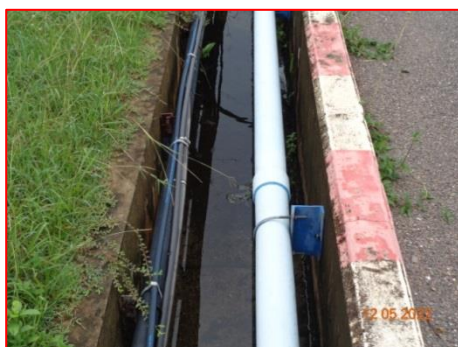
ภาพที่ 2-26 ระบบระบายน้ำ

- รางระบายน้ำฝนรอบโรงงาน  
เพื่อระบายน้ำลงสู่คลองแม่รำพึง

- รางระบายน้ำฝนภายในโครงการ

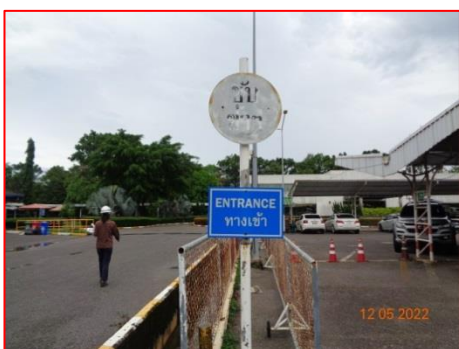
ภาพที่ 2-27 การติดตั้งเครื่องหมายสัญญาณการจราจรภายในโรงงาน

มาตรการป้องกันและแก้ไขผลกระทบสิ่งแวดล้อม	สถานที่ดำเนินการ	ผลการปฏิบัติตามมาตรการฯ	ปัญหา อุปสรรค และการแก้ไข
<b>3.3 การคมนาคม</b> <ul style="list-style-type: none"> <li>- จัดระเบียบการจราจร โดยขอความร่วมมือกับเจ้าหน้าที่ตำรวจจราจรของอำเภอบางสะพานมาอำนวยความสะดวก</li> <li>- กวดขันกำชับให้พนักงานใช้ความเร็วที่เหมาะสม (ไม่เกิน 60 กิโลเมตรต่อชั่วโมง) และปฏิบัติตามกฎจราจรอย่างเคร่งครัด</li> <li>- ตรวจสอบ ติดตั้ง ซ่อมแซม เครื่องหมายสัญญาณการจราจร อย่างสม่ำเสมอ</li> </ul>	<ul style="list-style-type: none"> <li>- ทั้งในและนอกพื้นที่โครงการ</li> <li>- ทั้งในและนอกพื้นที่โครงการ</li> <li>- เส้นทางที่ใช้</li> </ul>	<ul style="list-style-type: none"> <li>- โครงการจัดจ้างเจ้าหน้าที่รักษาความปลอดภัยคอยดูแลภายในโครงการ (ภาพที่ 2-25) และดำเนินการติดตั้งเครื่องหมายจราจรบอกทิศทางจราจร กำหนดความเร็วรถบรรทุกที่วิ่งในโครงการและของพนักงาน (ภาพที่ 2-27)</li> <li>- โครงการกำหนดให้รถบรรทุกหลักของโครงการหลีกเลี่ยงการใช้เส้นทางในช่วงเวลาเร่งด่วน เพื่อป้องกันปัญหาการจราจร</li> <li>- โครงการได้ดำเนินการกวดขันให้พนักงานใช้ความเร็วที่เหมาะสม (ไม่เกิน 40 กิโลเมตรต่อชั่วโมง) และให้ปฏิบัติตามกฎจราจร</li> <li>- โครงการได้กำหนดให้มีการซ่อมแซม ติดตั้งเครื่องหมายจราจร เช่น ตีเส้นขอบถนนทางเข้าโรงงาน ซ่อมแซมหรือเปลี่ยนป้ายสัญญาณจราจรที่ชำรุดเสียหาย (ภาพที่ 2-27)</li> </ul>	<ul style="list-style-type: none"> <li>-</li> <li>-</li> <li>-</li> <li>-</li> </ul>

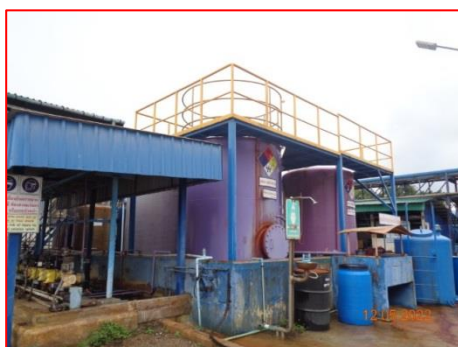
ภาพที่ 2-29 การสร้าง Bunding  
บริเวณพื้นที่ตั้งถังบรรจุน้ำมันที่เป็นของเหลว

- 6) บริเวณพื้นที่ตั้งถังบรรจุสารเคมีเหลว คือ 70%  $H_2SO_4$  ทางโรงงานได้จัดสร้าง Bunding เพิ่มเติม เพื่อความปลอดภัยและป้องกันผลกระทบหากเกิดการรั่วไหลของสารเคมี และติดป้ายแสดงอาณาเขตบริเวณดังกล่าวไว้อย่างชัดเจน (ภาพที่ 2-29)

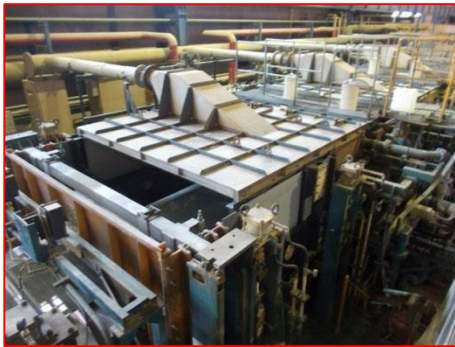
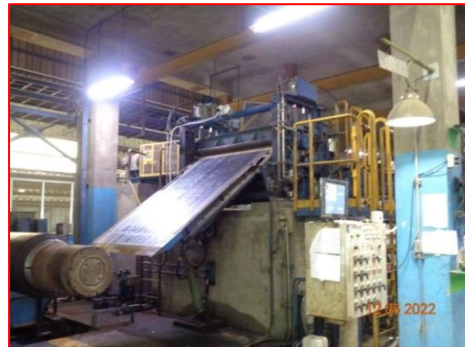
ภาพที่ 2-30 การป้องกันอันตรายบริเวณหน่วยผลิต

- ฝาครอบบ่อในส่วนของการเคลือบสังกะสี

- Guard ครอบส่วนที่เป็นอันตรายของเครื่องจักร

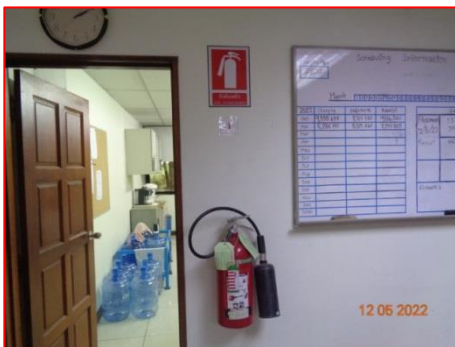
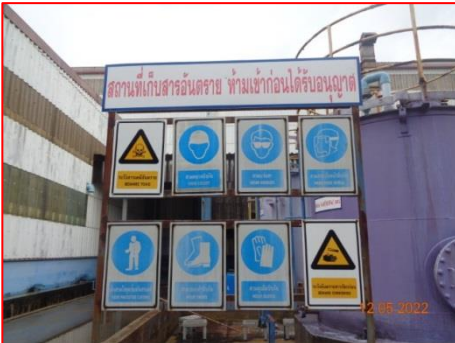
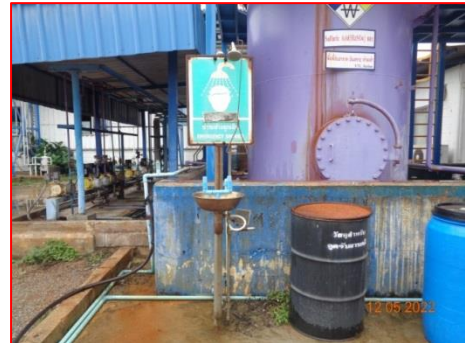
ภาพที่ 2-31 ระบบป้องกันอัคคีภัย ป้ายเตือนความปลอดภัย ฝักบัว และอ่างล้างตาฉุกเฉิน

- ถังดับเพลิง

- Fire Alarm

- ป้ายเตือนความปลอดภัย

- อ่างล้างตาฉุกเฉิน

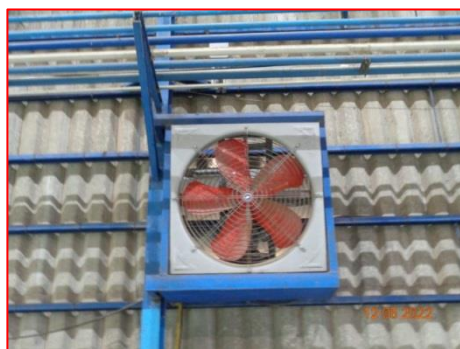
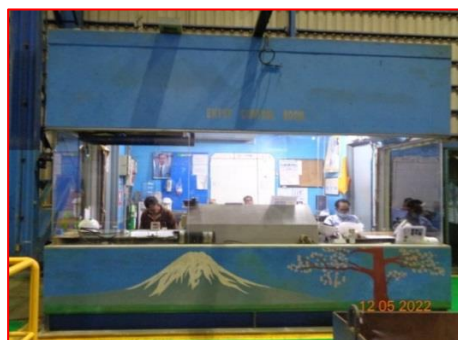
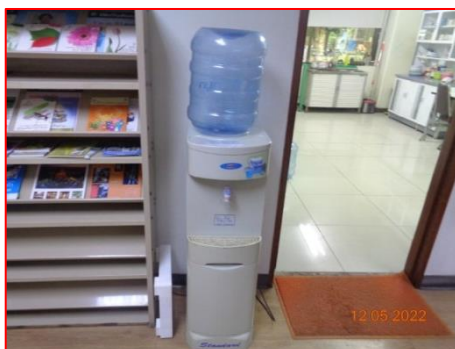
ภาพที่ 2-36 การติดตั้งอุปกรณ์ในพื้นที่ปฏิบัติงานที่มีความร้อน

- พัฒนาระบายอากาศ

- ห้อง Control Room ภายในติดตั้งเครื่องปรับอากาศ
