ผลการปฏิบัติตามมาตรการติดตามตรวจสอบผลกระทบ

## บทที่ 3

### ผลการปฏิบัติตามมาตรการติดตามตรวจสอบผลกระทบสิ่งแวดล้อม

โครงการ ไอดีโอ คิว จุฬา-สามย่าน ตั้งอยู่ถนนพระรามที่ 4 แขวงมหาพฤฒาราม เขตบางรัก กรุงเทพมหานคร ดำเนินการโดยบริษัท อนันดา เอ็มเอฟ เอเชีย จำกัด สำนักงานตั้งอยู่เลขที่ 99/1 หมู่ที่ 14 ซอยหมู่บ้านวินด์มิลล์ ตำบลบางพลีใหญ่ อำเภอบางพลี จังหวัดสมุทรปราการ โดยโครงการเป็นอาคารชุดพักอาศัย จำนวน 1 อาคาร ขนาด ความสูง 40 ชั้น ความสูง 134.80 เมตร (วัดจากระดับถนนในโครงการถึงระดับหลังคาสูงสุด) มีจำนวนห้องชุดรวมทั้งสิ้น 1,605 ห้อง แบ่งเป็นห้องชุดพักอาศัย จำนวน 1,598 ห้อง และห้องชุดเพื่อการพาณิชย์ จำนวน 7 ห้อง โดยจะก่อสร้างบนพื้นที่ดินขนาด 5-3-59.8 ไร่ (9,439.2 ตารางเมตร) ทั้งนี้ โครงการเข้าข่ายที่จะต้องศึกษาและจัดทำรายงานการวิเคราะห์ผลกระทบสิ่งแวดล้อม ในขั้นตอนการขออนุญาตก่อสร้าง ตามประกาศกระทรวงทรัพยากรธรรมชาติและสิ่งแวดล้อม เรื่อง กำหนดประเภทและขนาดของโครงการหรือกิจการซึ่งต้องจัดทำรายงานการวิเคราะห์ผลกระทบสิ่งแวดล้อม และหลักเกณฑ์ วิธีการระเบียบปฏิบัติ และแนวทางการจัดทำรายงานการวิเคราะห์ผลกระทบสิ่งแวดล้อม พ.ศ. 2555 ที่กำหนดให้อาคารอยู่อาศัยรวมตามกฎหมายว่าด้วยการควบคุมอาคาร ที่มีจำนวนห้องพักตั้งแต่ 80 ห้อง ขึ้นไป หรือมีพื้นที่ใช้สอยตั้งแต่ 4,000 ตารางเมตรขึ้นไป ต้องจัดทำรายงานการวิเคราะ

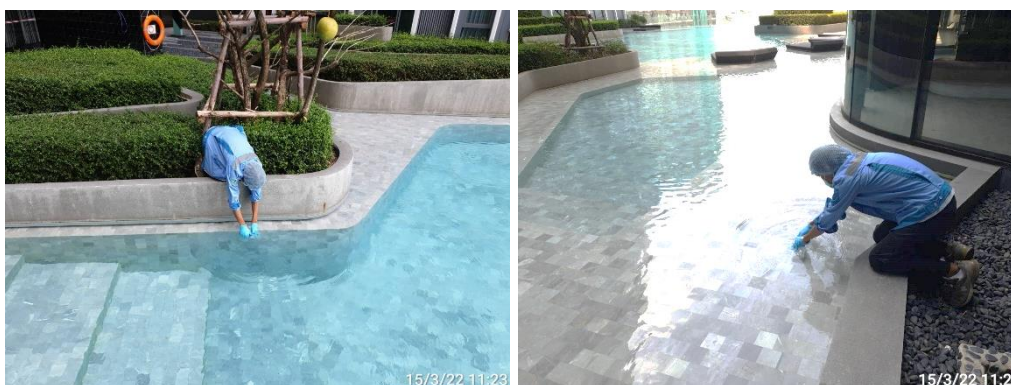
ภาพที่ 3.5.3-1 การเก็บตัวอย่างน้ำบริเวณสระว่ายน้ำ

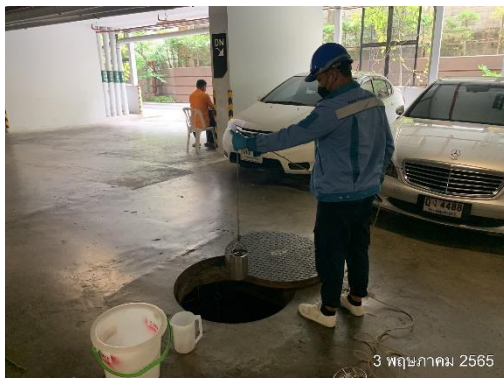
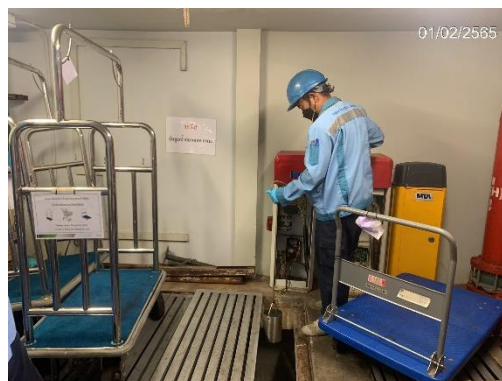
ภาพที่ 3.5.4-1 การเก็บตัวอย่างน้ำของระบบบำบัดน้ำเสีย

จากการตรวจวิเคราะห์คุณภาพน้ำทั้งหลังการบำบัดของทางโครงการ ระหว่างเดือน มกราคม ถึง มิถุนายน 2565 พบว่า คุณภาพน้ำทั้งหลังการบำบัด ทุกพารามิเตอร์มีค่าอยู่ในเกณฑ์ค่ามาตรฐานตามประกาศกระทรวงทรัพยากรธรรมชาติและสิ่งแวดล้อม เรื่อง กำหนดมาตรฐานควบคุมการระบายน้ำทิ้งจากอาคารบางประเภทและบางขนาด (ประเภท ก)

น้ำเสียเข้าระบบบำบัด

น้ำเสียออกจากระบบบำบัด

น้ำทิ้งก่อนระบายออกสู่ภายนอกโครงการ
