## บทที่ 2

### การปฏิบัติตามมาตรการป้องกันและแก้ไขผลกระทบสิ่งแวดล้อม

**ตารางที่ 2.2-1 ผลการปฏิบัติตามมาตรการป้องกันและแก้ไขผลกระทบสิ่งแวดล้อม โครงการโรงหลอมอะลูมิเนียม (ส่วนขยายครั้งที่ 1) (ครั้งที่ 3)**  
ของบริษัท ไตกิ อลูมิเนียม อินดัสทรี (ประเทศไทย) จำกัด (ระยะดำเนินการ) ระหว่างเดือนมกราคม-มิถุนายน 2565

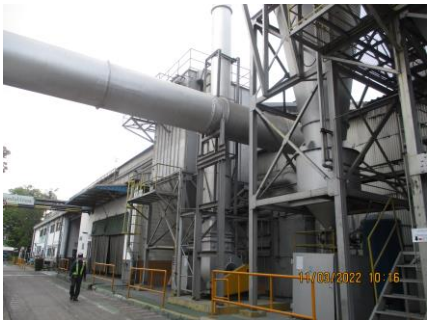
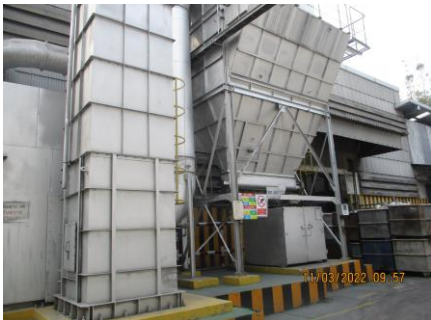
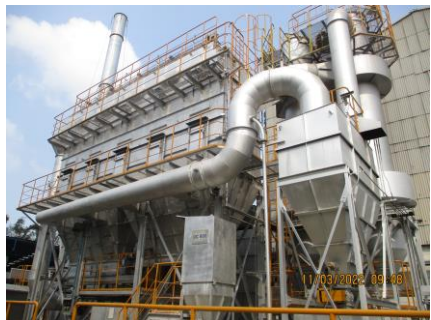
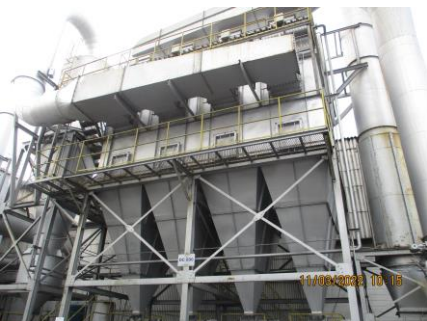
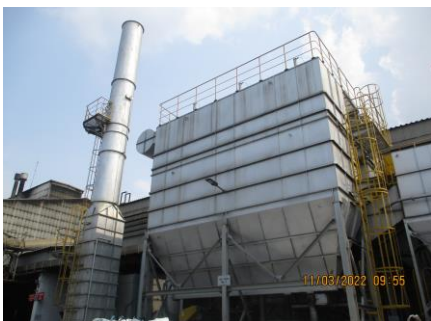
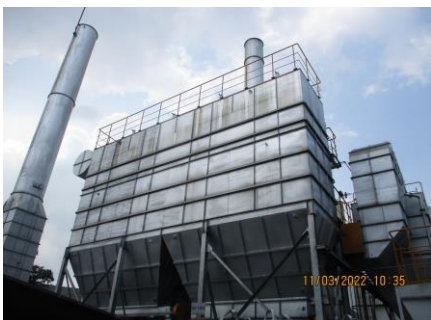
DC 1200 No.2	DC 1500
รูปที่ 1 ระบบดักฝุ่น

- ติดตั้งระบบบำบัดมลพิษทางอากาศชนิด Cyclone หรือ Setting Chamber ต่ออนุกรมกับ Bag filter จำนวน 8 ชุด เพื่อบำบัด มลพิษทางอากาศจากกิจกรรมการผลิต ได้แก่ <ul style="list-style-type: none"> <li>• DC1,200 No.1 ติดตั้ง Settling Chamber และ Bag Filter                บำบัดมลพิษทางอากาศจากเตาหลอม F2, F3</li> <li>• DC1,200 No.2 ติดตั้ง Settling Chamber และ Bag Filter                บำบัดมลพิษทางอากาศจากเตาหลอม F1, F4</li> <li>• DC1,500 ติดตั้ง Settling Chamber และ Bag Filter บำบัด                มลพิษทางอากาศจากเตาหลอม F6, F7, F8</li> <li>• DC800 ติดตั้ง Cyclone และ Bag Filter บำบัดมลพิษทาง                อากาศจากเตาหลอม Rotary 1-2, เครื่องปั่นแยก Dross 1                (MRM 1), เครื่องแยกขนาด Dross 1 (Skimming 1)</li> </ul>	- ระบบดักฝุ่นทั้ง 8 ชุด	- โครงการติดตั้งระบบบำบัดมลพิษทางอากาศ ชนิด Cyclone ต่ออนุกรมกับ Bag Filter จำนวน 8 ชุด เพื่อบำบัดมลพิษทางอากาศจากกิจกรรม การผลิต โดยดำเนินการติดตั้งระบบบำบัดมลพิษ ทางอากาศตามมาตรการกำหนด	-	- รูปที่ 1 ระบบ ดักฝุ่น

มาตรการป้องกันและแก้ไขผลกระทบสิ่งแวดล้อม	สถานที่ดำเนินการ	ผลการปฏิบัติตามมาตรการฯ	ปัญหา อุปสรรค ที่ไม่สามารถ ปฏิบัติตาม มาตรการและ แนวทางแก้ไข	หลักฐานและ เอกสารประกอบ
<b>2. คุณภาพอากาศ (ต่อ)</b> <ul style="list-style-type: none"> <li>DC600 ติดตั้ง Settling Chamber และ Bag Filter บำบัดมลพิษทางอากาศจากเครื่องอบซีกิ่ง (Saw Ship Dryer)</li> <li>DC500 ติดตั้ง Cyclone และ Bag Filter บำบัดมลพิษทางอากาศจากเตาหลอม F5, เครื่องปั่นแยก Dross 2-3 (MRM 2-3), เครื่องแยกขนาด Dross 2 (Skimming 2)</li> <li>DC300 ติดตั้ง Settling Chamber และ Bag Filter บำบัดมลพิษทางอากาศจากเครื่องแยกขนาด Dross 1 (Skimming 1)</li> <li>DC400 ติดตั้ง Settling Chamber และ Bag Filter บำบัดมลพิษทางอากาศจากเครื่องบดแยก Dross 3 (Skimming 3)</li> </ul>	- ระบบดักฝุ่นทั้ง 8 ชุด	- โครงการติดตั้งระบบบำบัดมลพิษทางอากาศชนิด Cyclone ต่ออนุกรมกับ Bag Filter จำนวน 8 ชุด เพื่อบำบัดมลพิษทางอากาศจากกิจกรรมการผลิต โดยดำเนินการติดตั้งระบบบำบัดมลพิษทางอากาศตามมาตรการกำหนด	-	- รูปที่ 1 ระบบดักฝุ่น

- ทำการเปลี่ยนถุงกรอง (Bag Filter) ใหม่ทุกๆ 18 เดือน หรือเมื่อตรวจพบการชำรุด	- ระบบดักฝุ่นทั้ง 8 ชุด	- โครงการดำเนินการเปลี่ยนถุงกรองทุก 18 เดือน หรือ เมื่อตรวจสอบพบว่าถุงกรองชำรุดจะทำการเปลี่ยนทันที	-	- ภาคผนวก 2ข

- ตรวจสอบประสิทธิภาพของ Cyclone หรือ Settling Chamber ให้มีประสิทธิภาพดีอยู่เสมออย่างน้อยทุก ๆ 2 เดือน	- ระบบดักฝุ่นทั้ง 8 ชุด	- โครงการมีการตรวจสอบประสิทธิภาพของ Cyclone และ Settling Chamber ทุกสัปดาห์ เพื่อให้มีประสิทธิภาพการทำงานที่ดี และมีการตรวจสอบและซ่อมบำรุงเครื่องจักรตามแผนงานประจำปี	-	- ภาคผนวก 2ข

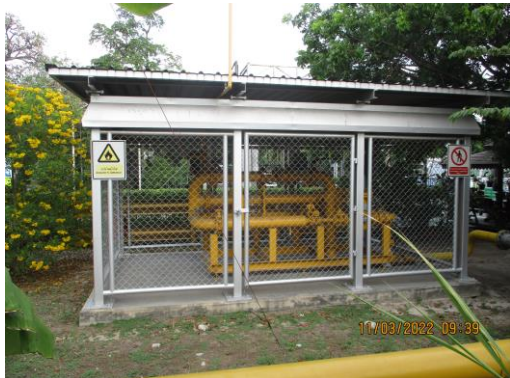
รูปที่ 2 สถานีก๊าซธรรมชาติ

มาตรการป้องกันและแก้ไขผลกระทบสิ่งแวดล้อม	สถานที่ดำเนินการ	ผลการปฏิบัติตามมาตรการฯ	ปัญหา อุปสรรค ที่ไม่สามารถ ปฏิบัติตาม มาตรการและ แนวทางแก้ไข	หลักฐานและ เอกสารประกอบ
<b>2. คุณภาพอากาศ (ต่อ)</b> - ใช้ก๊าซธรรมชาติ (Natural Gas: NG) เป็นเชื้อเพลิง ในกระบวนการผลิตหลัก	- ภายในพื้นที่โครงการ	- โครงการใช้ก๊าซธรรมชาติ (Natural Gas: NG) เป็นเชื้อเพลิง ในกระบวนการผลิตหลักเท่านั้น	-	- รูปที่ 2 สถานี ก๊าซธรรมชาติ

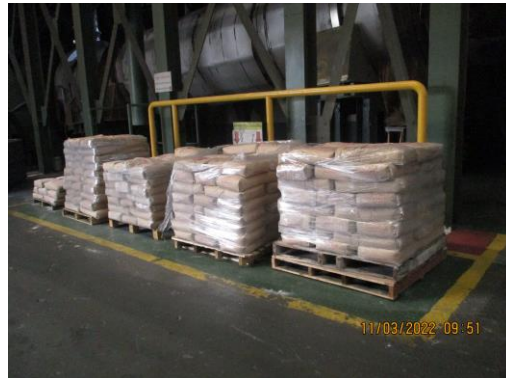
รูปที่ 3 การสำรอง  $\text{CaCO}_3$

มาตรการป้องกันและแก้ไขผลกระทบสิ่งแวดล้อม	สถานที่ดำเนินการ	ผลการปฏิบัติตามมาตรการฯ	ปัญหา อุปสรรค ที่ไม่สามารถ ปฏิบัติตาม มาตรการและ แนวทางแก้ไข	หลักฐานและ เอกสารประกอบ
<b>2. คุณภาพอากาศ (ต่อ)</b> - ถ้าระบบ Cyclone ชัดช่องหรือชำรุด ให้รีบแก้ไขทันที และควร สรรองสารละลาย $\text{CaCO}_3$ ให้เพียงพอ	- Cyclone Absorber Chamber	- โครงการมีการสรรองสารละลาย $\text{CaCO}_3$ สำหรับ ใช้ในระบบบำบัดมลพิษอากาศอย่างเพียงพอ โดยระหว่างเดือนมกราคม-มิถุนายน 2565 ยังไม่พบกรณีระบบ Cyclone ชัดช่องหรือชำรุด	-	- รูปที่ 3 การ สรรอง $\text{CaCO}_3$

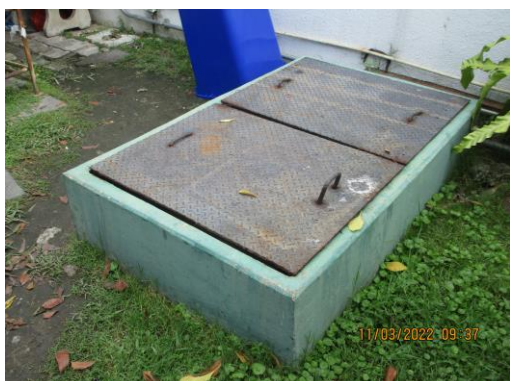
มาตรการป้องกันและแก้ไขผลกระทบสิ่งแวดล้อม	สถานที่ดำเนินการ	ผลการปฏิบัติตามมาตรการฯ	ปัญหา อุปสรรคที่ไม่สามารถปฏิบัติตามมาตรการและแนวทางแก้ไข	หลักฐานและเอกสารประกอบ
<b>3. คุณภาพน้ำ</b> - ตรวจสอบคุณภาพน้ำเสียของโครงการให้อยู่ในข้อกำหนดของนิคมอุตสาหกรรมอมตะซิตี้ ชลบุรี ก่อนระบายลงสู่ท่อรับน้ำเสียของนิคมอุตสาหกรรมอมตะซิตี้ ชลบุรี ถ้าเกินค่ากำหนดไม่ให้ระบายน้ำเสียลงท่อรับน้ำเสียของนิคมอุตสาหกรรมอมตะซิตี้ ชลบุรี และตรวจสอบระบบบำบัดน้ำเสียและระบายน้ำเสียของโครงการเพื่อปรับปรุงแก้ไขทันที	- ปอดตรวจสอบคุณภาพน้ำทิ้ง (Inspection pit)	- โครงการมีการตรวจสอบคุณภาพน้ำเสียของโครงการบริเวณ Inspection Pit ซึ่งเป็นบ่อพักน้ำเสียก่อนระบายลงท่อรับน้ำเสียของนิคมฯ เป็นประจำเดือนละ 1 ครั้ง ผลการตรวจวัดระหว่างเดือนมกราคม-มิถุนายน 2565 พบว่า ส่วนใหญ่มีค่าอยู่ในเกณฑ์มาตรฐานตามประกาศการนิคมอุตสาหกรรมแห่งประเทศไทย ที่ 76/2560 เรื่อง กำหนดมาตรฐานทั่วไปในการระบายน้ำเสียลงสู่ระบบบำบัดน้ำเสียส่วนกลางในนิคมอุตสาหกรรม ยกเว้นปริมาณ TSS ในวันที่ 19 เมษายน 2565 มีค่าเกินเกณฑ์มาตรฐาน เนื่องจากการสะสมของปริมาณมลสารภายในบ่อ	-	- รูปที่ 4 Inspection Pit

มาตรการป้องกันและแก้ไขผลกระทบสิ่งแวดล้อม	สถานที่ดำเนินการ	ผลการปฏิบัติตามมาตรการฯ	ปัญหา อุปสรรคที่ไม่สามารถปฏิบัติตามมาตรการและแนวทางแก้ไข	หลักฐานและเอกสารประกอบ
<p><b>3. คุณภาพน้ำ (ต่อ)</b></p> <ul style="list-style-type: none"> <li>น้ำระบายทิ้งจาก WP1 ประมาณ 13.44 ลูกบาศก์เมตร/วัน จะส่งไปบำบัดยังถังบำบัดน้ำเสียเบื้องต้น ชนิดเติมอากาศ จำนวน 1 ชุด ความสามารถในการบำบัดน้ำเสีย 15 ลูกบาศก์เมตร/วัน น้ำที่ผ่านการบำบัดแล้วและมีค่าอยู่ในเกณฑ์ที่นิคมอุตสาหกรรมอมตะซิตี้ ชลบุรี กำหนดจะรวบรวมเข้าบ่อกักน้ำทิ้งสุดท้าย (Holding pit) ขนาด 15 ลูกบาศก์เมตร ซึ่งสามารถกักเก็บน้ำได้ประมาณ 1 วัน และบ่อดำรงคุณภาพน้ำทิ้ง Inspection Pit ขนาด 2.85 ลูกบาศก์เมตร ก่อนส่งน้ำเสียเข้าสู่ท่อรวบรวมน้ำเสียของนิคมอุตสาหกรรมอมตะซิตี้ ชลบุรี ไปบำบัดยังระบบบำบัดน้ำเสียส่วนกลางต่อไป</li> <li>กรณีผลการตรวจวัดคุณภาพน้ำเสียของโครงการที่บ่อดำรง Inspection Pit มีค่าไม่เป็นไปตามเกณฑ์ที่นิคมอุตสาหกรรมอมตะซิตี้ ชลบุรี กำหนดให้ส่งกำจัดยังหน่วยงานที่ได้รับอนุญาตจากกรมโรงงานอุตสาหกรรม</li> </ul>	<ul style="list-style-type: none"> <li>ภายในพื้นที่โครงการ</li> </ul>	<ul style="list-style-type: none"> <li>น้ำระบายทิ้งจาก WP1 (อาคารสำนักงาน) จะส่งไปบำบัดยังถังบำบัดน้ำเสียเบื้องต้นชนิดเติมอากาศ น้ำที่ผ่านการบำบัดและมีค่าอยู่ในเกณฑ์ที่นิคมฯกำหนด จะถูกรวบรวมเข้าบ่อกักน้ำทิ้งสุดท้าย (Holding pit) ก่อนส่งไปยังบ่อดำรงคุณภาพน้ำทิ้ง Inspection Pit โดยบ่อดำรงจะดำเนินการตรวจสอบคุณภาพน้ำเสียเป็นประจำ เดือนละ 1 ครั้ง ผลการตรวจวัดระหว่างเดือนมกราคม-มิถุนายน 2565 พบว่า ส่วนใหญ่มีค่าอยู่ในเกณฑ์มาตรฐานตามประกาศการนิคมอุตสาหกรรมแห่งประเทศไทย ที่ 76/2560 เรื่องกำหนดมาตรฐานทั่วไปในการระบายน้ำเสียลงสู่ระบบบำบัดน้ำเสียส่วนกลางในนิคมอุตสาหกรรม ยกเว้นปริมาณ TSS ตรวจวัดเมื่อวันที่ 19 เมษายน 2565 มีค่าเกินเกณฑ์มาตรฐาน เนื่องจากการสะสมของปริมาณมลสารภายในบ่อดำรง</li> <li>โครงการมีการตรวจสอบคุณภาพน้ำเสีย บริเวณ Inspection Pit เป็นประจำเดือนละ 1 ครั้ง ผลการตรวจวัดระหว่างเดือนมกราคม-มิถุนายน 2565 พบว่า ส่วนใหญ่มีค่าอยู่ในเกณฑ์มาตรฐานตามประกาศการนิคมอุตสาหกรรมแห่งประเทศไทย ที่ 76/2560 เรื่องกำหนดมาตรฐานทั่วไปในการระบายน้ำเสียลงสู่ระบบบำบัดน้ำเสียส่วนกลางในนิคมอุตสาหกรรม โดยหากผลการตรวจวัดมีค่าไม่เป็นไปตามเกณฑ์มาตรฐานโครงการจะส่งกำจัดยังหน่วยงานที่ได้รับอนุญาตจากกรมโรงงานอุตสาหกรรม</li> </ul>	<ul style="list-style-type: none"> <li>-</li> <li>-</li> </ul>	<ul style="list-style-type: none"> <li>- รูปที่ 4 Inspection Pit</li> <li>- รูปที่ 4 Inspection Pit</li> </ul>

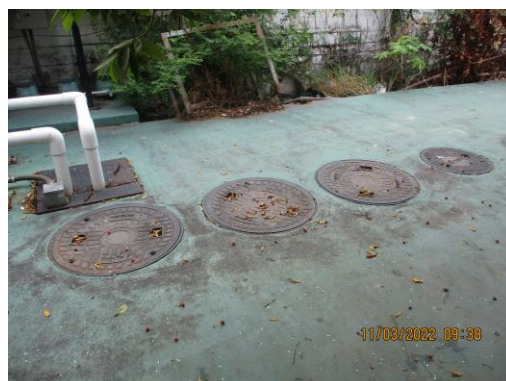
มาตรการป้องกันและแก้ไขผลกระทบสิ่งแวดล้อม	สถานที่ดำเนินการ	ผลการปฏิบัติตามมาตรการฯ	ปัญหา อุปสรรคที่ไม่สามารถปฏิบัติตามมาตรการและแนวทางแก้ไข	หลักฐานและเอกสารประกอบ
<b>3. คุณภาพน้ำ (ต่อ)</b> - กำหนดให้จัดการน้ำเสียที่เกิดขึ้นจากโครงการดังนี้ • น้ำเสียจากกิจกรรมการใช้น้ำของพนักงาน ประมาณ 13.44 ลูกบาศก์เมตร/วัน โดยแบ่งเป็นน้ำเสียจากโรงอาหารและห้องอาบน้ำ ปริมาณ 5.04 ลูกบาศก์เมตร/วัน จะผ่านบ่อดักไขมัน ขนาด 6 ลูกบาศก์เมตร ก่อนระบายไปยัง Sump pit (WP1) ขนาด 9.35 ลูกบาศก์เมตร รวมกับน้ำเสียจากอาคารสำนักงาน ประมาณ 8.4 ลูกบาศก์เมตร/วัน	- ภายในพื้นที่โครงการ	- โครงการมีการจัดการน้ำเสียที่เกิดขึ้นภายในโครงการ โดยน้ำเสียจากกิจกรรมการใช้น้ำของพนักงาน น้ำเสียจากโรงอาหารและห้องอาบน้ำจะผ่านบ่อดักไขมัน ขนาด 6 ลูกบาศก์เมตร รวมกับน้ำเสียจากอาคารสำนักงานก่อนระบายไปยัง Sump pit (WP1)	-	- รูปที่ 5 Sump Pit - รูปที่ 6 บ่อดักไขมัน

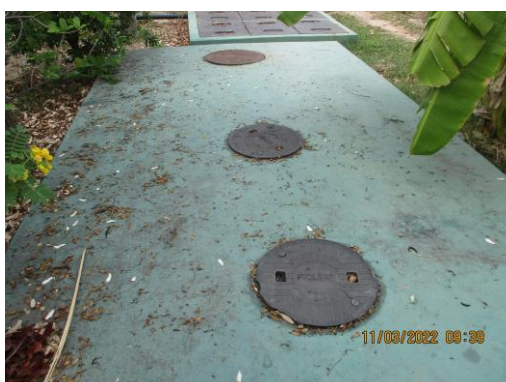
รูปที่ 7 Oil Separator

มาตรการป้องกันและแก้ไขผลกระทบสิ่งแวดล้อม	สถานที่ดำเนินการ	ผลการปฏิบัติตามมาตรการฯ	ปัญหา อุปสรรคที่ไม่สามารถปฏิบัติตามมาตรการและแนวทางแก้ไข	หลักฐานและเอกสารประกอบ
<b>3. คุณภาพน้ำ (ต่อ)</b> <ul style="list-style-type: none"> <li>น้ำเสียจากกระบวนการผลิต ประมาณ 1.3 ลูกบาศก์เมตร/วัน แบ่งเป็นน้ำระบายทิ้งจากหอหล่อเย็น (Cooling tower) ประมาณ 1.0 ลูกบาศก์เมตร/วัน และชุดบำบัดตะกอน 0.3 ลูกบาศก์เมตร/วัน จะทำการดักน้ำมันเบื้องต้นใน Oil separator ขนาด 5 ลูกบาศก์เมตร หลังจากนั้นจึงระบายเข้าสู่บ่อพักน้ำทิ้งสุดท้าย (Holding pit) ขนาด 15 ลูกบาศก์เมตร</li> </ul>	<ul style="list-style-type: none"> <li>ภายในพื้นที่โครงการ</li> </ul>	<ul style="list-style-type: none"> <li>สำหรับน้ำเสียจากกระบวนการผลิต ได้แก่ น้ำระบายทิ้งจากหอหล่อเย็น (Cooling tower) และชุดบำบัดตะกอน จะทำการดักน้ำมันเบื้องต้นใน Oil separator ขนาด 5 ลูกบาศก์เมตร และระบายเข้าสู่บ่อพักน้ำทิ้งสุดท้าย (Holding pit) ขนาด 15 ลูกบาศก์เมตร</li> </ul>	-	<ul style="list-style-type: none"> <li>รูปที่ 7 Oil Separator</li> <li>รูปที่ 8 Holding Pit</li> </ul>

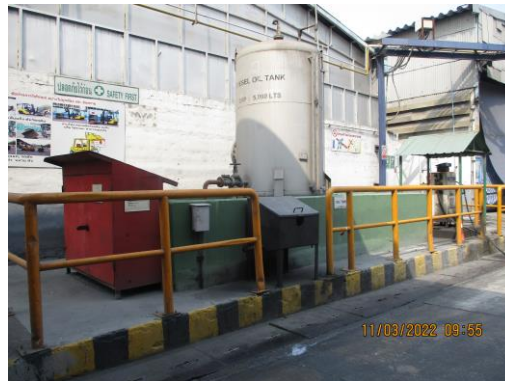
มาตรการป้องกันและแก้ไขผลกระทบสิ่งแวดล้อม	สถานที่ดำเนินการ	ผลการปฏิบัติตามมาตรการฯ	ปัญหา อุปสรรคที่ไม่สามารถปฏิบัติตามมาตรการและแนวทางแก้ไข	หลักฐานและเอกสารประกอบ
<b>3. คุณภาพน้ำ (ต่อ)</b> - น้ำเสียจากการปนเปื้อนน้ำมันจากบริเวณลานวางถังน้ำมันดีเซลจะถูกระบายลงสู่บ่อตกตะกอน 2 ซึ่งมีขนาดความจุ 30 ลูกบาศก์เมตร ก่อนปล่อยลงสู่รางระบายน้ำส่วนกลางของการนิคมอุตสาหกรรมอมตะซิตี้ ชลบุรี	- ภายในพื้นที่โครงการ	- น้ำเสียจากการปนเปื้อนน้ำมันจากบริเวณลานวางถังน้ำมันดีเซลจะถูกระบายลงสู่บ่อตกตะกอน 2 (ความจุ 30 ลูกบาศก์เมตร) ก่อนปล่อยลงสู่รางระบายน้ำส่วนกลางของการนิคมอุตสาหกรรมอมตะซิตี้ ชลบุรี	-	- รูปที่ 9 ลานวางถังน้ำมันดีเซล - รูปที่ 10 บ่อตกตะกอน 2

- รวมน้ำฝนที่อาจมีการปนเปื้อนน้ำมันจากบริเวณถังเก็บน้ำมันเข้าสู่บ่อดักตะกอน 2 ก่อนระบายออกสู่ระบบรวมน้ำเสียของนิคมอุตสาหกรรมอมตะซิตี้ ชลบุรี ต่อไป	- ระบบ รว ม รว ม น้ำปนเปื้อนน้ำมัน	- น้ำฝนที่มีการปนเปื้อนน้ำมันบริเวณถังเก็บน้ำมัน จะถูกรวบรวมเข้าสู่บ่อดักตะกอน 2 ก่อนระบายออกสู่ระบบรวมน้ำเสียของนิคมอุตสาหกรรมอมตะซิตี้ ชลบุรี	-	- รูปที่ 9 ลานวางถังน้ำมันดีเซล - รูปที่ 10 บ่อดักตะกอน 2

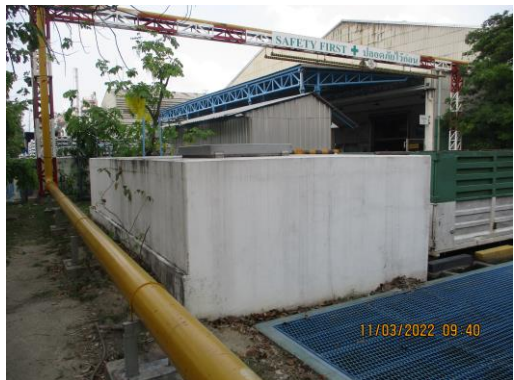
- รวมน้ำฝที่อาจมีการปนเปื้อนน้ำมันที่ตกในพื้นที่ส่วนที่ 2 โดยครอบคลุมพื้นที่ลานเก็บวัตถุดิบ A (Material yard A) มีขนาดพื้นที่ปนเปื้อนประมาณ 450 ตารางเมตร จะถูกระบายลงสู่บ่อดักตะกอน 2 ซึ่งมีขนาดความจุ 30 ลูกบาศก์เมตร ก่อนปล่อยลงสู่รางระบายน้ำส่วนกลางของนิคมอุตสาหกรรมอมตะซิตี้ ชลบุรี	- ระบบระบายน้ำฝ ของโครงการ	- น้ำฝที่มีการปนเปื้อนน้ำมันที่ตกในพื้นที่ส่วนที่ 2 ครอบคลุมพื้นที่ลานเก็บวัตถุดิบ A (Material yard A) มีขนาดพื้นที่ปนเปื้อนประมาณ 450 ตารางเมตร จะถูกรวบรวมและระบายลงสู่บ่อดักตะกอน 2 ซึ่งมีขนาดความจุ 30 ลูกบาศก์เมตร ก่อนปล่อยลงสู่รางระบายน้ำส่วนกลางของนิคมอุตสาหกรรมอมตะซิตี้ ชลบุรี	-	- รูปที่ 10 บ่อดักตะกอน 2

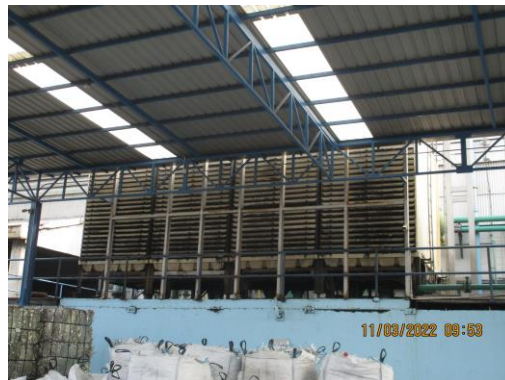
- ตรวจสอบประสิทธิภาพของหอระบายความร้อน (Cooling Tower) ให้มีประสิทธิภาพดีอยู่เสมอ	- หอระบายความร้อน	- โครงการมีการตรวจสอบและซ่อมบำรุงอุปกรณ์และเครื่องจักรตามแผนงานการซ่อมบำรุงอุปกรณ์เครื่องจักรประจำปี 2565 รวมทั้งมีการตรวจสอบประสิทธิภาพของหอระบายความร้อน ให้มีประสิทธิภาพดีอยู่เสมอ โดยในระหว่างเดือนมกราคม-มิถุนายน 2565 พบว่า หอระบายความร้อนอยู่ในสภาพปกติและมีประสิทธิภาพการทำงานดี	-	- รูปที่ 11 หอระบายความร้อน (Cooling Tower) - ภาพผนวก 3ข

- จัดเจ้าหน้าที่รับผิดชอบดูแลการทำงาน และตรวจสอบซ่อมบำรุงระบบน้ำหล่อเย็นโดยตรง เพื่อให้สามารถทำงานได้มีประสิทธิภาพตลอดเวลา	- ระบบน้ำหล่อเย็น	- โครงการมีเจ้าหน้าที่คอยดูแลรักษาและซ่อมแซมตรวจสอบระบบหล่อเย็นเป็นประจำ ตลอดจนมีการจัดเจ้าหน้าที่ทำความสะอาดระบบน้ำหล่อเย็น เพื่อให้ทำงานอย่างมีประสิทธิภาพ	-	- รูปที่ 11 หอระบายความร้อน (Cooling Tower)

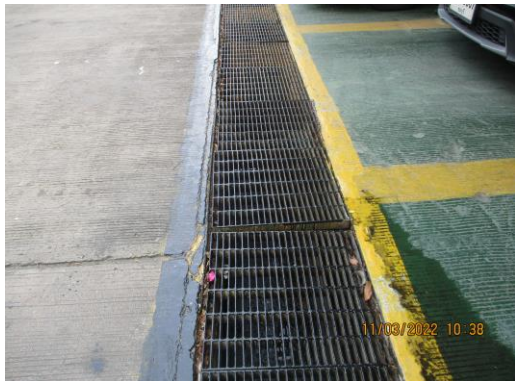
มาตรการป้องกันและแก้ไขผลกระทบสิ่งแวดล้อม	สถานที่ดำเนินการ	ผลการปฏิบัติตามมาตรการฯ	ปัญหา อุปสรรคที่ไม่สามารถปฏิบัติตามมาตรการและแนวทางแก้ไข	หลักฐานและเอกสารประกอบ
<b>4. การระบายน้ำและการป้องกันน้ำท่วม</b> - จัดให้มีรางระบายน้ำฝรอบพื้นที่โครงการ และระบายลงรางระบายน้ำฝของนิคมอุตสาหกรรมอมตะซิตี้ ชลบุรี	- ระบบระบายน้ำฝ ของโครงการ	- โครงการมีการจัดสร้างรางระบายน้ำฝรอบพื้นที่โครงการโดยแยกออกจากรางระบายน้ำเสียอย่างชัดเจน และรวบรวมน้ำฝดังกล่าวลงสู่รางระบายน้ำฝของนิคมอุตสาหกรรมอมตะซิตี้ ชลบุรี	-	- รูปที่ 13 รางระบายน้ำฝ

- สร้างระบบระบายน้ำฝนและน้ำเสียแยกกัน และดูแลไม่ให้น้ำเสียปนเปื้อนในรางระบายน้ำฝน	- ระบบระบายน้ำฝนและท่อระบายน้ำเสียของโครงการ	- โครงการมีการสร้างระบบระบายน้ำฝนแยกออกจากระบบระบายน้ำเสียอย่างชัดเจน และมีเจ้าหน้าที่ตรวจสอบและเฝ้าระวังไม่ให้มีการปนเปื้อนน้ำเสียลงสู่รางระบายน้ำฝน	-	- รูปที่ 13 รางระบายน้ำฝน - ภาพผนวก 5ข

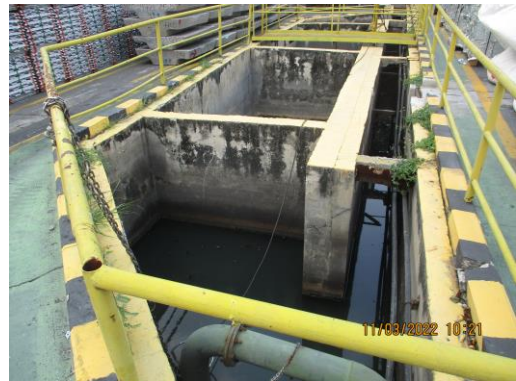
- รวมน้ำฝที่อาจมีการปนเปื้อนน้ำมันที่ตกในพื้นที่ส่วนที่ 1 โดยครอบคลุมพื้นที่ลานเก็บวัตถุดิบ B (Material yard B) พื้นที่ Stock yard 8 (ลาน G) พื้นที่ Stock yard 5 และพื้นที่ Stock yard 7 มีขนาดพื้นที่ปนเปื้อนประมาณ 2,001 ตารางเมตร ปริมาณน้ำฝปนเปื้อนของพื้นที่ส่วนที่ 1 ประมาณ 24.12 ลูกบาศก์เมตร/15 นาทีแรก จะถูกระบายลงสู่บ่อดักตะกอน 1 ซึ่งมีขนาดความจุ 40 ลูกบาศก์เมตร ก่อนปล่อยลงสู่รางระบายน้ำส่วนกลางของนิคมอุตสาหกรรมอมตะซิตี้ ชลบุรี	- ระบบระบายน้ำฝ ของโครงการ	- น้ำฝที่มีการปนเปื้อนน้ำมันที่ตกในพื้นที่ส่วนที่ 1 โดยครอบคลุมพื้นที่ลานเก็บวัตถุดิบ B (Material yard B) พื้นที่ Stock yard 8 (ลาน G) พื้นที่ Stock yard 5 และพื้นที่ Stock yard 7 มีขนาดพื้นที่ปนเปื้อนประมาณ 2,001 ตารางเมตร จะถูกรวบรวมและระบายลงสู่บ่อดักตะกอน 1 ความจุ 40 ลูกบาศก์เมตร ก่อนปล่อยลงสู่รางระบายน้ำส่วนกลางของนิคมอุตสาหกรรมอมตะซิตี้ ชลบุรี	-	- รูปที่ 14 บ่อดักตะกอน 1

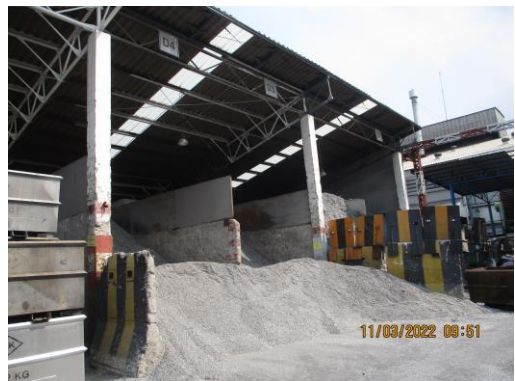
รูปที่ 15 อาคารจัดเก็บขี้กิ้ง

มาตรการป้องกันและแก้ไขผลกระทบสิ่งแวดล้อม	สถานที่ดำเนินการ	ผลการปฏิบัติตามมาตรการฯ	ปัญหา อุปสรรค ที่ไม่สามารถ ปฏิบัติตาม มาตรการและ แนวทางแก้ไข	หลักฐานและ เอกสารประกอบ
<b>4. การระบายน้ำและการป้องกันน้ำท่วม (ต่อ)</b> - จัดให้มีอาคารที่มีหลังคาคลุม เพื่อใช้เก็บซั๊กลิ่งอะลูมิเนียม	- อาคารเก็บซั๊กลิ่ง	- โครงการจัดเก็บซั๊กลิ่งอะลูมิเนียมภายในอาคารที่มีหลังคาคลุม เพื่อป้องกันการฟุ้งกระจายของฝุ่น และป้องกันการปนเปื้อนหรือชะล้างซั๊กลิ่งลงสู่รางระบายน้ำหรือพื้นที่อื่นในกรณีฝนตก	-	- รูปที่ 15 อาคารจัดเก็บซั๊กลิ่ง

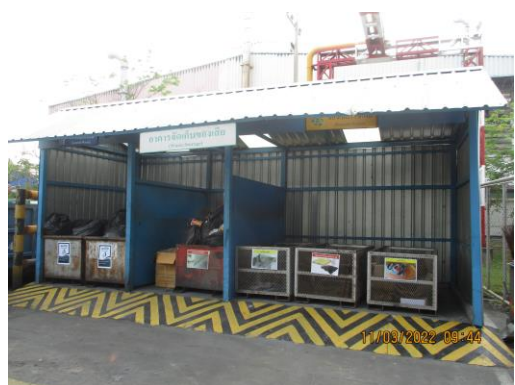
มาตรการป้องกันและแก้ไขผลกระทบสิ่งแวดล้อม	สถานที่ ดำเนินการ	ผลการปฏิบัติตามมาตรการฯ	ปัญหา อุปสรรค ที่ไม่สามารถ ปฏิบัติตาม มาตรการและ แนวทางแก้ไข	หลักฐานและ เอกสารประกอบ
<b>5. การจัดการของเสีย</b> - การจัดการมูลฝอยตามพื้นที่การจัดเก็บของเสียของโครงการ ดังนี้ (1) การจัดเก็บในพื้นที่จัดเก็บขยะของโครงการ <ul style="list-style-type: none"> <li>• ช่องที่ 1 ขนาดพื้นที่ 6.6 ตารางเมตร ความสามารถในการรองรับขยะประมาณ 26.4 ตัน ทำการจัดเก็บมูลฝอยทั่วไป ปริมาณ 53.21 ตัน/ปี หรือ 0.18 ตัน/วัน ช่องเก็บขยะช่องที่ 1 สามารถจัดเก็บขยะได้ประมาณ 6 เดือน</li> <li>• ช่องที่ 2 ขนาดพื้นที่ 6.0 ตารางเมตร ความสามารถในการรองรับของเสียประมาณ 24 ตัน ทำการจัดเก็บหลอดไฟเสื่อมสภาพ กระป๋องสีสเปรย์ใช้แล้ว ภาชนะปนเปื้อนสารเคมี น้ำมันไฮดรอลิกใช้แล้ว น้ำมันหมื่น น้ำมัน เศษผ้าและถุงมือปนเปื้อนน้ำมัน มีปริมาณ 39.12 ตัน/ปี หรือ 0.13 ตัน/วัน สามารถจัดเก็บของเสียได้ประมาณ 6 เดือน</li> <li>• ช่องที่ 3 ขนาดพื้นที่ 10.5 ตารางเมตร ความสามารถในการรองรับของเสียประมาณ 42 ตัน ทำการจัดเก็บเศษพลาสติกที่ไม่ใช้แล้วบรรจุภัณฑ์กระดาษที่ไม่ใช้แล้ว และเศษเหล็ก มีปริมาณ 38.21 ตัน/ปี หรือ 0.13 ตัน/วัน สามารถจัดเก็บของเสียได้ประมาณ 10 เดือน</li> </ul>	- ภายในพื้นที่โครงการ	- โครงการจัดให้มีพื้นที่สำหรับจัดเก็บของเสียของโครงการ โดยแบ่งออกเป็น 3 ช่อง ได้แก่ มูลฝอยทั่วไป, ขยะอันตราย และขยะรีไซเคิล โดยมูลฝอยทั่วไปจะส่งกำจัดโดยบริษัท อมตะ ซาฟาลิตี้ จำกัด ความถี่ 3 ครั้ง/สัปดาห์, ขยะอันตรายจะรวบรวมและส่งกำจัดโดยบริษัท เบตเตอร์ เวิลด์ กรีน จำกัด และขยะรีไซเคิลจะรวบรวมและส่งให้กับผู้รับซื้อ ได้แก่ บริษัท ทีเออาร์เอฟ จำกัด		- รูปที่ 16 พื้นที่จัดเก็บของเสีย
