บทที่ 3

ผลการปฏิบัติตามมาตรการป้องกัน และแก้ไขผลกระทบสิ่งแวดล้อม

ตารางที่ 3.1 สรุปผลการปฏิบัติตามมาตรการป้องกันและแก้ไขผลกระทบสิ่งแวดล้อม โครงการโรงงานผลิตเอทานอลเอมีน บริษัท จีซี ไกลคอลล จำกัด ระหว่างเดือนมกราคม ถึงมิถุนายน พ.ศ.2565

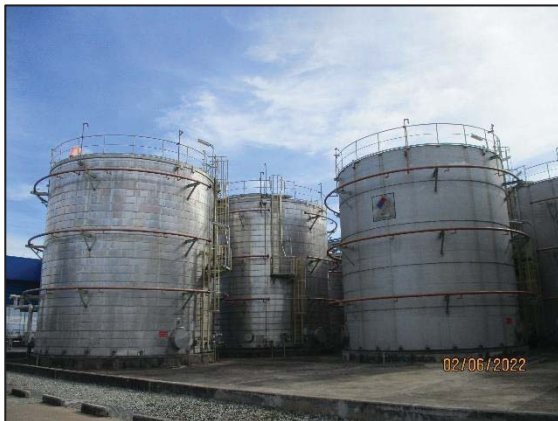
12. หากโครงการไม่ดำเนินการก่อสร้างภายในระยะเวลา 2 ปี นับตั้งแต่สำนักงานนโยบายและแผนทรัพยากรธรรมชาติและสิ่งแวดล้อม มีหนังสือแจ้งผลการพิจารณาของคณะกรรมการผู้ชำนาญการพิจารณารายงานการวิเคราะห์ผลกระทบสิ่งแวดล้อม และเห็นชอบในรายงานการวิเคราะห์สิ่งแวดล้อม ให้โครงการทบทวนข้อมูลของผลกระทบและมาตรการเสนอสำนักงานนโยบายและแผนทรัพยากรธรรมชาติและสิ่งแวดล้อม เพื่อดำเนินการพิจารณาตามขั้นตอน	- ภายในพื้นที่โรงงาน	- โครงการได้ดำเนินการก่อสร้าง DEA Tank และถังเก็บผลิตภัณฑ์ที่ไม่ได้คุณภาพ (Off Spec. Tank) ภายหลังจากที่รายงานการประเมินผลกระทบสิ่งแวดล้อมได้รับการเห็นชอบ เมื่อวันที่ 28 สิงหาคม พ.ศ.2556 โดยการก่อสร้างสิ้นสุดในวันที่ 16 พฤศจิกายน พ.ศ. 2557 และเริ่มต้นใช้งาน DEA Tank และ Off Spec. Tank ในวันที่ 20 พฤศจิกายน พ.ศ.2557	- ไม่พบปัญหา	- รูปที่ 3.1 DEA Tank - รูปที่ 3.2 Off Spec. Tank

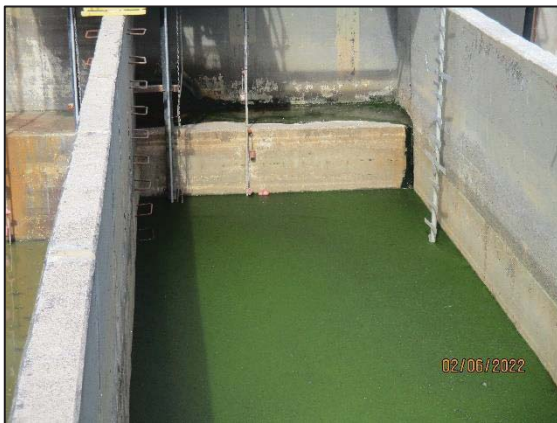
4. น้ำที่ผ่านการใช้งานจากระบบบำบัดก๊าซแอมโมเนีย (Ammonia Vent Scrubber) และมีสารแอมโมเนีย ไฮดรอกไซด์ปนอยู่ ให้ทำการระบายไปยังระบบบำบัดน้ำเสียเบื้องต้นของโรงงาน เพื่อปรับสภาพ pH (Neutralization) ให้เหมาะสมตามเกณฑ์ของนิคมอุตสาหกรรมเหมราชตะวันออก (มาบตาพุด) ก่อนส่งต่อไปยังระบบบำบัดน้ำเสียรวมส่วนกลางของนิคมอุตสาหกรรมเหมราชตะวันออก (มาบตาพุด) ต่อไป	- Ammonia Vent Scrubber	- ปัจจุบันน้ำที่ผ่านการใช้งานจากระบบบำบัดก๊าซแอมโมเนีย (Ammonia Vent Scrubber) และมีสารแอมโมเนียไฮดรอกไซด์ปนอยู่ จะระบายไปยังระบบบำบัดน้ำเสียเบื้องต้นของโรงงาน เพื่อปรับสภาพความเป็นกรด-ด่าง (Neutralization) ให้เหมาะสมตามเกณฑ์นิคมอุตสาหกรรมดับบลิวเอชเอ ตะวันออก (มาบตาพุด) ก่อนส่งต่อไปยังระบบบำบัดน้ำเสียรวมส่วนกลาง ของนิคมอุตสาหกรรมดับบลิวเอชเอ ตะวันออก (มาบตาพุด) ต่อไป	- ไม่พบปัญหา	- บทที่ 4 ผลการติดตามตรวจสอบคุณภาพสิ่งแวดล้อม - รูปที่ 3.3 บ่อ Neutralization (TK 201)

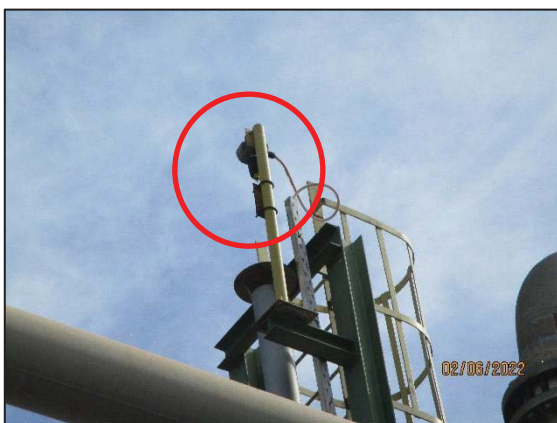
รูปที่ 3.5 Online Ammonia Detector

2. คุณภาพอากาศ (ต่อ)	6. จัดให้มี Online Ammonia Detector ที่ปล่อง Ammonia Vent Scrubber โดยกำหนดให้มีสัญญาณเตือน ครั้งที่ 1 เมื่อระดับแอมโมเนียมีความเข้มข้น 25 ส่วนในล้านส่วน และสัญญาณเตือนครั้งที่ 2 เมื่อระดับแอมโมเนียความเข้มข้น 50 ส่วนในล้านส่วน รวมทั้งจัดให้มีมาตรการรองรับ และวิธีปฏิบัติ เมื่อสัญญาณเตือนทำงาน ดังนี้ สัญญาณเตือน ครั้งที่ 1 1) แจ้งพนักงานในพื้นที่สวมใส่หน้ากากป้องกันสารเคมีเข้าตรวจสอบระบบอุปกรณ์ที่เกี่ยวข้อง 2) ตรวจสอบปริมาณความเข้มข้นของแอมโมเนียโดยรอบพื้นที่ ด้วย Portable Ammonia Detector 3) ปรับอัตราการ Spray น้ำใน Scrubber เพิ่มขึ้นกว่าอัตราการไหลปกติ 4) แจ้งสถานการณ์ในพื้นที่โดยรอบไปยังห้องควบคุมเพื่อดำเนินการควบคุมและติดตามการทำงานของหน่วยเตรียมแอมโมเนีย และ Ammonia Vent Scrubber อย่างใกล้ชิด	- ปล่อง Ammonia Vent Scrubber	- โรงงานติดตั้ง Online Ammonia Detector ที่ปล่อง Ammonia Vent Scrubber โดยกำหนดให้มีสัญญาณเตือน ครั้งที่ 1 เมื่อระดับแอมโมเนียมีความเข้มข้น 25 ส่วนในล้านส่วน และสัญญาณเตือน ครั้งที่ 2 เมื่อระดับแอมโมเนีย มีความเข้มข้น 50 ส่วนในล้านส่วน รวมทั้งจัดให้มีมาตรการรองรับ และวิธีปฏิบัติเมื่อสัญญาณเตือนทำงานตามที่มาตรการระบุ	- ไม่พบปัญหา	- รูปที่ 3.5 On-line Ammonia Detector - รูปที่ 3.6 ปล่อง Ammonia Vent Scrubber - ภาคผนวก ข.12 ผลการตรวจวัดแอมโมเนียแบบต่อเนื่องระหว่างเดือนมกราคม ถึงมิถุนายน พ.ศ.2565 - ภาคผนวก ข.13 ระบบหน้าจอ DCS แสดงการ Setting Alarm Ammonia Online ที่ปล่อง Vent Scrubber 1 st Alarm 25 ppm และ 2 nd Alarm 50 ppm - รูปที่ 3.7 หน้ากากป้องกันสารเคมี - รูปที่ 3.8 Portable Gas Detector

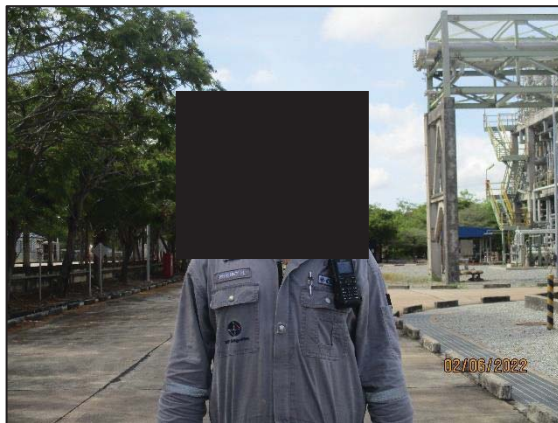
3. กวดขันให้พนักงานที่ปฏิบัติงานในส่วนการผลิตที่มีระดับเสียงดังใช้อุปกรณ์คุ้มครองความปลอดภัยส่วนบุคคลตลอดระยะเวลาที่ปฏิบัติงาน	- บริเวณพื้นที่ส่วนผลิต	- โรงงานมีมาตรการกวดขันให้พนักงานที่ปฏิบัติงานในส่วนการผลิตที่มีระดับเสียงดัง ใช้อุปกรณ์คุ้มครองความปลอดภัยส่วนบุคคลตลอดระยะเวลาที่ปฏิบัติงาน	- ไม่พบปัญหา	- รูปที่ 3.9 พนักงานสวมใส่ครอบหูลดเสียง

3. เสียง (ต่อ)	9. จัดให้มีโครงการอนุรักษ์การได้ยิน (Hearing Conservation Program)ตามหลักเกณฑ์หรือวิธีการที่กฎหมายกำหนด กรณีที่ระดับเสียงที่พนักงานได้รับเฉลี่ยตลอดระยะเวลาการทำงาน 8 ชั่วโมง ตั้งแต่ 85 เดซิเบล(เอ) ขึ้นไป	- ภายในพื้นที่โรงงาน	- กรณีที่มีพนักงานได้รับการสัมผัสเสียงสะสมเกินค่ามาตรฐานที่กำหนด ทางโครงการจะพิจารณาทำโครงการอนุรักษ์การได้ยิน (Hearing Conservation Program) ต่อไป จากผลการตรวจวัดระดับเสียง Noise Dose พบว่า มีค่าไม่เกิน 85 เดซิเบล(เอ)	- ไม่พบปัญหา	- ภาคผนวก ค.1 ผลการติดตามตรวจสอบ (ตามมาตราฯ) - รูปที่ 3.9 พนักงานสวมใส่ครอบหูลดเสียง

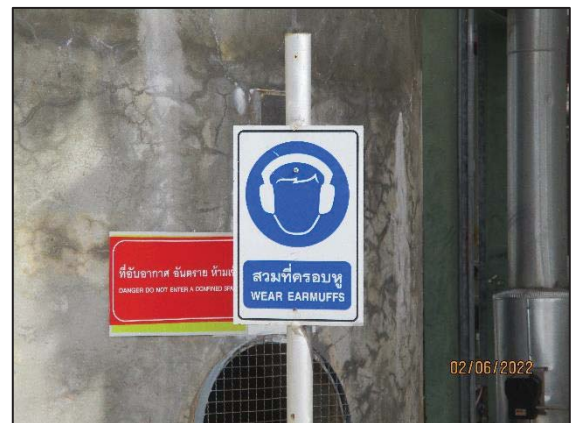
3. เสียง	1. แสดงขอบเขตพื้นที่ภายในส่วนการผลิตที่มีระดับเสียงสูงกว่า 85 เดซิเบล (เอ) ให้ชัดเจนและจัดเตรียมอุปกรณ์ป้องกันเสียงส่วนบุคคล (เช่น ปลั๊กอุดเสียง ครอบหู ลดเสียง เป็นต้น) ให้เพียงพอ	- บริเวณพื้นที่ส่วนผลิต	- โรงงานได้แสดงขอบเขตพื้นที่ภายในส่วนการผลิตที่มีระดับเสียงสูงกว่า 85 เดซิเบล(เอ) และจัดเตรียมอุปกรณ์ป้องกันเสียงส่วนบุคคล เช่น ปลั๊กอุดเสียง ครอบหูลดเสียง เป็นต้น ให้เพียงพอ	- ไม่พบปัญหา	- รูปที่ 3.9 พนักงานสวมใส่ครอบหูลดเสียง - รูปที่ 3.10 บ้ายเตือนบริเวณที่มีเสียงดัง

3. เสียง (ต่อ)	2. ติดป้ายเตือนหรือเครื่องหมาย/สัญลักษณ์แสดงบริเวณที่กำหนดให้ผู้ปฏิบัติงานทุกคนต้องสวมใส่อุปกรณ์ลดเสียงส่วนบุคคลให้ชัดเจน	- ภายในพื้นที่โรงงาน	- โรงงานได้ติดป้ายเตือนหรือเครื่องหมาย/สัญลักษณ์บริเวณพื้นที่ที่มีเสียงดัง เพื่อกำหนดให้ผู้ปฏิบัติงานทุกคนต้องสวมใส่อุปกรณ์ลดเสียงส่วนบุคคล	- ไม่พบปัญหา	- รูปที่ 3.10 ป้ายเตือนบริเวณที่มีเสียงดัง

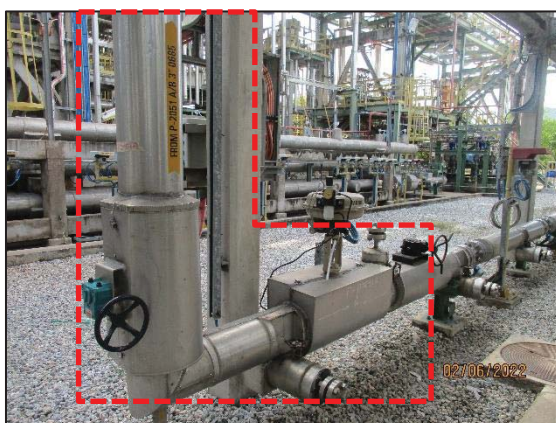
5. เครื่องจักรที่เป็นแหล่งกำเนิดเสียงต่าง ๆ ในพื้นที่โครงการให้ทำการติดตั้งอุปกรณ์ลดระดับเสียงและแรงสั่นสะเทือน เช่น อุปกรณ์ครอบเครื่องจักรและแผ่นยางรองเครื่องซึ่งช่วยลดระดับเสียงลงได้ 10-20 เดซิเบล (เอ)	- ภายในพื้นที่โรงงาน	- โรงงานจัดให้มีอุปกรณ์ครอบเครื่องจักรและแผ่นยางรองเครื่อง เพื่อลดระดับเสียงดังจากเครื่องจักรที่มีเสียงดัง	- ไม่พบปัญหา	- ภาคผนวก ข.6 เอกสารเกี่ยวกับการจัดทำที่ครอบเสียง - รูปที่ 3.11 Insulation ครอบเครื่องจักร

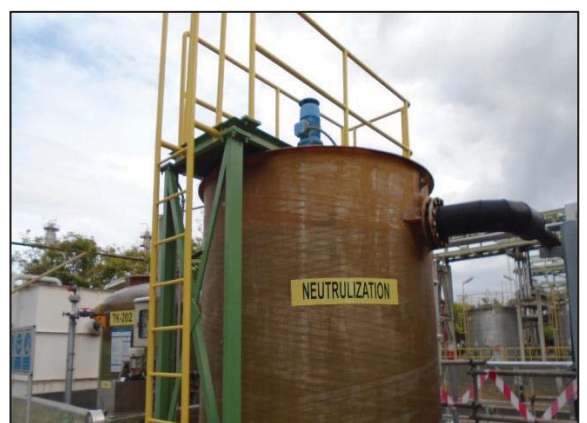
4. คุณภาพน้ำ	1. จัดให้มีระบบบำบัดน้ำเสียภายในโครงการเพื่อจัดการน้ำเสียที่เกิดขึ้นในแต่ละส่วน ดังนี้ 1) น้ำเสียที่เกิดจากกระบวนการผลิตทั้งหมด 463.2 ลูกบาศก์เมตรต่อวัน จะถูกส่งไปที่ Equalization Sump ขนาด 96 ลูกบาศก์เมตร เพื่อปรับอัตราการไหลให้สม่ำเสมอ แล้วส่งต่อไปที่ Neutralization Sump ขนาด 5 ลูกบาศก์เมตร เพื่อปรับ pH ด้วยสารละลาย H ₂ SO ₄ หลังจากนั้นจะถูกส่งต่อไปรวมที่ Final Check Basin ขนาด 250 ลูกบาศก์เมตร เพื่อตรวจสอบสภาพน้ำเสียก่อนส่งไปยังระบบบำบัดน้ำเสียรวมของนิคมฯ	- ระบบบำบัดน้ำเสียเบื้องต้นของโรงงาน	- โรงงานจัดให้มีระบบบำบัดน้ำเสียเป็นระบบ Pre-Treatment ตามที่มาตรการกำหนด ซึ่งสามารถรองรับและบำบัดน้ำเสียที่มาจากแหล่งต่างๆ ของโรงงาน ได้แก่ จากกระบวนการผลิต น้ำฝนปนเปื้อนน้ำมัน และน้ำเสียจากอาคารสำนักงาน ก่อนส่งต่อไปยังระบบบำบัดน้ำเสียส่วนกลาง ของนิคมอุตสาหกรรมดับบลิว-เอชเอ ตะวันออก (มาตาปุด) ส่วนน้ำเสียจาก Cooling Water Blowdown และจากการล้าง Packed Bed ซึ่งมีการปนเปื้อนน้อย จะถูกส่งไปสู่ Final Check Basin และส่งไปบำบัดต่อที่ระบบบำบัดน้ำเสียส่วนกลางของนิคมฯ	- ไม่พบปัญหา	- รูปที่ 3.3 บ่อ Neutralization (TK 201) - รูปที่ 3.12 บ่อ Equalization (TK 101) - รูปที่ 3.13 Final Check Basin (TK 601) - รูปที่ 3.14 Storm Water Diversion Box (TK 301) - รูปที่ 3.15 Oil Water Separator (CPI) - รูปที่ 3.16 ถังบำบัดน้ำเสียสำเร็จรูป (Septic Tank)

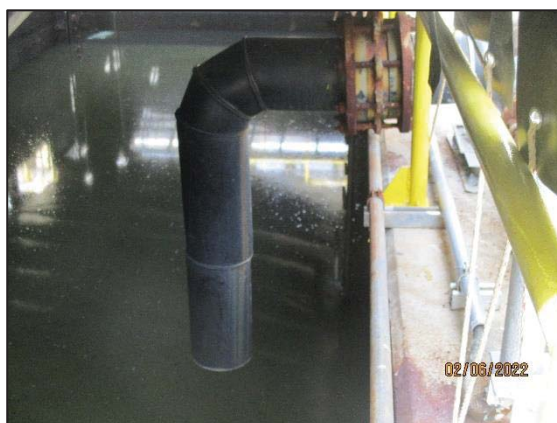
รูปที่ 3.17 Emergency Wastewater Basin
(ภาพขณะอยู่ระหว่างการใช้งานในกรณีฉุกเฉิน ซึ่งสามารถ
รับน้ำทิ้งได้อย่างเพียงพอ ทั้งนี้โครงการมีการควบคุมดูแล
บ่อบำบัดน้ำทิ้งฉุกเฉิน ให้มีสภาพพร้อมใช้งาน
และให้อยู่ระดับต่ำหรือแห้งอยู่เสมอ)

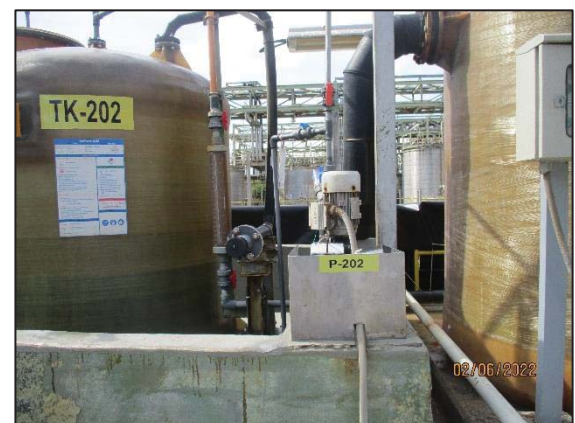
รูปที่ 3.18 ปั๊มที่ใช้กับระบบบำบัดน้ำเสีย

4. คุณภาพน้ำ (ต่อ)	6. จัดให้มีถังและบ่อพักน้ำเสีย ดังนี้ 1) Storm water Diversion Box ขนาด 250 ลูกบาศก์เมตร มีหน้าที่รวบรวมน้ำฝนปนเปื้อนน้ำมัน โดยจะกักน้ำฝนส่วน 15 นาทีแรก ไว้แล้วปล่อยให้น้ำฝนส่วนที่เกินจาก 15 นาทีแรกไหล Overflow ออกไป สู่วางระบายน้ำฝนของนิคมฯ 2) Oil-water Separator ขนาด 54 ลูกบาศก์เมตร มีหน้าที่แยกน้ำมันออกจากน้ำ โดยเป็นบ่อที่มี Baffle กันภายในบ่อเพื่อทำหน้าที่แยกน้ำมันออกจากน้ำโดย Gravity ซึ่งน้ำมันจะลอยแยกเป็นชั้นบนผิวน้ำ และน้ำมันจะถูกนำออกจากบ่อโดยใช้แรงงานคนตักออก และรวบรวมใส่ภาชนะบรรจุมีฝาปิดมิดชิดก่อนส่งไปกำจัดที่ศูนย์กำจัดกากของเสียอันตรายที่ได้รับอนุญาตจากทางราชการต่อไป 3) Equalization Sump ขนาด 96 ลูกบาศก์เมตร มีหน้าที่รวบรวมน้ำเสียจากกระบวนการผลิตแต่ละหน่วย เพื่อปรับคุณสมบัติและอัตราการไหลของน้ำเสียให้มีค่าคงที่สม่ำเสมอ	- ภายในพื้นที่โรงงาน	- โรงงานได้ก่อสร้างถังและบ่อพักน้ำเสียเป็นระบบ Pre-Treatment ครบถ้วนตามมาตรการที่กำหนด โดยสามารถรองรับและบำบัดน้ำเสียที่มาจากแหล่งต่างๆ ของโรงงาน ได้แก่ น้ำเสียจากกระบวนการผลิต น้ำฝนปนเปื้อนน้ำมัน และน้ำเสียที่เกิดจากอาคารสำนักงาน ก่อนส่งไปยังระบบบำบัดน้ำเสียส่วนกลางของนิคมอุตสาหกรรมดับบลิวเอชเอ ตะวันออก (มาตาปุด)	- ไม่พบปัญหา	- รูปที่ 3.3 บ่อ Neutralization (TK 201) - รูปที่ 3.12 บ่อ Equalization (TK 101) - รูปที่ 3.13 Final Check Basin (TK 601) - รูปที่ 3.14 Storm Water Diversion Box (TK 301) - รูปที่ 3.15 Oil Water Separator (CPI) - รูปที่ 3.16 ถังบำบัดน้ำเสียสำเร็จรูป (Septic Tank) - รูปที่ 3.17 Emergency Wastewater Basin - รูปที่ 3.18 บั้มที่ใช้กับระบบบำบัดน้ำเสีย - รูปที่ 3.19 pH Meter

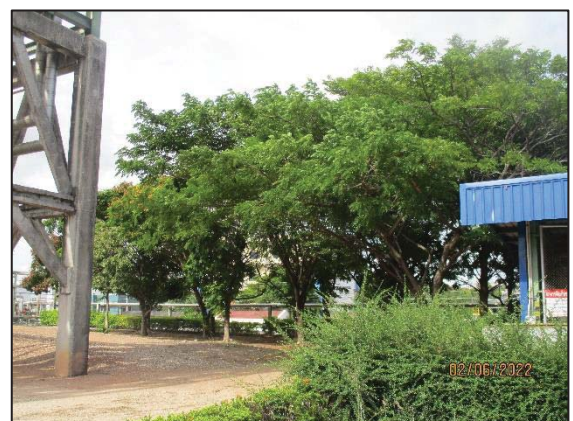
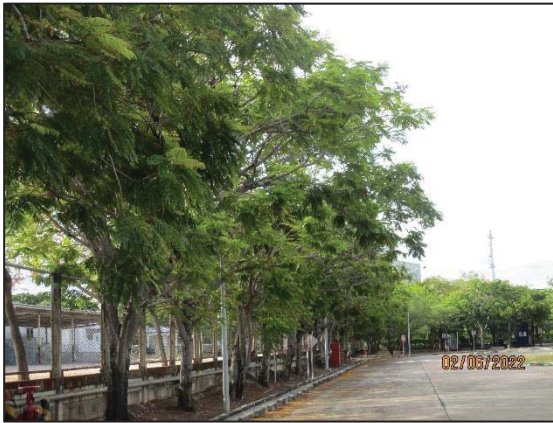
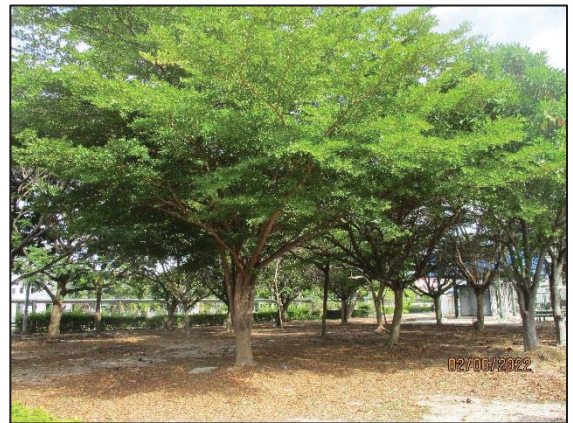
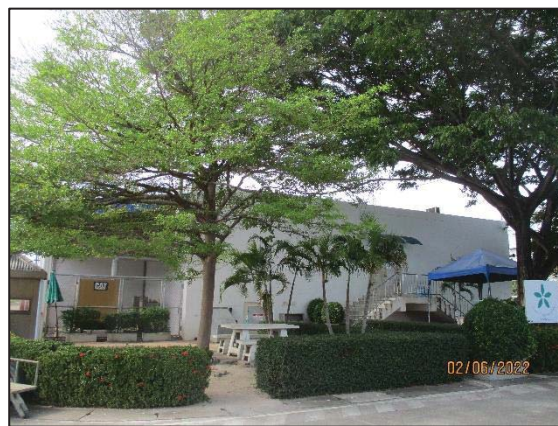
11. พื้นที่สีเขียว	1. จัดให้มีพื้นที่สีเขียวภายในโรงงานไม่น้อยกว่าร้อยละ 5 ของพื้นที่ทั้งหมดของโครงการ	- ภายในพื้นที่โรงงาน	- โรงงานจัดให้มีพื้นที่สีเขียวภายในโรงงาน ปัจจุบันคิดเป็นร้อยละ 5.35 ของพื้นที่ทั้งหมดของโรงงาน ซึ่งรวมพื้นที่สำหรับการก่อสร้างโครงการเพิ่มเติมในอนาคตด้วย	- ไม่พบปัญหา	- ภาคผนวก ข.44 แผนผังพื้นที่สีเขียว และแผนการดูแลพื้นที่สีเขียว - รูปที่ 3.61 พื้นที่สีเขียว
