ผลการปฏิบัติตามมาตรการป้องกันและแก้ไขผลกระทบสิ่งแวดล้อม

โครงการท่อส่งน้ำมัน (มาบตาพุด-ศรีราชา) ของบริษัท ท่อส่งปิโตรเลียมไทย จำกัด

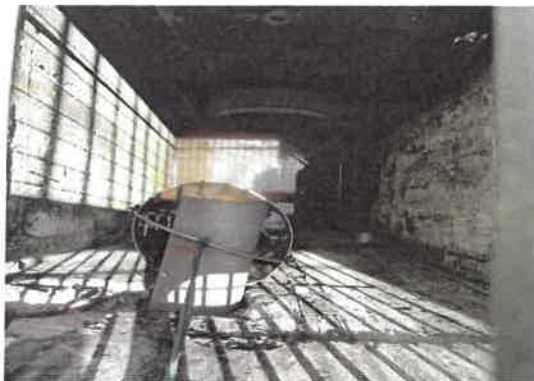
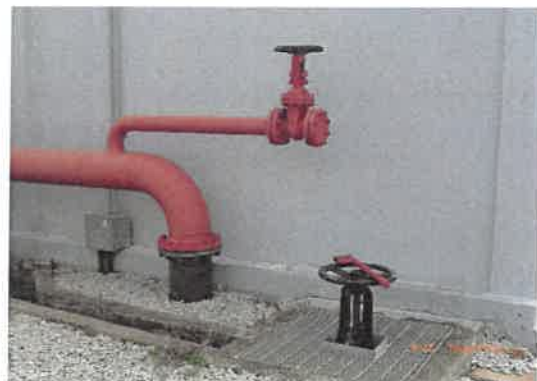
รูปที่ 2-1 ประตูละบายน้ำ

ประตูละบายน้ำ บริเวณสถานีสูบน้ำจ่ายน้ำมันมาบตาพุด

ประตูละบายน้ำ บริเวณสถานีควบคุมระบบท่อที่ 652

3. บริเวณสถานีจ่ายน้ำมันมาตาปุด จัดทำประตูน้ำเพิ่มเติมเพื่อใช้เป็นที่สำหรับพักน้ำส่วนใสที่ผ่าน OWS เป็นเวลา 1 วัน ก่อนปล่อยออกสู่รางระบายน้ำสาธารณะ ● บริเวณสถานีควบคุมระบบท่อที่ 652 จัดทำบ่อเก็บตัวอย่างให้สามารถพักน้ำส่วนใสที่ผ่าน OWS เป็นเวลา 1 วัน ก่อนปล่อยออกสู่รางระบายน้ำสาธารณะ ● สำหรับน้ำฝนที่ไม่ปนเปื้อนน้ำมัน สามารถระบายออกสู่ภายนอกพื้นที่โครงการได้โดยตรง	- โครงการ ฯ มีการแยกรางระบายน้ำฝนไม่ปนเปื้อน และน้ำฝนปนเปื้อนน้ำมัน โดยน้ำฝนที่ไม่ปนเปื้อนจะถูกระบายลงสู่รางระบายน้ำโดยตรง ส่วนน้ำฝนปนเปื้อนจะไหลลงสู่ระบบแยกน้ำและไขมัน (Oily Water Separator; OWS) ก่อนระบายลงสู่รางระบายน้ำสาธารณะ สำหรับน้ำมันที่แยกออกมาจะถูกเก็บไว้ในบ่อ Sumup เมื่อมีปริมาณมากพอจะถูกส่งไปกำจัดยังสถานที่กำจัดของเสียอันตรายที่ต้องตามกฎหมาย โดยระหว่างเดือนมกราคม ถึงมิถุนายน พ.ศ. 2565 โครงการ ฯ มีการล้างทำความสะอาดบ่อ OWS ที่สถานีสูบน้ำดิบน้ำมันศรีราชา เมื่อวันที่ 24 พฤษภาคม พ.ศ. 2565 ส่วนสถานีสูบน้ำดิบมาตาปุด ได้ดำเนินการล้างทำความสะอาดบ่อ OWS เมื่อวันที่ 27 มิถุนายน พ.ศ. 2565 สำหรับการจัดการน้ำส่วนใสมีการดำเนินการ ดังนี้ : บริเวณสถานีสูบน้ำดิบมาตาปุด และบริเวณสถานีควบคุมระบบท่อที่ 652 โครงการดำเนินการจัดการน้ำประตุน้ำเพิ่มเติม	- ไม่พบปัญหาในการดำเนินการ	- รูปที่ 2-1 ประตุน้ำมัน - รูปที่ 2-2 บ่อพักน้ำ บริเวณสถานีควบคุมระบบท่อที่ 652 - รูปที่ 2-3 ระบบแยกน้ำและไขมัน - ภาคผนวก ข-4 ใบกำกับการขนส่งของเสีย (Waste Manifest) ระหว่างเดือนมกราคมถึงมิถุนายน พ.ศ. 2565

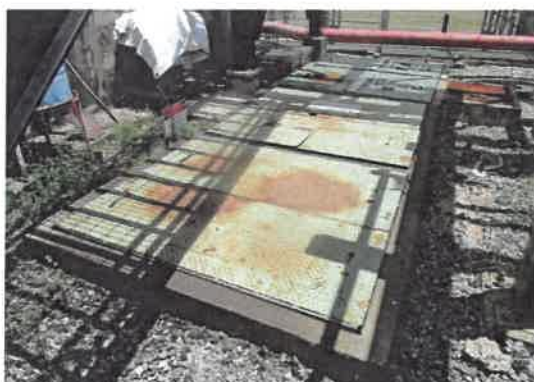
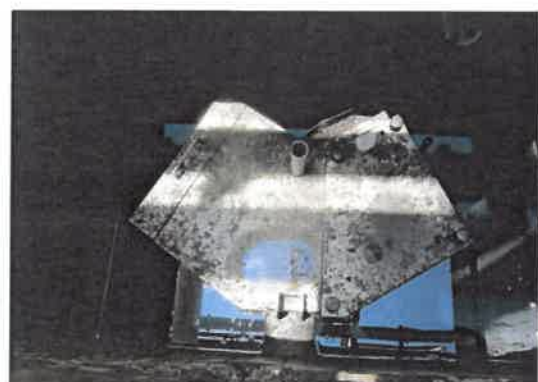
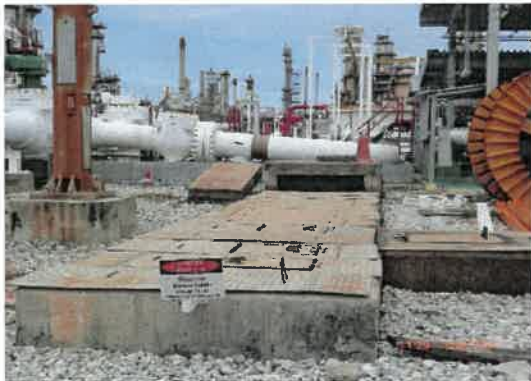
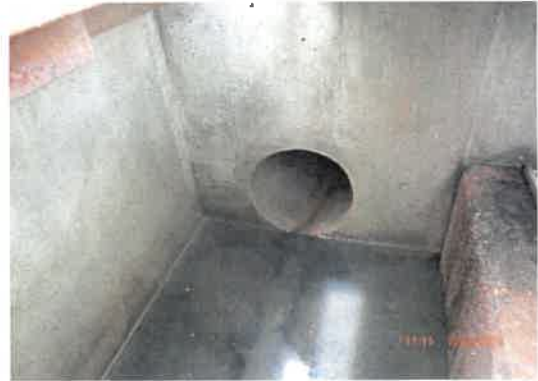
รูปที่ 2-3 ระบบแยกน้ำและน้ำมัน

ระบบ OWS ส่วนแยกน้ำมันและส่วนน้ำใส บริเวณสถานีสูบน้ำจ่ายน้ำมันมาบตาพุด

ระบบ OWS ส่วนแยกน้ำมันและส่วนน้ำใส สถานีสูบน้ำมันศรีราชา

1. ด้านอุทกวิทยาและคุณภาพน้ำ	1. จัดให้มีเจ้าหน้าที่ที่มีประสบการณ์เพื่อดูแลและบำรุงรักษาบ่อแยกไขมัน	- โครงการ ฯ จัดให้มีเจ้าหน้าที่ที่มีประสบการณ์ประจำที่สถานีสูบน้ำดิบมาตาปุด และสถานีสูบน้ำดิบน้ำมันศรีราชา ทำหน้าที่ดูแล และตรวจสอบระบบแยกน้ำและไขมัน (Oily Water Separator; OWS) เป็นประจำทุกวัน	- ไม่พบปัญหาในการดำเนินการ	- ภาคผนวก ข-3 เอกสารการตรวจสอบระบบ OWS มกราคม ถึงมิถุนายน พ.ศ. 2565

2. ตรวจสอบการทำงานของบ่อแยกไขมันเป็นประจำอย่างน้อยเดือนละ 1 ครั้ง	- โครงการ ฯ จัดให้มีเจ้าหน้าที่ที่มีประสบการณ์ประจำที่สถานีสูบน้ำดิบมาตาปุด และสถานีสูบน้ำดิบน้ำมันศรีราชา ทำหน้าที่ดูแลและตรวจสอบระบบแยกน้ำและไขมัน (Oily Water Separator; OWS) เป็นประจำทุกวัน	- ไม่พบปัญหาในการดำเนินการ	- ภาคผนวก ข-3 เอกสารการตรวจสอบระบบ OWS มกราคม ถึงมิถุนายน พ.ศ. 2565

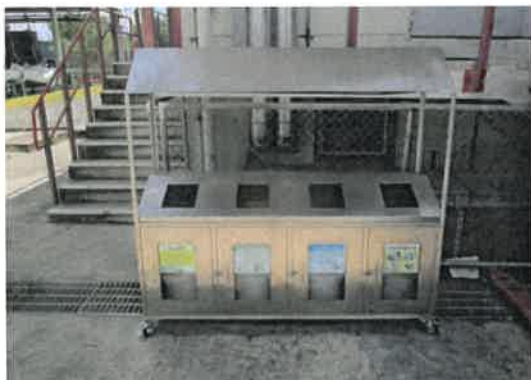
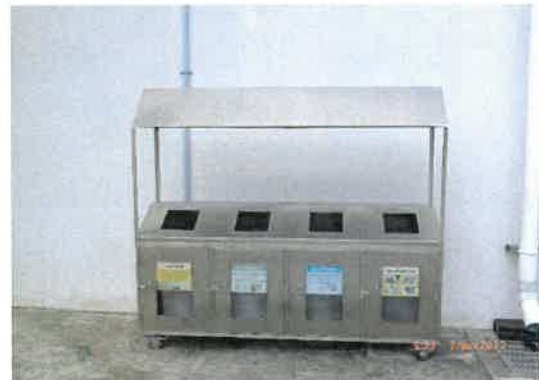
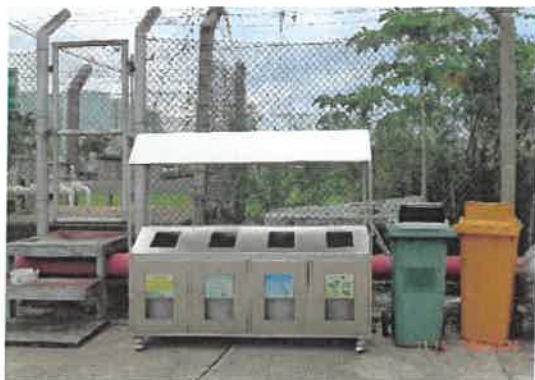
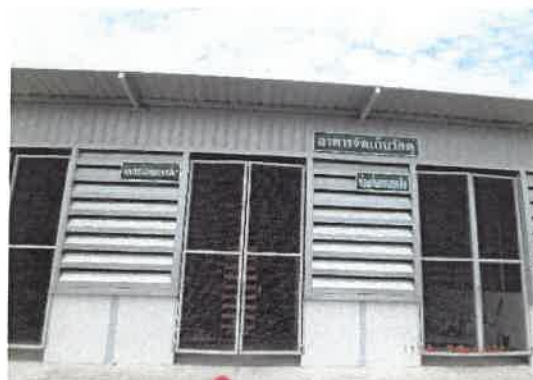
รูปที่ 2-6 ภาชนะรองรับขยะมูลฝอยและอาคารจัดเก็บของเสีย

ภาชนะรองรับขยะมูลฝอย สถานีสูบน้ำมาบตาพุด

ภาชนะรองรับขยะมูลฝอย สถานีควบคุมระบบท่อที่ 652

ภาชนะรองรับขยะมูลฝอย สถานีสูบน้ำจ่ายศรีราชา

อาคารจัดเก็บวัสดุ สถานีสูบน้ำจ่ายศรีราชา

3. ด้านอาชีพอนามัยและความปลอดภัย	1. โครงการจะต้องปฏิบัติตามข้อกำหนดของบริษัทท่อส่งปิโตรเลียม จำกัด ในการจัดการมูลฝอยทั่วไป เช่น การคัดแยกขยะ เพื่อลดปริมาณขยะ โดยการใช้ซ้ำ และการนำกลับมาใช้ใหม่ เป็นต้น	1. จัดเตรียมภาชนะรองรับข้อกำหนดของบริษัทท่อส่งปิโตรเลียม จำกัด ในการจัดการมูลฝอยทั่วไป เช่น การคัดแยกขยะ เพื่อลดปริมาณขยะ โดยการใช้ซ้ำ และการนำกลับมาใช้ใหม่ เป็นต้น	- โครงการ ๑ จัดเตรียมภาชนะรองรับขยะแยกตามประเภทไว้ภายในพื้นที่โครงการอย่างเพียงพอ และเหมาะสมกับประเภทของขยะที่เกิดขึ้นจากการดำเนินกิจกรรมของโครงการ ๑ สำหรับขยะรีไซเคิล โครงการมีการคัดแยก และจำหน่ายให้กับผู้รับซื้อรายย่อย เพื่อให้เข้าสู่กระบวนการนำกลับมาใช้ซ้ำ และการนำกลับมาใช้ใหม่	- รูปที่ 2-6 ภาชนะรองรับขยะมูลฝอยและอาคารจัดเก็บขยะ

2. จัดหาภาชนะรองรับมูลฝอยทั่วไปให้เพียงพอและประสานกับหน่วยงานที่ได้รับอนุญาตในการเก็บขนมารับไปกำจัดยังสถานที่กำจัดต่อไป	2. จัดหาภาชนะรองรับมูลฝอยทั่วไปให้เพียงพอและประสานกับหน่วยงานที่ได้รับอนุญาตในการเก็บขนมารับไปกำจัดยังสถานที่กำจัดต่อไป	- โครงการ ๑ จัดเตรียมภาชนะรองรับขยะแยกตามประเภทไว้ภายในพื้นที่โครงการอย่างเพียงพอ และเหมาะสมกับประเภทของขยะที่เกิดขึ้นจากการดำเนินกิจกรรมของโครงการ ๑	- รูปที่ 2-6 ภาชนะรองรับขยะมูลฝอยและอาคารจัดเก็บขยะ

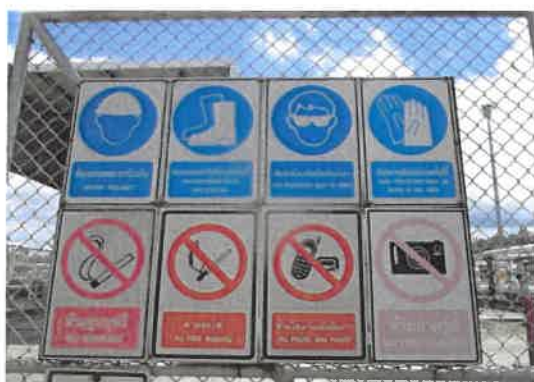
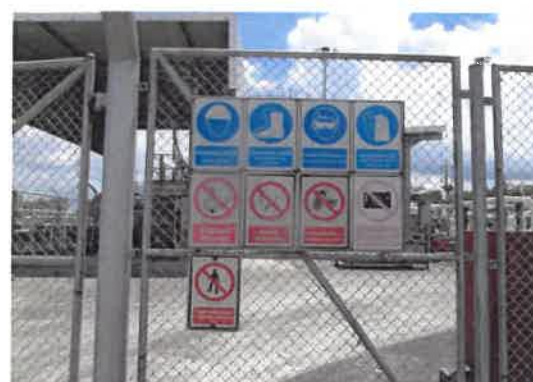
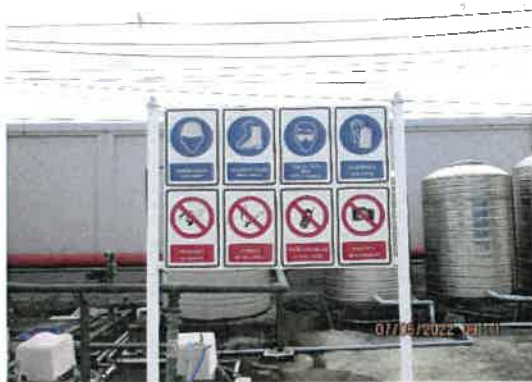
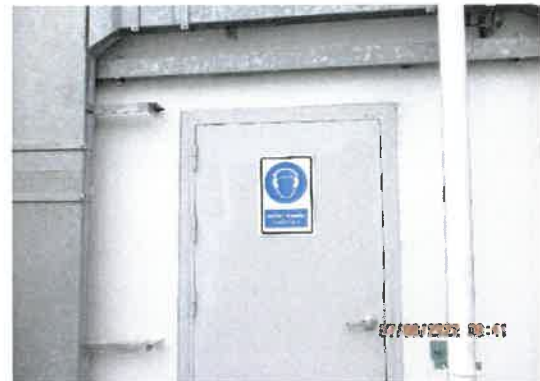
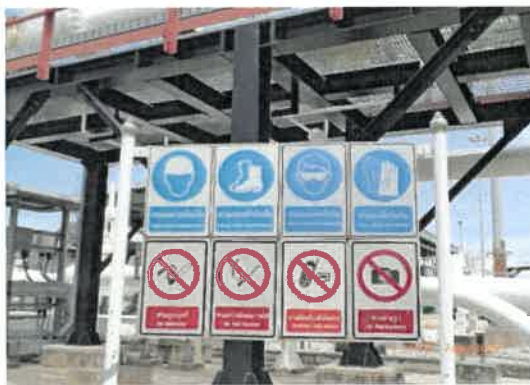
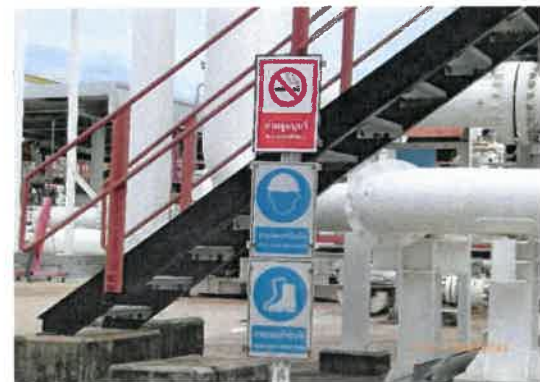
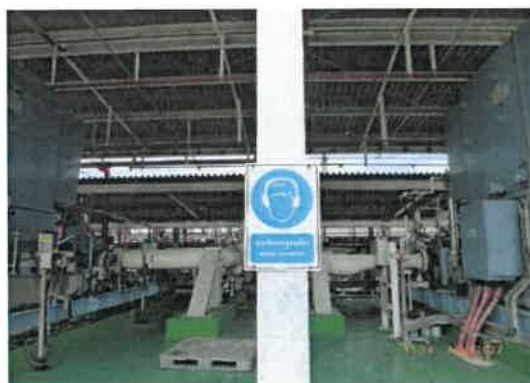
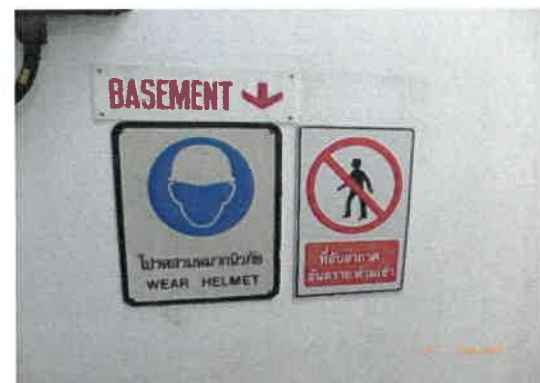
ป้ายเตือนด้านความปลอดภัย บริเวณสถานีสูบน้ำจ่ายมาบตาพุด

ป้ายเตือนด้านความปลอดภัย บริเวณสถานีควบคุมระบบท่อที่ 652

ป้ายเตือนด้านความปลอดภัย บริเวณสถานีสูบน้ำมันศรีราชา

6. จัดให้มีอุปกรณ์ป้องกันเสียงส่วนบุคคล ได้แก่ Ear Plug หรือ Ear Muff ให้กับเจ้าหน้าที่ปฏิบัติงานที่มีความเสี่ยงจะได้รับผลกระทบเรื่องเสียงจากการปฏิบัติงาน	- โครงการฯ จัดเตรียมอุปกรณ์ป้องกันเสียงส่วนบุคคล ได้แก่ Ear Plug หรือ Ear Muff ให้กับเจ้าหน้าที่ปฏิบัติงานในบริเวณที่มีความเสี่ยงจะได้รับผลกระทบเรื่องเสียงจากการปฏิบัติงานอย่างเพียงพอ พร้อมทั้งติดแสดงป้ายเตือนให้สวมใส่อุปกรณ์ป้องกันภัยส่วนบุคคลบริเวณที่มีเสียงดังที่มีสัญลักษณ์แบบสากลและมองเห็นได้อย่างชัดเจน	- ไม่พบปัญหาในการดำเนินการ	- รูปที่ 2-8 พนักงานสวมใส่อุปกรณ์ป้องกันภัยส่วนบุคคล - รูปที่ 2-9 ป้ายเตือนความปลอดภัยบริเวณพื้นที่โครงการ

8. พื้นที่ปฏิบัติการที่อาจก่อให้เกิดอันตราย ต้องติดป้ายเตือนให้พนักงานทราบ และกำหนดบังคับไม่ให้ทำงานในพื้นที่ดังกล่าวเป็นเวลานาน โดยปราศจากเครื่องป้องกันอันตรายส่วนบุคคล	- โครงการฯ ติดแสดงป้ายเตือนบริเวณพื้นที่ปฏิบัติงานที่อาจก่อให้เกิดอันตราย เช่น ป้ายเตือนให้สวมใส่อุปกรณ์ป้องกันอันตรายส่วนบุคคล และป้ายห้ามสูบบุหรี่ เป็นต้น โดยมีการควบคุมให้พนักงานปฏิบัติตามป้ายเตือนดังกล่าวตลอดระยะเวลาที่มีการปฏิบัติงาน	- ไม่พบปัญหาในการดำเนินการ	- รูปที่ 2-8 พนักงานสวมใส่อุปกรณ์ป้องกันภัยส่วนบุคคล - รูปที่ 2-9 ป้ายเตือนความปลอดภัยบริเวณพื้นที่โครงการ

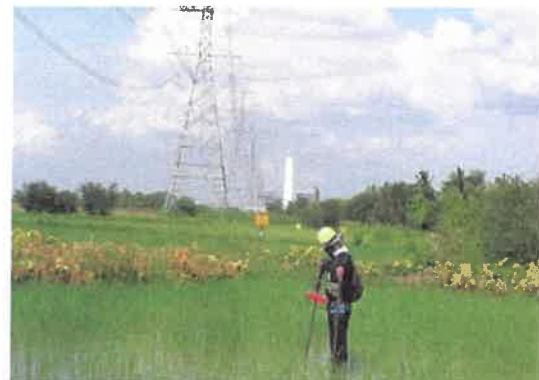
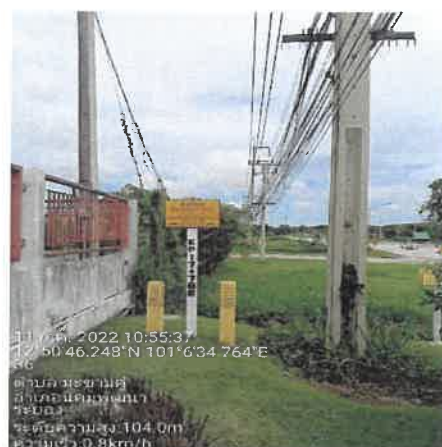
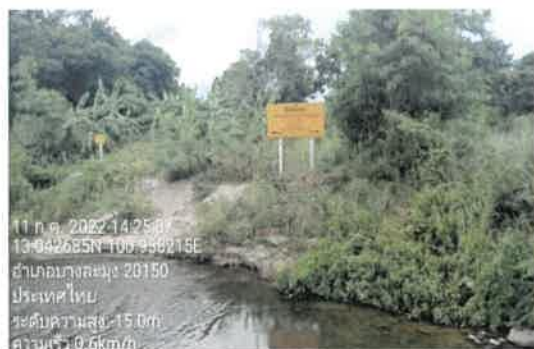
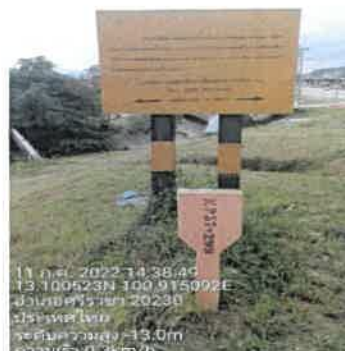
รูปที่ 2-13 แนวท่อส่งน้ำมันมาบตาพุด-ศรีราชา

KP12+659 บริเวณแยกหนองบอน ถนนสาย 36
ต.นิคมพัฒนา อ.นิคมพัฒนา จ.ระยอง

KP17+786 บริเวณถนนสาย 36 ต.มะขามคู่
อ.นิคมพัฒนา จ.ระยอง

KP48+901 บริเวณคลองบางละมุง
อ.บางละมุง จ.ชลบุรี

KP 57+299 ถนนสุขุมวิทสาย3 นิคมอุตสาหกรรม
แหลมฉบัง เทศบาลตำบลแหลมฉบัง อ.ศรีราชา จ.ชลบุรี

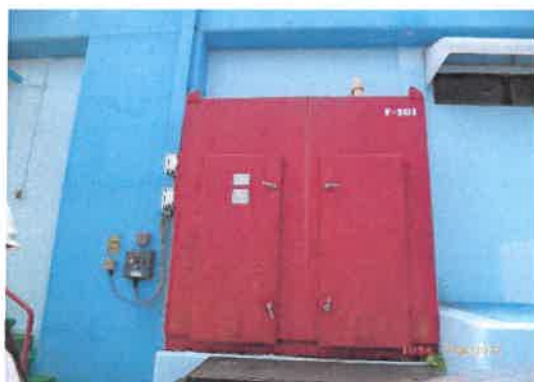
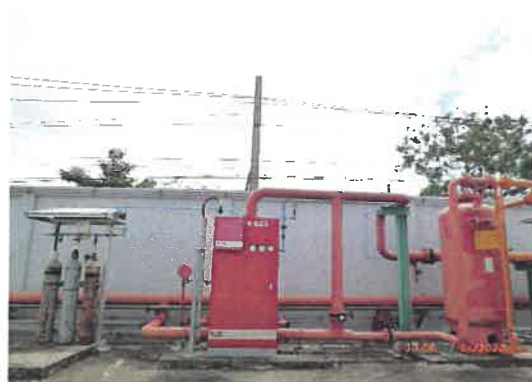
ระบบดับเพลิงอัตโนมัติ สถานีสูบน้ำมันศรีราชา

ระบบดับเพลิงอัตโนมัติ สถานีควบคุมระบบท่อที่ 652

16. มีระบบความปลอดภัยที่เหมาะสม อาทิ ระบบดับเพลิงอัตโนมัติ ระบบหยุดปั๊มอัตโนมัติกรณีเกิดเหตุฉุกเฉิน ระบบตรวจจ่ายเปลวไฟ ระบบปั๊มระบบดับเพลิง และควบคุมการใช้แก๊สอย่างเข้มงวด มีแผนงานการบำรุงรักษาประจำปี	- โครงการ ฯ ควบคุมการส่งน้ำมัน โดยระบบ SCADA พร้อมทั้งจัดให้มีการติดตั้งระบบความปลอดภัยต่าง ๆ เช่น ระบบดับเพลิงอัตโนมัติ ระบบหยุดปั๊มอัตโนมัติกรณีเกิดเหตุฉุกเฉิน ระบบตรวจจ่ายเปลวไฟ ระบบปั๊มน้ำดับเพลิง ระบบหยุดปฏิบัติการฉุกเฉิน เปลวไฟ ระบบปั๊มน้ำดับเพลิง ระบบหยุดปฏิบัติการฉุกเฉิน (Emergency Shutdown; ESD) ซึ่งสามารถสั่งการด้วยระบบ SCADA เป็นต้น นอกจากนี้โครงการจัดให้มีหน่วยสายตรวจเคลื่อนที่ เพื่อตรวจสอบแนวท่อเป็นประจำทุกวัน และจัดให้มีการตรวจสอบการใช้งานอุปกรณ์ฉุกเฉินเป็นประจำทุกวัน	- ไม่พบปัญหาในการดำเนินการ	- รูปที่ 2-17 ระบบดับเพลิงอัตโนมัติ - รูปที่ 2-18 ระบบหยุดปั๊มอัตโนมัติ - รูปที่ 2-19 ระบบตรวจจ่ายเปลวไฟ - รูปที่ 2-20 ระบบปั๊มดับเพลิง บริเวณสถานีควบคุมระบบท่อที่ 652 - ภาคผนวก ข-14 เอกสารตรวจสอบอุปกรณ์ความปลอดภัยระหว่างเดือนมกราคม ถึงมิถุนายน พ.ศ.2565

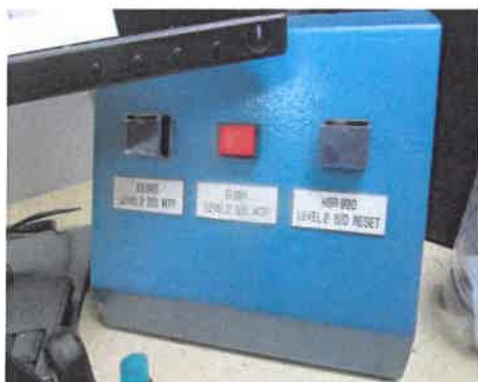
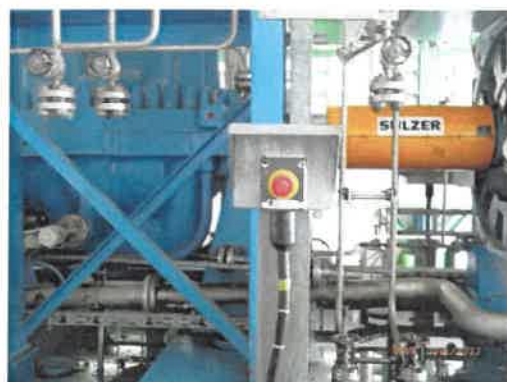
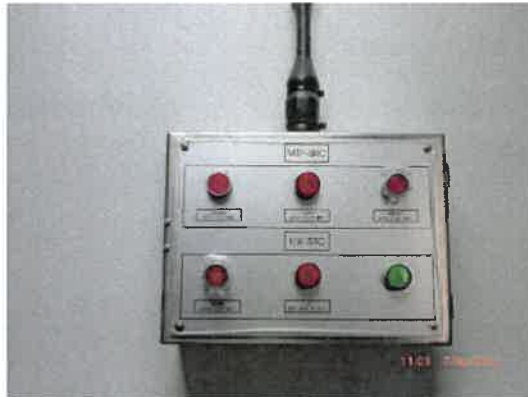
รูปที่ 2-18 ระบบหยุดปั๊มอัตโนมัติ

ระบบหยุดปั๊มอัตโนมัติ สถานีสูบน้ำมันมาบตาพุด

ระบบหยุดปั๊มอัตโนมัติ สถานีควบคุมระบบท่อที่ 652

ระบบหยุดปั๊มอัตโนมัติ สถานีสูบน้ำ้ำมันศรีราชา

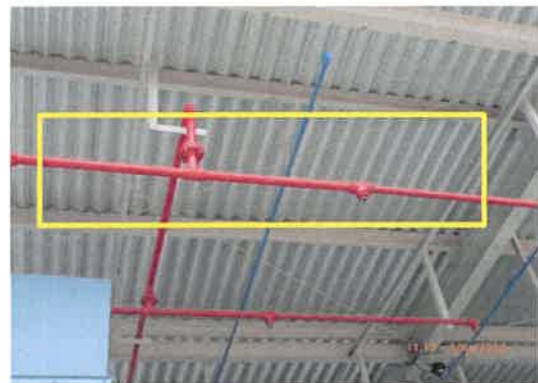
รูปที่ 2-19 ระบบตรวจจับเปลวไฟ

ระบบตรวจจับเปลวไฟ สถานีควบคุมระบบท่อที่ 652

ระบบตรวจจับเปลวไฟ สถานีสูบน้ำ้ำมันศรีราชา

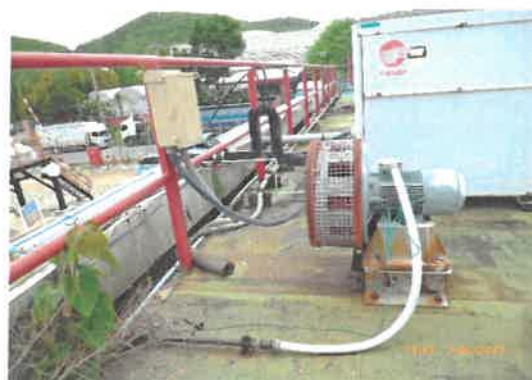
สัญญาณเตือนภัยสำหรับชุมชน
สถานีควบคุมระบบท่อที่ 652

สัญญาณเตือนภัยสำหรับชุมชนที่
สถานีสูบน้ำมันศรีราชา

3. ด้านอาชีพอนามัยและความปลอดภัย (ต่อ)	19.เตรียมระบบเตือนภัยฉุกเฉินสำหรับชุมชน เพื่อแจ้งเหตุแก่ชุมชนที่อยู่โดยรอบสถานี มีการตรวจสอบระบบทุก 3 เดือน	- โครงการ ฯ จัดตั้งระบบเตือนภัย และสัญญาณเตือนภัยฉุกเฉิน (Manual Alarm Call Point) เพื่อให้ชุมชนซึ่งเคยสถานีควบคุมความดัน (Block Valve) ได้รับทราบกรณีที่มีเหตุฉุกเฉินเกิดขึ้น รวมถึงมีการทดสอบสัญญาณ และการทำงานของอุปกรณ์เป็นประจำทุกเดือน โดยระหว่างเดือนมกราคม ถึง มิถุนายน พ.ศ. 2565 พบว่าสัญญาณเตือนภัยยังคงสามารถทำงานได้เป็นปกติ	- ไม่พบปัญหาในการดำเนินการ	- รูปที่ 2-21 สัญญาณเตือนภัยสำหรับชุมชน - ภาคผนวก ข-17 เอกสารตรวจสอบระบบเตือนภัยฉุกเฉินสำหรับชุมชนระหว่างเดือนมกราคม ถึง มิถุนายน พ.ศ. 2565

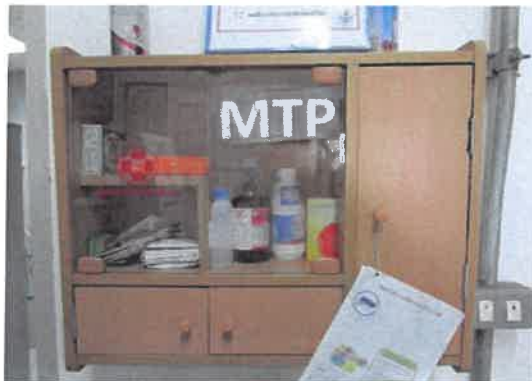
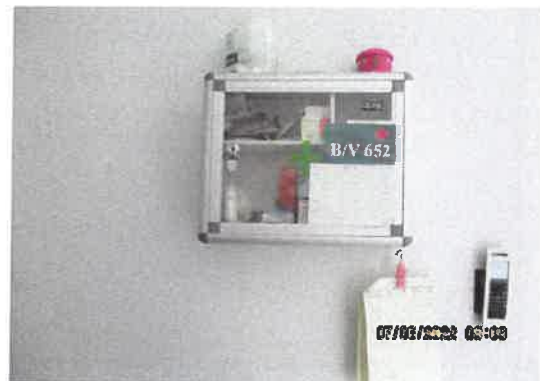
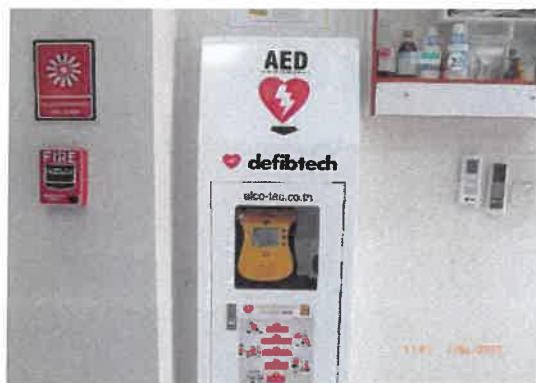
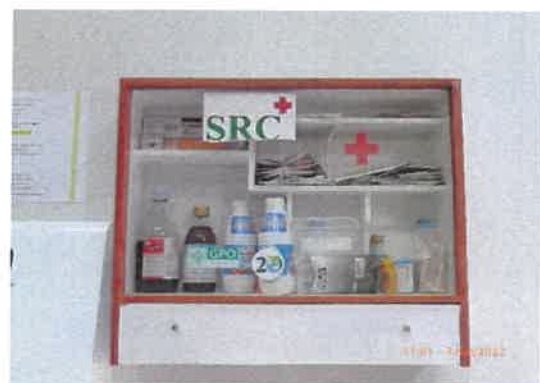
สถานีสูบน้ำจ่ายน้ำมันมาบตาพุด

สถานีควบคุมระบบท่อที่ 652

สถานีสูบน้ำจ่ายน้ำมันศรีราชา

24. จัดให้มีอุปกรณ์ปฐมพยาบาลเบื้องต้นที่สถานีจ่ายนํ้าดื่มมบตพต สถานีสูบน้ำจ่ายนํ้ามันศรีราชา และสถานีนํ้าดื่มศรีราชา และสถานีนํ้าดื่มระบบท่อที่ 652	- โครงการ ฯ จัดให้มีอุปกรณ์ปฐมพยาบาลเบื้องต้นที่สถานีจ่ายนํ้าดื่มมบตพต สถานีสูบน้ำจ่ายนํ้ามันศรีราชา และสถานีนํ้าดื่มระบบท่อที่ 652 ตามที่มาตรการกำหนดเป็นที่เรียบร้อยแล้ว	- ไม่พบปัญหาในการดำเนินการ	- รูปที่ 2-24 อุปกรณ์ปฐมพยาบาล
