## บทที่ 2

### ผลการปฏิบัติตามมาตรการป้องกันและแก้ไขผลกระทบสิ่งแวดล้อม

ทั้งนี้ รายละเอียดของผลการปฏิบัติตามมาตรการป้องกัน และแก้ไขผลกระทบสิ่งแวดล้อม โครงการโรงงานผลิตลูกบดซีเมนต์ บริษัท มากอตโต จำกัด ระยะดำเนินการ ระหว่างเดือนมกราคม-มิถุนายน พ.ศ. 2565 โดยวิธี Walk-Through Survey และการสำรวจข้อมูลการดำเนินงาน สามารถสรุปได้ดังตารางที่ 2-1

ตารางที่ 2-1 สรุปผลการปฏิบัติตามมาตรการป้องกันและแก้ไขผลกระทบสิ่งแวดล้อม

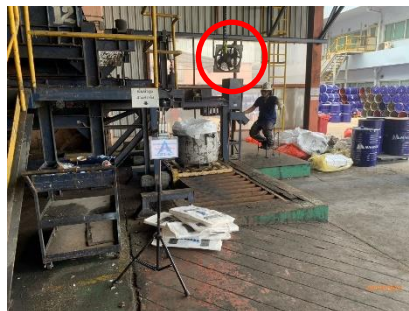
ภาพที่ 2-2 พัดลมระบายอากาศ

- จัดสร้างห้องควบคุมพร้อมติดตั้งเครื่องปรับอากาศสำหรับพนักงานพักผ่อนภายในพื้นที่ส่วนผลิตและจัดให้มีช่องระบายอากาศ และพัดลมระบายอากาศบริเวณที่เป็นแหล่งกำเนิดความร้อน	- โครงการจัดให้มีห้องควบคุมพร้อมติดตั้งเครื่องปรับอากาศ สำหรับให้พนักงานที่ทำงานเกี่ยวข้องกับความร้อนได้อยู่ขณะปฏิบัติงาน ส่วนบริเวณอื่นๆ ได้ติดตั้งพัดลม เพื่อระบายความร้อนในพื้นที่ดังกล่าว และบริเวณพื้นที่ปฏิบัติงานติดตั้งพัดลมระบายความร้อน	-	- ภาพที่ 2-2 การติดตั้งพัดลมระบายอากาศ - ภาพที่ 2-27 ห้องควบคุม

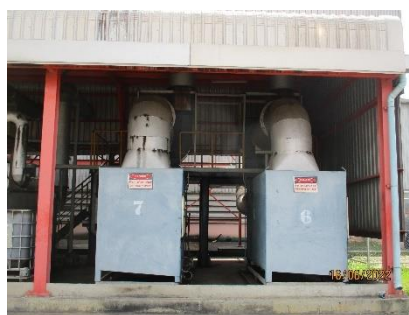
ภาพที่ 2-5 ระบบดักไอน้ำมัน (Oil Circulation)

<table><tr><th colspan="2">แหล่งกำเนิดมลพิษ</th><th>ระบบบำบัดมลพิษทางอากาศ</th></tr><tr><td>6</td><td>เตาอบซูปและล้างน้ำมัน 1 (QL-1)</td><td>ดักไอน้ำมัน (Oil Circulation)</td></tr><tr><td>7</td><td>เตาอบซูปและล้างน้ำมัน 2 (QL-2)</td><td>ดักไอน้ำมัน (Oil Circulation)</td></tr></table>

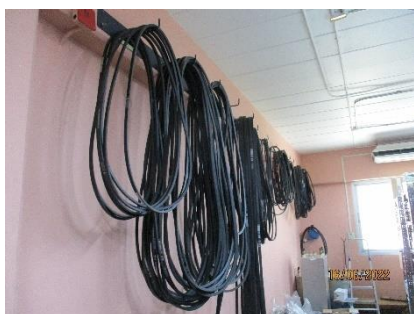
- จัดเตรียมอะไหล่และอุปกรณ์สำรองที่จำเป็นสำหรับระบบบำบัดมลพิษทางอากาศให้มีจำนวนเพียงพอต่อการซ่อมบำรุงและแก้ไขได้ทันทีเมื่อตรวจพบระบบบำบัดมลพิษทางอากาศขัดข้อง	- มีการจัดเตรียมอะไหล่ที่จำเป็นสำหรับระบบบำบัดมลพิษทางอากาศ เช่น ถังกรอง/สายพาน วั้ประจำโรงงาน โดยจัดเก็บไว้ที่หน่วยงานพัสดุ ส่วนอีกจำนวนหนึ่งจะจัดเก็บไว้ที่บริษัทเอกชนที่โครงการได้ว่าจ้างเพื่อดูแลงานระบบบำบัดมลพิษทางอากาศของทางโครงการ หากพบการชำรุด/เสียหายของอุปกรณ์ ทำให้สามารถดำเนินการแก้ไขได้ทันที	-	- ภาพที่ 2-6 อะไหล่และอุปกรณ์สำรอง

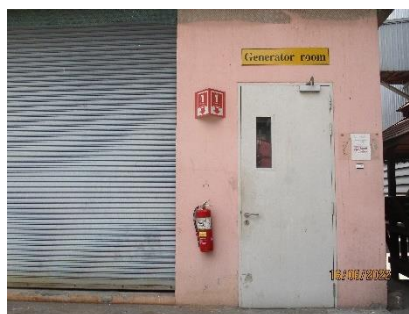
- จัดให้มีไฟฟ้าสำรองเพื่อจ่ายไฟฟ้าให้ระบบบำบัดมลพิษทางอากาศทุกระบบ เพื่อให้ระบบสามารถบำบัดมลพิษทางอากาศได้อย่างต่อเนื่อง เมื่อไฟฟ้าหลักดับ โดยต้องมีความสามารถในการจ่ายไฟฟ้าที่เพียงพอในการบำบัดมลพิษทางอากาศและไม่ปล่อยให้อากาศเสียที่ไม่ผ่านการบำบัดระบายออกสู่บรรยากาศโดยตรง	- โครงการได้จัดให้มีระบบไฟฟ้าสำรอง (Generator) สำหรับจ่ายไฟฟ้าให้กับระบบบำบัดมลพิษทางอากาศ ขนาดติดตั้ง 750 KVA เพื่อให้ระบบสามารถบำบัดมลพิษทางอากาศได้อย่างต่อเนื่องเมื่อไฟฟ้าหลักดับ	-	- ภาพที่ 2-7 ไฟฟ้าสำรอง - ภาพผนวก ข-4 ใบอนุญาตผลิตพลังงานควบคุม

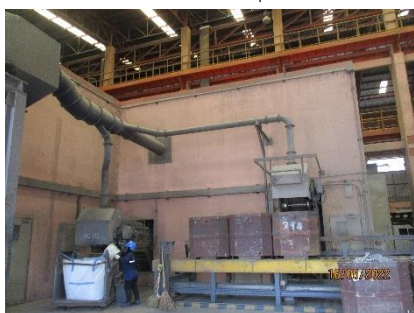
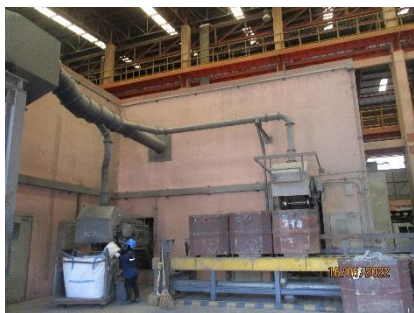
ภาพที่ 2-8 ห้องประกอบเครื่องจักรพร้อมติดตั้งวัสดุดูดซับ

- ควบคุมเสียงจากแหล่งกำเนิดเสียง คือ เลือกเครื่องจักรที่ก่อให้เกิดเสียงดังน้อยที่สุดหรือเสียงดังไม่เกิน 85 เดซิเบลเอ	- มีการนำเทคโนโลยี การเลือกใช้อุปกรณ์ และเครื่องจักรที่ก่อให้เกิดผลกระทบด้านเสียงลดลงในกิจกรรมการผลิตของโรงงาน โดยโครงการได้กำหนดให้ผู้ผลิตเครื่องจักรต้องการันตีค่าความดังของเสียงที่อาจเกิดขึ้นไม่ให้เกิน 85 dB(A) รวมทั้งได้มีการติดตั้งห้องครอบเสียงเครื่องจักร และติดตั้งยางลดเสียงที่ Hopper เพื่อลดเสียงดังเพิ่มเติม	-	- ภาพที่ 2-8 ห้องครอบเครื่องจักรพร้อมติดตั้งวัสดุดูดซับ - ภาพที่ 2-9 ยางลดเสียงบริเวณ Hopper

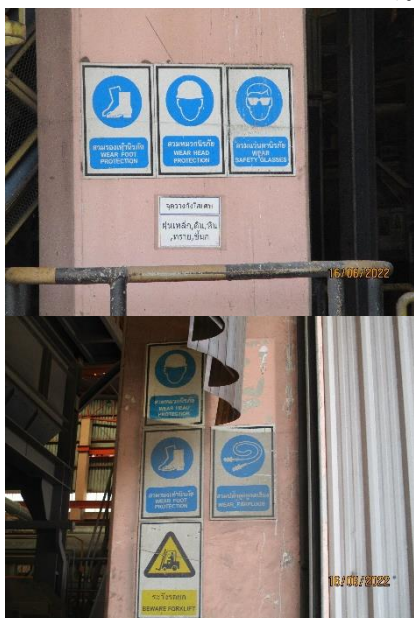
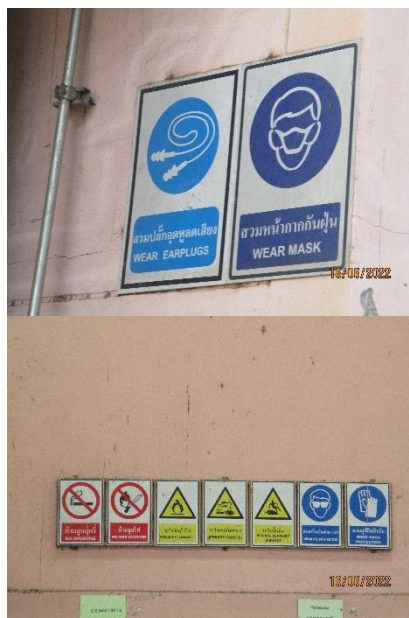
- กำหนดเขตสวมใส่อุปกรณ์ลดเสียงและจัดทำป้ายสัญลักษณ์เตือนบริเวณที่มีเสียงดังเกิน 70 เดซิเบลเอ และกำหนดให้พนักงานต้องสวมใส่ที่อุดหูหรือที่ครอบหู เพื่อลดการสัมผัสเสียงดัง	- โครงการติดตั้งป้ายสัญลักษณ์เตือนบริเวณที่มีเสียงดัง และกำหนดให้พนักงานต้องสวมใส่ที่อุดหูหรือที่ครอบหู เพื่อลดการสัมผัสเสียงดัง	-	- ภาพที่ 2-10 ป้ายเตือนให้สวมใส่ PPE

- ติดตั้งป้ายเตือนหรือสัญลักษณ์ประเภทอุปกรณ์ป้องกันอันตรายส่วนบุคคลที่ต้องสวมใส่ในแต่ละบริเวณ เพื่อให้พนักงานและผู้ที่จะเข้าไปในบริเวณดังกล่าวได้ทราบอย่างชัดเจน	- มีการติดตั้งป้ายเตือน พร้อมกำหนดเขตสวมใส่อุปกรณ์ป้องกันอันตรายส่วนบุคคลก่อนเข้าพื้นที่อาคารผลิต	-	- ภาพที่ 2-10 ป้ายเตือนให้สวมใส่ PPE

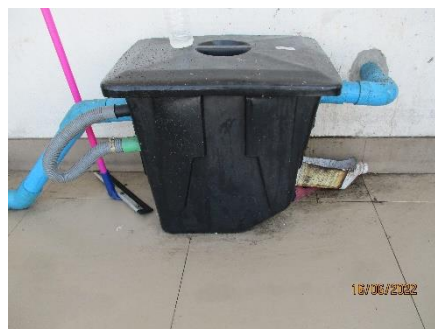
- ติดตั้งถังดักไขมัน สำหรับบำบัดน้ำเสียที่เกิดขึ้นจากโรงอาหาร และกำหนดให้มีการดูแลและดักไขมันจากบ่อดักไขมันไปกำจัดอย่างสม่ำเสมอ	- มีการติดตั้งถังดักไขมันสำเร็จรูป เพื่อดักไขมันจากกิจกรรมประกอบอาหาร/ล้างภาชนะ โดยติดตั้งร้านค้าละ 1 ถัง โดยจัดให้มีการตรวจสอบและดักไขมันโดยร้านค้าและตรวจสอบซ้ำโดยเจ้าหน้าที่โครงการ	-	- ภาพที่ 2-14 ถังดักไขมัน - ภาพผนวก ข-7 บันทึกการทำความสะอาดบ่อดักไขมัน ระหว่างเดือนมกราคม-มิถุนายน พ.ศ. 2565

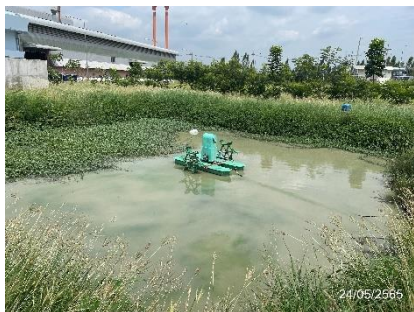
ภาพที่ 2-15 บ่อพักน้ำทิ้ง

- น้ำทิ้งจากกิจกรรมการใช้น้ำของพนักงานประมาณ 16 ลูกบาศก์เมตร/วัน รวบรวมเข้าสู่ระบบบำบัดน้ำเสียเบื้องต้นก่อนระบายไปยังบ่อกักน้ำทิ้ง ขนาด 18 ลูกบาศก์เมตร เพื่อรอกการนำกลับไปรดน้ำต้นไม้/พื้นที่สีเขียวภายในโครงการ	- น้ำทิ้งจากกิจกรรมการใช้น้ำของพนักงาน รวบรวมเข้าสู่ระบบบำบัดน้ำเสียเบื้องต้นก่อนระบายไปยังบ่อกักน้ำทิ้งเพื่อรอกการนำกลับไปรดน้ำต้นไม้/พื้นที่สีเขียวภายในโครงการ	-	- ภาพที่ 2-15 บ่อกักน้ำทิ้ง

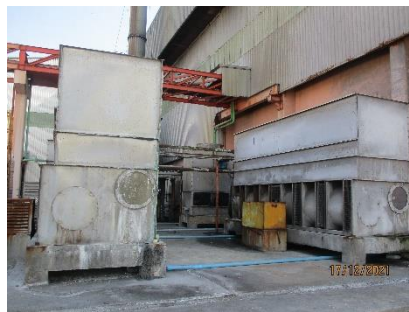
- น้ำจากกิจกรรมหล่อเย็น จะทำการหมุนเวียนในระบบหล่อเย็น ไม่มีการระบายทิ้งแต่อย่างใด	- น้ำจากกิจกรรมหล่อเย็นโครงการนำมาหมุนเวียนในระบบหล่อเย็น โดยไม่มีการระบายทิ้งแต่อย่างใด	-	- ภาพที่ 2-16 หอหล่อเย็น

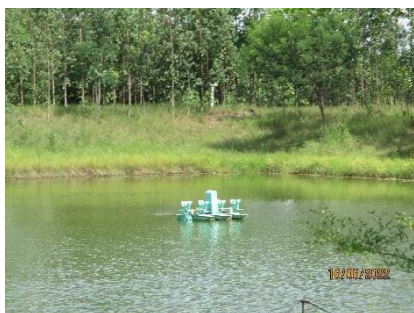
- ติดตั้งเครื่องเติมอากาศในคูระบายน้ำและบ่อหน่วงน้ำโครงการ	- โครงการติดตั้งเครื่องเติมอากาศบริเวณคูระบายน้ำ และบ่อหน่วงน้ำโครงการ เพื่อเพิ่มออกซิเจนในน้ำบริเวณดังกล่าว	-	- ภาพที่ 2-17 เครื่องเติมอากาศ

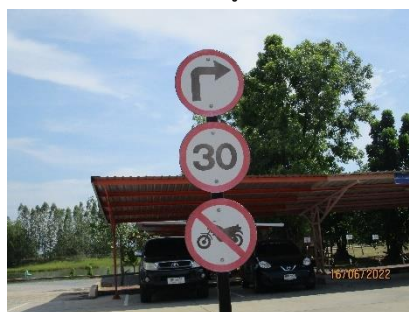
- ควบคุมความเร็วรถบรรทุกสินค้าและวัตถุดิบที่เข้ามาภายในพื้นที่โครงการไม่เกิน 30 กิโลเมตร/ชั่วโมง	- มีการสื่อสารและกำหนดให้พนักงานขับรถทุกชนิดใช้ความเร็วภายในโรงงานไม่เกิน 30 กิโลเมตร/ชั่วโมง	-	- ภาพที่ 2-20 ป้ายจำกัดความเร็ว

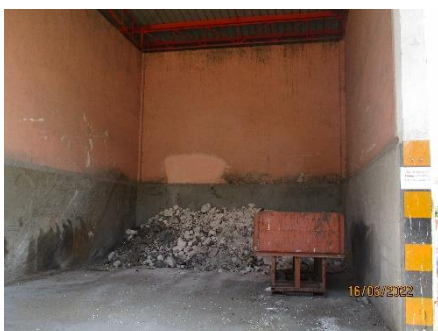
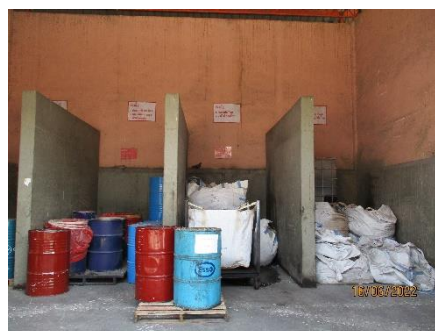
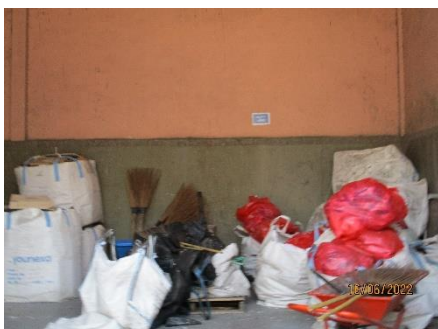
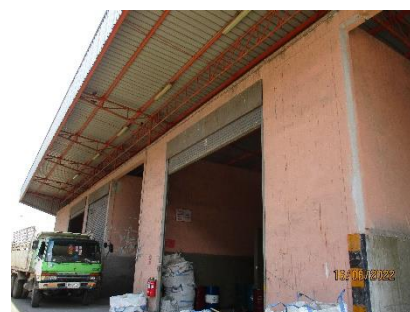
ภาพที่ 2-23 อาคารและพื้นที่จัดเก็บของเสีย

มาตรการป้องกันและแก้ไขผลกระทบสิ่งแวดล้อม	รายละเอียดการปฏิบัติตามมาตรการและประสิทธิภาพของการดำเนินการ	ปัญหา อุปสรรค และการแก้ไข	หลักฐานและเอกสารประกอบ
<b>8. สิ่งปฏิภูลหรือวัสดุที่ไม่ใช่แล้ว</b> - จัดให้มีอาคารและพื้นที่จัดเก็บของเสียของโครงการ และจะต้องมีการจัดแบ่งประเภทของเสียอย่างชัดเจน โดยจะต้องไม่ทำให้เกิดการปนเปื้อนของของเสียอันตรายไปสู่ของเสียประเภทอื่นๆ	- ปัจจุบันจัดให้มีอาคารและพื้นที่จัดเก็บของเสีย จำนวน 1 อาคาร เพื่อรองรับการจัดการของเสียในอาคารผลิตโดยภายในอาคารจะจัดแบ่งประเภทของเสียอย่างชัดเจน	-	- ภาพที่ 2-23 อาคาร และพื้นที่จัดเก็บของเสีย

- การจัดเก็บของเสียที่เป็นอันตราย จะต้องจัดเก็บไว้ในภาชนะปิดสนิท เพื่อป้องกันการชะล้างสารอันตรายโดยน้ำฝนลงสู่ระบบระบายน้ำและพื้นที่โดยรอบ	- สำหรับของเสียที่เป็นอันตรายจะเก็บใส่ภาชนะที่ปิดสนิท และจัดเก็บไว้ในอาคารที่มีหลังคาและผนังทั้ง 3 ด้านเพื่อป้องกันการชะล้างโดยน้ำฝน	-	- ภาพที่ 2-23 อาคาร และพื้นที่จัดเก็บของเสีย

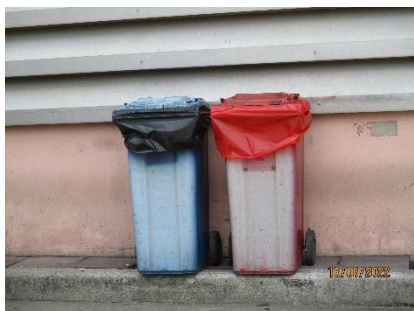
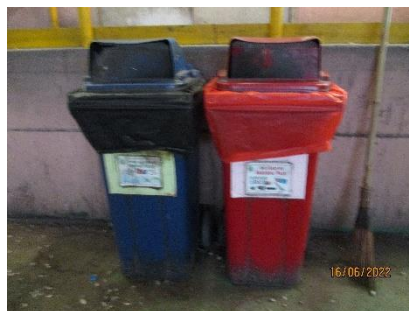
ภาพที่ 2-24 ถังขยะแยกประเภทภายในโครงการ

- จัดให้มีถังขยะแยกประเภทวางไว้ตามจุดต่างๆ ภายในพื้นที่โรงงานอย่างเพียงพอ	- โครงการจัดให้มีถังรองรับมูลฝอยแบบแยกประเภทพร้อมมีฝาปิดมิดชิดกระจายตามจุดต่างๆ ภายในพื้นที่โรงงาน โดยสีน้ำเงิน รองรับขยะทั่วไป และสีแดงรองรับขยะอันตราย		- ภาพที่ 2-24 ถังขยะ

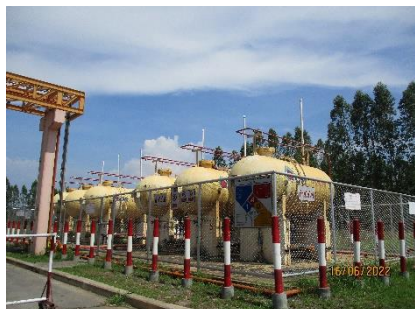
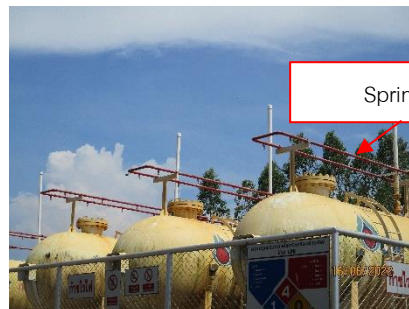
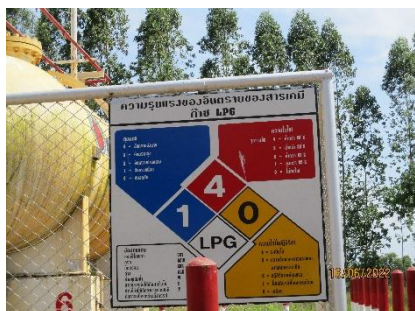
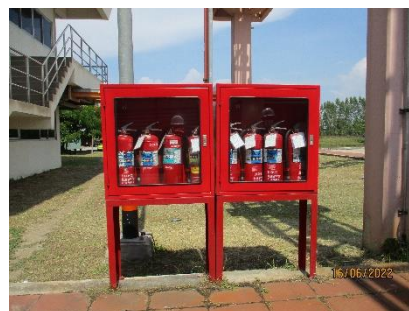
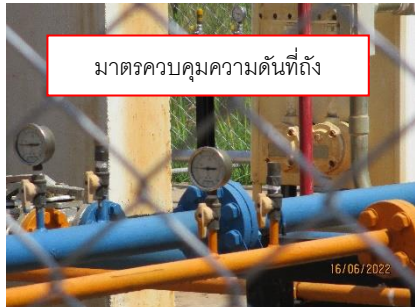
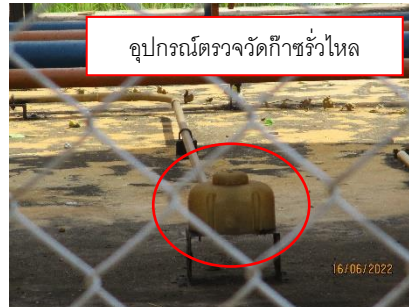
ภาพที่ 2-29 บริเวณถังเก็บก๊าซปิโตรเลียมเหลว (LPG)

Sprinkler

มาตรฐานควบคุมความดันที่ถัง

อุปกรณ์ตรวจวัดก๊าซรั่วไหล

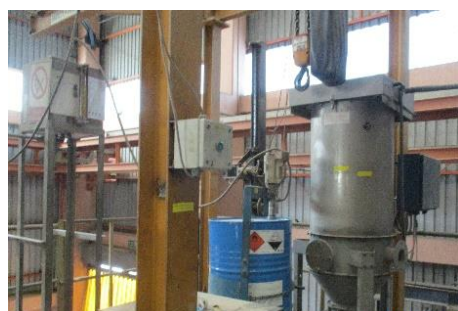
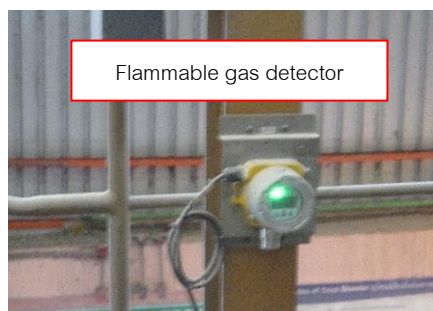
ภาพที่ 2-30 บริเวณถังเก็บสาร TEA

Flammable gas detector
