บทที่ 2

การติดตามตรวจสอบผลปฏิบัติตามมาตรการป้องกัน และแก้ไขผลกระทบสิ่งแวดล้อม

ตารางที่ 2-1 แบบรายงานผลการปฏิบัติตามมาตรการป้องกันและแก้ไขผลกระทบสิ่งแวดล้อม

โครงการผลิตไฟฟ้าขนาดเล็ก บริษัท ไทยออยล์ จำกัด (มหาชน) ระยะดำเนินการ ระหว่างเดือนมกราคม-มิถุนายน พ.ศ. 2565

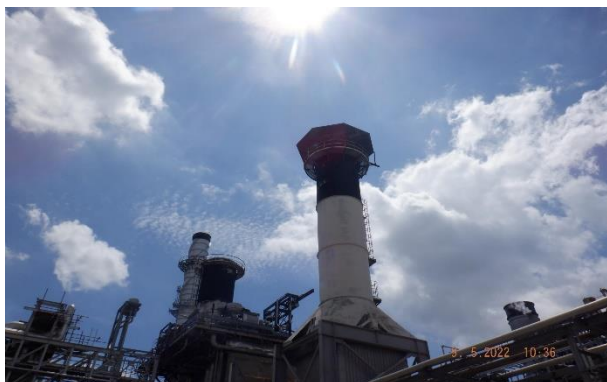
รูปที่ 2-1 ปล่องระบายอากาศสูง 30 เมตร

1. คุณภาพอากาศ	- กำหนดลักษณะของปล่องระบายอากาศเสียสูง 30 เมตร	- ปล่องระบายอากาศเสีย	- บริษัทฯ ได้ดำเนินการตามมาตรการเรียบร้อยแล้ว	-	รูปที่ 2-1
	- ติดตั้งระบบควบคุมออกไซด์ของไนโตรเจนจากการเผาไหม้เชื้อเพลิง	- ระบบเผาไหม้เชื้อเพลิง	- บริษัทฯ ได้ดำเนินการติดตั้ง Dry Low NO _x Burner และเลือกใช้ก๊าซธรรมชาติ เป็นก๊าซเชื้อเพลิงเพื่อควบคุมออกไซด์ของไนโตรเจนจากการเผาไหม้แล้ว	-	-

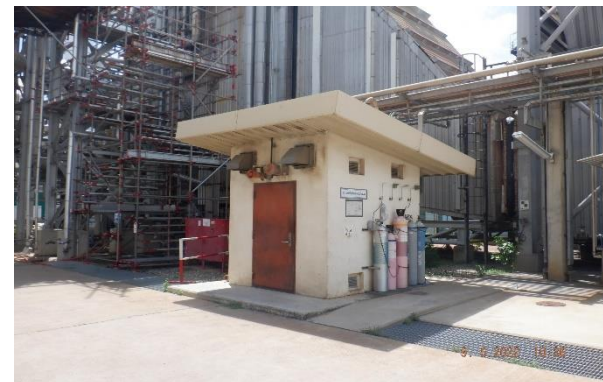
รูปที่ 2-2 ระบบตรวจสอบคุณภาพอากาศแบบต่อเนื่อง (CEMS)

- ออกแบบและติดตั้งระบบควบคุมไม่ให้เกิดความเข้มข้นก๊าซออกไซด์ของไนโตรเจนออกสู่บรรยากาศมากกว่า 49 ส่วนในล้านส่วนที่ 15% O ₂ หรือ 115 ส่วนในล้านส่วนที่ 7% O ₂	- ปล่องระบายอากาศเสีย	- บริษัทฯ ได้ดำเนินการติดตั้งระบบตรวจสอบคุณภาพอากาศแบบต่อเนื่อง (CEMS) เพื่อตรวจสอบค่าความเข้มข้นก๊าซออกไซด์ของไนโตรเจน และผลการติดตามตรวจสอบคุณภาพอากาศที่ระบายออกจากปล่อง ระหว่างเดือน ม.ค.-มิ.ย. 65 พบว่ามีค่าอยู่ในเกณฑ์ค่าควบคุม 49 ส่วนในล้านส่วนที่ 15% O ₂ หรือ 115 ส่วนในล้านส่วนที่ 7% O ₂ โดยมีรายละเอียดแสดงไว้ในบทที่ 3	-	รูปที่ 2-2

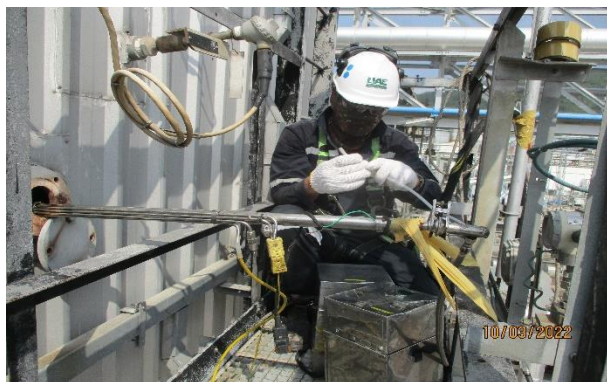
รูปที่ 2-3 การติดตามตรวจสอบคุณภาพอากาศจากปล่อง

- ติดตามตรวจสอบคุณภาพอากาศจากปล่อง	- ปล่องระบายอากาศเสีย	- บริษัทฯ ได้ดำเนินการติดตามตรวจสอบคุณภาพอากาศที่ระบายออกจากปล่อง ระหว่างเดือน ม.ค.-มิ.ย. 65 ครั้งที่ 1 เมื่อวันที่ 10 มี.ค. 65 และครั้งที่ 2 เมื่อวันที่ 6 พ.ค. 65 พบว่ามีค่าอยู่ในมาตรฐานและเกณฑ์ค่าควบคุมที่กำหนด โดยมีรายละเอียดแสดงไว้ในบทที่ 3	-	รูปที่ 2-3

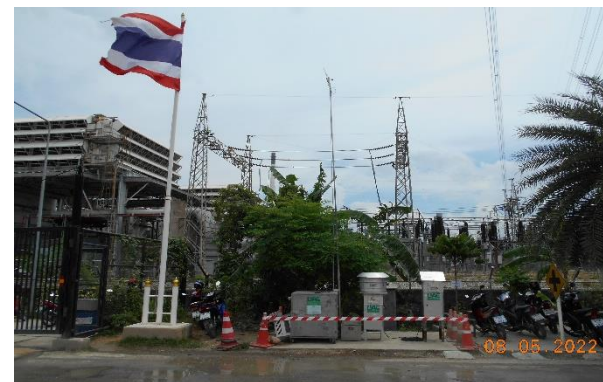
รูปที่ 2-4 การติดตามตรวจสอบคุณภาพอากาศในบรรยากาศ

- ติดตามตรวจสอบคุณภาพอากาศในบรรยากาศ	- สถานีวิจัยเกษตรครีราชฯ - บ้านอ่าวอุดม - บ้านเขาพุ (บ้านปากทางอ่าวอุดม) - บ้านทุ่งเทครัว	- บริษัทฯ ได้ดำเนินการติดตามตรวจสอบคุณภาพอากาศในบรรยากาศ ระหว่างเดือน ม.ค.-มิ.ย. 65 ครั้งที่ 1 ระหว่างวันที่ 6-9 พ.ค. 65 พบว่าทุกดัชนีในทุกจุดตรวจวัดมีค่าอยู่ในมาตรฐานที่กำหนด โดยมีรายละเอียดแสดงไว้ในบทที่ 3	-	รูปที่ 2-4

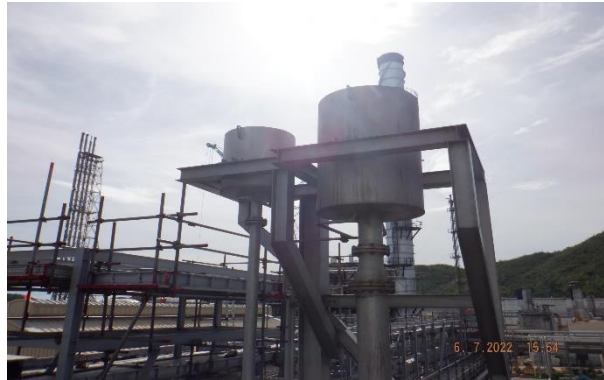
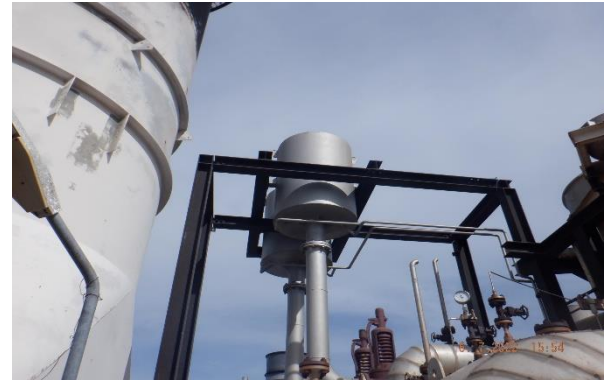
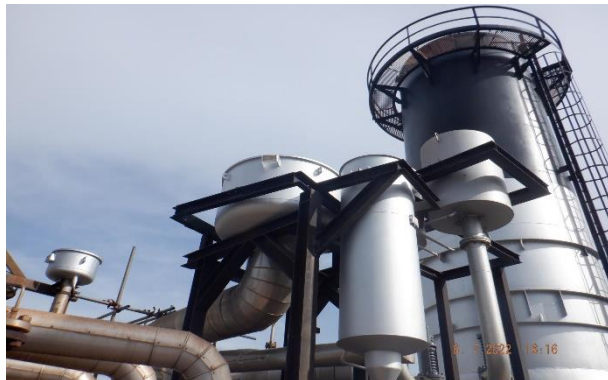
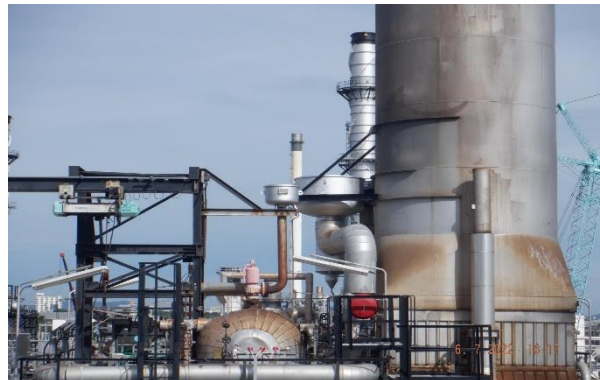
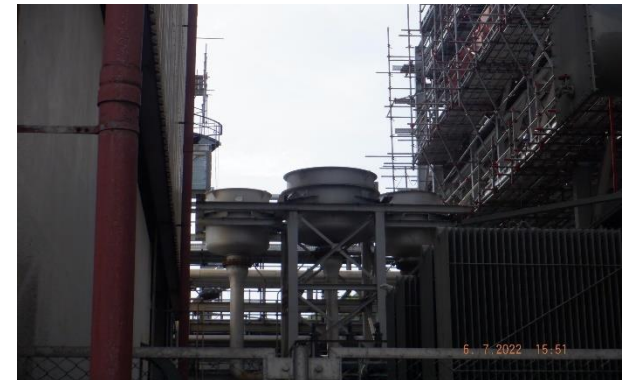
รูปที่ 2-8 โครงการติดตั้ง Silencers จำนวน 5 แห่ง

5. อาชีวอนามัยและ ความปลอดภัย	- ติดตั้ง Silencers	- บริเวณ Relief Valve จำนวน 5 แห่ง	- บริษัทฯ ดำเนินการติดตั้ง Silencers บริเวณ Relief Valve จำนวน 5 แห่ง เรียบร้อยแล้ว	-	รูปที่ 2-8

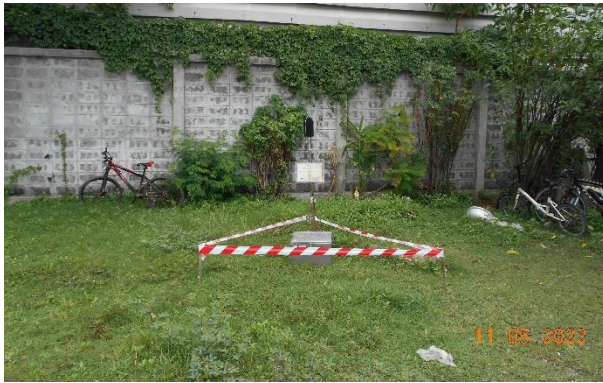
รูปที่ 2-9 การติดตามตรวจสอบระดับเสียง

- ตรวจวัดระดับความดังของเสียงบริเวณที่มีแหล่งกำเนิด เสียง	- บริเวณที่มีแหล่งกำเนิด เสียง	- บริษัทฯ ได้ดำเนินการติดตามตรวจสอบระดับเสียงเฉลี่ย 8 ชั่วโมง บริเวณ TP Area ระหว่างเดือน ม.ค.-มิ.ย.65 ครั้งที่ 1 เมื่อวันที่ 8 มี.ค. 65 และครั้งที่ 2 เมื่อวันที่ 10 พ.ค.65 ซึ่งผลการติดตามตรวจสอบมีค่าอยู่ในมาตรฐานที่กำหนด ดังแสดงรายละเอียดไว้ในบทที่ 4	-	รูปที่ 2-9

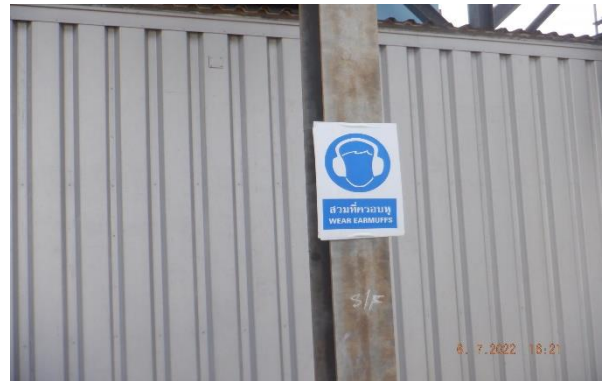
รูปที่ 2-11 ป้ายเตือนให้สวมปลั๊กอุดหู (Ear Plugs) หรือที่ครอบหู (Ear Muffs)

- ในบริเวณที่มีเสียงดัง ติดป้ายสัญลักษณ์เตือนเพื่อให้พนักงานสวมปลั๊กอุดหู (Ear plugs) หรือครอบหู (Ear muffs) ตามความเหมาะสม	- บริเวณที่มีแหล่งกำเนิดเสียง	- บริษัทฯ ดำเนินการติดป้ายสัญลักษณ์เตือนเพื่อให้พนักงานสวมปลั๊กอุดหู (Ear plugs) หรือครอบหู (Ear muffs) ในบริเวณที่มีเสียงดัง ตามมาตรการที่กำหนดไว้	-	รูปที่ 2-11

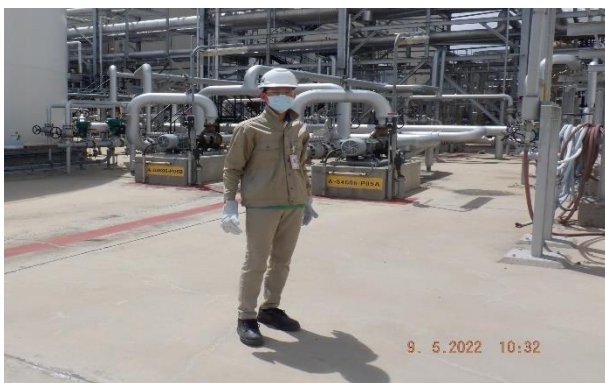
รูปที่ 2-13 อุปกรณ์ด้านความปลอดภัย

องค์ประกอบ ทางด้านสิ่งแวดล้อม	มาตรการป้องกัน และแก้ไขผลกระทบสิ่งแวดล้อม	บริเวณที่ดำเนินการ	ผลการปฏิบัติตามมาตรการ	ปัญหาอุปสรรค ที่ไม่สามารถปฏิบัติตาม มาตรการ และแนวทางการแก้ไข	รูปที่/ เอกสารอ้างอิง
5. อาชีวอนามัย และความปลอดภัย (ต่อ)	- จัดตั้งคณะกรรมการความปลอดภัย อาชีวอนามัยและ สภาพแวดล้อมการทำงาน	- ภายในโครงการ	- บริษัทฯ มีการจัดตั้งคณะกรรมการความปลอดภัย อาชีวอนามัยและสภาพแวดล้อมการทำงาน	-	ภาคผนวก ฉ7
	- จัดกิจกรรมและจัดหาอุปกรณ์ด้านความปลอดภัยของ โครงการผลิตไฟฟ้าขนาดเล็ก โดยให้สอดคล้องกับ นโยบายและแผนงานด้านอาชีวอนามัยและความ ปลอดภัยที่กำหนดไว้	- ภายในโครงการ	- บริษัทฯ มีการจัดหาอุปกรณ์ความปลอดภัยให้พนักงาน รวมทั้ง จัดกิจกรรมสัปดาห์ความปลอดภัย โดยให้สอดคล้องกับนโยบาย และแผนงานด้านอาชีวอนามัยและความปลอดภัยที่กำหนดไว้	-	รูปที่ 2-13 ถึงรูปที่ 2-14
