บทที่ 2

การปฏิบัติตามมาตรการป้องกันและแก้ไขผลกระทบสิ่งแวดล้อม

โครงการโรงงานผลิตปูนซีเมนต์ (การเพิ่มชนิดวัตถุดิบและผลิตภัณฑ์ของโรงงานผลิตปูนซีเมนต์) บริษัท ชลประทานซีเมนต์ จำกัด (มหาชน)/โรงงานชะอำ
ระหว่างเดือนมกราคม-มิถุนายน 2565

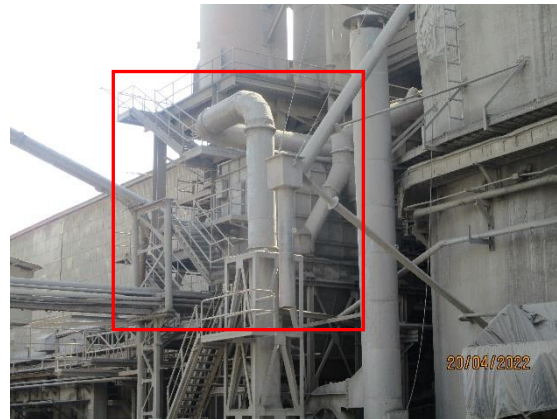
2. คุณภาพอากาศ มาตรการโรงงานผลิตปูนซีเมนต์ 1) ต้องมีการดูแลบำรุงรักษาอุปกรณ์บำบัดฝุ่นทั้งชนิดถูกรอง และระบบไฟฟ้าสถิตให้อยู่ในสภาพดีอยู่เสมอ โดยใช้หลักการซ่อมบำรุงเมื่อครบกำหนดในลักษณะ Preventive Maintenance โดยตรวจเช็คอุปกรณ์บำบัดฝุ่นชนิดถูกรอง 2 เดือน/ครั้ง และระบบไฟฟ้าสถิต 2 ครั้ง/ปี	- EP และ Bag Filter	- โครงการได้ดำเนินการดูแลบำรุงรักษาอุปกรณ์บำบัดฝุ่น และระบบไฟฟ้าสถิต ตามแผนการซ่อมบำรุงระบบบำบัดมลพิษอากาศและเครื่องจักรประจำปี 2565 - โครงการได้ดำเนินการดูแลบำรุงรักษาอุปกรณ์บำบัดฝุ่นทั้งชนิดถูกรอง และระบบไฟฟ้าสถิตให้อยู่ในสภาพดีอยู่เสมอ โดยตรวจเช็คอุปกรณ์บำบัดฝุ่นชนิดถูกรอง ซึ่งตามแผนจะมีการตรวจเช็คในลักษณะ Online and Off-line Inspection ทุกๆ 4 เดือน โดยจะมีการแบ่งความถี่คือ ระบบถูกรองตรวจเช็ค 2 ครั้ง/เดือน และระบบไฟฟ้าสถิตจะมีการตรวจเช็ค 2 ครั้ง/ปี ตามแผนการหยุดซ่อมเครื่องจักรใหญ่ประจำปี (2 ครั้ง/ปี)	-	- ภาคผนวก 5ข - รูปที่ 1 ระบบบำบัดมลพิษทางอากาศของโครงการ

22) มีระบบ Dust Collector บริเวณจุด Hopper, เครื่องย่อยหยาบ, บริเวณหลังค้ายู้งเก็บถ่านหิน และปลายสายพานลำเลียง	- Hopper เครื่องย่อยหยาบ บริเวณหลังค้ายู้งเก็บถ่าน หินและปลายสายพาน ลำเลียง	- มีการติดตั้งระบบ Dust Collector บริเวณ จุด Hopper, เครื่องย่อยหยาบ, บริเวณหลังคา ยู้งเก็บถ่านหิน และปลายสายพานลำเลียง ทั้งนี้โครงการมีแผนในการตรวจสอบสภาพการ ทำงานของ Dust Collector ความถี่ 2 ครั้ง/ปี	-	- ภาคผนวก 5ข - รูปที่ 1 ระบบบำบัดมลพิษ อากาศของโครงการ

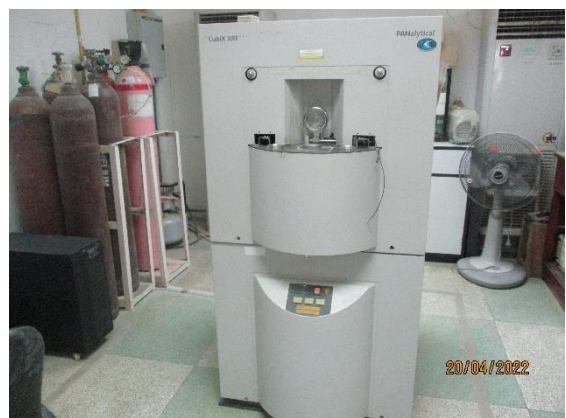
2. คุณภาพอากาศ (ต่อ)				
12) มีการใช้งานเครื่องคลุกเคล้าหินปูน (Stacker & Reclaimer) และเครื่องวิเคราะห์คุณภาพดินผง (X-Ray Analyzer) เพื่อให้คุณภาพของวัตถุดิบที่ป้อนเข้าระบบการเผาปูนเม็ดเป็นไปอย่างสม่ำเสมอ	- Limestone Stacker	- มีการติดตั้งเครื่องคลุกเคล้าหินปูน (Stacker & Reclaimer) และเครื่องวิเคราะห์คุณภาพดินผง (X-Ray Analyzer) ตามมาตรการกำหนด	-	- รูปที่ 5 เครื่องคลุกเคล้าหินปูน (Stacker & Reclaimer) - รูปที่ 6 เครื่องวิเคราะห์คุณภาพดินผง (X-Ray Analyzer)

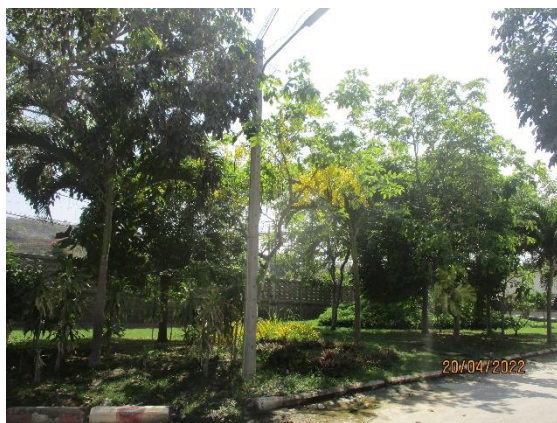
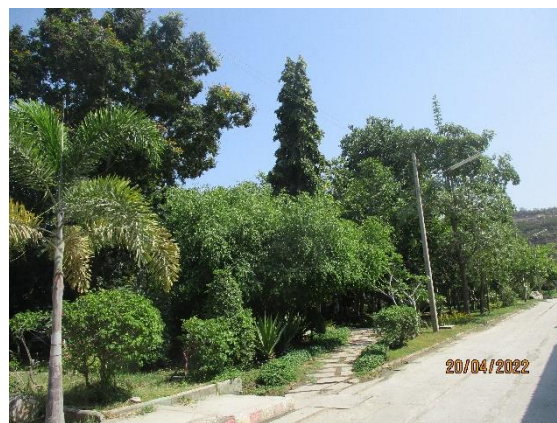
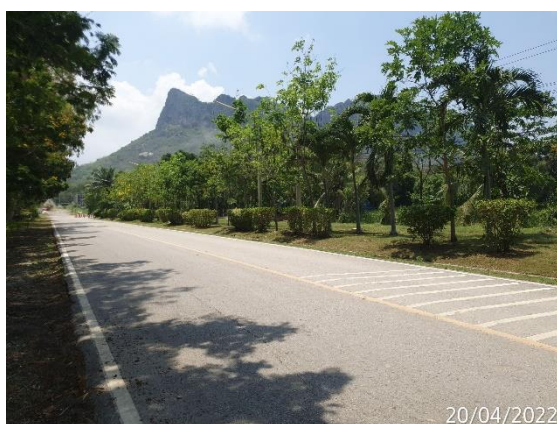
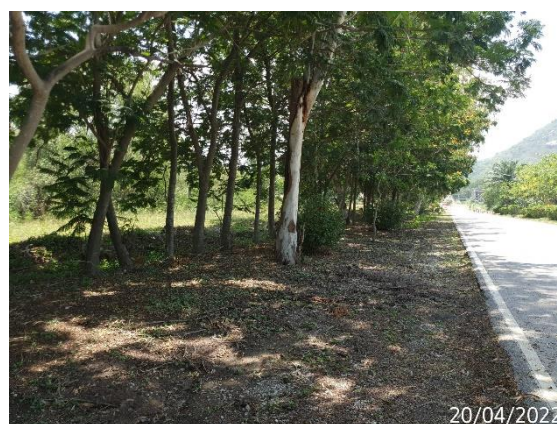
16) จัดให้มีพื้นที่สีเขียว โดยปลูกต้นไม้โตเร็วและไม่ประดับเพื่อป้องกันฝุ่น	- ในพื้นที่โครงการ	- มีการจัดพื้นที่สีเขียวภายในพื้นที่โครงการประมาณ 13 ไร่ โดยทำการปลูกต้นไม้ ได้แก่ ต้นปืบ, ต้นคูณ, ต้นอโศกอินเดีย, ไม้ไทร, ต้นหว้า เป็นต้น พร้อมไม้ประดับรอบโรงงาน เพื่อป้องกันฝุ่น	-	- รูปที่ 8 พื้นที่สีเขียว

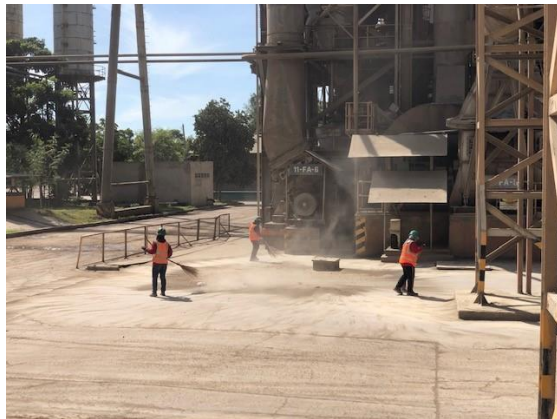
17) ขจัดฝุ่นตามชั้นทางเดินและหลังคาอาคารต่าง ๆ ป้องกันการสะสมและฟุ้งกระจายของฝุ่นและเก็บกวาดฝุ่นตามพื้นคอนกรีต	- ในพื้นที่โครงการ	- โครงการได้จัดพนักงานทำความสะอาดภายในพื้นที่โรงงานตามชั้นทางเดิน สัปดาห์ละ 6 ครั้ง สำหรับพื้นที่ทั่วไป พื้นคอนกรีต ทำความสะอาดทุกวัน เพื่อป้องกันการสะสมและฟุ้งกระจายของฝุ่นละออง สำหรับการขจัดฝุ่นตามหลังคาอาคาร จะมีเจ้าหน้าที่ตรวจสอบปริมาณฝุ่นทุกวัน หากพบว่าปริมาณฝุ่นสะสมมากจะดำเนินการทำความสะอาด บริเวณดังกล่าวทันที พร้อมทั้งจัดให้มีรถดูดฝุ่นสำหรับทำความสะอาดบริเวณถนนภายในโครงการ	-	- รูปที่ 9 พนักงานทำความสะอาด - รูปที่ 10 รถดูดฝุ่น

28) มีการเก็บกวาดบริเวณใกล้เคียงอาคารเก็บชีวมวล เป็นประจำ เพื่อมิให้วัสดุที่อาจหกหล่นอยู่เกิดการ ฟุ้งกระจายออกไป	- บริเวณอาคารเก็บ เชื้อเพลิงชีวมวล	- มีการทำความสะอาดภายในพื้นที่โครงการ รวมถึง โดยรอบอาคารเก็บชีวมวล โดยพนักงานทำความสะอาด เป็นประจำทุกวัน	-	- รูปที่ 9 พนักงานทำ ความสะอาด

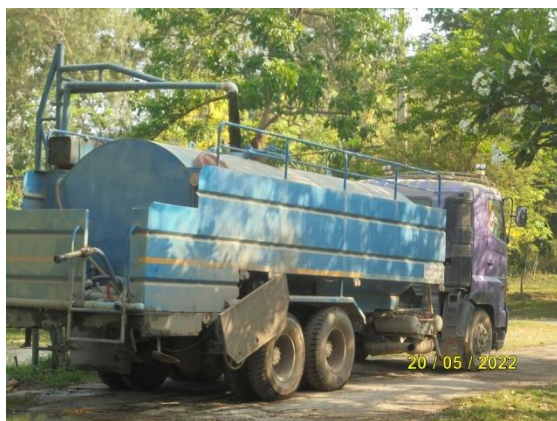
2. คุณภาพอากาศ (ต่อ)				
18) ใช้น้ำราดถนนลูกรัง เพื่อให้เกิดความชื้น ป้องกันการ ฟุ้งกระจายของฝุ่นเมื่อมีรถวิ่งผ่านหรือเวลาที่มีลมพัดแรง	- ถนนลูกรัง พื้นที่ โครงการ	- ในส่วนของถนนที่เป็นลูกรัง ทางโครงการจัดให้มี รถบรรทุกน้ำเพื่อการฉีดพรมน้ำเป็นประจำ ความถี่ ไม่ต่ำกว่า 3-4 ครั้ง/วัน (เช้า, บ่าย) หรือตามสภาพ ภูมิอากาศ	-	- ภาคผนวก 9ข - รูปที่ 11 รถบรรทุกน้ำ

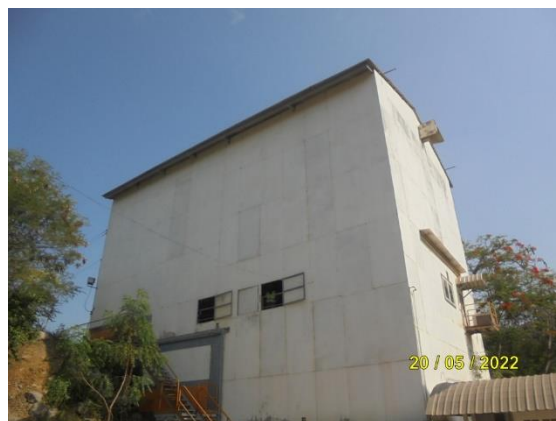
รูปที่ 12 อาคารย่อยวัตถุดิบ

19) มีผนังปิดคลุมรอบอาคารเครื่องย่อยวัตถุดิบ และดูแล ให้ใช้งานได้ดีตลอดเวลา	- อาคารย่อยวัตถุดิบ	- โครงการมีการจัดทำผนังปิดคลุมรอบอาคารเครื่องย่อย วัตถุดิบโดยพบว่าผนังมีสภาพที่สามารถใช้งานได้ดี ไม่มีการชำรุด	-	- รูปที่ 12 อาคารย่อย วัตถุดิบ

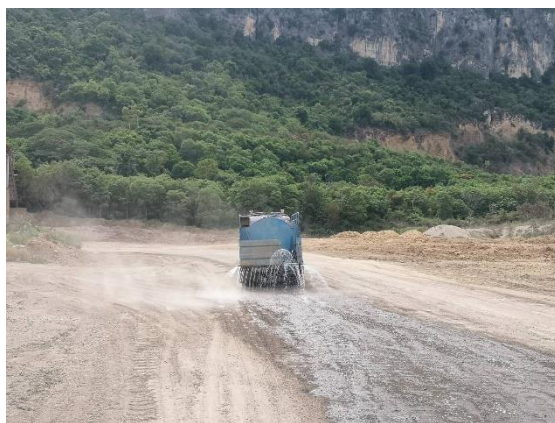
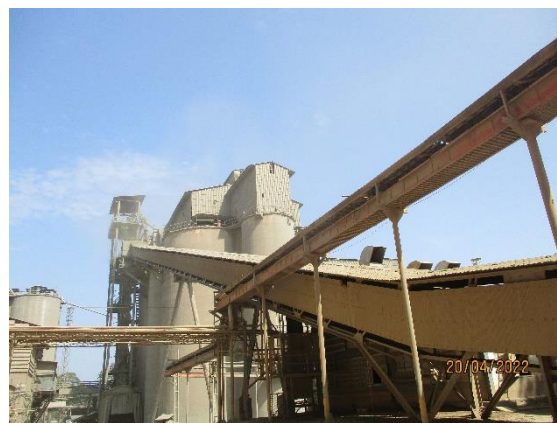
2. คุณภาพอากาศ (ต่อ)				
21) ฉีดพรมน้ำบริเวณหน้าเหมืองและเส้นทางขนส่งแร่	- บริเวณหน้าเหมืองและ เส้นทางขนส่งแร่	- โครงการจัดให้มีรถฉีดพรมน้ำบริเวณหน้าเหมือง และเส้นทางลำเลียงแร่ อย่างสม่ำเสมอ ความถี่ ไม่ต่ำกว่า 3-4 ครั้ง/วัน (เช้า,บ่าย) หรือตามสภาพ ภูมิอากาศ	-	- ภาคผนวก 9ข - รูปที่ 15 การฉีดพรมน้ำ

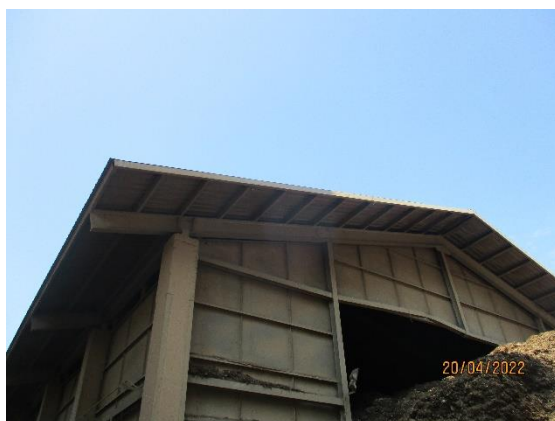
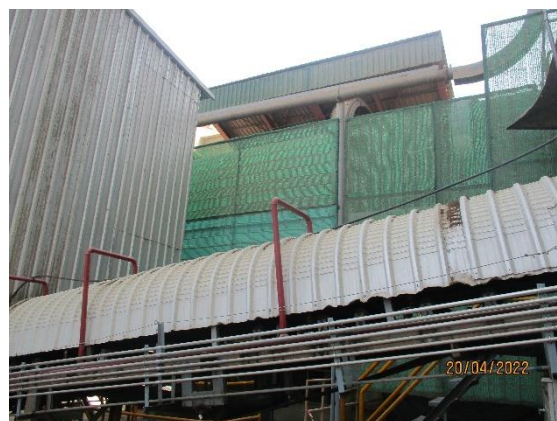
2. คุณภาพอากาศ (ต่อ) <u>มาตรการโครงการใช้ชีวมวลเป็นเชื้อเพลิงเสริม</u> 24) อาคารเก็บเชื้อเพลิงชีวมวล ต้องเป็นอาคารปิดมิดชิด สูงประมาณ 15 ม. พื้นที่ประมาณ 150 ตร.ม. สามารถเก็บสำรองชีวมวลได้ประมาณ 180 ตัน พร้อมทั้งมีการติดตั้งระบบระบายอากาศ เพื่อให้มีการระบายอากาศได้อย่างเหมาะสม	- อาคารเก็บเชื้อเพลิงชีวมวล	- อาคารเก็บเชื้อเพลิงชีวมวลมีลักษณะเป็นอาคารปิดมิดชิด เพื่อป้องกันการฟุ้งกระจายของชีวมวล สามารถเก็บสำรองชีวมวลได้ประมาณ 180 ตัน โดยมีช่องประตูด้านหน้า สามารถเปิด-ปิดได้ และใช้เป็นช่องระบายอากาศ โดยสามารถระบายอากาศได้ดี	-	- รูปที่ 17 อาคารเก็บเชื้อเพลิงชีวมวล

27) การถ่ายเทวัสดุชีวมวลจากรถบรรทุกลงสู่พื้นที่กองเก็บ จะต้องดำเนินการภายในอาคารเก็บเพื่อลดการ ฟุ้งกระจายออกสู่ภายนอก ทั้งนี้ในกรณีที่จำเป็นอาจฉีด พรมน้ำเพื่อลดการฟุ้งกระจายอีกทางหนึ่ง	- อาคารเก็บเชื้อเพลิง ชีวมวล	- ในการถ่ายเทวัสดุชีวมวลสู่พื้นที่กองเก็บจะดำเนินการ ในอาคารเก็บเชื้อเพลิงชีวมวล เพื่อลดการฟุ้งกระจายสู่ ภายนอก	-	- รูปที่ 17 อาคารเก็บ เชื้อเพลิงชีวมวล
