## บทที่ 2

### การปฏิบัติตามมาตรการป้องกัน และแก้ไขผลกระทบสิ่งแวดล้อม

#### 2.1 การติดตามตรวจสอบผลการปฏิบัติตามมาตรการป้องกันและแก้ไขผลกระทบสิ่งแวดล้อม

**ตารางที่ 2.2-1** ผลการปฏิบัติตามมาตรการป้องกันและแก้ไขผลกระทบสิ่งแวดล้อม (ระยะดำเนินการ) โครงการกาญจนบุรี ไบโอดีเอ็นเอรี (ครั้งที่ 2)  
บริษัท กาญจนบุรี ไบโอดีเอ็นเอรี จำกัด ระหว่างเดือนมกราคม-มิถุนายน 2565

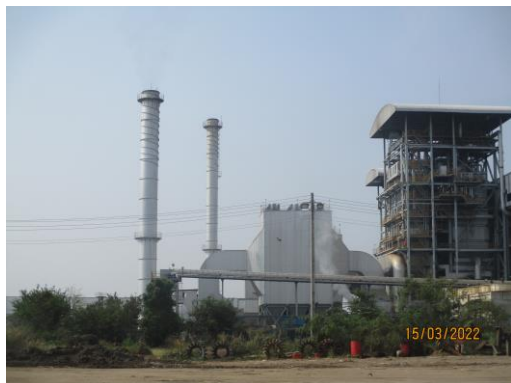
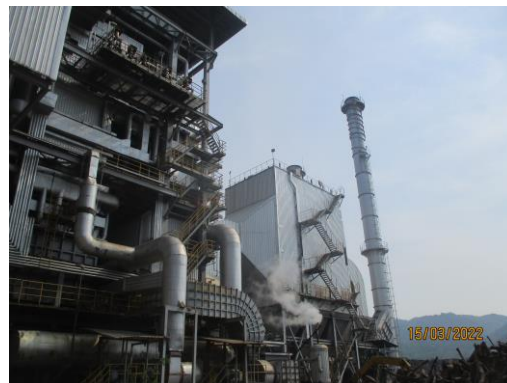
รูปที่ 1 ระบบดักฝุ่น Electrostatic Precipitator (ESP)

มาตรการป้องกันและแก้ไขผลกระทบสิ่งแวดล้อม	สถานที่ดำเนินการ	ผลการปฏิบัติตามมาตรการ	ปัญหา อุปสรรคที่ไม่สามารถปฏิบัติตามมาตรการและแนวทางแก้ไข	เอกสารและหลักฐานอ้างอิง
<b>2. ทรัพยากรกายภาพ</b> <b>2.1 คุณภาพอากาศ</b> <b>1. การควบคุมการระบายมลสารจากปล่อง</b> - กำหนดให้ใช้กากอ้อยเป็นเชื้อเพลิงสำหรับหม้อน้ำของโครงการ จำนวน 4 ชุด ซึ่งในระยะแรกจะมีการติดตั้งหม้อน้ำ 2 ชุด ขนาด 160 ตัน/ชั่วโมง และ 75 ตัน/ชั่วโมง ส่วนหม้อน้ำที่เหลือจะติดตั้งในระยะต่อไป - จัดให้มีระบบดักฝุ่น Electrostatic Precipitator (ESP) เพื่อดักฝุ่นละอองรวมจากหม้อน้ำ	- หม้อน้ำ           - หม้อน้ำ	- โครงการได้ใช้กากอ้อยเป็นเชื้อเพลิง สำหรับหม้อน้ำ โดยในช่วงเดือนมกราคม-มิถุนายน 2565 เป็นการผลิในระยะแรกมีการติดตั้งหม้อน้ำ 2 ชุด (ขนาด 160 ตัน/ชั่วโมง และ 75 ตัน/ชั่วโมง) ส่วนที่เหลือจะดำเนินการติดตั้งในระยะต่อไป - โครงการมีการติดตั้งระบบดักฝุ่น Electrostatic Precipitator (ESP) เพื่อดักจับฝุ่นละอองจากหม้อน้ำ	-          -	-          - รูปที่ 1 Electrostatic Precipitator (ESP)

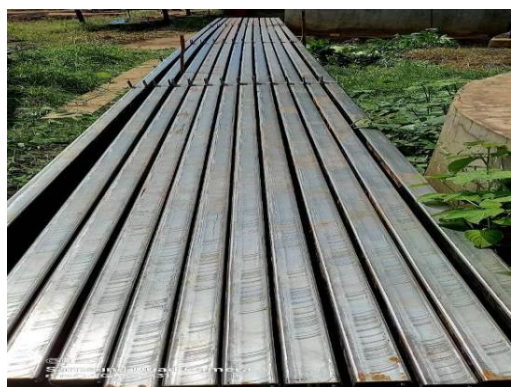
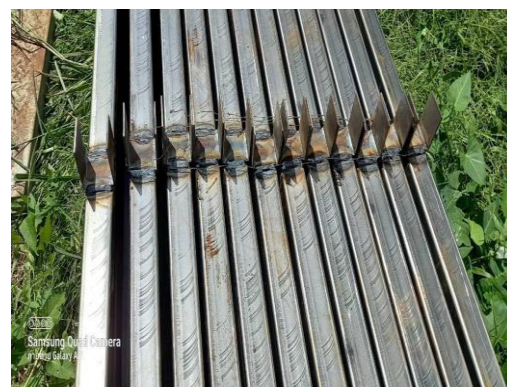
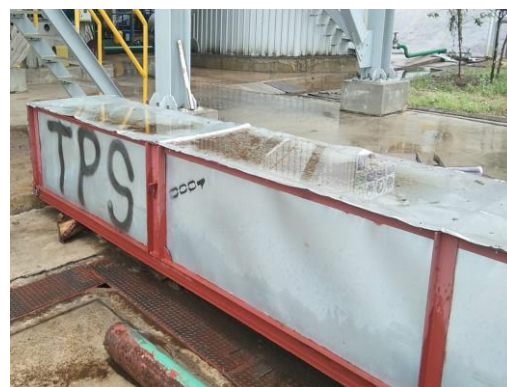
รูปที่ 2 อุปกรณ์สำรองเกี่ยวกับระบบควบคุมมลพิษทางอากาศ

มาตรการป้องกันและแก้ไขผลกระทบสิ่งแวดล้อม	สถานที่ดำเนินการ	ผลการปฏิบัติตามมาตรการ	ปัญหา อุปสรรค ที่ไม่สามารถ ปฏิบัติตามมาตรการ และแนวทางแก้ไข	เอกสารและหลักฐาน อ้างอิง
<b>2.1 คุณภาพอากาศ (ต่อ)</b> - จัดเตรียมอะไหล่ที่จำเป็นเกี่ยวข้องกับระบบควบคุมมลสารอากาศให้มีจำนวนเพียงพอเพื่อใช้ในการแก้ไข ซ่อมแซม เมื่อระบบควบคุมมลสารอากาศขัดข้อง  - กำหนดให้ทำการพ่นหมอกที่หม้อน้ำของโครงการวันละไม่เกิน 2 ครั้ง ครั้งละ 1 ปล่อง สลับกันไปจนครบทุกปล่อง ในช่วงเวลากลางวัน 1 ครั้ง และช่วงกลางคืน 1 ครั้ง โดยจะไม่ดำเนินการในช่วงเวลาเดียวกัน	- ระบบบำบัดมลสารอากาศ  - หม้อน้ำ	- โครงการมีการจัดเตรียมอะไหล่ที่เกี่ยวกับระบบควบคุมมลพิษทางอากาศเพื่อใช้ในการซ่อมแซม แก้ไข กรณีระบบเกิดการชำรุดหรือขัดข้อง  - โครงการดำเนินการผลิตและมีการพ่นหมอกจากปล่องระบายโครงการจะปฏิบัติตามที่มาตรการกำหนดอย่างเคร่งครัด	-  -	- รูปที่ 2 อุปกรณ์สำรองเกี่ยวกับระบบควบคุมมลพิษ  -

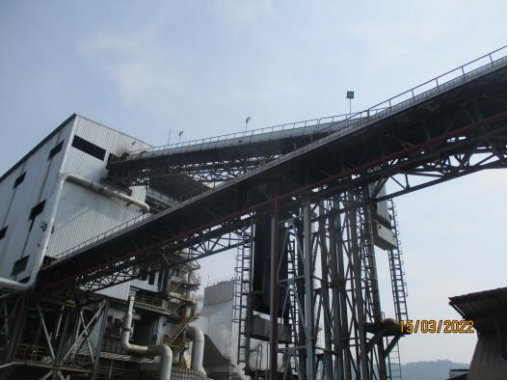
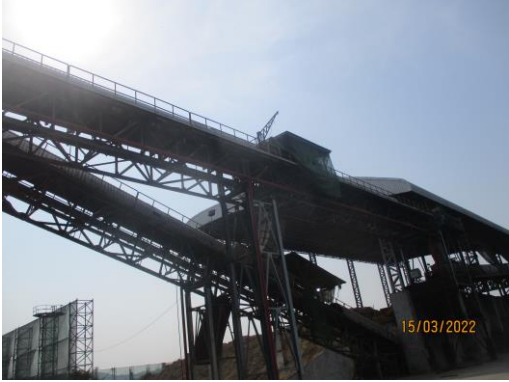
รูปที่ 3 ระบบสายพานลำเลียงกากอ้อยแบบปิด

มาตรการป้องกันและแก้ไขผลกระทบสิ่งแวดล้อม	สถานที่ดำเนินการ	ผลการปฏิบัติตามมาตรการ	ปัญหา อุปสรรค ที่ไม่สามารถ ปฏิบัติตามมาตรการ และแนวทางแก้ไข	เอกสารและ หลักฐานอ้างอิง
<b>2.1 คุณภาพอากาศ (ต่อ)</b> <b>6. การบริหารจัดการพื้นที่ลานกองกากอ้อย (ต่อ)</b> (5) ปลุกต้นไม้ที่มีพุ่มสูงสลัดกับต้นไม้พุ่มเตี้ยแบบ 3 แถว สลับพื้นปลารอบลานกองกากอ้อย เพื่อเป็นแนวกันชน (buffer zone) ไม่ให้เพลิงไหม้ พังกระจายไปบริเวณอื่นๆ และป้องกันการพังกระจายของฝุ่นละออง (6) กำหนดให้สายพานลำเลียงกากอ้อยจากกระบวนการผลิตไปยังลานกองกากอ้อยเป็นแบบระบบปิดเพื่อป้องกันการพังกระจายของฝุ่นละอองในขณะลำเลียง (7) บริเวณลานกองกากอ้อยจะติดตั้งระบบรวมน้ำฝนที่เกิดขึ้นจากพื้นที่เข้าสู่บ่อตกตะกอน และรวบรวมเข้าสู่ระบบบำบัดน้ำเสียของโรงงานน้ำตาล		- โครงการได้ดำเนินการปลุกต้นไม้รอบลานกองกากอ้อยแล้วบางส่วนโดยระหว่างเดือนมกราคม-มิถุนายน 2565) มีการปลูกเพิ่มให้เป็นไปตามมาตรการกำหนด เพื่อเป็นแนวกันชน (buffer zone) รอบลานกองกากอ้อย - ระบบสายพานลำเลียงกากอ้อยจากกระบวนการผลิตเป็นระบบปิด โดยสามารถป้องกันการพังกระจายของฝุ่นละอองขณะลำเลียงได้ - โครงการได้จัดให้มีรางระบายน้ำบริเวณลานกองกากอ้อยเพื่อรวบรวมน้ำฝนเข้าสู่บ่อตกตะกอน และรวบรวมเข้าสู่ระบบบำบัดน้ำเสียของโรงงานน้ำตาลต่อไป	-  -  -	- รูปที่ 19 ต้นไม้บริเวณรอบลานกองกากอ้อย - รูปที่ 3 ระบบสายพานลำเลียงกากอ้อยแบบปิด - รูปที่ 20 ระบบรวบรวมน้ำฝนบริเวณลานกองกากอ้อย

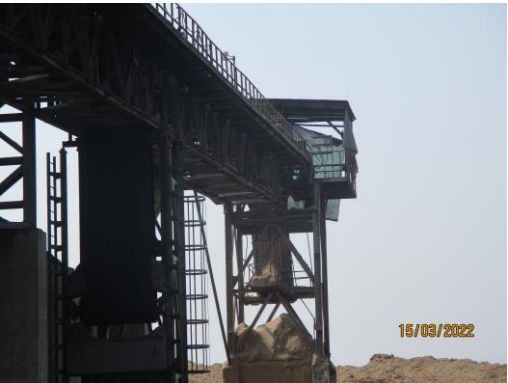
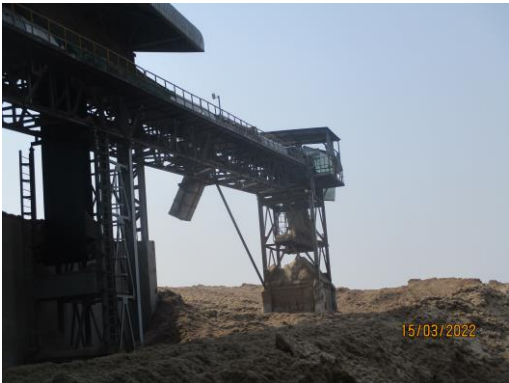
รูปที่ 4 ท่อ Chute

มาตรการป้องกันและแก้ไขผลกระทบสิ่งแวดล้อม	สถานที่ดำเนินการ	ผลการปฏิบัติตามมาตรการ	ปัญหา อุปสรรค ที่ไม่สามารถ ปฏิบัติตามมาตรการ และแนวทางแก้ไข	เอกสารและ หลักฐานอ้างอิง
<b>2.1 คุณภาพอากาศ (ต่อ)</b> <b>3. ระบบลำเลียงกากอ้อย (ต่อ)</b> <ul style="list-style-type: none"> <li>- จัดให้มีท่อ (Chute) ต่อจากปลายสายพานลำเลียงลงมายังพื้นที่ลานกองกากอ้อย</li> <li>- ดำเนินการตรวจสอบและซ่อมบำรุง Chute ให้มีสภาพพร้อมใช้งานก่อนฤดูเปิดหีบเป็นประจำทุกปี</li> <li>- การโปรยกากอ้อยลงสู่กองเก็บกากอ้อยจะต้องติดตั้งท่อ Chute/ครอบกันฝุ่นฟุ้งกระจายที่สามารถปรับความยาวของครอบกันการฟุ้งกระจายของฝุ่นละอองได้ตามความสูงของกองกากอ้อย</li> </ul>	<ul style="list-style-type: none"> <li>- สายพานลำเลียงกากอ้อย</li> <li>- สายพานลำเลียงกากอ้อย</li> <li>- ลานกองกากอ้อย</li> </ul>	<ul style="list-style-type: none"> <li>- โครงการได้จัดให้มีท่อ (chute) ต่อจากสายพานลำเลียงลงมายังลานกองกากอ้อยพร้อมตาข่ายเพื่อป้องกันการฟุ้งกระจายของฝุ่นละออง</li> <li>- โครงการได้ดำเนินการตรวจสอบท่อ (Chute) ตามแผนซ่อมบำรุงเพื่อให้สามารถพร้อมใช้งาน หากชำรุดเสียหายจะดำเนินการซ่อมบำรุงทันที</li> <li>- โครงการได้จัดให้มีท่อ (Chute) ต่อจากสายพานลำเลียงลงมายังลานกองกากอ้อยพร้อมตาข่ายเพื่อป้องกันการฟุ้งกระจายของฝุ่นละออง</li> </ul>		<ul style="list-style-type: none"> <li>- รูปที่ 4 ท่อ Chute</li> <li>- ภาพผนวก 10ข</li> <li>- รูปที่ 4 ท่อ Chute</li> </ul>

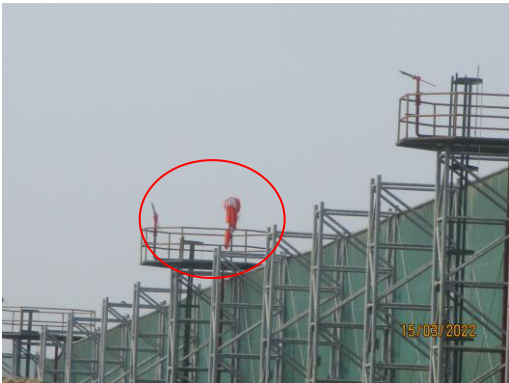
รูปที่ 5 Wind Sock บริเวณลานกองกากอ้อย

มาตรการป้องกันและแก้ไขผลกระทบสิ่งแวดล้อม	สถานที่ดำเนินการ	ผลการปฏิบัติตามมาตรการ	ปัญหา อุปสรรค ที่ไม่สามารถ ปฏิบัติตามมาตรการ และแนวทางแก้ไข	เอกสารและหลักฐาน อ้างอิง
<b>2.1 คุณภาพอากาศ (ต่อ)</b> <b>5. การบริหารจัดการพื้นที่ลานกองเถ้า</b> - ให้มีลานกองเถ้าเพื่อใช้ในการเก็บสำรองอย่างเพียงพอ ก่อนให้เกษตรกรนำไปใช้ในพื้นที่การเกษตร  - ติดตั้งถุงลม (Wind Sock) ที่ลานกองเก็บเถ้าเพื่อ ตรวจสอบทิศทางของลมที่พัดผ่านกองเถ้า	- ลานกองเถ้า  - ลานกองเถ้า	- ระหว่างเดือนมกราคม-มิถุนายน 2565 เถ้าที่เกิด จากกระบวนการผลิตโครงการได้มีการกองไว้ใน พื้นที่กองเถ้าและจะให้รถเก็บขนดำเนินการขน ไปยังแปลงอ้อยสาธิตของโครงการน้ำตาล เพื่อ นำไปใช้เป็นวัสดุปรับปรุงดิน  - โครงการติดตั้งถุงลม (Wind Sock) บริเวณเสา ตาข่ายชะลอลมบริเวณลานกองกากอ้อยสูง 15 เมตร ซึ่งเป็นพื้นที่ต่อเนื่องกับบริเวณลานกอง เถ้า	-  -	- รูปที่ 10 พื้นที่ลาน กองเถ้า  - รูปที่ 5 Wind Sock

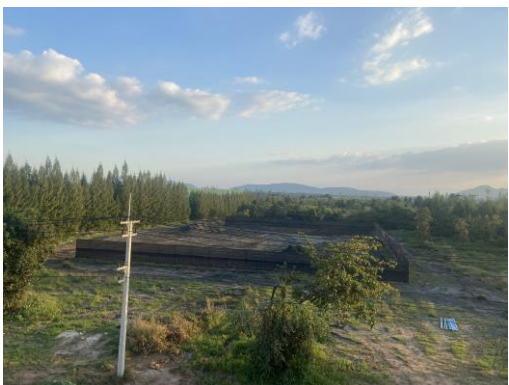
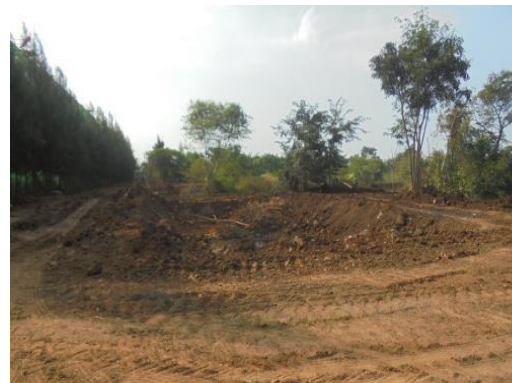
รูปที่ 10 พื้นที่ลานกองเถ้า

- ติดตั้งตาข่ายชะลอลมสูงไม่น้อยกว่า 3 เมตร ล้อมรอบ พื้นที่ลานกองเถ้า โดยกองเถ้าสูงไม่เกิน 2 เมตร เพื่อ ป้องกันการฟุ้งกระจายของฝุ่นจากลานกองเถ้า	- ลานกองเถ้า	- โครงการจัดให้มีตาข่ายชะลอลมสูงไม่น้อยกว่า 3 เมตร รอบพื้นที่ลานกองเถ้าเพื่อป้องกันการ ฟุ้งกระจายของฝุ่นละอองจากกองเถ้าที่อาจจะ เกิดขึ้น	-	- รูปที่ 10 พื้นที่ลาน กองเถ้า

มาตรการป้องกันและแก้ไขผลกระทบสิ่งแวดล้อม	สถานที่ดำเนินการ	ผลการปฏิบัติตามมาตรการ	ปัญหา อุปสรรค ที่ไม่สามารถ ปฏิบัติตามมาตรการ และแนวทางแก้ไข	เอกสารและ หลักฐานอ้างอิง
<b>2.1 คุณภาพอากาศ (ต่อ)</b> <b>5. การบริหารจัดการพื้นที่ลานกองเถ้า (ต่อ)</b> <ul style="list-style-type: none"> <li>- กรณีเถ้าแห้งเกิดการฟุ้งกระจายให้ทำการฉีดพ่นน้ำให้ครอบคลุมในพื้นที่อย่างต่อเนื่องสม่ำเสมอเป็นประจำเพื่อป้องกันการฟุ้งกระจายของฝุ่นละอองจากเถ้า</li> <li>- กำหนดให้มีการตรวจสอบระบบดักเถ้าด้วยน้ำอยู่เสมอเพื่อลดการฟุ้งกระจายของเถ้าจากห้องเผาไหม้</li> <li>- กำหนดให้มีการดักเถ้าจากบ่อดักเถ้าไปกองเก็บบริเวณลานกองเถ้าอย่างสม่ำเสมอ</li> </ul>	<ul style="list-style-type: none"> <li>- ลานกองเถ้า</li> <li>- ลานกองเถ้า</li> <li>- ลานกองเถ้า</li> </ul>	<ul style="list-style-type: none"> <li>- กรณีมีเถ้าจากการเผาไหม้ในพื้นที่ที่จะพิจารณาตรวจสอบหากเกิดการฟุ้งกระจายของฝุ่นจะดำเนินการฉีดพ่นน้ำเพื่อลดฝุ่นที่เกิดขึ้น</li> <li>- โครงการจัดให้มีระบบดักตะกอนกองเถ้าตามมาตรการกำหนดเพื่อลดการฟุ้งกระจายของเถ้าจากห้องเผาไหม้</li> <li>- โครงการดำเนินการดักเถ้าจากบ่อดักเถ้าไปเก็บยังบริเวณลานกองเถ้าอย่างสม่ำเสมอตามมาตรการกำหนด</li> </ul>	<ul style="list-style-type: none"> <li>-</li> <li>-</li> <li>-</li> </ul>	<ul style="list-style-type: none"> <li>- รูปที่ 12 การฉีดพ่นน้ำผิวหน้ากองเถ้า</li> <li>- รูปที่ 10 พื้นที่ลานกองเถ้า</li> <li>- รูปที่ 14 ระบบดักตะกอนเถ้า</li> <li>- รูปที่ 10 พื้นที่ลานกองเถ้า</li> </ul>

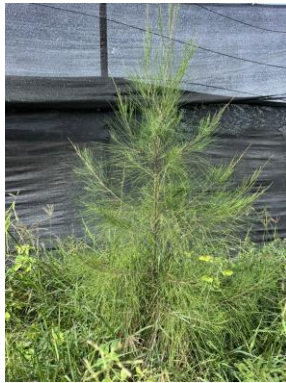
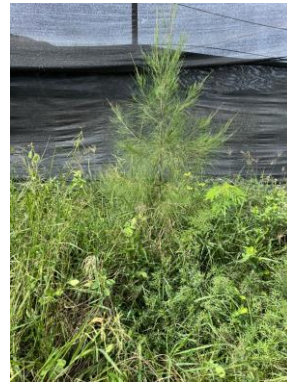
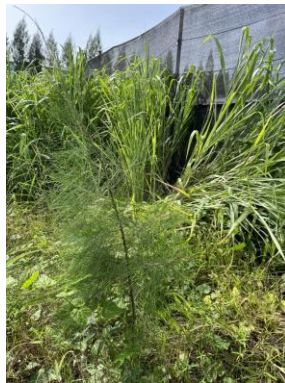
รูปที่ 11 ต้นไม้รอบลานกองเถ้า

มาตรการป้องกันและแก้ไขผลกระทบสิ่งแวดล้อม	สถานที่ดำเนินการ	ผลการปฏิบัติตามมาตรการ	ปัญหา อุปสรรค ที่ไม่สามารถ ปฏิบัติตามมาตรการ และแนวทางแก้ไข	เอกสารและ หลักฐานอ้างอิง
<b>2.1 คุณภาพอากาศ (ต่อ)</b> <b>5. การบริหารจัดการพื้นที่ลานกองเถ้า (ต่อ)</b> - กำหนดให้กองเถ้ามีความสูงไม่เกิน 2 เมตร จากพื้น ลานกอง เพื่อป้องกันการฟุ้งกระจายจากลม  - ทำการปลูกต้นไม้ทรงสูงแทรกด้วยไม้พุ่มเตี้ยโดยรอบ ลานกองเถ้า 3 แถว สลับพื้นปลาคความสูง 12 เมตร	- ลานกองเถ้า  - ลานกองเถ้า	- ระหว่างเดือนมกราคม-มิถุนายน 2565 เถ้าที่เกิด จากกระบวนการผลิตโครงการได้มีการกองไว้ใน พื้นที่ที่กองเถ้าชั่วคราว และจะให้รถเก็บขน ดำเนินการขนไปยังแปลงย่อยสาริตของโครงการ น้ำตาล เพื่อนำไปใช้เป็นวัสดุปรับปรุงดิน  - โครงการอยู่ระหว่างดำเนินการปลูกต้นไม้รอบ ลานกองเถ้าโดยคาดว่าจะแล้วเสร็จในปี 2565 เพื่อให้เป็นไปตามที่มาตรการกำหนด	-  -	- ภาคผนวก 13ข - รูปที่ 10 พื้นที่ลาน กองเถ้า  - ภาคผนวก 11ข - รูปที่ 11 ต้นไม้รอบ ลานกองเถ้า

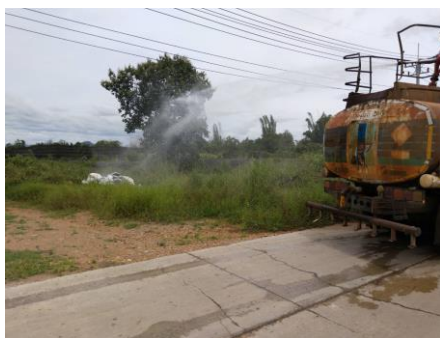
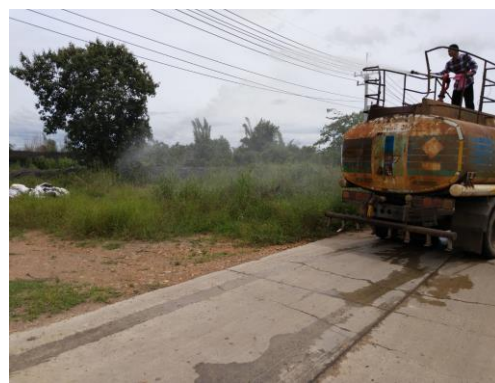
รูปที่ 12 ฉีดพรมน้ำผิวหน้ากองเถ้า

มาตรการป้องกันและแก้ไขผลกระทบสิ่งแวดล้อม	สถานที่ดำเนินการ	ผลการปฏิบัติตามมาตรการ	ปัญหา อุปสรรค ที่ไม่สามารถ ปฏิบัติตามมาตรการ และแนวทางแก้ไข	เอกสารและ หลักฐานอ้างอิง
<b>2.1 คุณภาพอากาศ (ต่อ)</b> <b>5. การบริหารจัดการพื้นที่ลานกองเถ้า (ต่อ)</b> - จัดพรมน้ำฉ่ำผิวหน้ากองเถ้าแห้งระหว่างรอการขนส่ง โดยเกษตรกรหรือการส่งไปกำจัดแล้วแต่กรณี	- ลานกองเถ้า	- โครงการมีพนักงานคอยฉีดพรมน้ำผิวหน้ากองเถ้า เพื่อป้องกันการฟุ้งกระจายของฝุ่นละอองกรณี มีการกองไว้ในพื้นที่โครงการ หรือกรณีระหว่างรอ ให้เกษตรกรนำไปใช้ประโยชน์ และนำไปใช้ในพื้นที การเกษตร	-	- รูปที่ 12 การฉีด พรมน้ำผิวหน้า กองเถ้า

มาตรการป้องกันและแก้ไขผลกระทบสิ่งแวดล้อม	สถานที่ดำเนินการ	ผลการปฏิบัติตามมาตรการ	ปัญหา อุปสรรค ที่ไม่สามารถ ปฏิบัติตามมาตรการ และแนวทางแก้ไข	เอกสารและ หลักฐานอ้างอิง
<b>2.1 คุณภาพอากาศ (ต่อ)</b> <b>5. การบริหารจัดการพื้นที่ลานกองเถ้า (ต่อ)</b> <ul style="list-style-type: none"> <li>- รถบรรทุกที่มาขอรับขนเถ้าต้องมีวิศวกรในพื้นที่บรรทุกมีกุญแจขังและฝาท้ายรถบรรทุกด้วยผ้าใบให้มิดชิดเพื่อป้องกันการฟุ้งกระจายและตกหล่น โดยรถบรรทุกดังกล่าวจะต้องเข้าซังน้ำหนักรถเปล่าที่ห้องซัง แล้วนำรถเข้ามารับเถ้า ณ จุดที่โรงงานกำหนด ตรวจสอบความเรียบร้อยในการบรรทุก โดยไม่ให้มีจุดรั่วไหลของเถ้าออกจากรถ จากนั้นซังน้ำหนักรถอีกครั้งและบันทึกปริมาณเถ้าที่ขนออกไป</li> <li>- พื้นที่กองเถ้าต้องใช้น้ำฉีดโดยรอบ เพื่อลดการฟุ้งกระจายของเถ้าอย่างน้อย 2 ครั้ง/วัน</li> </ul>	<ul style="list-style-type: none"> <li>- ลานกองเถ้าและเส้นทางการขนส่ง</li> <li>- ลานกองเถ้า</li> </ul>	<ul style="list-style-type: none"> <li>- โครงการได้กำกับดูแลรถบรรทุกเถ้าให้ปฏิบัติตามมาตรการอย่างเคร่งครัด เพื่อป้องกันการรั่วไหลของเถ้าออกจากตัวรถ และไม่ส่งผลกระทบต่อชุมชน ชะนะชนย้าย</li> <li>- กรณีมีเถ้าจากการเผาไหม้ในพื้นที่ที่จะพิจารณาตรวจสอบหากเกิดการฟุ้งกระจายของฝุ่นจะดำเนินการฉีดพรมน้ำเพื่อลดฝุ่นที่เกิดขึ้น</li> </ul>	-	<ul style="list-style-type: none"> <li>- ภาคผนวก 12ข</li> <li>- รูปที่ 13 รถบรรทุกเก็บขนเถ้า</li> <li>- รูปที่ 12 การฉีดพรมน้ำผิวหน้ากองเถ้า</li> </ul>

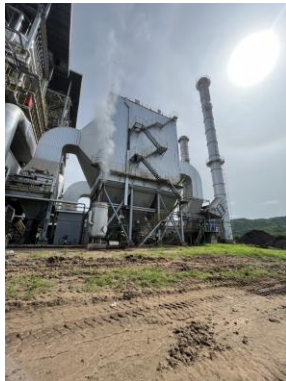
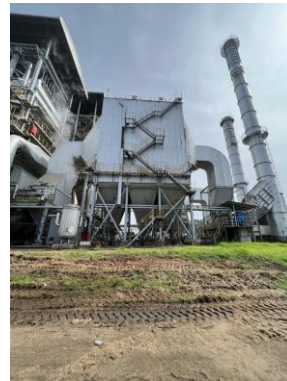
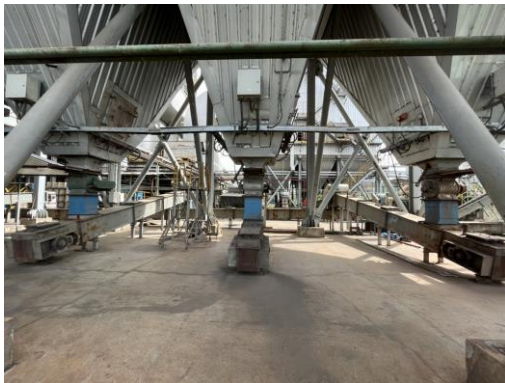
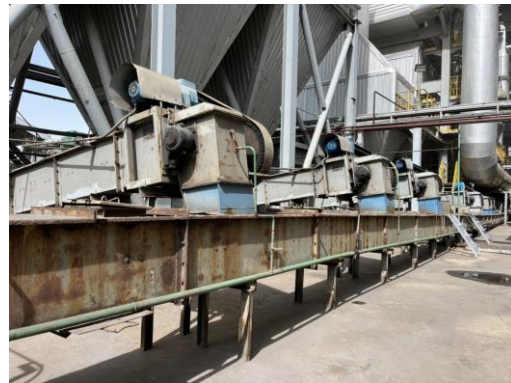
รูปที่ 14 ระบบดักตะกอนเถ้า

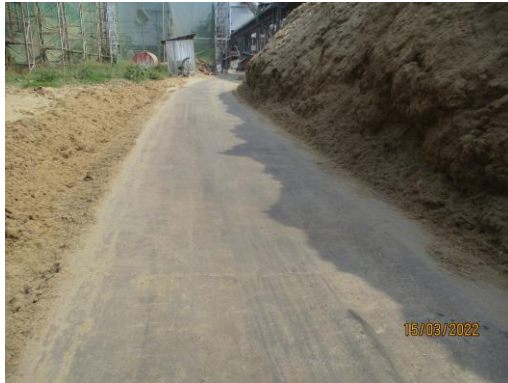
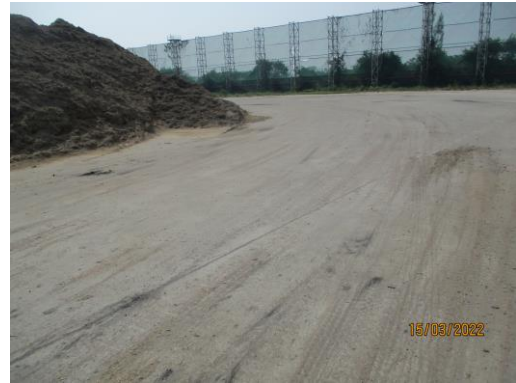
รูปที่ 18 ถนนบริเวณลานกองกากอ้อยสำหรับรถฉลากเงิน

มาตรการป้องกันและแก้ไขผลกระทบสิ่งแวดล้อม	สถานที่ดำเนินการ	ผลการปฏิบัติตามมาตรการ	ปัญหา อุปสรรค ที่ไม่สามารถ ปฏิบัติตามมาตรการ และแนวทางแก้ไข	เอกสารและ หลักฐานอ้างอิง
<b>2.1 คุณภาพอากาศ (ต่อ)</b> <b>6. การบริหารจัดการพื้นที่ลานกองกากอ้อย (ต่อ)</b> (3) ติดตั้งตาข่ายชะลอลมสูงไม่น้อยกว่าความสูงของกองกากอ้อย (ไม่น้อยกว่า 15 เมตร) รอบพื้นที่ลานกองกากอ้อยเพื่อลดการฟุ้งกระจายของฝุ่นละอองโดยการดักฝุ่นกากอ้อยและช่วยลดแรงลมที่ผ่านกองกากอ้อย (4) จัดทำถนนรอบลานกองสำหรับเป็นทางเข้า-ออก ของรถดับเพลิงและรถบรรทุกน้ำหนักกว้าง 4 เมตร		- โครงการได้ติดตั้งตาข่าย เพื่อใช้ชะลอลมรอบลานกองกากอ้อยซึ่งมีความสูง 15 เมตร เพื่อป้องกันการฟุ้งกระจายของฝุ่นละอองและดักฝุ่นของกากอ้อย - โครงการได้สร้างถนนความกว้าง 4 เมตร รอบลานกองกากอ้อย สำหรับรถดับเพลิงและรถบรรทุกน้ำเข้า-ออกกรณีเกิดเหตุฉุกเฉิน ตามที่มาตรการกำหนด	- -	- รูปที่ 17 บริเวณลานกองกากอ้อย - รูปที่ 18 ถนนบริเวณลานกองกากอ้อยสำหรับรถฉุกเฉิน

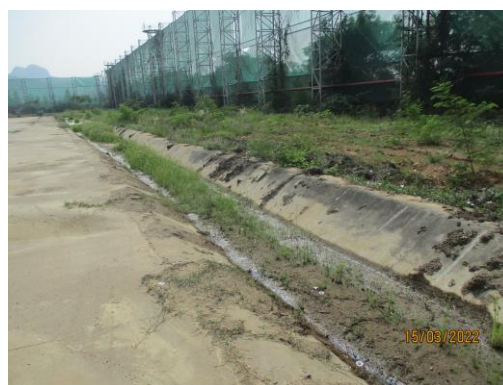
รูปที่ 20 ระบบรวบรวมน้ำบริเวณลานกองกากอ้อย

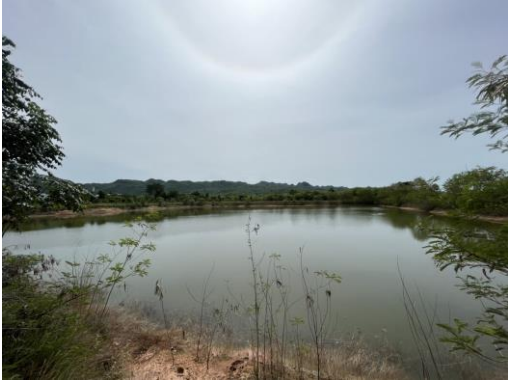
รูปที่ 25 ป่อพักน้ำทิ้งของโครงการ

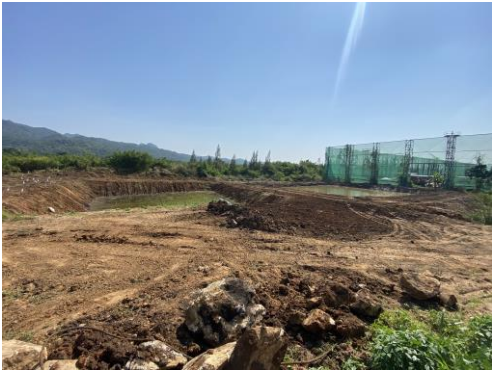
รูปที่ 26 ป่อพักน้ำทิ้งฉุกเฉิน

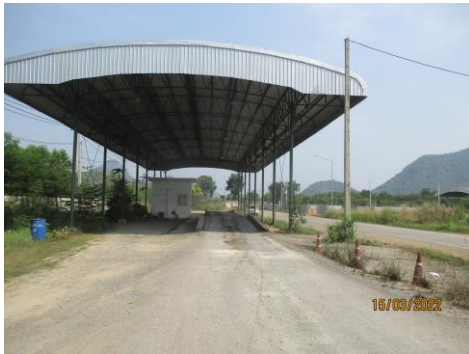
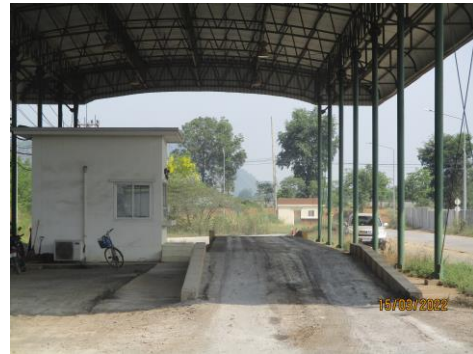
รูปที่ 27 เครื่องชั่งน้ำหนักบรรทุก

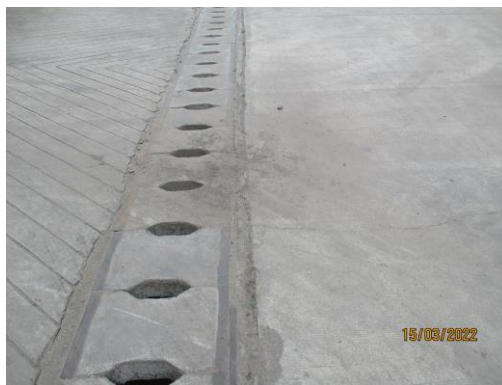
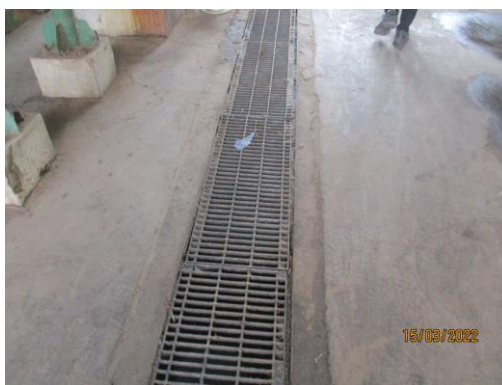
รางระบายน้ำเสีย

รูปที่ 31 รางระบายน้ำฝนภายในพื้นที่โครงการ

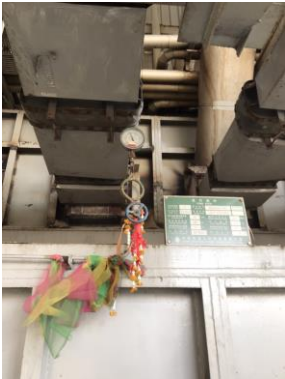
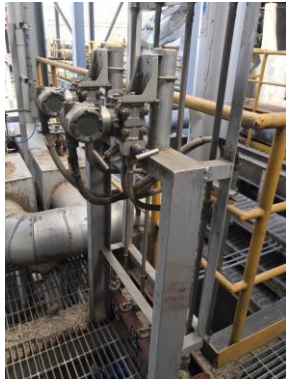
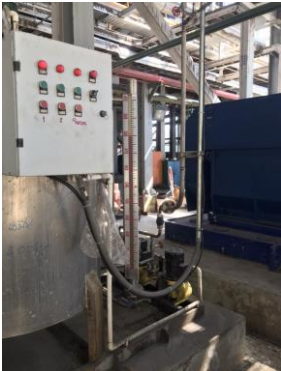
ลื่นไถล 2 ชุด	
รูปที่ 43 อุปกรณ์ตรวจวัดการทำงานของหน่วยผลิตไอน้ำ

อุปกรณ์วัดความดัน	อุปกรณ์วัดอุณหภูมิ

อุปกรณ์วัดระดับน้ำ

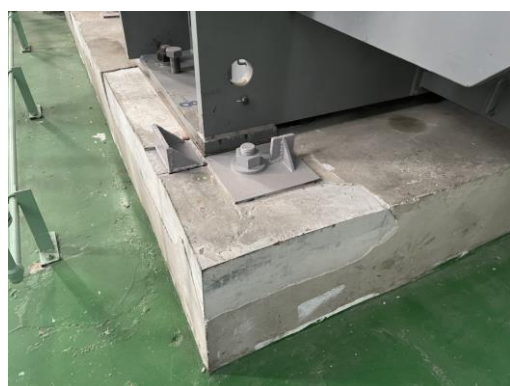
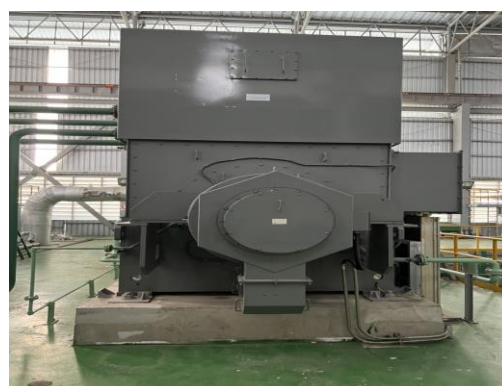
รูปที่ 46 ฐานวางเครื่องกำเนิดไฟฟ้า

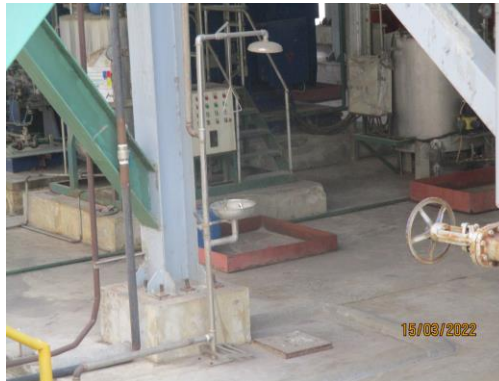
รูปที่ 47 ฝักบัวและอ่างล้างตาฉุกเฉิน

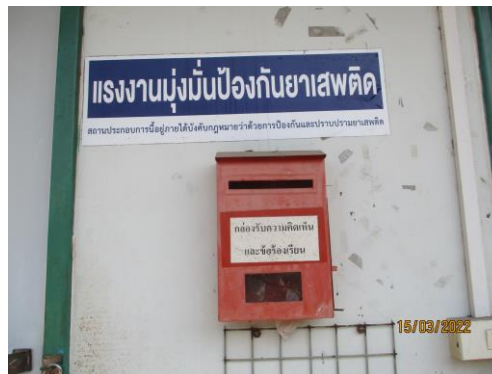
รูปที่ 48 ถังรับเสียงรบกวน
