## บทที่ 2

### ผลการปฏิบัติตามมาตรการลดผลกระทบสิ่งแวดล้อม

#### 2.1 ผลการปฏิบัติตามมาตรการลดผลกระทบสิ่งแวดล้อม

ตารางที่ 2.1 สรุปผลการปฏิบัติตามมาตรการลดผลกระทบสิ่งแวดล้อมโครงการโรงงานผลิตอลูมิเนียม  
บริษัท ไมย์เออร์ อลูมิเนียม (ประเทศไทย) จำกัด ประจำปีงบประมาณ-มิถุนายน 2565

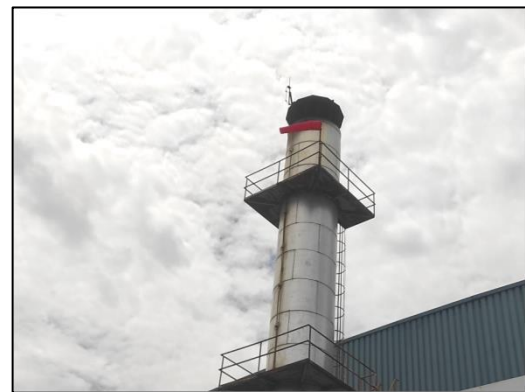
<p>รูปที่ 2.1 ปล่องควันของเตาหลอม</p> <p>ข้อมูลตามการออกแบบของพัดลมดูดอากาศ Furnace stack (Design)</p> <ul style="list-style-type: none"> <li>- ระบบการดูดอากาศของ Furnace stack ประกอบด้วยพัดลม 2 ตัว</li> <li>- พัดลม common fume gas fan ออกแบบที่อัตราการไหล 40,000 <math>\text{m}^3/\text{hr}</math>.</li> </ul>

- จัดให้ปล่องควันของเตาหลอม <ul style="list-style-type: none"> <li>▪ ความสูง = 26.32 เมตร</li> <li>▪ เส้นผ่าศูนย์กลาง = 1.85 เมตร</li> <li>▪ ความเร็วลม = 14.04 เมตร/วินาที</li> </ul>	- โครงการได้ทำการก่อสร้างปล่องควันของเตาหลอมตามแบบที่กำหนดไว้ในมาตรการ มีรายละเอียดดังนี้ (รูปที่ 2.1) <ul style="list-style-type: none"> <li>▪ ความสูง = 26.32 เมตร</li> <li>▪ เส้นผ่าศูนย์กลาง = 1.85 เมตร</li> <li>▪ ความเร็วลมของก๊าซจากปล่องควัน = 10.36 เมตร/วินาที (ผลการตรวจวัดในวันที่ 18 มี.ค. 65)</li> </ul>	- ไม่พบปัญหา

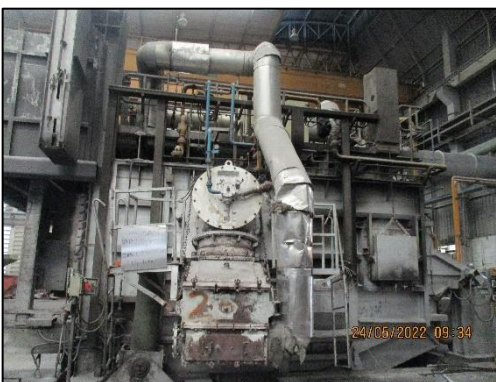
<p>รูปที่ 2.3 Two-Bed Regenerative Burner</p>

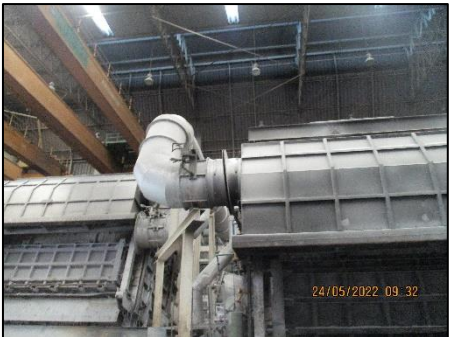
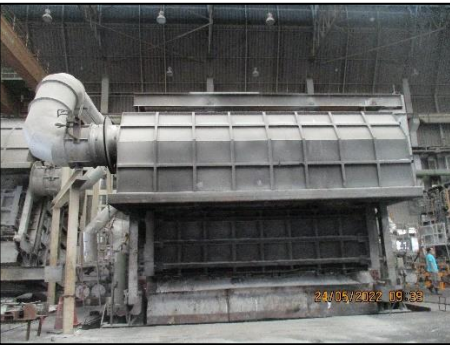
ผลกระทบสิ่งแวดล้อม	มาตรการลดผลกระทบ	รายละเอียดการปฏิบัติจริง	ปัญหาและแนวทางแก้ไข	การอ้างอิง
- การรักษาอุปกรณ์	- ติดตั้ง Fume Hood เพื่อรวบรวมอากาศเสียก่อนปล่อยออกทางปล่องควัน	- โครงการได้ทำการติดตั้ง Fume Hood (รูปที่ 2.4) เพื่อรวบรวมอากาศเสียจากเตาหลอมและเตาพักก่อนที่จะปล่อยออกทางปล่องควัน	- ไม่พบปัญหา

รูปที่ 2.4 Fume Hood

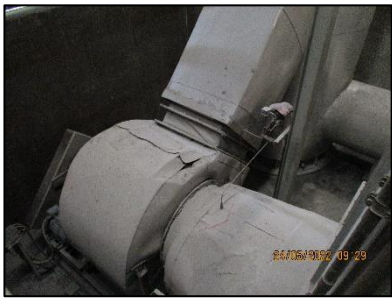
ภาคผนวกที่ 11
	- ทดสอบการทำงานของพัดลมในกรณีที่เกิดความผิดปกติของพลังงานมากเกินไป และตรวจสอบการทำงานของพัดลมดูดอากาศทุกครั้งก่อนที่จะทำการหลอมอลูมิเนียม	- โครงการทำการทดสอบการทำงานของพัดลมดูดอากาศทุกครั้ง (ภาคผนวกที่ 9) ก่อนที่จะทำการหลอมอลูมิเนียม เพื่อเป็นการลดความผิดปกติของพลังงานในการหลอมอลูมิเนียม (รูปที่ 2.5)	- ไม่พบปัญหา

รูปที่ 2.5 พัดลมดูดอากาศ

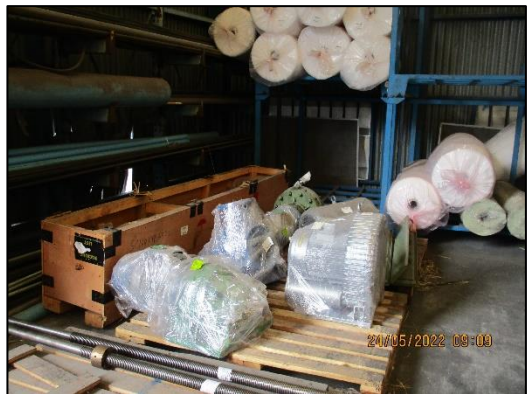
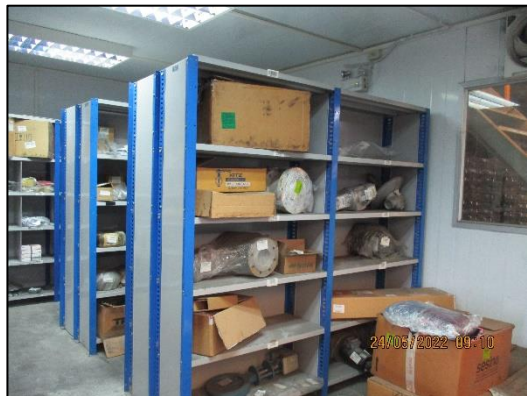
ผลกระทบสิ่งแวดล้อม	มาตรการลดผลกระทบ	รายละเอียดการปฏิบัติจริง	ปัญหาและแนวทางแก้ไข	การอ้างอิง
- การรักษาอุปกรณ์ (ต่อ)	- จัดเตรียมอะไหล่สำรองที่จำเป็นพร้อมใช้งาน รวมทั้งอุปกรณ์ซ่อมบำรุงสำหรับระบบ Fume Hood อยู่เสมอ เช่น พัดลมดูดอากาศ สายพาน ฯลฯ	- โครงการได้จัดให้มีห้องสำหรับจัดเก็บอะไหล่สำรอง อุปกรณ์ซ่อมบำรุงสำหรับระบบ Fume Hood รวมถึงอุปกรณ์ในการซ่อมบำรุงสำหรับเครื่องจักรต่าง ๆ ของโครงการ (รูปที่ 2.6) โดยทำการจัดเก็บแบบแยกประเภทของอุปกรณ์ เพื่อให้เกิดความสะดวกในการนำไปใช้	- ไม่พบปัญหา

<p>รูปที่ 2.6 ห้องจัดเก็บอะไหล่สำรองและอุปกรณ์ต่าง ๆ</p>

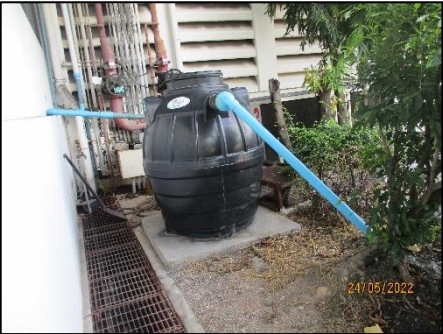
ผลกระทบสิ่งแวดล้อม	มาตรการลดผลกระทบ	รายละเอียดการปฏิบัติจริง	ปัญหาและแนวทางแก้ไข	การอ้างอิง
น้ำเสียจากการอุปโภค-บริโภคของพนักงาน (ต่อ)	จัดให้มีระบบดักไขมัน (Grease Trap) รุ่น GT-30 เพื่อบำบัดน้ำเสียจากโรงอาหารก่อนส่งเข้าบำบัดยังระบบบำบัดน้ำเสียสำเร็จรูปรุ่น AT-100E ร่วมกับน้ำเสียจากการอุปโภค-บริโภคของโครงการ	โครงการได้ดำเนินการติดตั้งระบบดักไขมันรุ่น WT-1000 ที่มีขนาดใหญ่กว่ารุ่น GT-30 เพื่อประสิทธิภาพที่ดีในการบำบัดน้ำเสียจากโรงอาหารก่อนส่งเข้าบำบัดยังระบบบำบัดน้ำเสียสำเร็จรูปรุ่น HP-100 ร่วมกับน้ำเสียจากการอุปโภค-บริโภคของโครงการ พร้อมทั้งจัดให้มีแผนงานการทำความสะอาด และตรวจเช็คระบบดักไขมันทุกวัน (ภาคผนวกที่ 13)	ไม่พบปัญหา

<p>รูปที่ 2.8 ถังดักไขมัน</p>

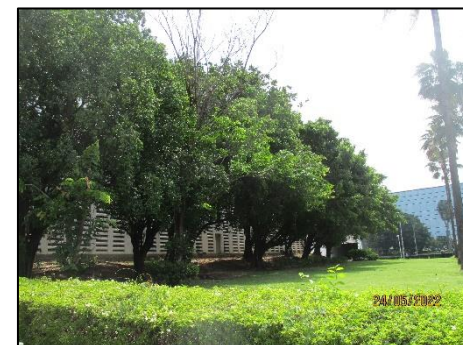
ผลกระทบสิ่งแวดล้อม	มาตรการลดผลกระทบ	รายละเอียดการปฏิบัติจริง	ปัญหาและแนวทางแก้ไข	การอ้างอิง
3. เสียง	- ปลุกต้นไม้รอบๆ โครงการ เช่น ประดู่ สะเดา เพื่อเป็นกำแพงกันเสียง	- โครงการได้ทำการปลูกไม้ยืนต้นรอบ ๆ โครงการ รวมถึงทำการปลุกต้นไม้บริเวณโดยรอบอาคารผลิต เพื่อเป็นกำแพงกันเสียงที่เกิดจากการทำงานของเครื่องจักร (รูปที่ 2.9)	- ไม่พบปัญหา

รูปที่ 2.9 Buffer Zone
	- จัดทำแผนผังเส้นระดับเสียง (Noise Contour) ภายในพื้นที่โครงการ	- โครงการได้จัดให้มีการตรวจวัดและจัดทำแผนที่เส้นระดับความดังของเสียง (Noise Contour) ปีละ 1 ครั้ง โดยครั้งล่าสุด ได้ดำเนินการตรวจวัดในวันที่ 24 ธ.ค. 64 (ภาคผนวกที่ 15) สำหรับปี 2565 จะดำเนินการในช่วงปลายปี รายละเอียดจะรายงานให้ทราบในฉบับต่อไป	- ไม่พบปัญหา

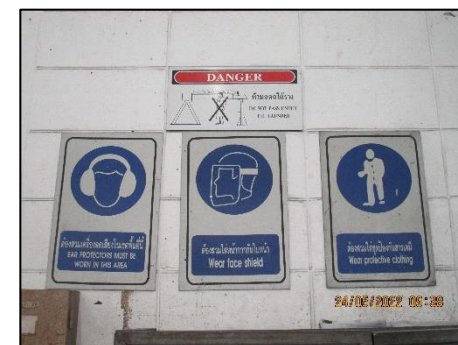
ผลกระทบสิ่งแวดล้อม	มาตรการลดผลกระทบ	รายละเอียดการปฏิบัติจริง	ปัญหาและแนวทางแก้ไข	การอ้างอิง
3. เสียง (ต่อ)	- ทำเครื่องหมาย/ป้ายเตือนบริเวณที่มีระดับเสียงสูงกว่า 80 เดซิเบล (เอ)	- โครงการได้ทำการติดตั้งเครื่องหมาย/ป้ายเตือนในบริเวณที่มีระดับความดังเสียงสูง เพื่อให้พนักงานที่ปฏิบัติงานในบริเวณดังกล่าว มีการสวมใส่อุปกรณ์ป้องกัน (รูปที่ 2.10) และมีป้ายกำหนดให้ปิดประตูทุกครั้งในบริเวณที่ตั้งของเครื่องจักรที่มีเสียงดัง (รูปที่ 2.40) ทั้งนี้ ผลการตรวจวัดระดับเสียงประจำปี เดือน ม.ค.-มิ.ย. 65 พบว่า มีค่าเป็นไปตามเกณฑ์มาตรฐานกำหนดไว้ทุกประการ	- ไม่พบปัญหา

<p>รูปที่ 2.10 ป้ายเตือนพื้นที่ที่มีเสียงดัง</p>

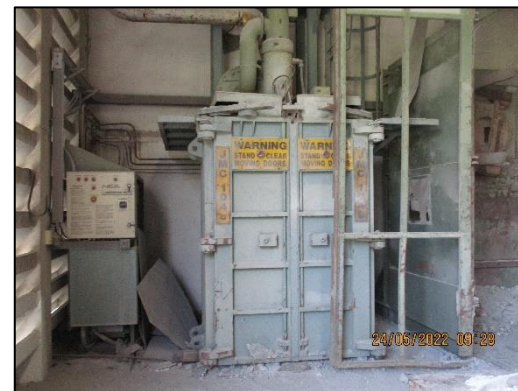
ผลกระทบสิ่งแวดล้อม	มาตรการลดผลกระทบ	รายละเอียดการปฏิบัติจริง	ปัญหาและแนวทางแก้ไข	การอ้างอิง
- กากของเสียจากกระบวนการผลิต	- Dross skull ควรเก็บไว้บริเวณที่แห้ง	- Dross skull ที่เหลือจากการแยกอลูมิเนียมเหลวออกด้วยเครื่อง Tardis press (รูปที่ 2.17) จะขนส่งด้วยรถ Forklift นำไปเก็บที่กล่องเหล็กในห้องจัดเก็บ Dross skull ซึ่งมีลักษณะค่อนข้างโปร่ง และไม่มีควมชื้น (รูปที่ 2.18) เพื่อรอส่งขายให้กับบริษัทผู้รับซื้อต่อไป	- ไม่พบปัญหา

<p>รูปที่ 2.17 เครื่อง Tardis press</p>

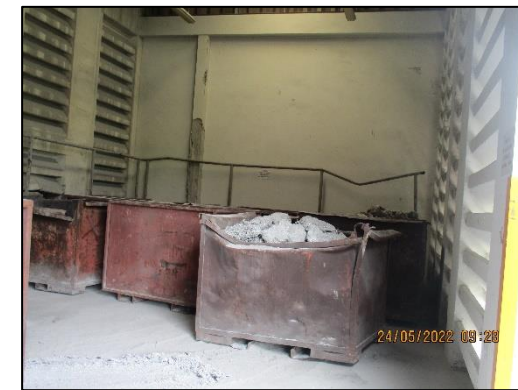
<p>รูปที่ 2.18 ห้องจัดเก็บ Dross skull</p>

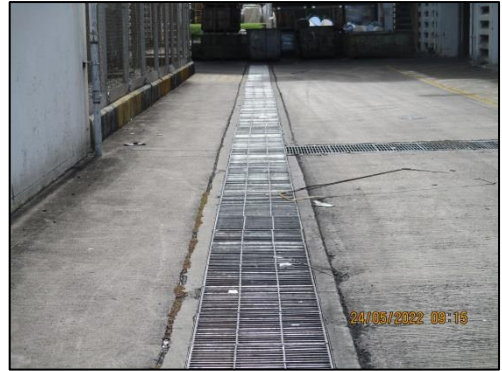
ผลกระทบสิ่งแวดล้อม	มาตรการลดผลกระทบ	รายละเอียดการปฏิบัติจริง	ปัญหาและแนวทางแก้ไข	การอ้างอิง
6. การระบายน้ำ และป้องกันน้ำท่วม	- จัดทำรางระบายน้ำฝนจากพื้นที่โครงการเชื่อมต่อกับรางระบายน้ำของนิคมอุตสาหกรรมแหลมฉบัง	- ทางโครงการได้จัดให้มีรางระบายน้ำฝน (รูปที่ 2.20) แยกจากรางระบายน้ำทิ้งอย่างเด็ดขาด และรางระบายน้ำฝนดังกล่าวเชื่อมต่อกับรางระบายน้ำของนิคมอุตสาหกรรมแหลมฉบัง เรียบร้อยแล้ว	- ไม่พบปัญหา

<p>รูปที่ 2.20 รางระบายน้ำฝน</p>

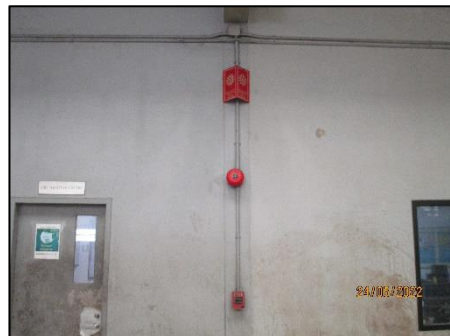
ผลกระทบสิ่งแวดล้อม	มาตรการลดผลกระทบ	รายละเอียดการปฏิบัติจริง	ปัญหาและแนวทางแก้ไข	การอ้างอิง
8. อาชีวอนามัยและความปลอดภัย (ต่อ)	- จัดให้มีระบบตรวจสอบและระบบเตือนภัยอัตโนมัติ	- โครงการได้ทำการติดตั้งระบบเตือนภัยกรณีเกิดไฟไหม้ไว้ในอาคารการผลิตอย่างทั่วถึง (รูปที่ 2.21) พร้อมทั้งมีการตรวจสอบระบบเตือนภัยอย่างสม่ำเสมอ (ภาคผนวกที่ 26) นอกจากนี้ ยังได้ทำการติดตั้งกล่องวงจรปิด พร้อมทั้งมีโทรทัศน์วงจรปิดไว้บริเวณบ่อ รบภ. เพื่อตรวจสอบการทำงานในบริเวณต่าง ๆ (รูปที่ 2.22)	- ไม่พบปัญหา

<p>รูปที่ 2.21 ระบบเตือนไฟไหม้ ในส่วนอาคารผลิต</p>

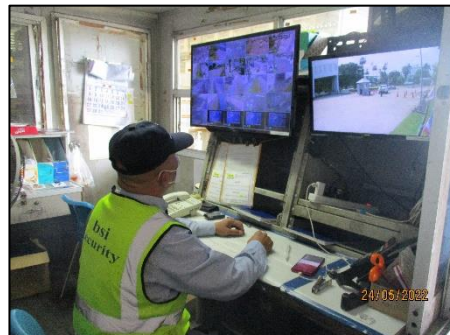
<p>รูปที่ 2.22 กล่องวงจรปิด และโทรทัศน์วงจรปิด</p>

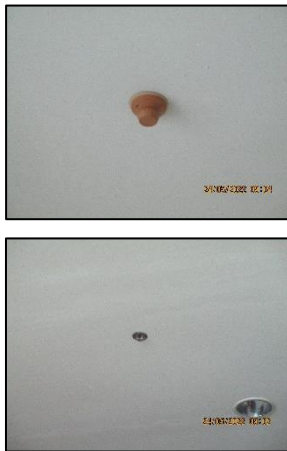
- จัดให้มีอุปกรณ์ตรวจจับความร้อนและก๊าซ	- ทางโครงการได้ทำการติดตั้งอุปกรณ์ตรวจจับความร้อน (Heat Detector) และอุปกรณ์ตรวจจับควัน (Smoke Detector) ไว้ในพื้นที่ผลิตและอาคารสำนักงานเรียบร้อยแล้ว (รูปที่ 2.27)	- ไม่พบปัญหา

รูปที่ 2.27 อุปกรณ์ตรวจจับควันและอุปกรณ์ตรวจจับความร้อน

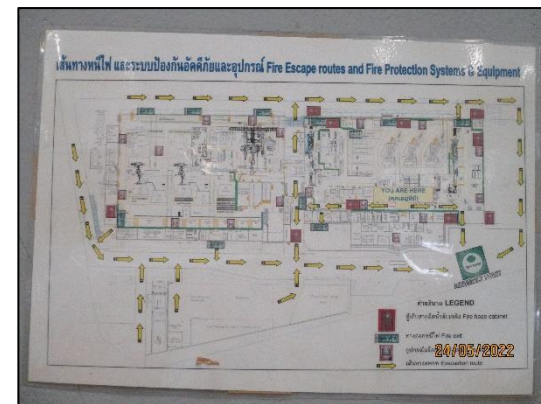
<p>รูปที่ 2.29 แผนผังเส้นทางอพยพหนีไฟ</p>

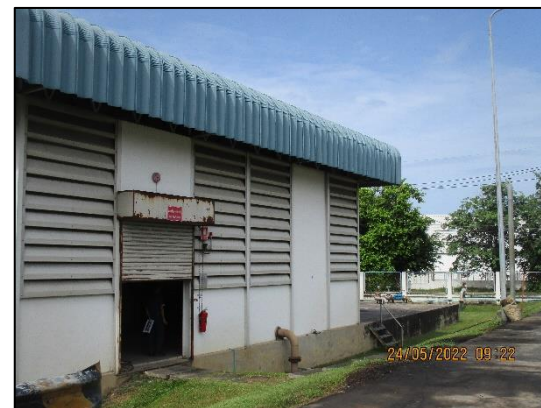
<p>รูปที่ 2.30 บ่อสำรองน้ำดับเพลิง</p>

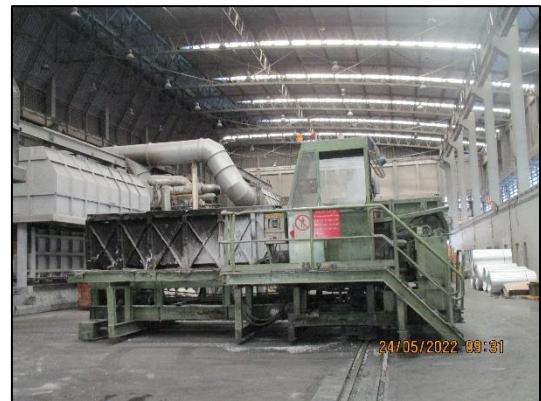
รูปที่ 2.33 รถบ่อน้ำดิบในกระบวนการผลิต
	- วาล์วและฝาปิดช่องที่ใช้ตรวจสอบเตาหลอม ควรจัดให้เปิด-ปิดได้ง่าย	- วาล์วและฝาปิดช่องที่ใช้ตรวจสอบเตาหลอมพนักงานสามารถเปิด-ปิดได้ง่าย เนื่องจากวาล์วและฝาปิดของเตาหลอมเป็นระบบไฮดรอลิกและไฟฟ้า	- ไม่พบปัญหา	-
