ส่วนที่ 2

ผลการปฏิบัติตามมาตรการป้องกันและแก้ไขผลกระทบสิ่งแวดล้อม

**ตารางที่ 2.2-1 สรุปผลการปฏิบัติตามมาตรการป้องกันและแก้ไขผลกระทบสิ่งแวดล้อม (ระยะดำเนินการ) โรงงานผลิตโพลีคาร์บอเนต บริษัท ไทยโพลีคาร์บอเนต จำกัด
ระหว่างเดือนมกราคม-มิถุนายน พ.ศ. 2565**

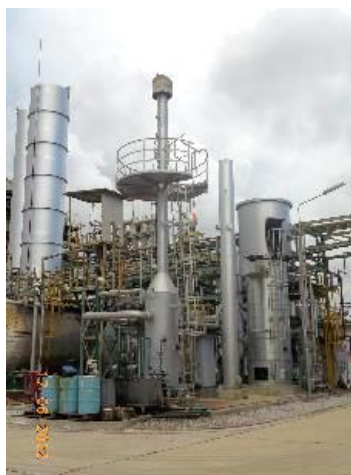
2. คุณภาพอากาศ - ผลกระทบจากการระบาย ก๊าซออกจากหน่วยผลิต ได้แก่ * Off Gas Flare (CO) * Adsorption Facilities ของหน่วยผลิต (Methylene Chloride & Heptane) - การระบายก๊าซจากการ เผาไหม้ Solid Incinerator (NO _x & PM)	การดำเนินการโครงการฯ ส่วนขยายไม่มีการระบาย มลพิษหลัก (NO_x, SO_x, PM) 2.1 กำหนดให้นำก๊าซที่ไม่ต้องการจากกระบวนการผลิต CG ไปกำจัดที่ Off Gas Flare ของโรงงาน PC1 ซึ่ง รองรับก๊าซที่ส่งมาเผาได้สูงสุด 5,300 Nm ³ /hr และ Off Gas Flare ของโรงงาน PC2 ซึ่งรองรับก๊าซที่ส่งมาเผา ได้สูงสุด 420 Nm ³ /hr	✓					- โครงการฯ ปฏิบัติตามมาตรการที่กำหนด โดยนำ ก๊าซที่ไม่ต้องการจากกระบวนการผลิต CG ไป กำจัดที่ Off Gas Flare	- ไม่มี	- ภาพถ่ายที่ 2.2-2 Off Gas Flare - เอกสารแนบที่ 17 เอกสารแสดงวิธีการ ปฏิบัติงาน Flare Stack

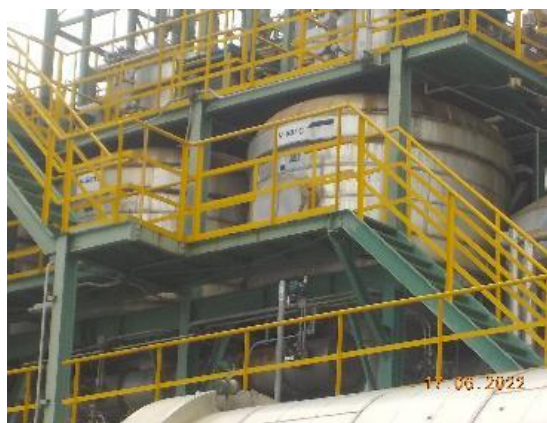
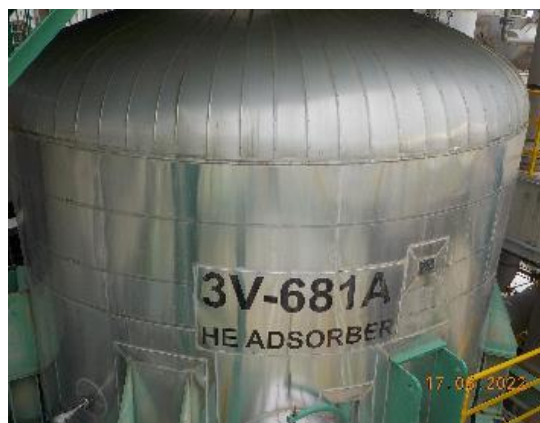
2. คุณภาพอากาศ (ต่อ)	<p>2.2 ไอของ Heptane และ Methylene Chloride ที่เกิดจากการ อบแห้งโพลีคาร์บอเนต และมี Fine PC ปนอยู่จะผ่าน PC Recovery System เพื่อแยกอนุภาค PC นำกลับไปใช้ใหม่ จากนั้นไอของ Heptane และ Methylene Chloride จะถูกส่งไป ยัง Adsorption Tank ซึ่งภายในบรรจุด้วย Activated Carbon เพื่อดูดซับไอสารอินทรีย์ไว้ก่อนระบายก๊าซที่เหลือออกสู่ บรรยากาศ โดยควบคุมอัตราการระบายก๊าซดังนี้</p> <p>PC1 : Heptane Adsorber ปล่อง V-681/A/B/C</p> <ul style="list-style-type: none"> - Heptane ไม่เกิน 2.237 กรัมต่อวินาที หรือไม่เกิน 368.7 มิลลิกรัมต่อลูกบาศก์เมตร - Methylene Chloride ไม่เกิน 1.466 กรัมต่อวินาที หรือไม่เกิน 241.6 มิลลิกรัมต่อลูกบาศก์เมตร <p>ปล่อง 2V-681/A/B/C</p> <ul style="list-style-type: none"> - Heptane ไม่เกิน 2.127 กรัมต่อวินาที หรือไม่เกิน 350.5 มิลลิกรัมต่อลูกบาศก์เมตร - Methylene Chloride ไม่เกิน 1.395 กรัมต่อวินาที หรือไม่เกิน 229.9 มิลลิกรัมต่อลูกบาศก์เมตร <p>: Methylene Chloride Adsorber ปล่อง V-487/A/B</p> <ul style="list-style-type: none"> - Methylene Chloride ไม่เกิน 0.097 กรัมต่อวินาที หรือไม่เกิน 556 มิลลิกรัมต่อลูกบาศก์เมตร 	✓					<p>- โครงการฯ มีระบบ Heptane Adsorber และ Methylene Chloride Adsorber เพื่อใช้บำบัดก๊าซ Heptane และ Methylene Chloride ก่อนระบาย ออกสู่บรรยากาศ และมีการควบคุมผ่านหน้าจอ ควบคุมตลอดเวลา สำหรับผลการตรวจวัดคุณภาพ อากาศจากปล่องระบายอากาศครั้งที่ 1/2565 โครงการฯ ได้ดำเนินการตรวจวัดระหว่างวันที่ 27- 28 เมษายน 2565 และพบค่าความเข้มข้น ดังนี้</p> <p>PC1 : Heptane Adsorber ปล่อง V-681/A/B/C</p> <ul style="list-style-type: none"> ● Heptane มีปริมาณน้อยมากไม่สามารถ ตรวจวัดได้ด้วยวิธีการทางห้องปฏิบัติการ ทดสอบ (Not Detected) ● Methylene Chloride มีปริมาณน้อยมากไม่ สามารถตรวจวัดได้ด้วยวิธีการทาง ห้องปฏิบัติการทดสอบ (Not Detected) <p>ปล่อง 2V-681/A/B/C</p> <ul style="list-style-type: none"> ● Heptane มีปริมาณน้อยมากไม่สามารถ ตรวจวัดได้ด้วยวิธีการทางห้องปฏิบัติการ ทดสอบ (Not Detected) ● Methylene Chloride มีปริมาณน้อยมากไม่ สามารถตรวจวัดได้ด้วยวิธีการทาง ห้องปฏิบัติการทดสอบ (Not Detected) 	- ไม่มี	<ul style="list-style-type: none"> - รายงานผลการ ตรวจวัดคุณภาพ อากาศจากปล่อง ระบายอากาศ ส่วนที่ 3 หัวข้อ 3.4.2 - ภาพถ่ายที่ 2.2-3 HE Adsorber - ภาพถ่ายที่ 2.2-4 MC Adsorber - เอกสารแนบที่ 18 เอกสารแสดงหน้าจอ ควบคุมการทำงานของ Adsorber ระบบ Recovery System - เอกสารแนบที่ 19 คู่มือการทำงานของ HE and MC Adsorber ระบบ Recovery System

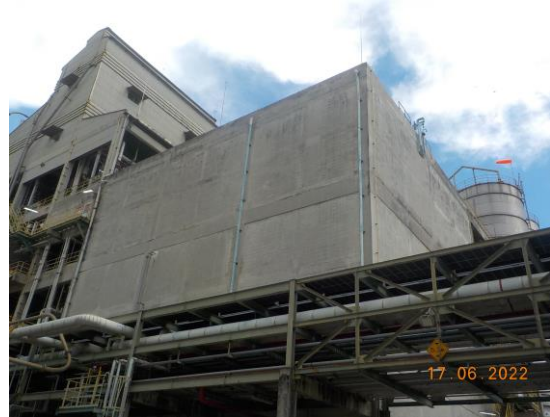
2.4 จัดให้มี Air Tight Room เพื่อป้องกันการรั่วไหลของก๊าซ/ไอ สารเคมีออกจากหน่วยผลิต Carbonyl Gas พร้อมกับจัด โปรแกรมและวิธีการตรวจสอบซ่อมบำรุงประจำปี เพื่อ ป้องกันมิให้เกิดเหตุขัดข้องหรือบกพร่อง โดย Air Tight Room ของโรงงาน PC1 จะเป็นห้องปิด ผนังคอนกรีตเสริมเหล็ก ส่วน Air Tight Room ของโรงงาน PC2 จะเป็นห้องปิดผนังคอนกรีต เสริมเหล็ก	✓					- โครงการฯ จัดให้มี Air Tight Room ของทั้งโรงงาน PC1 และ PC2 ซึ่งออกแบบให้เป็น Negative Pressure เป็น ห้องปิดผนังผนังคอนกรีตเสริมเหล็ก เพื่อป้องกันการ รั่วไหลของก๊าซ ซึ่งสามารถควบคุมผ่านห้องควบคุม ส่วนกลาง (Control Room) และจัดทำแผนการปฏิบัติการ ซ่อมบำรุงที่เกี่ยวข้องกับกระบวนการผลิตคาร์บอนิลคลอ ไรด์เป็นประจำทุกปีเพื่อป้องกันมิให้เกิดเหตุขัดข้องหรือ บกพร่อง ในปี 2565 โครงการฯ ได้ซ่อมบำรุงหน่วยการ ผลิตคาร์บอนิลคลอไรด์ในช่วงซ่อมบำรุงประจำปี ดังนี้ <ul style="list-style-type: none"> ● โรงงานที่ 1 ระหว่างวันที่ 22 ตุลาคม – 31 พฤศจิกายน 2565 ● โรงงานที่ 2 ระหว่างวันที่ 31 ตุลาคม - 17 พฤศจิกายน 2565 	- ไม่มี	- ภาพถ่ายที่ 2.2-5 Air Tight Room - เอกสารแนบที่ 9 แผนการตรวจและซ่อม บำรุงอุปกรณ์ต่างๆ - เอกสารแนบที่ 20 แสดงหน้าจอบนห้อง Air Tight Room - เอกสารแนบที่ 21 เอกสารระเบียบการ ปฏิบัติการซ่อมบำรุงใน ห้อง Air Tight Room

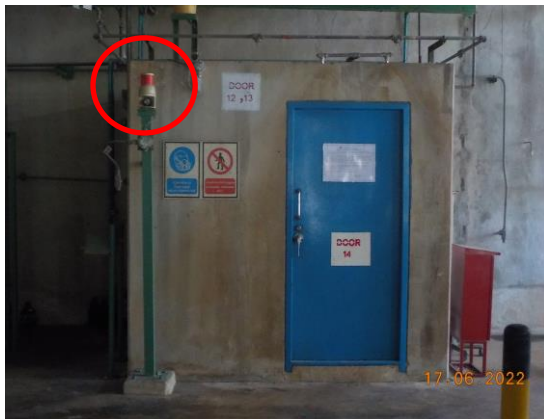
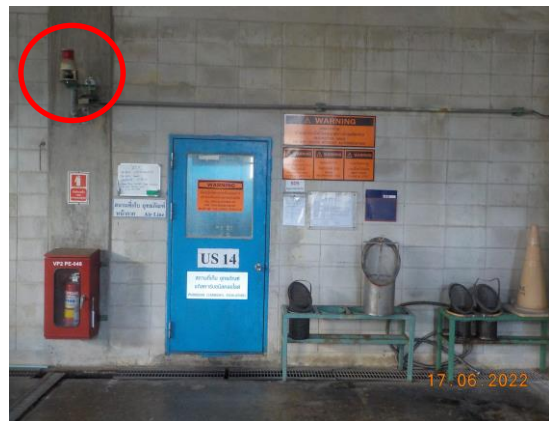
ภาพถ่ายที่ 2.2-6 สัญญาณเตือนการรั่วไหลของก๊าซที่ติดไว้ทางเข้า-ออกของ Air Tight Room

2. คุณภาพอากาศ (ต่อ)	2.5 หากเกิดการรั่วไหลของก๊าซ CG ภายใน Air Tight Room จะมีสัญญาณเตือนเป็นไซเรน มีแสงไฟและเสียงเตือน โดยสัญญาณจะปรากฏบริเวณทางเข้า-ออก Air Tight Room และห้องควบคุมส่วนกลาง	✓					- กรณีเกิดเหตุการณ์รั่วไหลของก๊าซ CG ภายในห้อง Air Tight Room <ul style="list-style-type: none"> จะมีสัญญาณเตือนไซเรน (แสงและเสียง) บริเวณประตูหน้าห้องควบคุมส่วนกลาง พนักงานที่ประจำอยู่ในห้องควบคุมส่วนกลางจะทำการตรวจสอบโดยกล้อง CCTV ที่ติดตั้งไว้ภายในทันที 	- ไม่มี	- ภาพถ่ายที่ 2.2-6 สัญญาณเตือนการรั่วไหลของก๊าซที่ติดตั้งที่ทางเข้า-ออก Air Tight Room - ภาพถ่ายที่ 2.2-77 กล้อง CCTV ในห้อง Air Tight Room

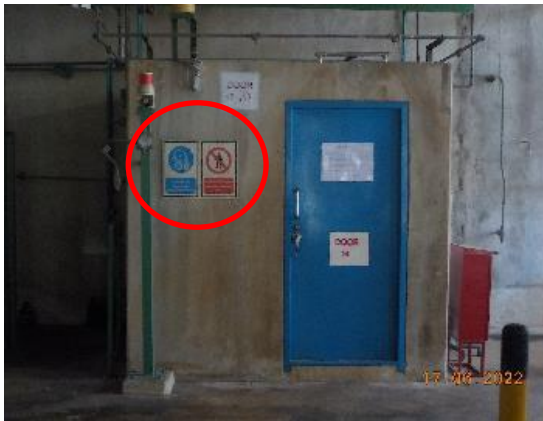
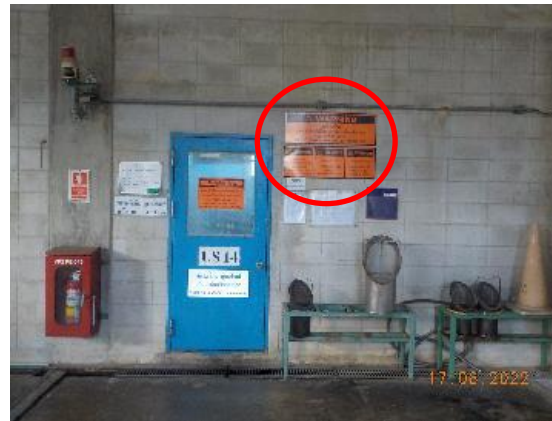
ภาพถ่ายที่ 2.2-8 ป้ายเตือนก่อนเข้า Air Tight Room

2.6 Air Tight Room เป็นพื้นที่หวงห้ามเฉพาะ ห้ามเข้าก่อนได้รับอนุญาตจากผู้จัดการฝ่ายผลิต หรือหัวหน้ากะ โดยต้องเข้าไปอย่างน้อย 2 คน และต้องนำเครื่องตรวจเช็คแก๊ส (CG Gas Detector) พกติดตัวอย่างน้อย 1 ชุด รวมทั้งเตรียมหน้ากาก พร้อมใส่กรองสารเคมี และจะต้องติดบัตรวัดก๊าซคาร์บอนิลคลอไรด์ และต้องพกอุปกรณ์สื่อสารติดตัวทุกครั้ง	✓					- โครงการฯ กำหนดให้บริเวณทางเข้าออก Air Tight Room (ATR) เป็นเขตควบคุมหวงห้ามเฉพาะมีกฎระเบียบบังคับดังนี้ <ol style="list-style-type: none"> มีกฎระเบียบสำหรับการควบคุมเข้าปฏิบัติงานในห้อง Air Tight Room ติดตั้งป้ายเตือนให้ปฏิบัติตามระเบียบข้อกำหนด มีแบบฟอร์มการขออนุญาตเข้าปฏิบัติงานใน Air Tight Room โดยกำหนดให้การทำงานต้องได้รับอนุญาตจากผู้จัดการฝ่ายผลิตหรือหัวหน้ากะ โดยมีพนักงานฝ่ายผลิตคอยตรวจสอบดูแล กำหนดให้พนักงานต้องเตรียมหน้ากากพร้อมใส่กรองสารเคมี และติดบัตรวัดคาร์บอนิลคลอไรด์ นำเครื่อง CG Gas Detector ติดตัวขณะปฏิบัติงาน ติดตั้งกล้องที่วิ้งจรปิดภายใน Air Tight Room เพื่อคอยตรวจสอบการทำงาน มีอุปกรณ์ SCBA ไว้ใช้ในกรณีเกิดเหตุฉุกเฉิน 	- ไม่มี	- ภาพถ่ายที่ 2.2-8 ป้ายเตือนก่อนเข้า ATR - ภาพถ่ายที่ 2.2-9 SCBA ที่ใช้เข้าไปปฏิบัติงานใน Air Tight Room - ภาพถ่ายที่ 2.2-10 บัตรวัดก๊าซคาร์บอนิลคลอไรด์ (CG Badge) และป้ายบังคับติดบัตรก่อนเข้าส่วนการผลิต - เอกสารแนบที่ 20 แสดงหน้าจอบุคลากรใน Air Tight Room - เอกสารแนบที่ 21 เอกสารระเบียบการปฏิบัติการซ่อมบำรุงในห้อง Air Tight Room - เอกสารแนบที่ 22 แบบฟอร์มขออนุญาตเข้าห้อง Air Tight Room

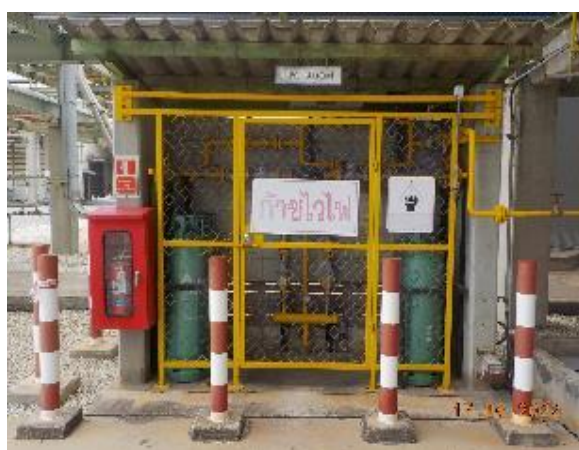
ภาพถ่ายที่ 2.2-11 เครื่องตรวจจับการรั่วไหลของก๊าซ (Gas Detector)

<p>ตำแหน่งการติดตั้งเครื่องตรวจจับการรั่วไหลอาคาร มีดังนี้</p> <p>PC 1</p> <ul style="list-style-type: none">CO Detector 12 แห่ง ติดตั้งที่บริเวณพื้นที่หน่วยผลิต CO และห้อง Air Tight RoomH₂ Detector 5 แห่ง ติดตั้งที่บริเวณพื้นที่หน่วยผลิต COCl₂ Detector 3 แห่ง ติดตั้งที่บริเวณห้อง Air Tight Room หน้าอาคารห้องควบคุมการผลิต และหน้าสถานีมาตรวัดก๊าซคลอรีน ที่ระดับความเข้มข้น 0-3 ppm และตั้งสัญญาณเตือนที่ 0.5 ppmHeptane Detector 2 แห่ง ติดตั้งที่บริเวณชุดดูดซับ Heptane อาคาร G-Structure		PC1	PC2	เครื่องตรวจจับก๊าซคาร์บอนมอนอกไซด์	12 จุด	14จุด	เครื่องตรวจจับก๊าซคลอรีน	3 จุด	2 จุด	เครื่องตรวจจับก๊าซ Heptane	2 จุด	1 จุด	เครื่องตรวจจับ Carbonyl Gas	29 จุด	50จุด	เครื่องตรวจจับ O ₂	-	1 จุด	เครื่องตรวจจับ LPG	-	1 จุด	✓					<p>- โครงการฯ จัดให้มีการติดตั้งเครื่องตรวจจับการรั่วไหลของก๊าซ (Gas Detectors & Indicator Units) ภายในโรงงานตามกำหนด ได้แก่</p> <ul style="list-style-type: none">เครื่องตรวจจับก๊าซคาร์บอนมอนอกไซด์เครื่องตรวจจับก๊าซคลอรีนเครื่องตรวจจับก๊าซ Heptaneเครื่องตรวจจับ Carbonyl Gas เพิ่ม 1 จุด บริเวณโรงงานที่ 1เครื่องตรวจจับ O₂เครื่องตรวจจับ LPG ซึ่งในปี 2557 มีการติดตั้งเครื่องตรวจจับ LPG เพิ่ม 1 จุดบริเวณโรงงานที่ 1 <p>และจัดให้มีการตรวจสอบและทดสอบ (Calibration) เครื่องตรวจจับการรั่วไหลของก๊าซเป็นประจำทุกเดือน เพื่อให้ทำงานอย่างมีประสิทธิภาพตลอดเวลา</p>	<p>- ไม่มี</p>	<p>- ภาพถ่ายที่ 2.2-11 เครื่องตรวจจับการรั่วไหลของก๊าซ (Gas Detector)</p> <p>- เอกสารแนบที่ 23 จุดติดตั้งเครื่องตรวจจับการรั่วไหลของก๊าซ (Gas Detector)</p> <p>- เอกสารแนบที่ 24 รายงานการตรวจเทียบเครื่องวัดแก๊ส (Gas Detector Calibration)</p>
	PC1	PC2																												
เครื่องตรวจจับก๊าซคาร์บอนมอนอกไซด์	12 จุด	14จุด																												
เครื่องตรวจจับก๊าซคลอรีน	3 จุด	2 จุด																												
เครื่องตรวจจับก๊าซ Heptane	2 จุด	1 จุด																												
เครื่องตรวจจับ Carbonyl Gas	29 จุด	50จุด																												
เครื่องตรวจจับ O ₂	-	1 จุด																												
เครื่องตรวจจับ LPG	-	1 จุด

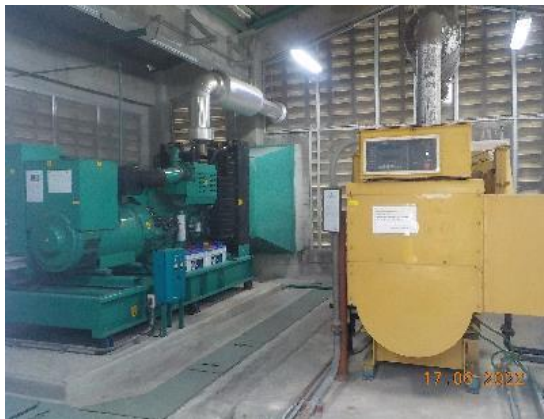
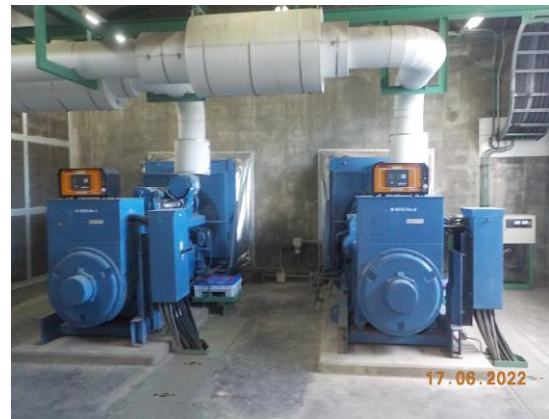
2. คุณภาพอากาศ (ต่อ)	2.15 จัดให้มีระบบไฟฟ้าสำรอง (Emergency Generator) สำหรับ การทำงานเฉพาะของระบบดูดซับ และระบบความปลอดภัย ของโรงงานกรณีที่ระบบไฟฟ้าที่จ่ายแก่โรงงานจากบริษัท โกลว์ พลังงาน จำกัด (มหาชน) มีปัญหา โดยจะหยุดการผลิตทั้งหมด ทันที แต่ถ้าหากระบบสายส่งกระแสไฟฟ้าของโรงงานใดโรงงาน หนึ่งเกิดขัดข้อง แต่การส่งกระแสไฟฟ้าของบริษัท โกลว์ พลังงาน จำกัด (มหาชน) ปกติ และบริษัทฯ มีการใช้ระบบ ไฟฟ้าสำรอง แบบ Tie-Bus System จากอีกโรงงานหนึ่งจะทำ ให้ชุดดูดซับสามารถทำงานได้ตามปกติ โดยทั้งสองโรงงาน (โรงงาน PC1 และโครงการ PC2) จะลดกำลังการผลิตลงที่ ระดับต่ำสุด (Minimum Load)	✓					- โครงการฯ ได้ติดตั้ง Diesel Generator 2 ชุด (Redundance) ทั้งโรงงานที่ 1 และโรงงานที่ 2 สำหรับจ่ายให้ระบบดูดซับ และระบบความ ปลอดภัยกรณีระบบจ่ายกระแสไฟฟ้าขัดข้อง และมีระบบไฟฟ้าสำรองแบบ Tie Bus System ซึ่งจะใช้กรณีที่ระบบสายส่ง กระแสไฟฟ้าภายในโรงงานหนึ่งโรงงานใด เกิดขัดข้อง แต่การส่งกระแสไฟฟ้าจากบริษัท โกลว์ พลังงาน จำกัด (มหาชน) สามารถส่ง กระแสไฟฟ้าได้ตามปกติ โครงการฯ ก็ สามารถจ่ายกระแสไฟฟ้าผ่านระบบ Tie Bus System ไปยังโรงงานที่ขัดข้องเพื่อให้ชุด ดูดซับสามารถทำงานได้ตามปกติ	- ไม่มี	- ภาพถ่ายที่ 2.2-13 ระบบไฟฟ้าสำรอง (Diesel Generator) - เอกสารแนบที่ 27 แผนผังแสดงระบบ ไฟฟ้าสำรองแบบ Tie Bus System

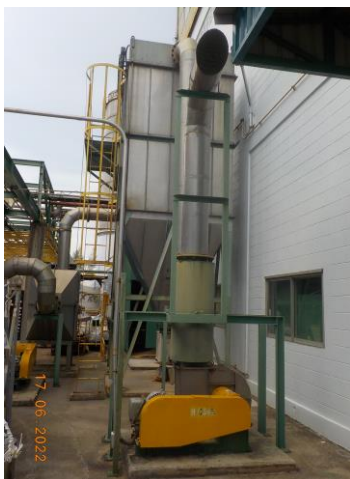
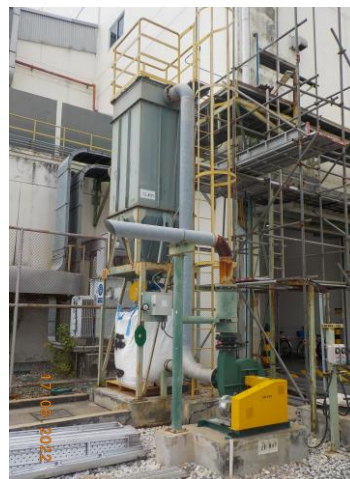
2.16 มี Bag Filter ติดตั้งที่ระบบ Pneumatic Transfer ของผลิตภัณฑ์ เพื่อใช้แยกฝุ่นโพลีเมอร์ออกจากลมที่ใช้ลำเลียง	✓					- โครงการฯ มีการติดตั้ง Bag Filter ที่ระบบ Pneumatic Transfer ของผลิตภัณฑ์ เพื่อใช้ แยกฝุ่นโพลีเมอร์ออกจากลมที่ใช้ลำเลียง เรียบร้อยแล้ว	- ไม่มี	- ภาพถ่ายที่ 2.2-15 Bag Filter ที่ระบบ Pneumatic Transfer ของผลิตภัณฑ์
