## บทที่ 3

### ผลการปฏิบัติตามมาตรการติดตามตรวจสอบผลกระทบสิ่งแวดล้อม

#### 3.1 ผลการปฏิบัติตามมาตรการติดตามตรวจสอบผลกระทบสิ่งแวดล้อม

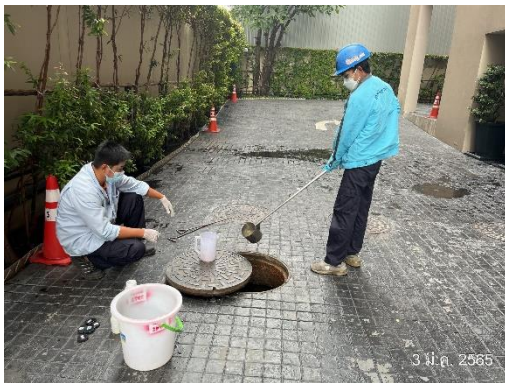
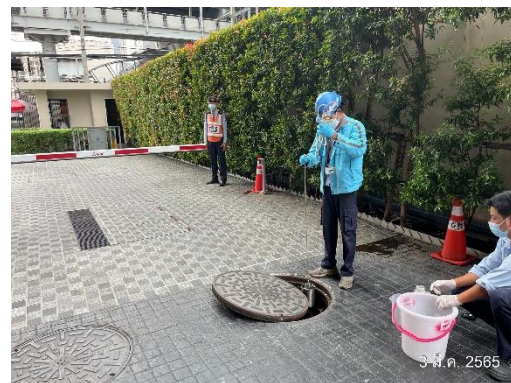
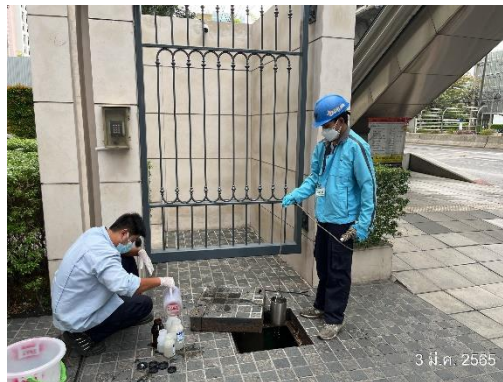
น้ำเสียก่อนเข้าระบบบำบัดน้ำเสีย

น้ำเสียหลังออกระบบบำบัดน้ำเสีย

บ่อพักน้ำสุดท้ายของระบบระบายน้ำของโครงการก่อนระบาย  
ภาพที่ 3.5.3-1 แสดงตำแหน่งและการตรวจวัดคุณภาพน้ำทิ้ง

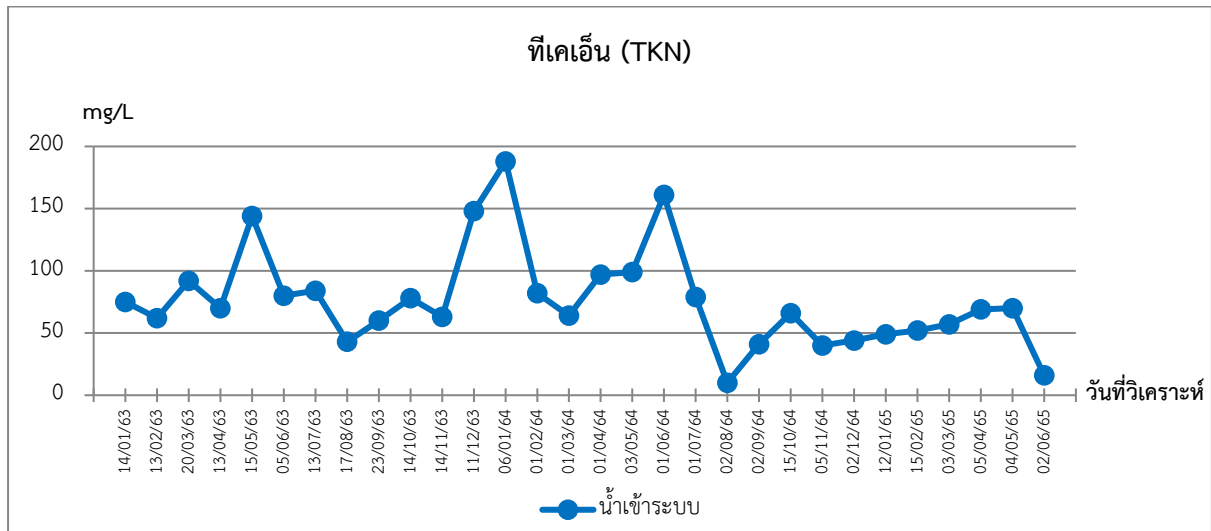
ภาพที่ 3.5.3-2 กราฟเปรียบเทียบผลตรวจวิเคราะห์คุณภาพน้ำทั้งก่อนเข้าระบบบำบัดน้ำเสีย  
ระหว่างปี 2562-ปัจจุบัน

ภาพที่ 3.5.3-2 (ต่อ) กราฟเปรียบเทียบผลตรวจวิเคราะห์คุณภาพน้ำทั้งก่อนเข้าระบบบำบัดน้ำเสีย  
ระหว่างปี 2563 - ปัจจุบัน

ภาพที่ 3.5.3-2 (ต่อ) กราฟเปรียบเทียบผลตรวจวิเคราะห์คุณภาพน้ำที่ก่อนเข้าระบบบำบัดน้ำเสีย  
ระหว่างปี 2563 - ปัจจุบัน

จากการเปรียบเทียบผลการตรวจวัดคุณภาพน้ำออกจากระบบบำบัดน้ำเสีย และน้ำก่อนระบายออกนอกโครงการ พบว่า พารามิเตอร์ส่วนใหญ่มีค่าอยู่ในเกณฑ์มาตรฐานตามประกาศกระทรวงทรัพยากรธรรมชาติและสิ่งแวดล้อม (พ.ศ.2548) เรื่อง กำหนดมาตรฐานควบคุมการระบายน้ำทิ้งจากอาคารบางประเภทและบางประเภท (ประเภท ข) ยกเว้นค่า และค่าความเป็นกรด-ด่าง (pH) และค่าตะกอนหนัก (Settleable Solids) บริเวณจุดระบายน้ำออกจากระบบบำบัดน้ำเสีย และบ่อพักน้ำสุดท้ายของระบบระบายน้ำของโครงการก่อนระบาย ที่มีค่าเกินเกณฑ์มาตรฐาน ทั้งนี้เมื่อพิจารณาแนวโน้มในช่วงของเดือนต่อมาพบว่ามีค่าอยู่ในเกณฑ์มาตรฐาน แสดงดังตารางที่ 3.5.3-2 และกราฟเปรียบเทียบดังภาพที่ 3.5.3-2 ถึง ภาพที่ 3.5.3-3

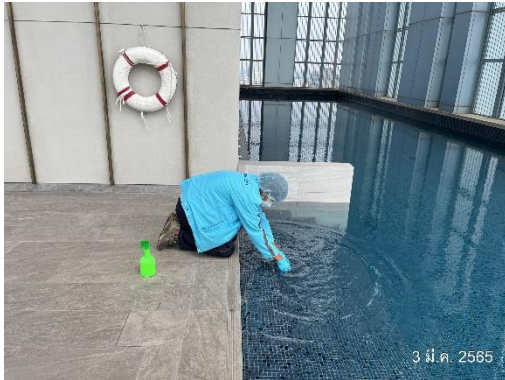
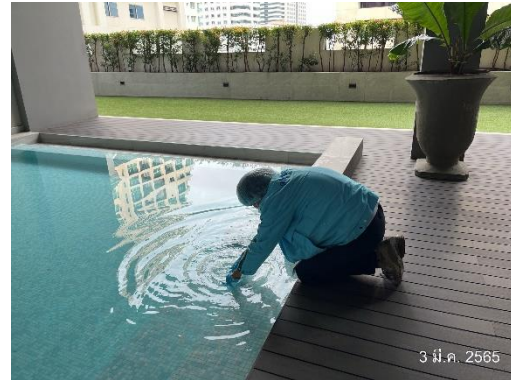
บริเวณสระว่ายน้ำส่วนลึก

บริเวณสระว่ายน้ำส่วนตื้น

ภาพที่ 3.5.4-1 การเก็บตัวอย่างคุณภาพสระว่ายน้ำ

ตามมาตรการติดตามตรวจสอบผลกระทบสิ่งแวดล้อม โครงการ The Diplomat Sathorn กำหนดให้มีการตรวจวิเคราะห์คุณภาพน้ำของสระว่ายน้ำตามความถี่จำนวน 2 ความถี่ คือ ความถี่ที่ 1 ตรวจวัดวันละ 2 ครั้ง คือ การตรวจวิเคราะห์ด้วยตัวเอง ได้แก่ pH และ Residual Chlorine ทำการตรวจวัดทุกวัน และความถี่ที่ 2 การตรวจวิเคราะห์ด้วยห้องปฏิบัติการภายนอก ได้แก่ Coliform Bacteria, Escherichia coli, Staphylococcus aureus และ Pseudomonas aeruginosa ทำการตรวจวัด เดือนละ 1 ครั้ง ซึ่งทั้ง 2 ลักษณะจะกระทำใน 2 จุด ตรวจวัด ได้แก่ จุดที่ 1 บริเวณสระว่ายน้ำส่วนลึก และ จุดที่ 2 บริเวณสระว่ายน้ำส่วนตื้น แสดงดังภาพที่ 3.5.4-1

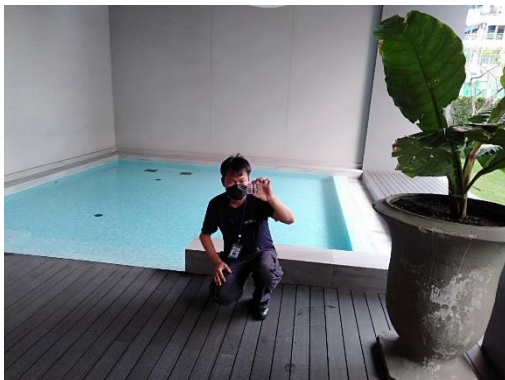
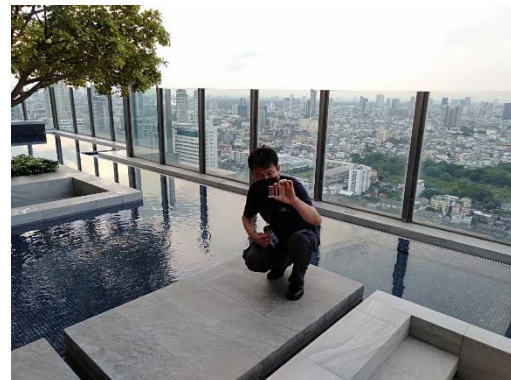
บริเวณสระว่ายน้ำส่วนตื้น

บริเวณสระว่ายน้ำส่วนลึก

ภาพที่ 3.5.4-2 การตรวจวัดค่า pH และ Chlorine

ตามมาตรการติดตามตรวจสอบผลกระทบสิ่งแวดล้อม กำหนดให้มีการตรวจวิเคราะห์ pH, Residual Chlorine ความถี่ 2 ครั้งต่อวัน จำนวน 2 จุด ได้แก่ จุดที่ 1 สระว่ายน้ำบริเวณสระว่ายน้ำส่วนลึก และ จุดที่ 2 สระว่ายน้ำบริเวณสระว่ายน้ำส่วนตื้น ปัจจุบันโครงการได้มีการปฏิบัติตามมาตรการดังกล่าวบางส่วน คือ มีการตรวจวัด 2 จุด (ความถี่ 1 ครั้งต่อวัน) โดยโครงการมีการตรวจวิเคราะห์โดยใช้ pH Test Kit และ Chlorine Test Kit ทั้งนี้ผลการตรวจวิเคราะห์แสดงดังภาพที่ 3.5.4-2 และภาคผนวก ง-2 ผลการตรวจคุณภาพสระว่ายน้ำ
