ผลการปฏิบัติตามมาตรการป้องกันและแก้ไขผลกระทบสิ่งแวดล้อม

3.1 ผลการปฏิบัติตามมาตรการป้องกันและแก้ไขผลกระทบสิ่งแวดล้อม

สรุปผลการปฏิบัติตามมาตรการป้องกันและแก้ไขผลกระทบสิ่งแวดล้อม
โรงไฟฟ้าพลังความร้อนร่วมและไอน้ำ บริษัท โกลว์ พลังงาน จำกัด (มหาชน)
ระหว่างเดือนมกราคม ถึงมิถุนายน พ.ศ.2565

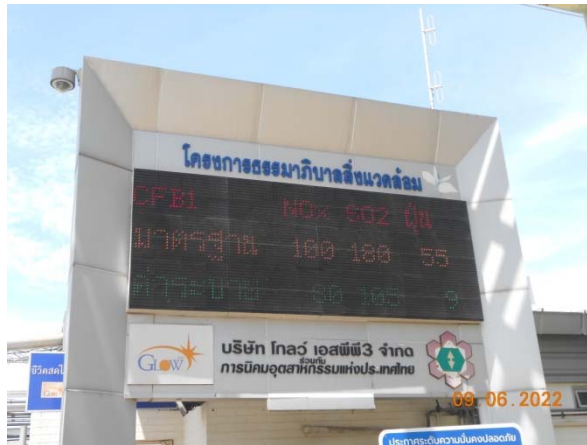
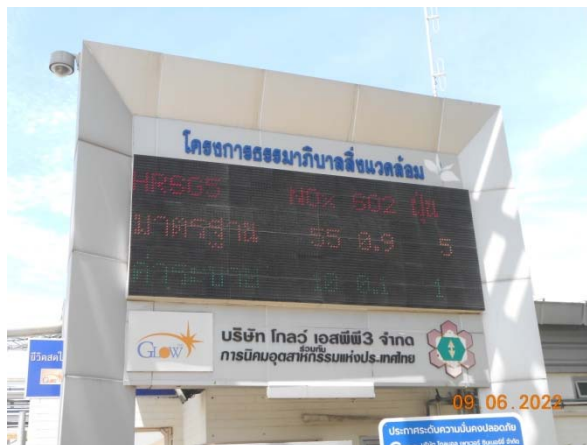
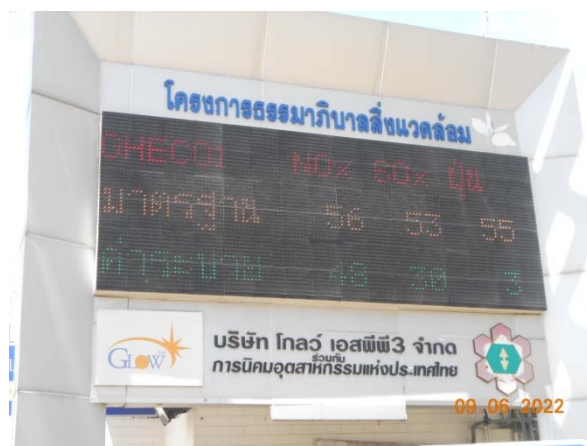
1. มาตรการทั่วไป (ต่อ)	เกิดไค้-วัน จำกัด เพื่อให้เป็นไปตามมติคณะกรรมการสิ่งแวดล้อมแห่งชาติ ในการประชุมครั้งที่ 6/2550 เมื่อวันที่ 9 เมษายน 2550 โดยแสดงข้อมูลการระบายมลพิษทางอากาศจากการดำเนินการทั้ง 3 โครงการดังกล่าวทางจอแสดงผล (display board) ที่ติดตั้งบริเวณด้านหน้าพื้นที่โครงการและสามารถเชื่อมโยงข้อมูลไปยังหน่วยงานที่เกี่ยวข้อง	จากปล่องระบายอากาศ โดยบริษัท ซีคอต จำกัด ในระหว่างเดือนมกราคม ถึงมิถุนายน พ.ศ.2565 ตรวจวัดในวันที่ 17 มีนาคม พ.ศ.2565 สามารถสรุปผลอัตราการระบายของสารมลพิษได้ดังนี้ $\text{NO}_x = 4.67$ กรัมต่อวินาที $\text{SO}_2 = 0.24$ กรัมต่อวินาที ฝุ่นละออง = 0.60 กรัมต่อวินาที ผลอัตราการระบายสารมลพิษดังกล่าวมีค่าอยู่ในเกณฑ์ที่มาตรการฯ กำหนด ตามแผนการปรับลดการระบายมลพิษตามมติคณะกรรมการสิ่งแวดล้อมแห่งชาติ นอกจากนี้ ผลการตรวจวัดคุณภาพอากาศจากปล่องระบายอากาศแบบต่อเนื่องของโรงไฟฟ้าพบว่า มีค่าการระบายสารมลพิษอยู่ในเกณฑ์ที่มาตรการฯ กำหนด เช่นเดียวกัน ซึ่งได้แสดงข้อมูลการระบายสารมลพิษทางจอแสดงผลหน้าโรงไฟฟ้า ร่วมกับโรงไฟฟ้าของบริษัท โกลว์ เอสพีพี 3 จำกัด และบริษัท เกิดไค้-วัน จำกัด รวมทั้งได้เชื่อมโยงข้อมูลไปยังศูนย์เฝ้าระวังและควบคุมคุณภาพสิ่งแวดล้อม (EMCC) ของสำนักงานนิคมอุตสาหกรรมมาบตาพุด		เดือนมกราคม ถึงมิถุนายน พ.ศ.2565 - ภาคผนวก ข.3 ผลการตรวจวัดคุณภาพอากาศจากปล่องระบายอากาศโดยระบบ CEMs ของโรงไฟฟ้า ระหว่างเดือนมกราคม ถึงมิถุนายน พ.ศ.2565 - รูปที่ 1 ป้ายแสดงผลอัตราการระบายมลพิษทางอากาศหน้าโรงไฟฟ้า

- นำเสนอข้อมูลอัตราการระบายมลพิษทางอากาศจาก CEMs ได้แก่ ค่าระบายน _x SO ₂ และ TSP ให้กับประชาชนผู้สนใจผ่านป้ายแสดงผลการตรวจวัดค่าการระบายสารมลพิษทางอากาศ (emission display Board) ของโรงไฟฟ้าเดิมบริเวณด้านหน้าโรงไฟฟ้า	- โรงไฟฟ้าได้ดำเนินการเสนอข้อมูลผลการตรวจวัดคุณภาพอากาศที่ระบายออกจากปล่องระบายอากาศผ่านหน้าจอแสดงผลบริเวณด้านหน้าของโรงไฟฟ้า	-	- รูปที่ 1 ป้ายแสดงผลอัตราการระบายมลพิษทางอากาศหน้าโรงไฟฟ้า

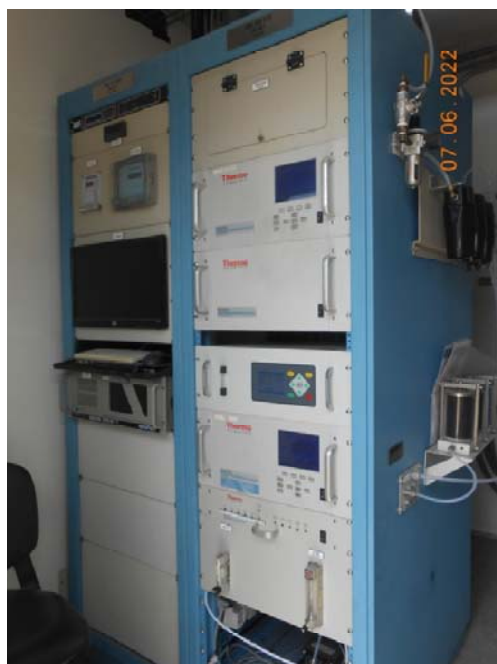
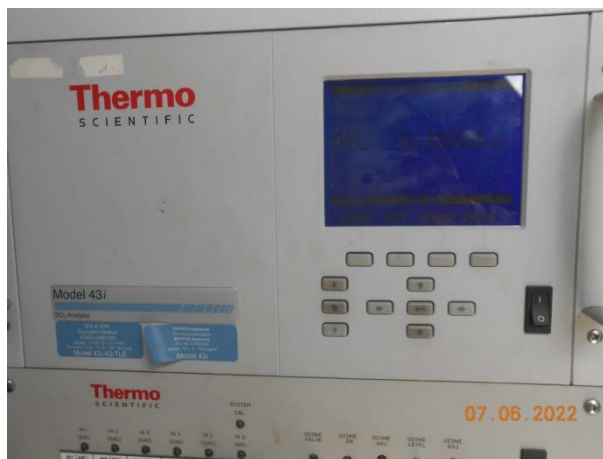
2. คุณภาพอากาศ - การตรวจวัดและนำเสนอค่าการระบายมลพิษทางอากาศ	- ติดตั้งระบบตรวจวัดคุณภาพอากาศที่ระบายออกจากปล่องระบายอย่างต่อเนื่อง (CEMs) และรวบรวมผลที่ได้จาก CEMs จัดทำระบบข้อมูล	- โรงไฟฟ้าได้ปฏิบัติตามมาตรการฯ กำหนดแล้ว โดยมีการส่งข้อมูล CEMs รายงานไปยังศูนย์เฝ้าระวังและควบคุมคุณภาพสิ่งแวดล้อมของสำนักงานนิคมอุตสาหกรรมมาบตาพุด เพื่อรายงานค่าคุณภาพอากาศที่ระบายออกจากปล่องระบายอากาศ	-	- ภาคผนวก ข.3 ผลการตรวจวัดคุณภาพอากาศจากปล่องระบายอากาศ โดยระบบ CEMs ของโรงไฟฟ้า ระหว่างเดือนมกราคม ถึงมิถุนายน พ.ศ.2565 - รูปที่ 3 ระบบตรวจวัดคุณภาพอากาศที่ระบายจากปล่องระบายอย่างต่อเนื่อง (CEMs)

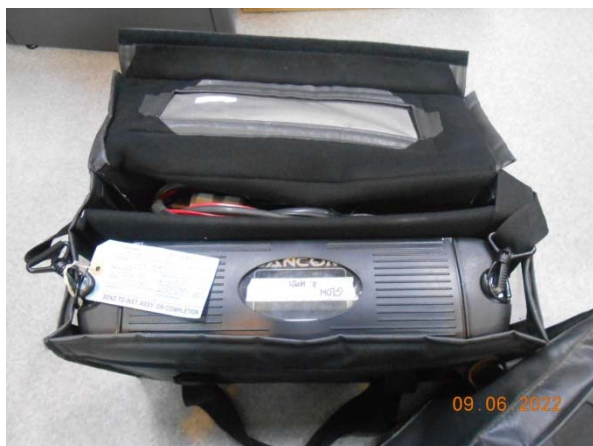
2. คุณภาพอากาศ - การตรวจวัดและ นำเสนอค่าการ ระบายมลพิษ ทางอากาศ (ต่อ)	- กรณีที่เครื่องตรวจวัดสารมลพิษทางอากาศแบบ CEMs ชัดข้องหรือไม่สามารถใช้งานได้ โครงการจะใช้ เครื่องวัดแบบมือถือ (portable gas detector) เพื่อ ตรวจวัดสารมลพิษทางอากาศทุกๆ 2 ชั่วโมงแทน และรีบแก้ไข CEMs ให้สามารถใช้งานได้โดยเร็ว	- โรงไฟฟ้าได้จัดเตรียมเครื่อง Portable Gas Detector จำนวน 2 ชุด และจะนำมาใช้ในกรณีที่ CEMs ชัดข้อง หรือไม่สามารถใช้งานได้	-	- รูปที่ 4 เครื่อง Portable Gas Detector

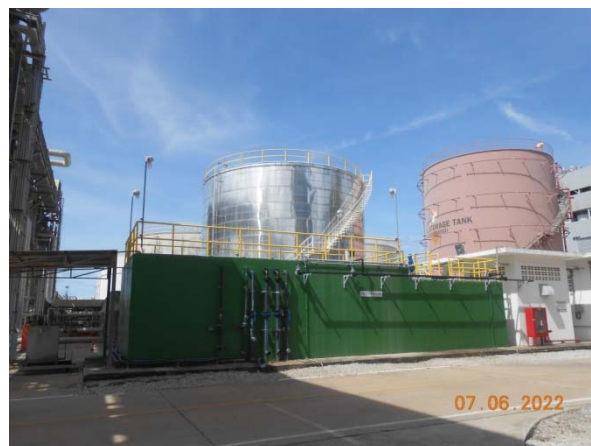
รูปที่ 5 จุดรวบรวมน้ำทิ้งจากการอุปโภค-บริโภค
เข้าสู่ถังบำบัดน้ำเสียก่อนระบายลงสู่รางระบายสาธารณะ

3. คุณภาพน้ำ - น้ำทิ้ง (น้ำจืด) <u>พื้นที่หน่วยผลิต</u> <u>และสำนักงาน</u>	- รวบรวมน้ำทิ้งจากการอุปโภค-บริโภค เข้าสู่ถังบำบัด น้ำเสียสำเร็จรูปก่อนระบายน้ำทิ้งลงสู่บ่อพักน้ำทิ้ง (Holding pond) ต่อไป	- พนักงานปฏิบัติการของโรงไฟฟ้าปฏิบัติงานที่ ห้องควบคุมกลางซึ่งเป็นที่เดียวกันกับ บริษัท โกลว์ เอสพีที 3 จำกัด โดยใช้ระบบบำบัดน้ำเสียร่วมกัน อย่างไรก็ตาม ตั้งแต่เดือนเมษายน พ.ศ.2555 เป็นต้นมา โรงไฟฟ้ามีน้ำทิ้งเกิดขึ้นในบริเวณหน่วยผลิตในบาง ช่วงเวลา ซึ่งได้รวบรวมเข้าสู่ระบบบำบัดน้ำเสีย ก่อนระบายลงสู่บ่อพักน้ำทิ้ง (holding pond) และ ระบายน้ำสาธารณะต่อไป	-	- รูปที่ 5 จุดรวบรวมน้ำทิ้งจากการ อุปโภค-บริโภค เข้าสู่ถังบำบัดน้ำเสีย ก่อนระบายลงสู่รางระบายสาธารณะ

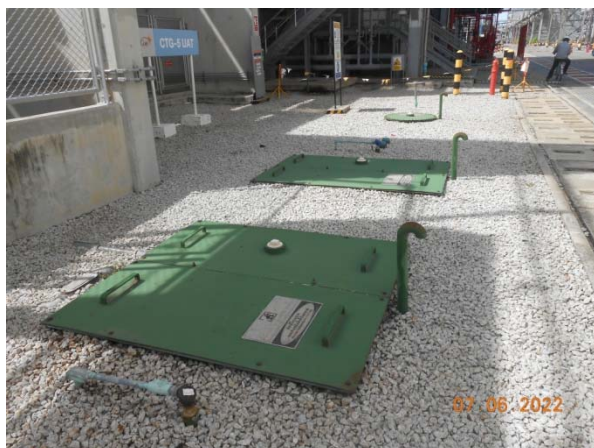
3. คุณภาพน้ำ - น้ำทิ้ง (น้ำจืด) <u>พื้นที่หน่วยผลิตและสำนักงาน</u>	- รวบรวมน้ำเสียจากการล้างพื้นหรือล้างอุปกรณ์ต่างๆ ไปบำบัดที่ถังดักน้ำมันก่อนระบายลงสู่บ่อพักน้ำทิ้งต่อไป	- โรงไฟฟ้าจัดให้มีบ่อรวบรวมน้ำเสียจากการล้างพื้นหรือล้างอุปกรณ์ต่างๆ ไปบำบัดที่ถังดักน้ำมันก่อนระบายลงสู่บ่อพักน้ำทิ้งต่อไปแล้ว	-	- รูปที่ 6 ระบบแยกน้ำ-น้ำมัน

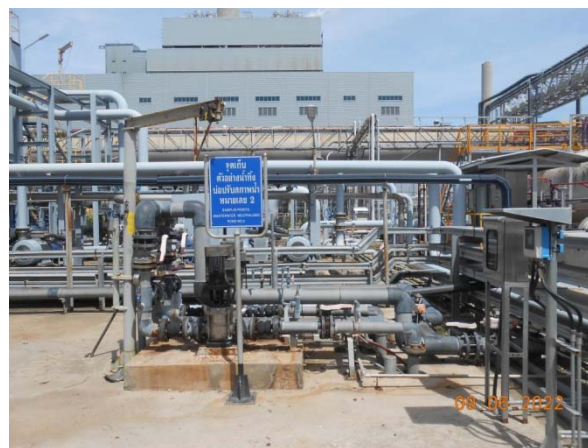
- จัดให้มีบ่อพักน้ำทิ้ง (Holding pond) ขนาด 1 ลูกบาศก์เมตร เพื่อตรวจสอบคุณภาพน้ำทิ้งให้ได้มาตรฐานก่อนระบายลงสู่รางระบายน้ำทิ้งคลองระบายน้ำยาว 500 เมตร และระบายลงสู่ทะเล	- โรงไฟฟ้าได้ต่อระบบระบายน้ำทิ้งเข้ากับระบบ Neutralization Pond เพื่อปรับสภาพให้เป็นกลาง และบำบัดให้คุณภาพน้ำได้ตามมาตรฐานก่อนระบายสู่รางระบายน้ำทิ้งลงคลองระบายน้ำยาว 500 เมตร	-	- รูปที่ 7 ระบบปรับสภาพน้ำให้เป็นกลาง

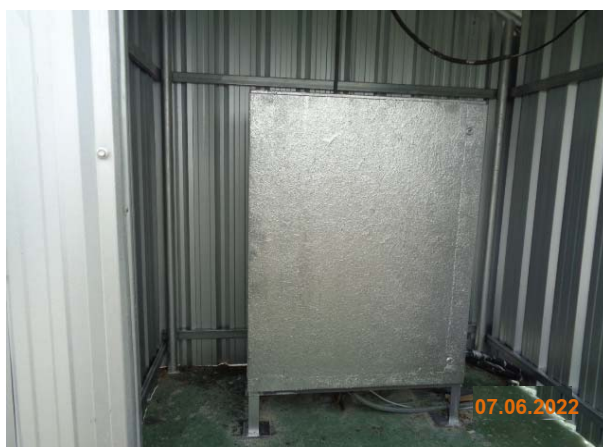
- ติดตั้งเครื่องตรวจวัดอุณหภูมิและความเข้มข้นคลอรีนแบบอัตโนมัติของน้ำทิ้งจากรางระบายน้ำทิ้งของโครงการและแสดงผลที่ห้องควบคุมพร้อมทั้งให้จดบันทึกผลการตรวจวัดด้วย	- โรงไฟฟ้าได้ติดตั้งเครื่องตรวจวัดอุณหภูมิและความเข้มข้นคลอรีนแบบอัตโนมัติ และมีการเชื่อมต่อสัญญาณมาที่ห้องควบคุมกลาง (MCR) แล้ว โดยผลการตรวจวัดอุณหภูมิในระหว่างเดือนมกราคม ถึง มิถุนายน พ.ศ.2565 มีค่าอยู่ในช่วงระหว่าง 30.8-37.3 องศาเซลเซียส ซึ่งมีค่าอยู่ในเกณฑ์มาตรฐานคุณภาพน้ำทิ้งทั้งหมด (ไม่เกิน 40 องศาเซลเซียส)	-	- ภาคผนวก ข.14 ผลการตรวจวัดอุณหภูมิและความเข้มข้นของคลอรีนแบบอัตโนมัติ - รูปที่ 8 เครื่องตรวจวัดอุณหภูมิและคลอรีนอัตโนมัติ

<ul style="list-style-type: none"> ควบคุมความเข้มข้นคลอรีนในน้ำทิ้งของโครงการไม่เกิน 0.1 มิลลิกรัม/ลิตร โดยดำเนินการดังนี้ ติดตั้งเครื่องตรวจวัดความเข้มข้นคลอรีนแบบต่อเนื่องในน้ำทะเลที่ผ่านการหล่อเย็นของโครงการ ค่าที่ตรวจวัดได้จะแสดงที่ห้องควบคุมส่วนกลาง 	<ul style="list-style-type: none"> โรงไฟฟ้าได้ดำเนินการติดตั้งเครื่องตรวจวัดความเข้มข้นคลอรีนในน้ำทิ้งแบบต่อเนื่อง แล้วเสร็จในเดือนตุลาคม พ.ศ.2554 และมีการเชื่อมต่อผลไปยังห้องควบคุมส่วนกลางแล้ว โดยผลการตรวจวัดความเข้มข้นของคลอรีน ในระหว่างเดือนมกราคม ถึงมิถุนายน พ.ศ.2565 พบมีค่าอยู่ในช่วง 0.03-0.07 มิลลิกรัมต่อลิตร ซึ่งมีค่าอยู่ในเกณฑ์ที่มาตรการฯ กำหนด อย่างไรก็ตาม เมื่อพบค่าเกินเกณฑ์มาตรฐาน โรงไฟฟ้าจะทำการปรับลดอัตราการเติมโซเดียมไฮโปคลอไรต์ ให้อยู่ในระดับที่เหมาะสม 	-	<ul style="list-style-type: none"> ภาคผนวก ข.14 ผลการตรวจวัดอุณหภูมิและความเข้มข้นของคลอรีนแบบอัตโนมัติ รูปที่ 8 เครื่องตรวจวัดอุณหภูมิและคลอรีนอัตโนมัติ
