ผลการปฏิบัติตามมาตรการป้องกันและ
แก้ไขผลกระทบสิ่งแวดล้อม

3.1 ผลการปฏิบัติตามมาตรการป้องกันและแก้ไขผลกระทบสิ่งแวดล้อม

ตารางที่ 3.1-1 ผลการปฏิบัติตามมาตรการป้องกันและแก้ไขผลกระทบสิ่งแวดล้อม โรงไฟฟ้าพลังความร้อน 700 เมกะวัตต์ บริษัท เก็ค โค-วัน จำกัด
ระหว่างเดือนมกราคม ถึงมิถุนายน พ.ศ.2565

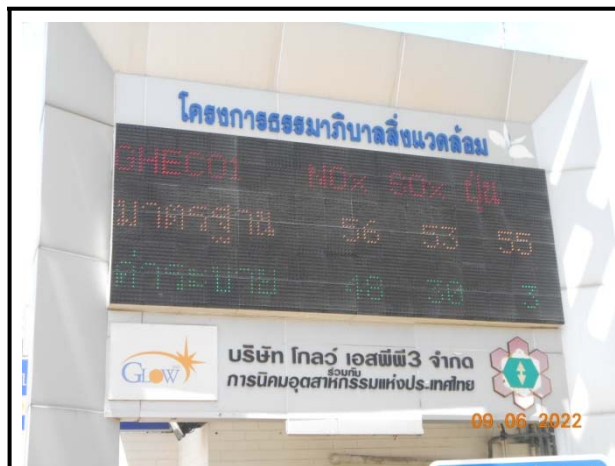
1. เรื่องทั่วไป (ต่อ)		- บริษัท เก็ค โค-วัน จำกัด ได้แสดงข้อมูลการระบายสารมลพิษทางจอแสดงผลหน้าโรงไฟฟ้า ร่วมกับโรงไฟฟ้าของบริษัท โกลว์ เอสพีที 3 จำกัด และบริษัท โกลว์ พลังงาน จำกัด (มหาชน) รวมทั้งได้เชื่อมโยงข้อมูลไปยังศูนย์เฝ้าระวังและควบคุมคุณภาพสิ่งแวดล้อม (EMCC) ของสำนักงานนิคมอุตสาหกรรมมาบตาพุด		- รูปที่ 1 ป้ายจอแสดงผลผลการระบายมลพิษ (display board) หน้าโรงไฟฟ้า

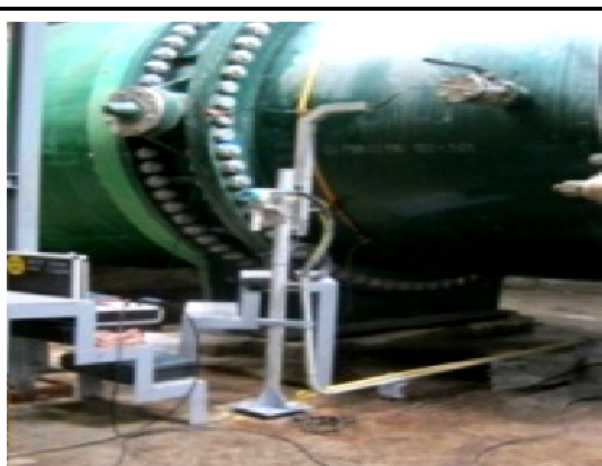
- จัดทำระบบข้อมูลปริมาณการสูบน้ำทะเล และจัดทำแผนลดปริมาณการสูบน้ำทะเลมาใช้ในการดำเนินการโครงการ	- บริษัท เก็ท โค-วัน จำกัด ได้ดำเนินการตรวจวัดอัตราการสูบน้ำทะเลอย่างสม่ำเสมอ และนำมาจัดทำฐานข้อมูลปริมาณการสูบน้ำทะเล เพื่อเป็นข้อมูลในการควบคุมปริมาณการสูบน้ำทะเล โดยดำเนินการตรวจวัดอัตราการสูบน้ำทะเล พบว่า มีอัตราการไหลเฉลี่ยของน้ำทะเลในระบบหล่อเย็นเท่ากับ 36.52 ลูกบาศก์เมตรต่อวินาที ซึ่งสรุปได้ว่า โรงไฟฟ้ามีปริมาณ	ไม่มีปัญหาและอุปสรรค	- ภาคผนวก ข.1-5 ปริมาณการใช้น้ำทะเล ระหว่างเดือนมกราคม ถึงมิถุนายน พ.ศ.2565 - ภาคผนวก ข.1-6 การตรวจวัดอัตราการไหลของน้ำบริเวณจุดสูบน้ำทะเล - รูปที่ 2 การตรวจวัดปริมาณการสูบน้ำทะเล

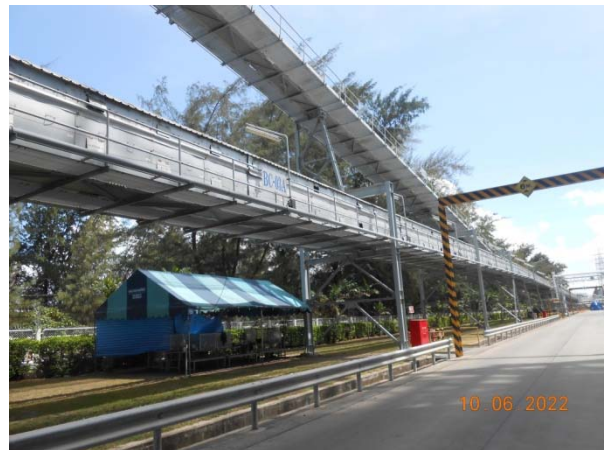
- การจัดการบริเวณลานกองถ่านหิน	- ใช้สายพานลำเลียงถ่านหินแบบระบบปิด และมีหั่วฉีดพ่นน้ำบริเวณสายพานโปรยถ่านหินลงสู่กองถ่านหิน	- การขนถ่ายถ่านหินของโรงไฟฟ้าดำเนินการภายในช่องลำเลียงถ่านหินแบบปิดตลอดแนวสายพาน และมีการฉีดพ่นน้ำบนถ่านหินที่อยู่ภายนอกช่องลำเลียงหรือในขณะที่โปรยถ่านหินลงสู่กองถ่านหิน รวมทั้งจัดให้มีการตรวจสอบเป็นประจำ	ไม่มีปัญหาและอุปสรรค	- รูปที่ 7 สายพานลำเลียงถ่านหินแบบระบบปิด - รูปที่ 8 การฉีดพ่นน้ำบริเวณสายพานโปรยถ่านหินลงสู่กองถ่านหิน

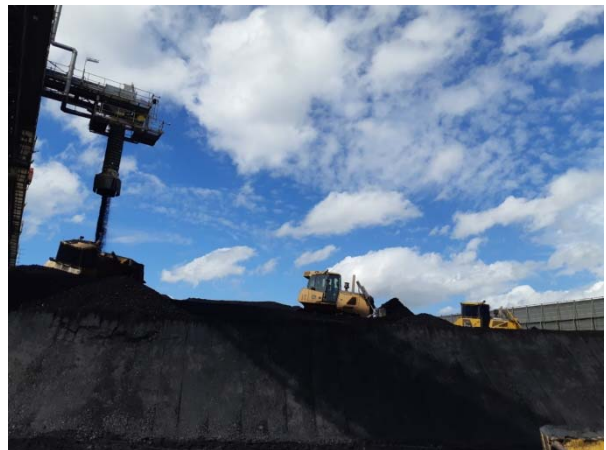
2. ด้านทรัพยากรกายภาพ 2.1 คุณภาพอากาศ - การจัดการบริเวณลานกองถ่านหิน (ต่อ)	- บดอัดกองถ่านหินให้มีความหนาแน่นเหมาะสม (ประมาณ 1.2 ตัน/ลูกบาศก์เมตร)	- มีการบดอัดบริเวณกองถ่านหินเพื่อป้องกันการฟุ้งกระจายอย่างสม่ำเสมอ	ไม่มีปัญหาและอุปสรรค	- รูปที่ 9 การบดอัดกองถ่านหิน

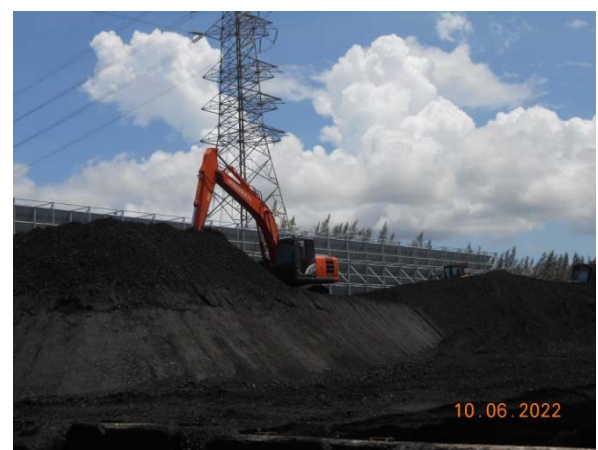
รูปที่ 11 รถตักแยกถ่านหิน

- เตรียมรถดับเพื่อดับแยกถ่านหินบริเวณที่เกิดลุกไหม้ ซึ่งการดับแยกถ่านหินเพื่อดับเพลิงข้างต้นสอดคล้องตามมาตรฐานสากลในการจัดการกองถ่านหิน	- โรงไฟฟ้าได้จัดเตรียมรถดับ เพื่อดับแยกถ่านหินไว้ในบริเวณลานกองถ่านหิน	ไม่มีปัญหาและอุปสรรค	- รูปที่ 11 รถดับแยกถ่านหิน

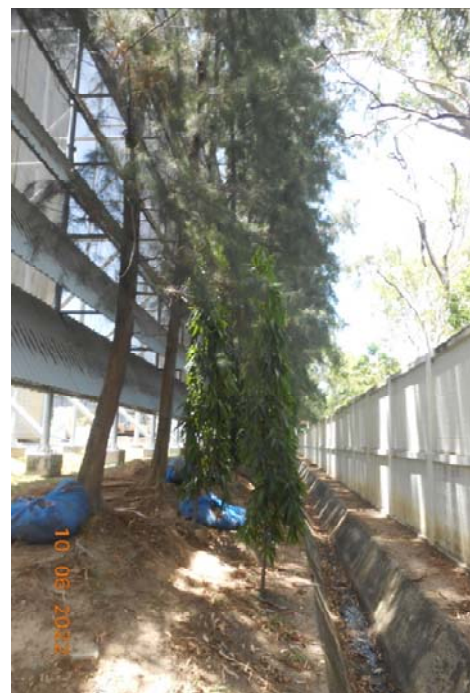
รูปที่ 13 ไม้ยืนต้นบริเวณรอบลานกองถ่านหิน

ต้นไม้ 3 แถว สลับฟันปลาบริเวณลานกองถ่านหิน

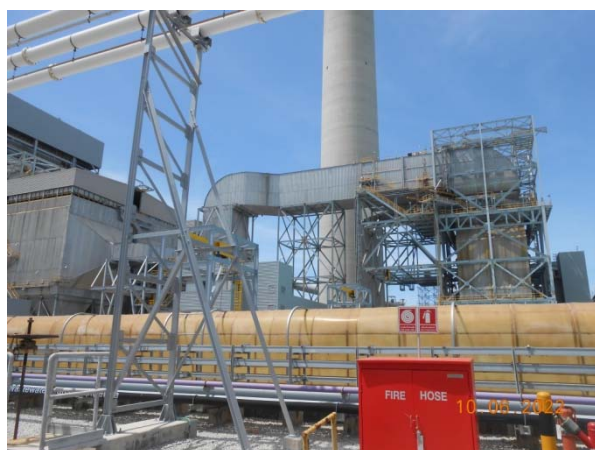
2. ด้านทรัพยากร 2.1 คุณภาพอากาศ - อุปกรณ์ควบคุมมลพิษจากการเผาไหม้และการจัดการ	- จัดให้มีหัวเผาของหม้อไอน้ำเป็นแบบก่อให้เกิดออกไซด์ของไนโตรเจนต่ำ (Low NO _x burner) - จัดให้มีอุปกรณ์ควบคุมออกไซด์ของไนโตรเจนชนิดเอสซีอาร์ (selective catalytic reduction; SCR) ประสิทธิภาพการกำจัดออกไซด์ของไนโตรเจนไม่ต่ำกว่าร้อยละ 76.57 - จัดให้มีอุปกรณ์ดักฝุ่นละอองแบบไฟฟ้าสถิต (Electrostatic precipitator; ESP) ประสิทธิภาพการกำจัดฝุ่นละอองไม่ต่ำกว่าร้อยละ 99.34 - จัดให้มีระบบควบคุมซัลเฟอร์ไดออกไซด์ แบบ sea water flue gas desulphurization ; SW-FGD ประสิทธิภาพการกำจัดซัลเฟอร์ไดออกไซด์ไม่ต่ำกว่าร้อยละ 92.51	- โรงไฟฟ้าได้ติดตั้งหัวเผาของหม้อไอน้ำแบบก่อให้เกิดออกไซด์ของไนโตรเจนต่ำ - โรงไฟฟ้าได้ดำเนินการติดตั้งอุปกรณ์ควบคุมออกไซด์ของไนโตรเจนชนิดเอสซีอาร์ (SCR) แล้ว โดยระบบมีประสิทธิภาพในการกำจัดออกไซด์ของไนโตรเจนประมาณร้อยละ 76.57 จากการออกแบบ - โรงไฟฟ้าได้จัดให้มีอุปกรณ์ดักฝุ่นละอองแบบไฟฟ้าสถิตแล้ว โดยระบบมีประสิทธิภาพในการกำจัดฝุ่นละอองประมาณร้อยละ 99.34 จากการออกแบบ - โรงไฟฟ้าจัดให้มีระบบควบคุมก๊าซซัลเฟอร์ไดออกไซด์ แบบ Seawater flue gas desulphurization; SW-FGD แล้ว โดยระบบมีประสิทธิภาพในการกำจัดก๊าซซัลเฟอร์ไดออกไซด์ ประมาณร้อยละ 92.51 จากการออกแบบ	ไม่มีปัญหาและอุปสรรค ไม่มีปัญหาและอุปสรรค ไม่มีปัญหาและอุปสรรค ไม่มีปัญหาและอุปสรรค	- - รูปที่ 16 อุปกรณ์ควบคุมออกไซด์ของไนโตรเจน (SCR) - รูปที่ 17 อุปกรณ์ดักฝุ่นละออง (ESP) - รูปที่ 18 อุปกรณ์ควบคุมก๊าซซัลเฟอร์ไดออกไซด์ (SW-FGD)
