บทที่ 2

ผลการปฏิบัติตามมาตรการป้องกันและแก้ไขผลกระทบสิ่งแวดล้อม

ตารางที่ 2.2-1 ผลการปฏิบัติตามมาตรการป้องกันและลดผลกระทบสิ่งแวดล้อม ระยะดำเนินการ เดือนมกราคม ถึง เดือนมิถุนายน พ.ศ. 2565
โครงการโรงงานผลิตน้ำตาลวังขนาย ของบริษัท น้ำตาลวังขนาย จำกัด

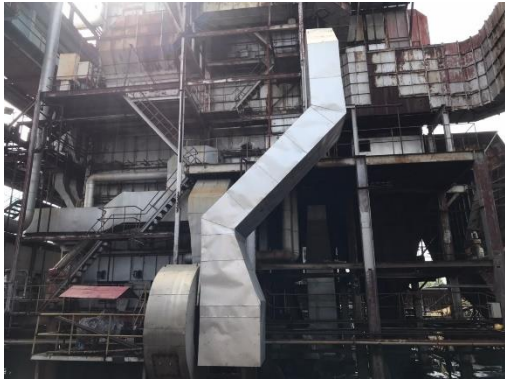
ภาพที่ 2.2-1 ระบบดักฝุ่นแบบมัลติไซโคลน

มาตรการป้องกัน และแก้ไขผลกระทบ	รายละเอียดการปฏิบัติตามมาตรการ	ปัญหาและแนวทางแก้ไข	อ้างอิง
2.3 ระบบบำบัดมลพิษทางอากาศ			
- จัดให้มีระบบดักฝุ่นแบบมัลติไซโคลนที่มีประสิทธิภาพในการควบคุมปริมาณสารมลพิษที่ระบายสู่บรรยากาศให้อยู่ในเกณฑ์ที่ควบคุมของโครงการ	- มีการติดตั้งระบบดักฝุ่นแบบมัลติไซโคลน เพื่อควบคุมปริมาณสารมลพิษที่ระบายสู่บรรยากาศ	-	ภาพที่ 2.2-1

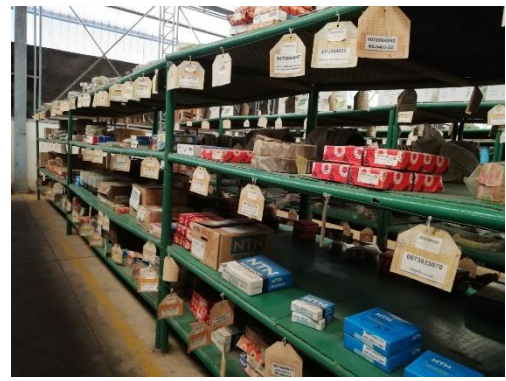
ภาพที่ 2.2-2 อุปกรณ์และอะไหล่สำรอง

- กำหนดให้มีการจัดเตรียมอุปกรณ์และอะไหล่สำรอง สำหรับการซ่อมบำรุงระบบบำบัดมลพิษทางอากาศอย่างเพียงพอ เพื่อใช้ในการแก้ไขซ่อมแซมระบบบำบัดมลพิษทางอากาศเมื่อเกิดการขัดข้องโดยทันที	- มีการเตรียมอุปกรณ์และอะไหล่สำรอง เพื่อใช้ในการแก้ไขซ่อมแซมระบบบำบัดมลพิษทางอากาศ เมื่อเกิดการขัดข้อง	-	ภาพที่ 2.2-2

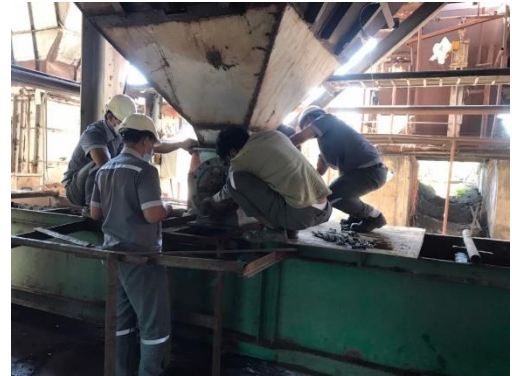
ภาพที่ 2.2-3 การซ่อมบำรุงระบบบำบัดมลพิษทางอากาศ

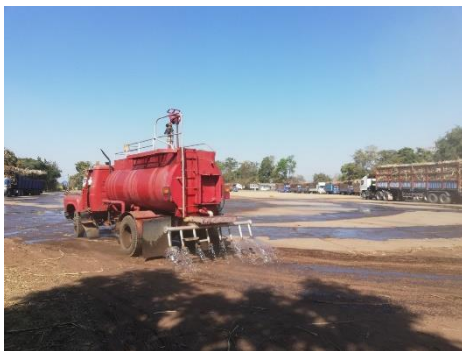
ภาพที่ 2.2-4 รถฉีดพรมน้ำ

2.4 ลานกองอาคารพักกากอ้อยและเก็บกากอ้อย			
- ฉีดพรมน้ำกองอ้อยในทิศทางการฟุ้งกระจายของกากอ้อยวันละ 2 ครั้ง ในช่วงฤดูแล้งที่ลมพัดแรง	- มีรถฉีดพรมน้ำเพื่อลดการฟุ้งกระจายของกากอ้อย	-	ภาพที่ 2.2-4

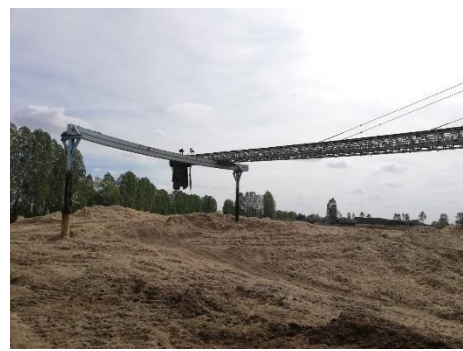
ภาพที่ 2.2-5 ถังผ้าใบบริเวณปลายสายพานลำเลียง

- ติดตั้งถุงผ้าในบริเวณปลายสายพานลำเลียง เพื่อกันลมและลดระยะห่างในการโปรยกองกากอ้อยจากสายพานลงสู่ลานกอง ซึ่งจะสามารถลดระดับของผลกระทบจากการฟุ้งกระจายของฝุ่นละอองขณะที่ทำการโปรยกอง	- ทางโครงการได้ติดตั้งถุงผ้าใบบริเวณปลายสายพานลำเลียงแล้ว	-	ภาพที่ 2.2-5

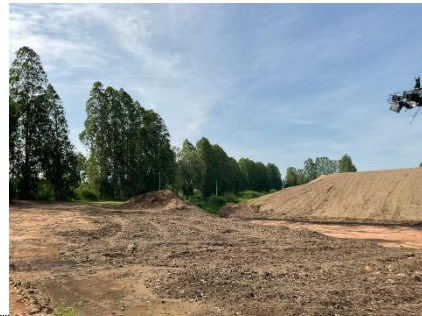
ภาพที่ 2.2-6 แนวกำบังลม

- ควบคุมความสูงของลานกองอ้อย ไม่เกิน 15 เมตร และปลูกต้นไม้ไว้เป็นแนวกำบังลม เพื่อลดการฟุ้งกระจายของฝุ่นละออง	- มีการควบคุมความสูงของกากอ้อย ไม่เกิน 15 เมตร และทำแนวรั้วเพื่อลดการฟุ้งกระจายของฝุ่นละออง	-	ภาพที่ 2.2-6

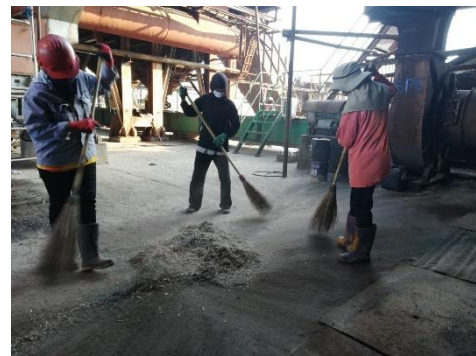
ภาพที่ 2.2-8 พนักงานทำความสะอาด
พื้นที่ลานพักกากอ้อย

- การจัดการกองกากอ้อยให้มีการหมุนเวียนการใช้งานลักษณะ First-in, Frist-out และมีการทำความสะอาดพื้นที่ลานอาคารพักกากอ้อยและพื้นที่อื่น ๆ ในโรงงานอย่างสม่ำเสมอเพื่อป้องกันการฟุ้งกระจายของฝุ่นละออง	- มีการทำความสะอาดพื้นที่ลานอาคารพักกากอ้อยและพื้นที่อื่น ๆ ภายในโรงงานเพื่อป้องกันการฟุ้งกระจายของฝุ่นละออง	-	ภาพที่ 2.2-8

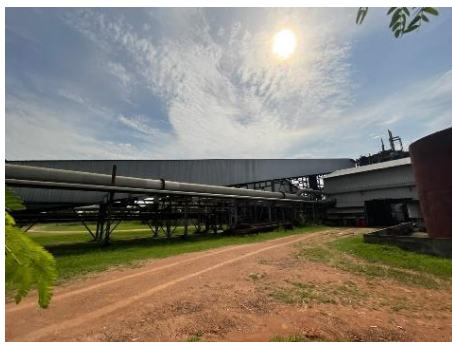
ภาพที่ 2.2-9 ระบบสายพานลำเลียงแบบปิด

มาตรการป้องกัน และแก้ไขผลกระทบ	รายละเอียดการปฏิบัติตามมาตรการ	ปัญหาและแนวทางแก้ไข	อ้างอิง
2.5 สายพานลำเลียงกากอ้อย			
- ติดตั้งระบบสายพานลำเลียงแบบปิดเพื่อลดการฟุ้งกระจายของฝุ่นละอองที่เกิดขึ้นระหว่างการลำเลียงกากอ้อย	- ระบบสายพานลำเลียงเป็นแบบปิดเพื่อลดการฟุ้งกระจายของฝุ่นละอองที่เกิดขึ้นระหว่างการลำเลียงกากอ้อย	-	ภาพที่ 2.2-9

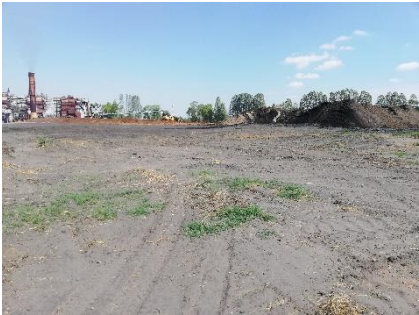
<p>ภาพที่ 2.2-13 พื้นที่ลานกองขี้เถ้า</p>	<p>ภาพที่ 2.2-14 ระบบสายพานลำเลียงขี้เถ้า</p>

2.7 ขี้เถ้า			
- จัดให้มีพื้นที่ลานกองขี้เถ้าขนาด 6 ไร่ โดยควบคุมความสูงของกองขี้เถ้าไม่เกิน 1.5 เมตร	- มีพื้นที่ลานกองขี้เถ้าและควบคุมความสูงของกองขี้เถ้าไม่เกิน 1.5 เมตร	-	ภาพที่ 2.2-13

มาตรการป้องกัน และแก้ไขผลกระทบ	รายละเอียดการปฏิบัติตามมาตรการ	ปัญหาและแนวทางแก้ไข	อ้างอิง
2.7 ซี้เถ้า (ต่อ)			
- ลักษณะการเทกองซี้เถ้าให้แบ่งออกเป็นกองย่อย ๆ 6 กอง เว้นระยะถอยร่นจากขอบลานแต่ละด้าน ประมาณ 2 เมตร และบริเวณส่วนกลางของลานเว้นระยะระหว่างไม่น้อยกว่า 6 เมตร เพื่อให้รถบรรทุกเถ้าหรือรถบรรทุกน้ำสามารถวิ่งผ่านได้ รวมทั้ง ควบคุมค่าความสูงของกองซี้เถ้าไม่เกิน 1.5 เมตร เพื่อความสะดวกในการเทกองและป้องกันการฟุ้งกระจายโดยแรงลม	- การเทกองซี้เถ้าออกเป็นกองย่อย ๆ แต่ละกองควบคุมความสูงไม่เกิน 1.5 เมตร	-	ภาพที่ 2.2-13

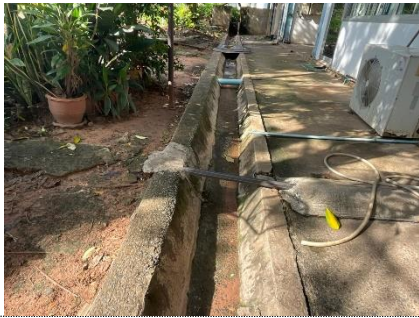
ภาพที่ 2.2-17 รางรวบรวมน้ำฝน

- จัดให้มีรางระบายน้ำรวบรวมน้ำฝนจากลานกองกากอ้อย ลานกองขี้เถ้าและลานกองกากตะกอนหมักกรอง ไปยังบ่อดักตะกอนและระบบบำบัดน้ำเสียตามลำดับ	- มีรางระบายน้ำรวบรวมน้ำฝนจากลานกองกากอ้อย ลานกองขี้เถ้าและลานกองกากตะกอนหมักกรอง ไปยังบ่อดักตะกอนและระบบบำบัดน้ำเสีย	-	ภาพที่ 2.2-17 และ ภาพที่ 2.2-18

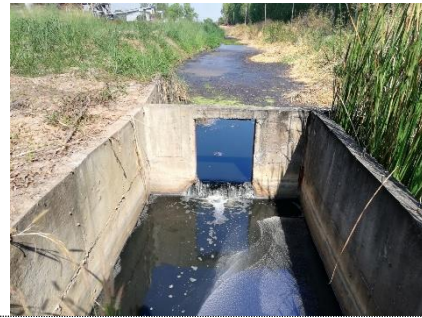
ภาพที่ 2.2-18 บ่อดักตะกอน

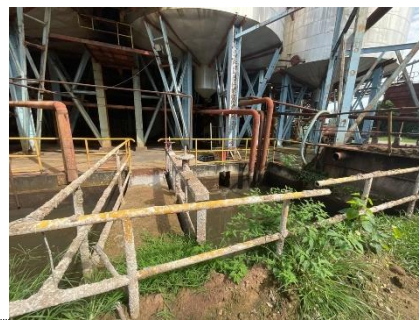
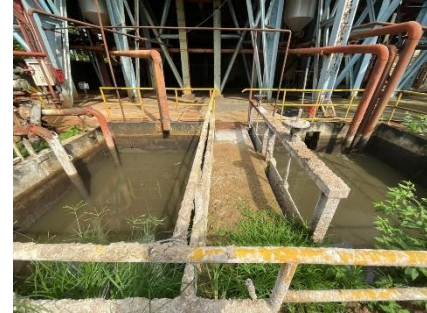
ภาพที่ 2.2-19 รางและบ่อดักน้ำทิ้งจากกระบวนการผลิต

- น้ำทิ้งจากกระบวนการผลิตในบริเวณพื้นที่โครงการทั้งหมดให้ระบายลงสู่ระบบรวบรวมน้ำทิ้งและส่งต่อไปยังระบบบำบัดน้ำเสียของโครงการ	- น้ำทิ้งที่เกิดจากกระบวนการผลิตทั้งหมดถูกระบายลงสู่ระบบรวบรวมน้ำทิ้งและส่งต่อไปยังระบบบำบัดน้ำเสียของโครงการ	-	ภาพที่ 2.2-19 และ ภาพที่ 2.2-20

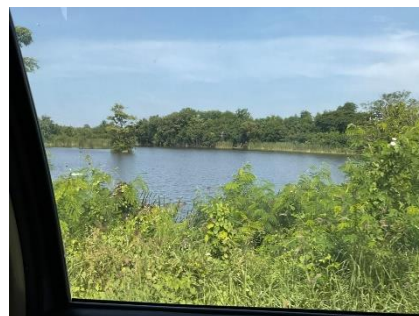
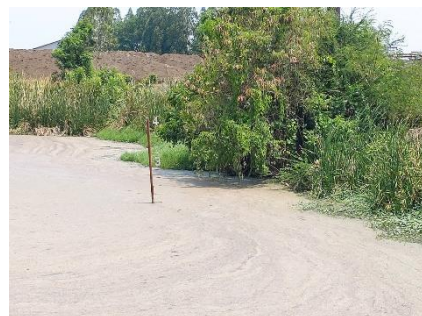
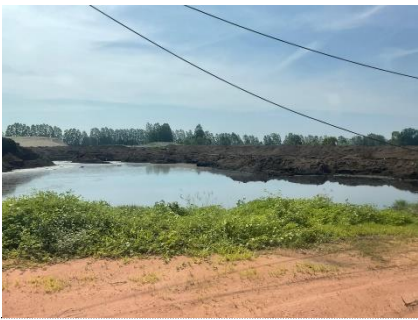
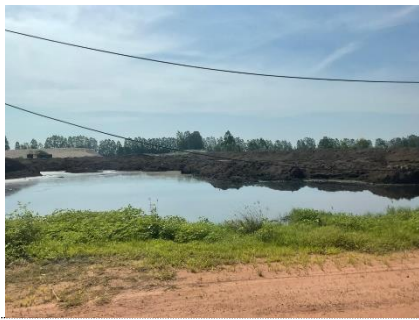
ภาพที่ 2.2-20 ระบบบำบัดน้ำเสีย

- จัดให้มีระบบบำบัดน้ำเสีย จำนวน 7 บ่อ ความจุรวมไม่น้อยกว่า 404,400 ลูกบาศก์เมตร ที่มีประสิทธิภาพการบำบัดน้ำเสียของโครงการให้เป็นไปตามมาตรฐานน้ำทิ้งของกรมโรงงานอุตสาหกรรม	- โครงการมีระบบบำบัดน้ำเสีย จำนวน 7 บ่อ ซึ่งผลการตรวจวิเคราะห์คุณภาพน้ำทิ้งจากบ่อบำบัดน้ำเสียบ่อสุดท้าย ในช่วงเดือนมกราคม-มิถุนายน พ.ศ. 2565 มีค่าอยู่ในเกณฑ์มาตรฐานกำหนดไว้	-	ภาพที่ 2.2-20 ภาคผนวกที่ 3 รายงานผลการตรวจวัดคุณภาพสิ่งแวดล้อม

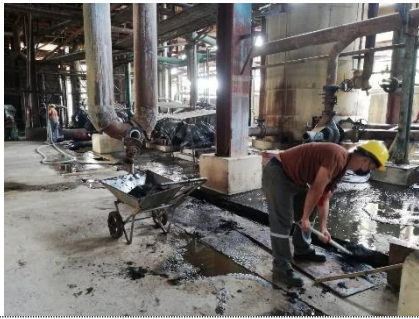
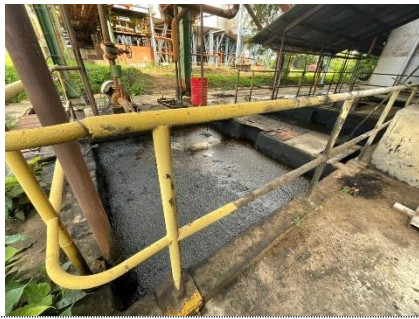
ภาพที่ 2.2-21 การขุดลอกตะกอน ทำความสะอาดรางระบายน้ำ	ภาพที่ 2.2-22 บ่อแยกน้ำ-น้ำมัน (Oil Separation)

- กำหนดให้มีแผนการขุดลอกตะกอนภายในรางระบายน้ำของโครงการ และมีการดำเนินการตามแผนที่กำหนดอย่างสม่ำเสมอ โดยเฉพาะช่วงก่อนฤดูฝน และดำเนินการอย่างน้อย 1 ครั้ง/สัปดาห์ ในช่วงฤดูฝน	- มีแผนการขุดลอกตะกอนภายในรางระบายน้ำของโครงการและดำเนินการตามแผนที่กำหนดอย่างเคร่งครัด	-	ภาพที่ 2.2-21 เอกสารแนบที่ 7 แผนการขุดลอกตะกอนรางระบายน้ำ

3.2 ระบบบำบัดน้ำเสีย			
- กำหนดให้มีบ่อแยกน้ำ-น้ำมัน (Oil Separator) ความจุ 37.5 ลูกบาศก์เมตร เพื่อแยกน้ำมัน-ไขมันที่ปนเปื้อนอยู่ในน้ำทิ้งออกไปกำจัด ก่อนระบายน้ำที่แยกน้ำมันออกแล้วลงสู่ระบบบำบัดน้ำเสีย	- ทางโครงการมีบ่อแยกน้ำ-น้ำมัน (Oil Separator) เพื่อแยกน้ำมัน-ไขมันที่ปนเปื้อนออกไปกำจัด ก่อนระบายน้ำที่แยกน้ำมันออกแล้วลงสู่ระบบบำบัดน้ำเสียของโครงการต่อไป	-	ภาพที่ 2.2-22

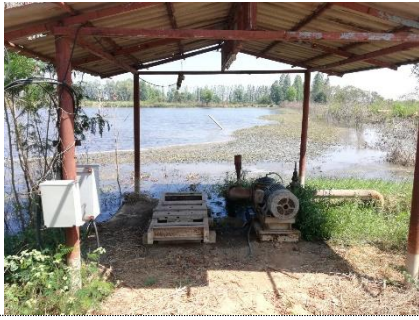
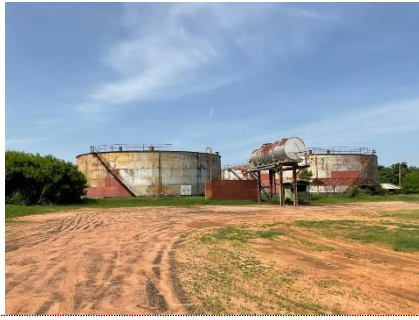
ภาพที่ 2.2-23 จุดสูบน้ำสำหรับแจกจ่ายให้เกษตรกร	ภาพที่ 2.2-24 ถังเก็บกากน้ำตาล

- มีจุดสูบน้ำสำหรับแจกจ่ายให้เกษตรกรในพื้นที่ใกล้เคียงสำหรับรถน้ำที่มารับน้ำที่ผ่านการบำบัดไปใช้ในพื้นที่เกษตรกรรม	- มีจุดสูบน้ำสำหรับแจกจ่ายให้เกษตรกรในพื้นที่ใกล้เคียง		ภาพที่ 2.2-23

3.3 บ่อเก็บกากน้ำตาล			
- การก่อสร้างบ่อเก็บกากน้ำตาลให้มีแผนการควบคุมและตรวจสอบคุณภาพการก่อสร้างให้เป็นไปตามมาตรฐานสากลหรือหน่วยงานราชการ เช่น กรมโยธาฯ โดยเฉพาะการบดอัดดินและการตั้งชั้นปูรองกันซึม ได้แก่ <ul style="list-style-type: none"> • ชั้นดินเดิมบดอัด หนา 30 เซนติเมตร • ชั้นดินเหนียว หนา 90 เซนติเมตร • HDPE หนาไม่น้อยกว่า 1 มิลลิเมตร 	- โครงการก่อสร้างบ่อและถังเก็บกากน้ำตาลเสร็จเรียบร้อยแล้ว	-	ภาพที่ 2.2-24

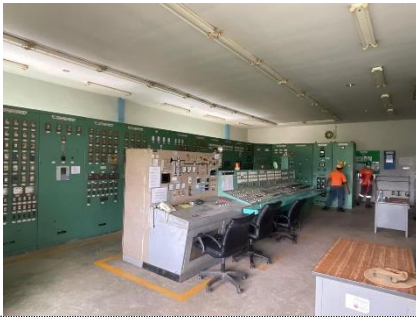
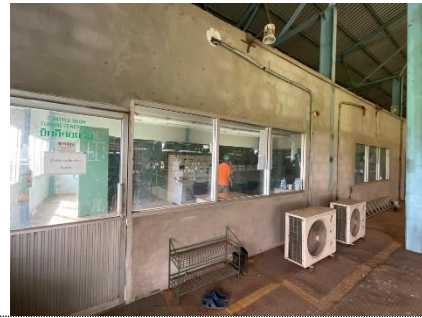
ภาพที่ 2.2-28 Control Room

- จัดให้มีแนวป้องกันเสียงบริเวณพื้นที่ทำงานที่มีเสียงดังเกินกว่า 85 เดซิเบล (เอ) และมีบุคลากรปฏิบัติงานอยู่ในพื้นที่ดังกล่าวตลอดเวลา	- มี Control Room ที่เป็นห้องปิดในพื้นที่การผลิต เพื่อลดการสัมผัสกับเสียงดัง	-	ภาพที่ 2.2-28

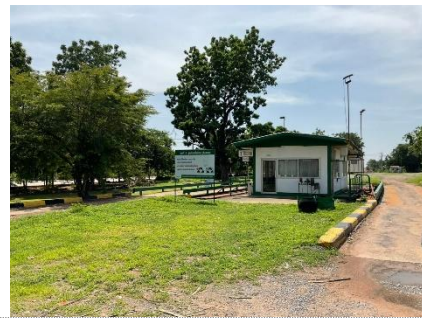
ภาพที่ 2.2-30 อาคารขังน้ำหนักรถบรรทุก

- กำหนดให้มีการควบคุมน้ำหนักบรรทุก ตามกฎหมายกำหนด	- กำหนดให้รถบรรทุกต้องควบคุมน้ำหนักตามกฎหมายกำหนด โดยมีการชั่งน้ำหนักบรรทุกทุกครั้งที่เข้ามาถึงโรงงาน	-	ภาพที่ 2.2-30

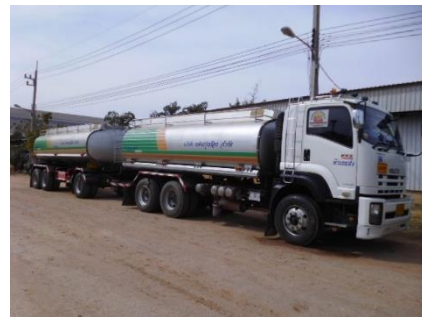
ภาพที่ 2.2-41 รถบรรทุกกาน้ำตาลประเภท Tank Truck

- รถบรรทุกทุกกากน้ำตาลต้องเป็นรถประเภท Tank Truck ที่ได้มาตรฐานของรถบรรทุกน้ำมันและเคมีภัณฑ์	- รถบรรทุกทุกกากน้ำตาลเป็นรถประเภท Tank Truck ที่ได้มาตรฐานของรถบรรทุกน้ำมันและเคมีภัณฑ์	-	ภาพที่ 2.2-41

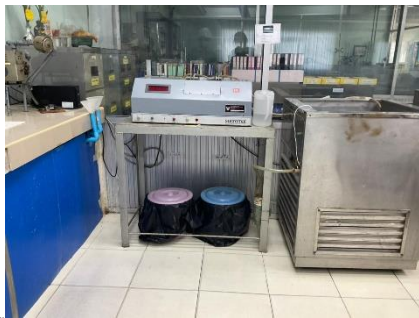
ภาพที่ 2.2-43 ถังใส่กระดาษกรองปนเปื้อน
สารตะกั่วในห้องปฏิบัติการ

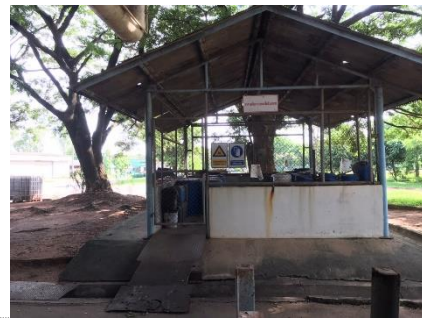
ภาพที่ 2.2-44 อาคารเก็บรวบรวม
กากของเสียอันตราย

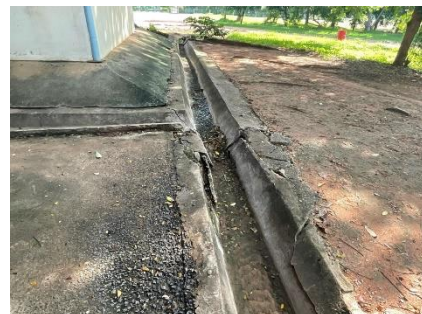
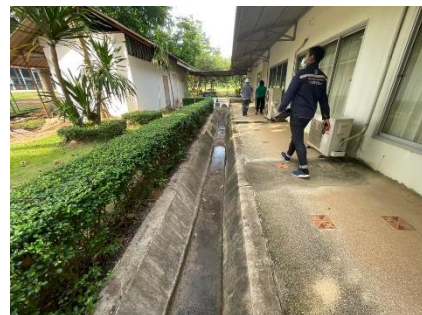
ภาพที่ 2.2-45 รางรวบรวมน้ำฝนรอบพื้นที่โครงการ

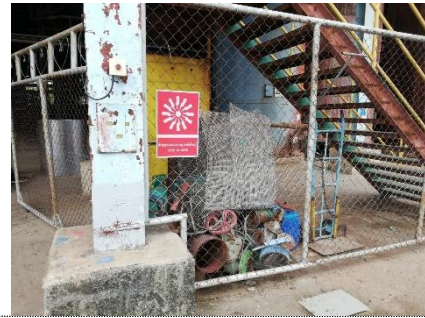
ภาพที่ 2.2-47 ระบบสัญญาณเตือนภัยแบบอัตโนมัติ

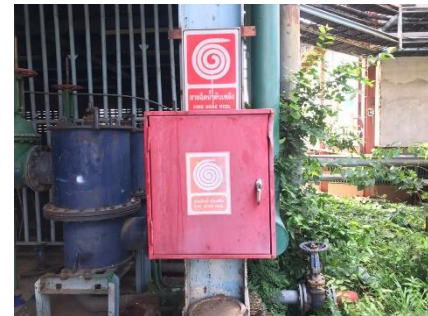
สายฉีดน้ำดับเพลิง

ภาพที่ 2.2-49 ระบบป้องกันและระงับอัคคีภัย
