## บทที่ 2

### การปฏิบัติตามมาตรการป้องกัน และแก้ไขผลกระทบสิ่งแวดล้อม

#### 2.1 การติดตามตรวจสอบผลการปฏิบัติตามมาตรการป้องกันและแก้ไขผลกระทบสิ่งแวดล้อม

**ตารางที่ 2.2-1** ผลการปฏิบัติตามมาตรการป้องกันและแก้ไขผลกระทบสิ่งแวดล้อม (ช่วงดำเนินการ) โครงการโรงไฟฟ้าในโรงงานน้ำตาล บริษัท น้ำตาลและอ้อยตะวันออก จำกัด (มหาชน) ระหว่างเดือนมกราคม-มิถุนายน 2565

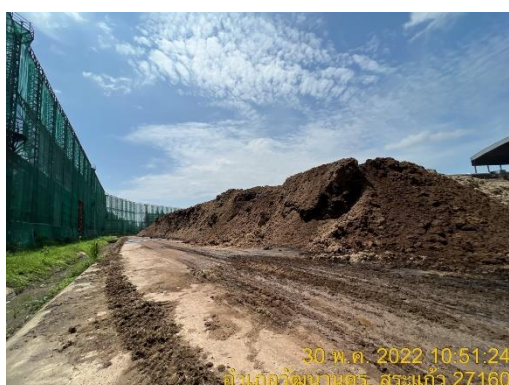
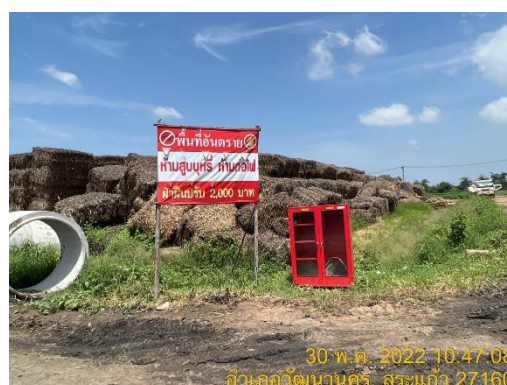
รูปที่ 5 ลานกองเชื้อเพลิงและป้ายเตือน

ลานกองเชื้อเพลิง

ป้ายเตือน

| มาตรการป้องกันและแก้ไขผลกระทบสิ่งแวดล้อม | สถานที่<br>ดำเนินการ | ผลการปฏิบัติตามมาตรการฯ | ปัญหา อุปสรรค<br>ที่ไม่สามารถ<br>ปฏิบัติตามมาตรการ<br>และแนวทางแก้ไข | หลักฐานและ<br>เอกสารประกอบ |
|---|---|---|--|--|
| <b>1.2 มาตรการจัดการบริเวณพื้นที่จัดเก็บเชื้อเพลิง</b><br>- กำหนดให้พื้นที่ลานกองเก็บเชื้อเพลิงและอาคารกองเก็บเชื้อเพลิงเป็นพื้นที่เฉพาะ ห้ามบุคคลที่ไม่เกี่ยวข้องเข้าไปในพื้นที่ดังกล่าว รวมทั้งสูบบุหรี่หรือนำวัสดุประเภทเชื้อเพลิงเข้าไปในพื้นที่ดังกล่าว<br>- เก็บตัวอย่างกากอ้อยเพื่อวิเคราะห์หาค่าความชื้นทุกวัน วันละ 3 ช่วงเวลา (08.00 น. 16.00 น. และ 24.00 น.) เพื่อสามารถวิเคราะห์เป็นค่าเผื่อระวังในการฉีดพรมน้ำกองกากอ้อย ในกรณีที่มีค่าความชื้นของกากอ้อยต่ำลงเหลือร้อยละ 30 ในทิศทางใต้ลมให้ฉีดพรมน้ำ เพื่อลดการฟุ้งกระจายของฝุ่นละออง<br>- ทำการปลูกต้นสนประดิพัทธ์สลับกับไม้ทรงพุ่มเตี้ย เช่น ต้นเข็มหรือต้นไม้อื่นที่เทียบเท่าโดยรอบลานกองกากอ้อย จำนวน 3 แถวสลับฟันปลา | - ลาน กองเก็บเชื้อเพลิง<br><br>- ลาน กองเก็บเชื้อเพลิง<br><br>- ลาน กองเก็บเชื้อเพลิง | - ลานกองเก็บเชื้อเพลิงและอาคารกองเก็บเชื้อเพลิงโครงการได้กำหนดให้เป็นพื้นที่เฉพาะห้ามไม่ให้บุคคลที่ไม่เกี่ยวข้องเข้าพื้นที่รวมทั้งห้ามสูบบุหรี่หรือนำวัสดุประเภทเชื้อเพลิงเข้าพื้นที่ดังกล่าวพร้อมทั้งติดป้ายเตือนและให้ปฏิบัติตามอย่างเคร่งครัด<br>- โครงการได้กำหนดให้มีการเก็บตัวอย่างกากอ้อยเพื่อนำไปวิเคราะห์หาค่าความชื้นทุกวัน วันละ 3 ช่วงเวลา (08.00 น. 16.00 น. และ 24.00 น.) เพื่อวิเคราะห์เป็นค่าเผื่อระวังในการฉีดพรมน้ำกองกากอ้อย และเพื่อลดการฟุ้งกระจายของฝุ่นละออง<br>- โครงการมีการปลูกต้นไม้รอบลานกองกากอ้อยตามที่มาตรการกำหนด | -<br><br>-<br><br>- | - รูปที่ 5 ลานกองเชื้อเพลิงและป้ายเตือน<br><br>- ภาคผนวก 8ข<br>- รูปที่ 5 ลานกองเชื้อเพลิงและป้ายเตือน<br><br>- รูปที่ 6 ต้นไม้รอบลานกองเชื้อเพลิง |

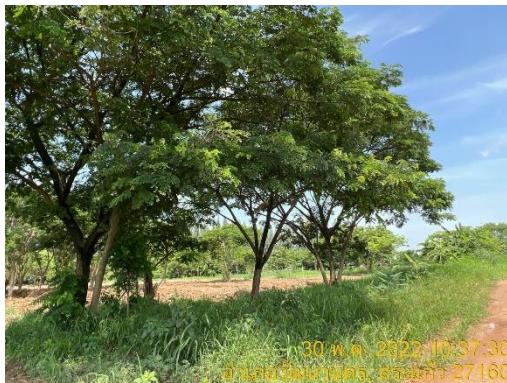
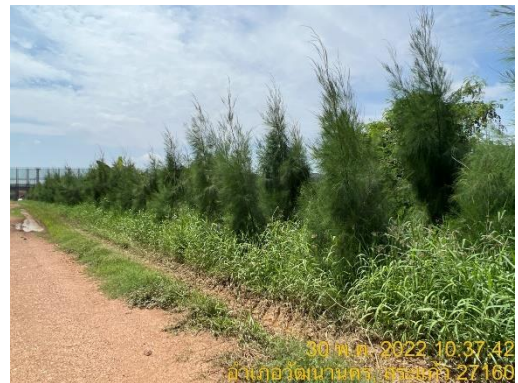
รูปที่ 28 ระบบบำบัดน้ำเสียของโครงการและต้นไม้

ระบบบำบัดน้ำเสีย

ต้นไม้
