บริษัท ปตท. จำกัด (มหาชน) ได้จัดทำรายงานการวิเคราะห์ผลกระทบสิ่งแวดล้อมของโครงการท่อส่งก๊าซธรรมชาติบริเวณสวนอุตสาหกรรมบางกะดี ตั้งอยู่ตำบลบ้านใหม่ และตำบลบางกะดี อำเภอเมือง จังหวัดปทุมธานี โดยโครงการได้รับความเห็นชอบจากสำนักงานนโยบายและแผนทรัพยากรธรรมชาติและสิ่งแวดล้อม (สผ.) ตามหนังสือเลขที่ ทส 1009/10351 ลงวันที่ 21 พฤศจิกายน พ.ศ.2550 (ภาคผนวก ก) ซึ่งกำหนดให้บริษัท ปตท. จำกัด (มหาชน) ต้องเสนอผลการปฏิบัติตามมาตรการป้องกันและ

ดังนั้น บริษัท ปตท. จำกัด (มหาชน) จำกัด จึงมอบหมายให้บริษัท ซีคोट จำกัด ซึ่งเป็น บริษัทที่ปรึกษาทางด้านสิ่งแวดล้อม ดำเนินการตรวจวัดผลกระทบสิ่งแวดล้อม พร้อมทั้งตรวจสอบและรวบรวม ข้อมูลเพื่อจัดทำรายงานผลการปฏิบัติตามมาตรการป้องกันและแก้ไขผลกระทบสิ่งแวดล้อม และมาตรการ ติดตามตรวจสอบผลกระทบสิ่งแวดล้อม โครงการก่อสร้างท่าเรือขนถ่ายสินค้าบริเวณสวนอุตสาหกรรมบางกะดี เสนอต่อหน่วยงานราชการที่เกี่ยวข้อง สำหรับรายงานฉบับนี้เป็นการรายงานผลการปฏิบัติตามมาตรการ ป้องกันและแก้ไขผลกระทบสิ่งแวดล้อม และมาตรการติดตามตรวจสอบผลกระทบสิ่งแวดล้อม ครั้งที่ 1 ประจำปี พ.ศ.2565 ระหว่างเดือนมกราคม ถึงมิถุนายน พ.ศ.2565

โครงการท่อส่งก๊าซธรรมชาติบริเวณสวนอุตสาหกรรมบางกะดี

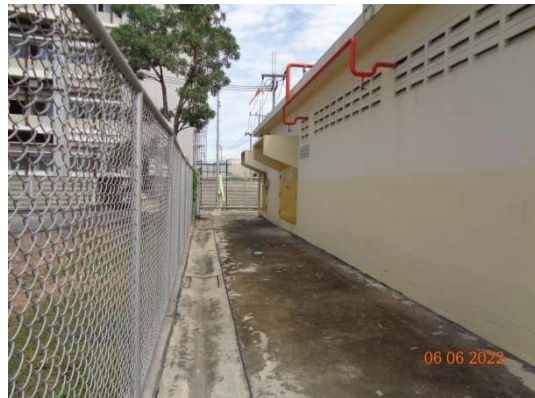
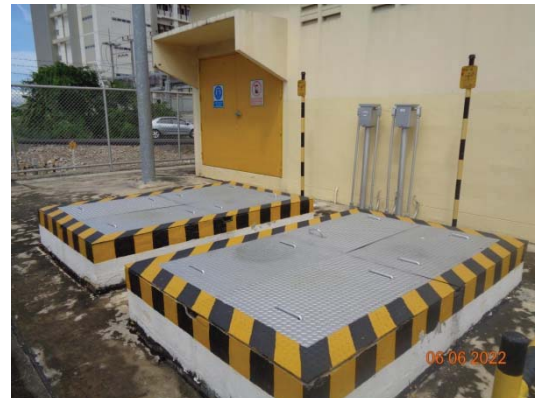
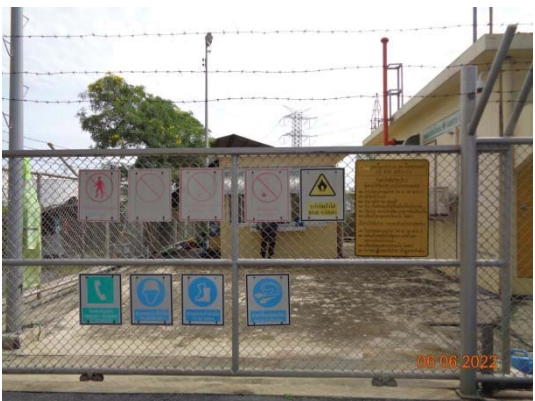
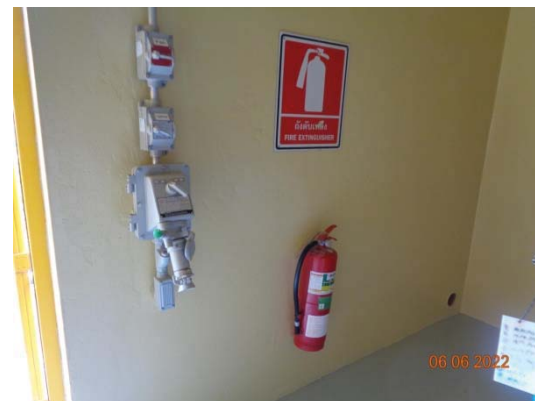
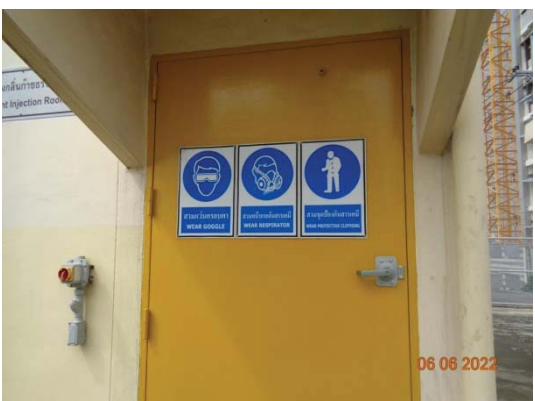
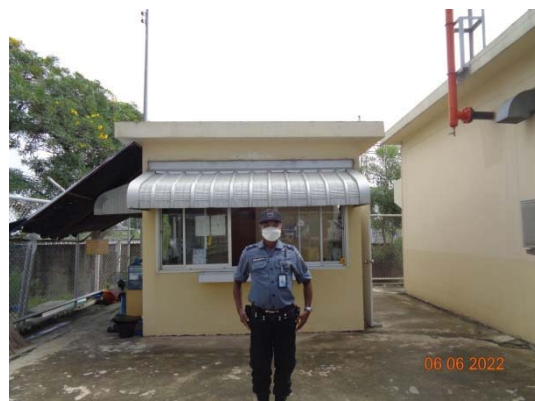
รูปที่ 2.1-3 สภาพปัจจุบันบริเวณแนวท่อก๊าซธรรมชาติ
โครงการก่อสร้างก๊าซธรรมชาติบริเวณสวนอุตสาหกรรมบางกะดี
บริษัท ปตท. จำกัด(มหาชน) จำกัด

พื้นที่โครงการตั้งอยู่ในตำบลบ้านใหม่และตำบลบางกะดี อำเภอเมือง จังหวัดปทุมธานี โดยเป็นการเชื่อมต่อจากท่อส่งก๊าซธรรมชาติสายปทุมธานี-พญาไท ของบริษัท ปตท. จำกัด (มหาชน) แล้ววางท่อเข้ามาภายในพื้นที่ว่างของหมวดการทางปทุมธานี โดยใช้ท่อเหล็กขนาดเส้นผ่านศูนย์กลาง 8 นิ้ว จากนั้นจึงวางท่อส่งก๊าซธรรมชาติเข้าไปตามถนนสายต่างๆ ภายในสวนอุตสาหกรรมบางกะดี เพื่อส่งก๊าซธรรมชาติให้กับโรงงานต่างๆ ที่อยู่ภายในสวนอุตสาหกรรมบางกะดี ที่มีการใช้ก๊าซธรรมชาติ ซึ่งแผนภาพระบบท่อส่งก๊าซธรรมชาติของโครงการ ดังแสดงในรูปที่ 2.1-2 และสภาพปัจจุบันบริเวณแนวท่อส่งก๊าซธรรมชาติ ดังแสดงในรูปที่ 2.1-3

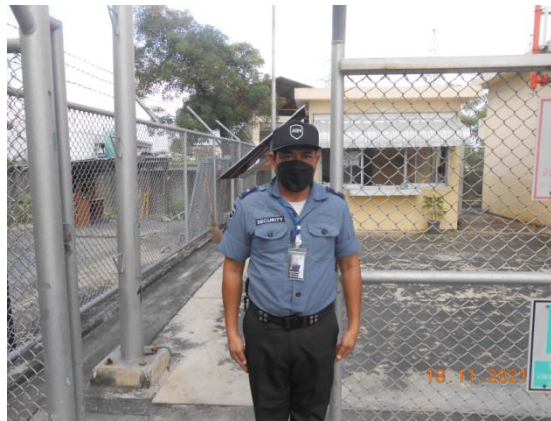
รูปที่ 3-1 เจ้าหน้าที่รักษาความปลอดภัยประจำสถานีก๊าซฯ OTS

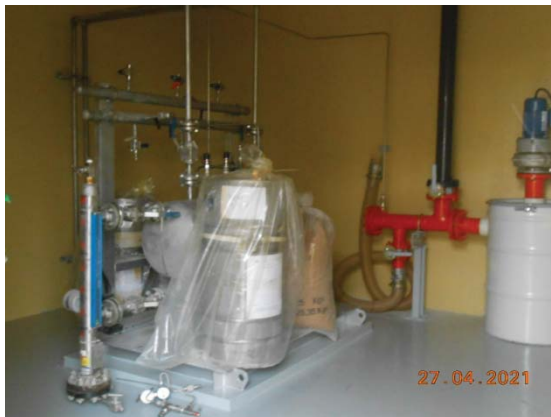
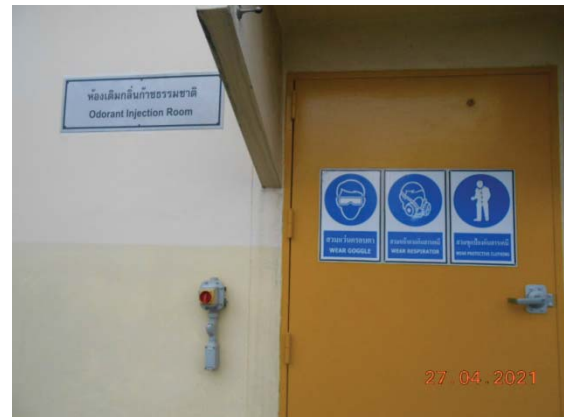
รูปที่ 3-2 บริเวณห้องเติมกลิ่นก๊าซธรรมชาติ

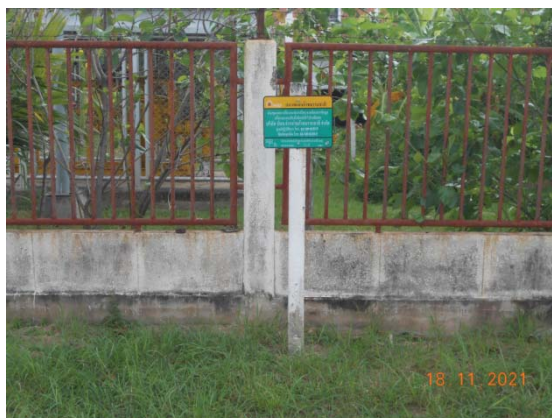
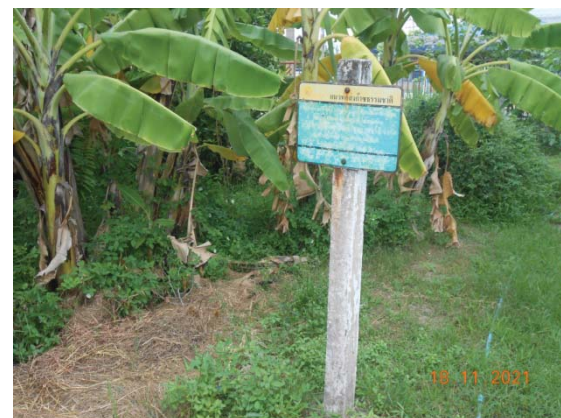
รูปที่ 3-3 ป้ายแสดงตำแหน่งแนวทอก๊าซธรรมชาติ

ป้ายแสดงตำแหน่งท่อส่งก๊าซฯ จะถูกติดตั้งตามแนวท่อที่บริเวณขอบถนนและจุดข้าม เพื่อแสดงว่ามีท่อก๊าซฝังอยู่ใต้ดิน ในส่วนของท่อประธาน HDPE จะติดตั้งป้ายตามเสาไฟฟ้าริมถนน หันหน้าตามความยาวถนนที่ระยะห่างทุก 50-100 เมตร หรือทุกระยะเสาไฟฟ้าที่ถี่

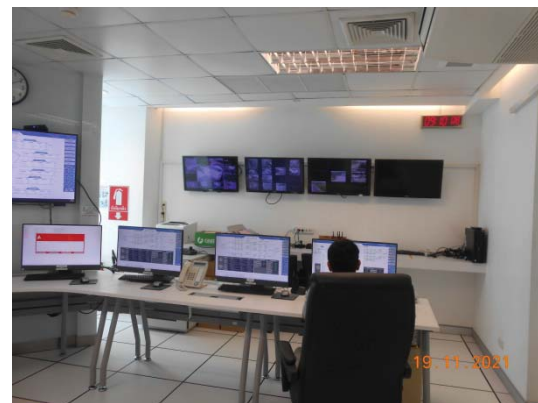
รูปที่ 3-5 ศูนย์ควบคุมฉุกเฉิน (SCADA ROOM)

ระบบการจำหน่ายก๊าซธรรมชาติจะใช้ระบบ SCADA (Supervisory Control and Data Acquisition) ในการเฝ้าติดตามและตรวจสอบ โดยทำการติดตั้งหน่วยควบคุมทางไกล (Remote Terminal Units, RTU) เพื่อวัดและรวบรวมข้อมูลต่างๆ จากอุปกรณ์ที่ติดตั้งไว้ในสถานีก๊าซ OTS ส่งข้อมูลผ่านระบบสื่อสารไปยังระบบแสดงผลและบันทึกข้อมูล ที่บริหารจัดการด้วยระบบคอมพิวเตอร์ที่ตั้งอยู่ในศูนย์ควบคุม (Gas Response Control Center, GRCC) ซึ่งรับดำเนินการโดยบริษัท ปตท. จำกัด (มหาชน) ตั้งอยู่ที่อาคารสำนักงานบางปู เลขที่ 918 ถนนพัฒนา 1 ซอย 3A นิคมอุตสาหกรรมบางปู ตำบลบางปูใหม่ อำเภอเมืองสมุทรปราการ จังหวัดสมุทรปราการ

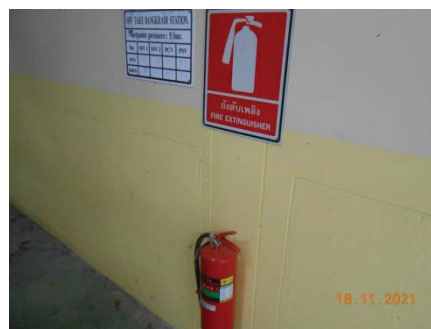
รูปที่ 3-6 ถังดับเพลิงประจำสถานีก๊าซฯ OTS

ในสถานีจะมีเครื่องดับเพลิงชนิดผง (Powder Extinguisher) ติดตั้งไว้ในที่ที่สะดวกต่อการใช้
และมีป้ายบอกให้เห็นชัดเจน สำหรับระเบียบการปฏิบัติงานการบำรุงรักษาเชิงป้องกัน (PM) สถานีก๊าซฯ
OTS และสถานี MRS ดังแสดงในภาคผนวก ข-3

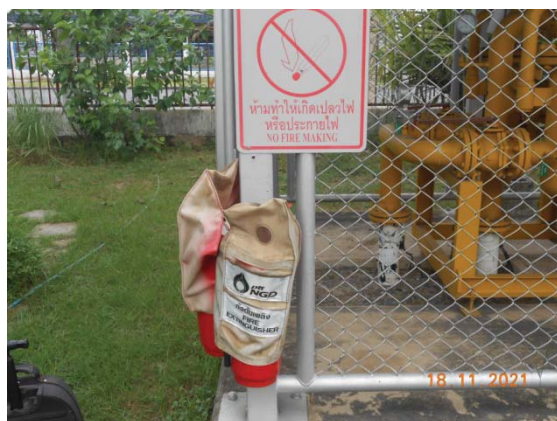
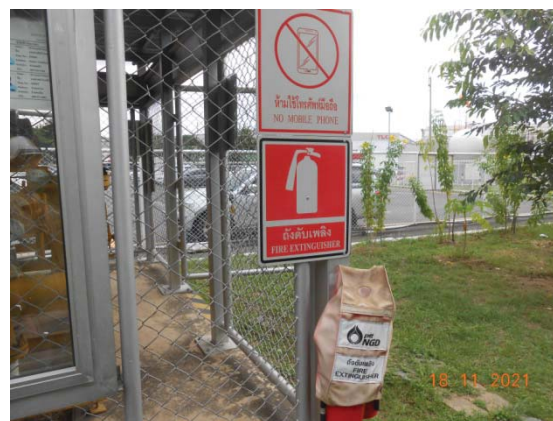
รูปที่ 3-7 ถังดับเพลิงประจำสถานี MRS

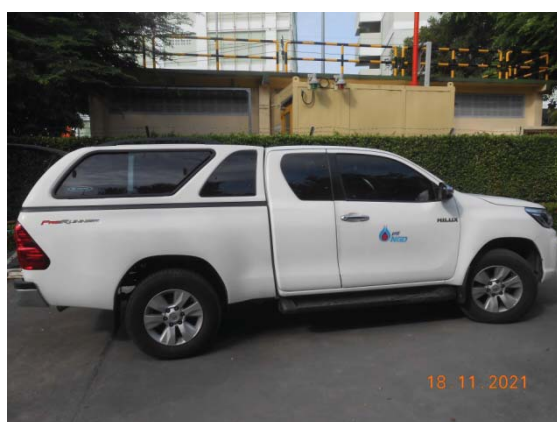
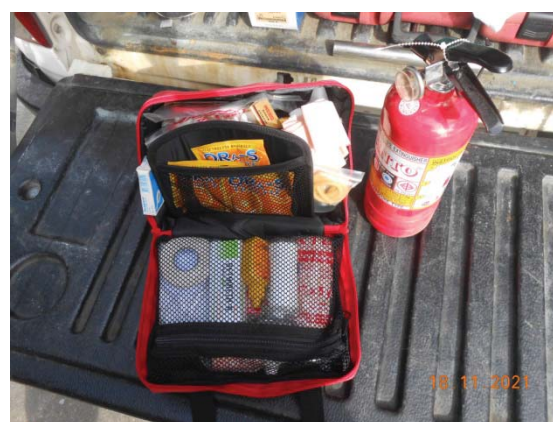
รูปที่ 3-8 รถปฏิบัติการพร้อมอุปกรณ์ต่างๆ
