## การปฏิบัติตามมาตรการป้องกัน และแก้ไขผลกระทบสิ่งแวดล้อม

### 2.1 การติดตามตรวจสอบผลการปฏิบัติตามมาตรการป้องกันและแก้ไขผลกระทบสิ่งแวดล้อม

**ตารางที่ 2.2-1** ผลการปฏิบัติตามมาตรการป้องกันและแก้ไขผลกระทบคุณภาพสิ่งแวดล้อม (ระยะดำเนินการ) โครงการขยายกำลังการผลิตโดยปรับเปลี่ยนเตาหลอม  
โรงงานผลิตผลิตภัณฑ์อะลูมิเนียม (ครั้งที่ 1) บริษัท ทอสเท็มไทย จำกัด ระหว่างเดือนมกราคม-มิถุนายน 2565

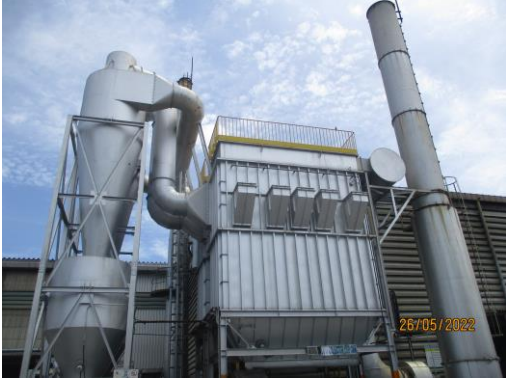
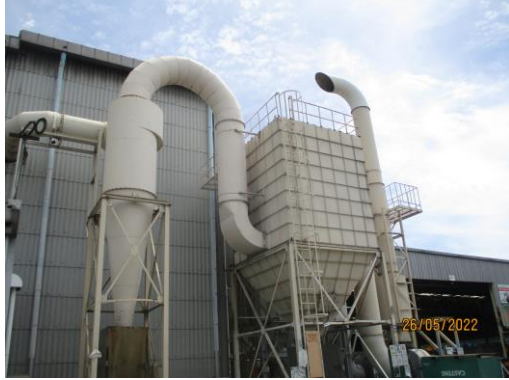
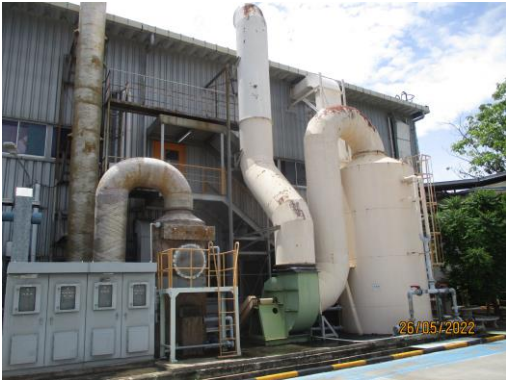
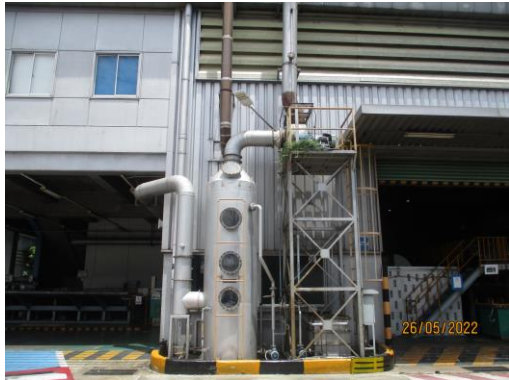
Wet Scrubber	
รูปที่ 1 ระบบบำบัดมลพิษทางอากาศ

มาตรการป้องกัน และแก้ไขผลกระทบสิ่งแวดล้อม	สถานที่ดำเนินการ	ผลการปฏิบัติตามมาตรการฯ	ปัญหา อุปสรรคที่ไม่สามารถปฏิบัติตามมาตรการและแนวทางแก้ไข	หลักฐานและเอกสารอ้างอิง
<b>2. คุณภาพอากาศ (ต่อ)</b> <b>2.1 การระบายมลพิษออกจากปล่อง (ต่อ)</b> - ติดตั้งระบบควบคุมมลพิษทางอากาศจากการพ่นสีจากการใช้สารละลายอินทรีย์เป็นตัวทำละลายโดย Packed Tower ที่ใช้ Activated Carbon ในกระบวนการพ่นสี (Paint shop)	- ภายในพื้นที่โครงการ	- โครงการมีระบบควบคุมมลพิษทางอากาศแบบ Packed Tower โดยใช้ Activated Carbon ในการดูดซับสารเคมีและสารอินทรีย์ที่ปนเปื้อนมากับอากาศในกระบวนการพ่นสี (Paint-Shop)	-	- รูปที่ 1 ระบบบำบัดมลพิษทางอากาศ

- จัดให้มีระบบระบายอากาศเสียจากแหล่งกำเนิด และรวบรวมเข้าสู่ระบบบำบัดก่อนระบายอากาศที่ผ่านการบำบัดแล้วออกสู่บรรยากาศ	- ภายในพื้นที่โครงการ	- โครงการมีการควบคุมมลพิษทางอากาศจากกระบวนการผลิตรวบรวมเข้าสู่ระบบบำบัดมลพิษทางอากาศตามประเภทของมลสาร เช่น Cyclone ต่อนุกรมกับ Bag Filter จำนวน 3 ชุด และ Wet Scrubber จำนวน 9 ชุด และ Activated Carbon จำนวน 10 ชุด ซึ่งปริมาณมลสารต่างๆ จะรวบรวมเข้าสู่ระบบบำบัดก่อนระบายออกสู่บรรยากาศ	-	- รูปที่ 1 ระบบบำบัดมลพิษทางอากาศ

1. ระบบควบคุมฝุ่นละอองจากการกวาด Dross 2. ระบบควบคุมฝุ่นละอองจาก Hood หน้าเตาหลอม 3. ระบบควบคุมฝุ่นละอองจาก Die Polishing 4. ระบบควบคุมไอกรดจาก Anodize 5. ระบบควบคุมไอน้ำจาก Etching 6. ระบบควบคุมไอน้ำจาก Die Washing 7. ระบบดูดซับสารอินทรีย์ระเหยจาก Painting			-	- รูปที่ 1 ระบบบำบัดมลพิษทางอากาศ

Cyclone อนุกรมกับ Bag Filter

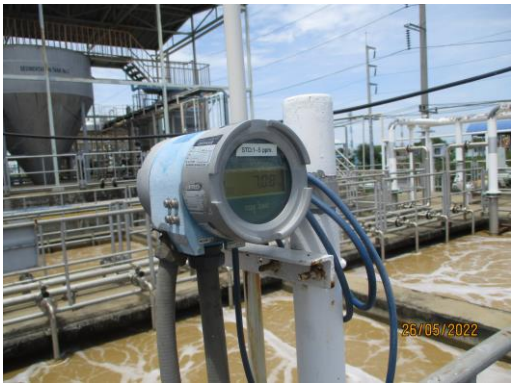
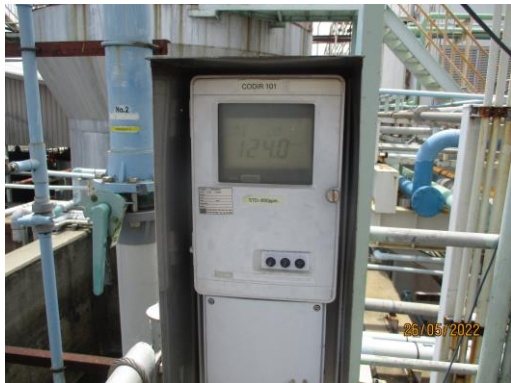
มาตรการป้องกัน และแก้ไขผลกระทบสิ่งแวดล้อม	สถานที่ดำเนินการ	ผลการปฏิบัติตามมาตรการฯ	ปัญหา อุปสรรคที่ไม่สามารถปฏิบัติตามมาตรการและแนวทางแก้ไข	หลักฐานและเอกสารประกอบ
<b>3. คุณภาพน้ำ (ต่อ)</b> - ติดตั้งเครื่องมือตรวจวัดคุณภาพน้ำอัตโนมัติชนิด pH และ COD ใน Inspection pit เพื่อตรวจสอบคุณภาพน้ำหลังการบำบัดจากระบบ Wastewater Treatment Plant (WWTP 1) จำนวน 1 ชุด	- Wastewater Treatment Plant (WWTP1)	- โครงการติดตั้งเครื่องมือตรวจวัดคุณภาพน้ำอัตโนมัติชนิด pH และ COD ใน Inspection pit เพื่อตรวจสอบคุณภาพน้ำหลังการบำบัดจากระบบ Wastewater Treatment Plant (WWTP 1) จำนวน 1 ชุด	-	- รูปที่ 6 pH และ COD Online

- ติดตั้งเครื่องมือตรวจวัดคุณภาพน้ำอัตโนมัติชนิด pH และ COD ใน Inspection pit เพื่อตรวจสอบคุณภาพน้ำหลังการบำบัด IR Wastewater Treatment Plant (WWTP 2) จำนวน 1 ชุด	- IR Wastewater Treatment Plant (WWTP2)	- โครงการติดตั้งเครื่องมือตรวจวัดคุณภาพน้ำอัตโนมัติชนิด pH และ COD ใน Inspection pit เพื่อตรวจสอบคุณภาพน้ำหลังการบำบัดจากระบบ IR Wastewater Treatment Plant (WWTP 2) จำนวน 1 ชุด	-	- รูปที่ 5 ระบบบำบัดน้ำเสียของโครงการ - รูปที่ 6 pH และ COD Online

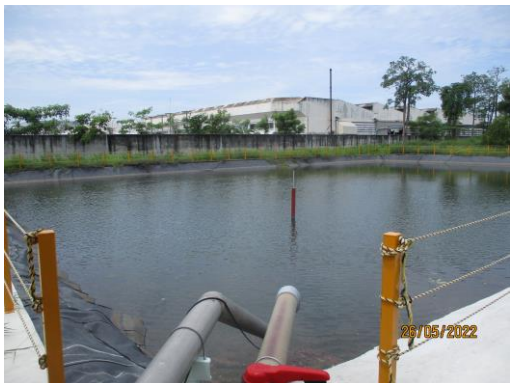
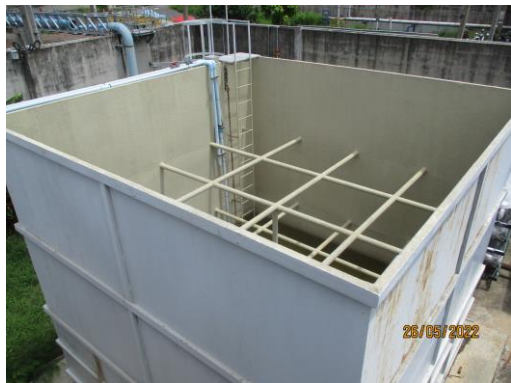
ขนาด 6,193 ลบ.ม.	ขนาด 100 ลบ.ม.
รูปที่ 7 บ่อฉุกเฉิน (Emergency Pond)

- น้ำเสียที่ผ่านการบำบัดจาก Wastewater Treatment Plant (WWTP1) และมีค่าเป็นไปตามเกณฑ์ที่เขตอุตสาหกรรมนวนครกำหนดให้รวบรวมไปยังบ่อบำบัดน้ำทิ้ง ขนาด 5,558 ลูกบาศก์เมตร เพื่อระบายไปยังระบบบำบัดน้ำเสียส่วนกลางของเขตอุตสาหกรรมนวนคร กรณีคุณภาพน้ำมีค่าไม่อยู่ในเกณฑ์ที่กำหนดให้รวบรวมไปที่บ่อบำบัดฉุกเฉิน ขนาด 6,193 ลูกบาศก์เมตร เพื่อรอการบำบัดใหม่จนกระทั่งมีค่าอยู่ในเกณฑ์ที่กำหนด	- Wastewater Treatment Plant (WWTP1)	- น้ำเสียหลังผ่านการบำบัดจากระบบ (WWTP1) โครงการควบคุมคุณภาพน้ำทิ้งให้มีค่าอยู่ในเกณฑ์ที่เขตอุตสาหกรรมนวนครกำหนดและน้ำทิ้งหลังผ่านการบำบัดฯ รวบรวมไปยังบ่อบำบัดน้ำทิ้งขนาด 5,558 ลบ.ม. ก่อนระบายไปยังระบบบำบัดน้ำเสียของเขตอุตสาหกรรมนวนคร กรณีหากพบคุณภาพน้ำมีค่าเกินเกณฑ์ที่กำหนดจะถูกส่งไปยังบ่อบำบัดฉุกเฉินขนาด 6,193 ลบ.ม. เพื่อรอการบำบัดใหม่ให้มีค่าอยู่ในเกณฑ์ที่กำหนด ก่อนระบายออกนอกโครงการ	-	- รูปที่ 5 ระบบบำบัดน้ำเสียของโครงการ - รูปที่ 7 บ่อบำบัดฉุกเฉิน (Emergency Pond)

มาตรการป้องกัน และแก้ไขผลกระทบสิ่งแวดล้อม	สถานที่ดำเนินการ	ผลการปฏิบัติตามมาตรการฯ	ปัญหา อุปสรรคที่ไม่สามารถปฏิบัติตามมาตรการและแนวทางแก้ไข	หลักฐานและเอกสารอ้างอิง
<b>3. คุณภาพน้ำ (ต่อ)</b> - น้ำเสียที่ผ่านการบำบัดจาก IR Wastewater Treatment Plant (WWTP2) และมีค่าเป็นไปตามเกณฑ์ที่เขตอุตสาหกรรมนวนครกำหนดให้รวบรวมไปยังบ่อบำบัดน้ำทิ้ง ขนาด 100 ลูกบาศก์เมตร เพื่อระบายไปยังระบบบำบัดน้ำเสียส่วนกลางของเขตอุตสาหกรรมนวนคร กรณีคุณภาพน้ำมีค่าไม่อยู่ในเกณฑ์ที่กำหนดให้รวบรวมไปที่บ่อบำบัดน้ำเสีย ขนาด 100 ลูกบาศก์เมตร เพื่อรอการบำบัดใหม่จนกระทั่งมีค่าอยู่ในเกณฑ์ที่กำหนด	- IR Wastewater Treatment Plant (WWTP2)	- น้ำเสียหลังผ่านการบำบัดจากระบบฯ WWTP 2 โครงการควบคุมคุณภาพน้ำทิ้งให้มีค่าอยู่ในเกณฑ์ที่เขตอุตสาหกรรมนวนครกำหนด และน้ำหลังผ่านการบำบัดรวบรวมไปยังบ่อบำบัดน้ำทิ้ง ขนาด 100 ลบ.ม. ก่อนระบายไปยังระบบบำบัดน้ำเสียของเขตอุตสาหกรรมนวนคร กรณีหากพบคุณภาพน้ำมีค่าเกินเกณฑ์ที่กำหนดจะรวบรวมไปยังบ่อบำบัดน้ำเสีย ขนาด 100 ลบ.ม. เพื่อรอการบำบัดใหม่ให้มีค่าอยู่ในเกณฑ์ที่กำหนด ก่อนระบายออกนอกโครงการ	-	- รูปที่ 5 ระบบบำบัดน้ำเสียของโครงการ - รูปที่ 7 บ่อบำบัดน้ำเสีย (Emergency Pond)

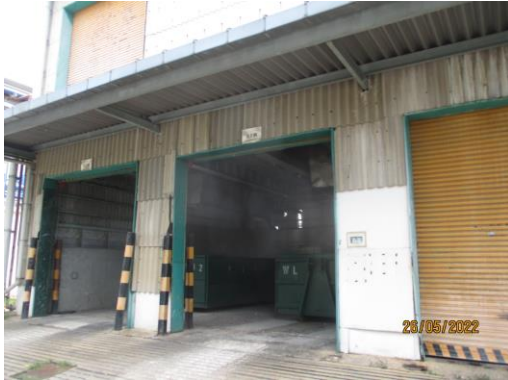
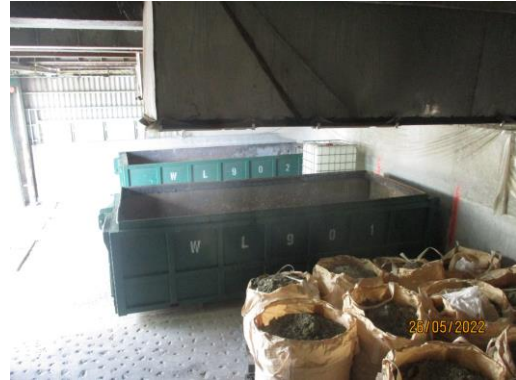
- จัดทำโรงเก็บกากอุตสาหกรรม และกากตะกอนน้ำเสียชั่วคราว เพื่อรวบรวมให้หน่วยงานที่ได้รับอนุญาตรับไปกำจัดอย่างถูกวิธี	- ภายใน พื้นที่โครงการ	- ทางโครงการทำการเก็บรวบรวมกากตะกอนน้ำเสียไว้ที่บริเวณระบบบำบัดน้ำเสียของโครงการ บริเวณระบบบำบัดน้ำเสีย เพื่อรวบรวมก่อนส่งให้บริษัท ไมโครไบโอเทค จำกัด ซึ่งได้รับอนุญาตจากกรมโรงงานอุตสาหกรรมเข้ามารับไปกำจัดอย่างถูกวิธี	-	- รูปที่ 11 พื้นที่เก็บกากตะกอนน้ำเสีย - ภาคผนวก 7ข - ภาคผนวก 8ข

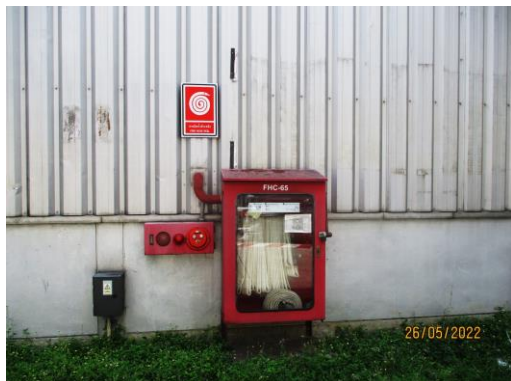
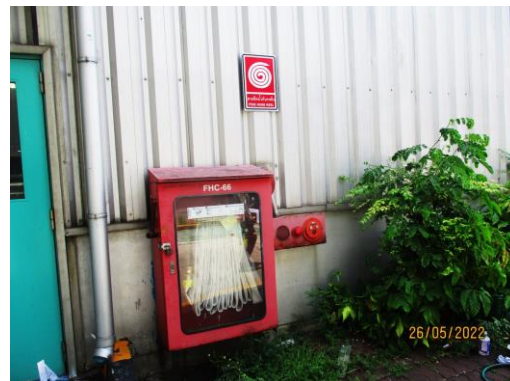
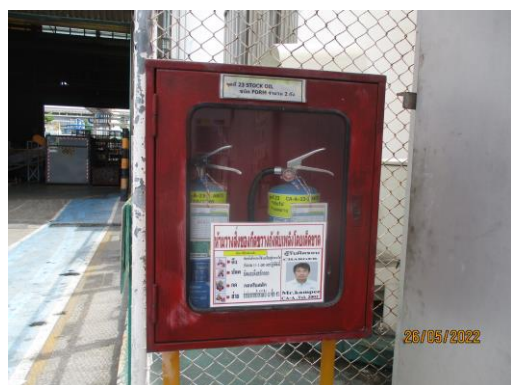
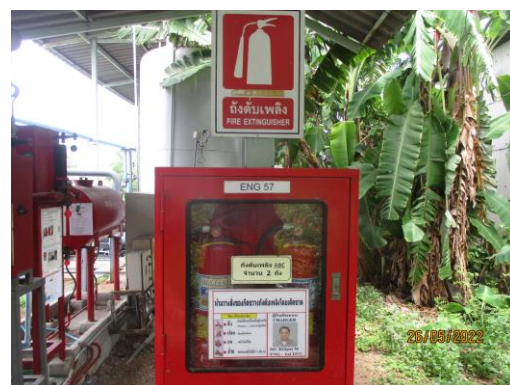
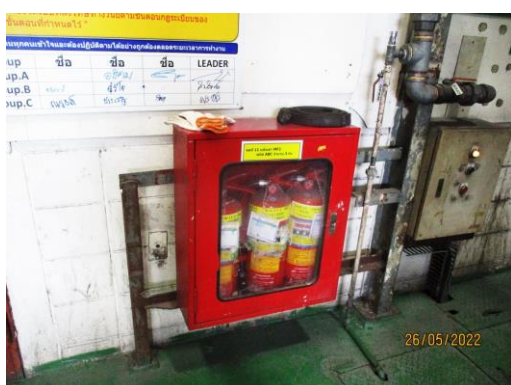
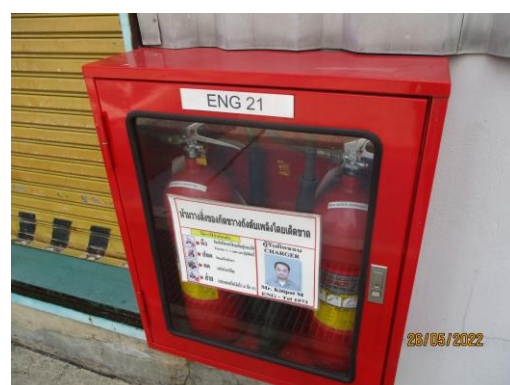
รูปที่ 19 ระบบป้องกันและระงับอัคคีภัยของโครงการ (ต่อ)

ตู้ FHC

ถังดับเพลิงเคมี

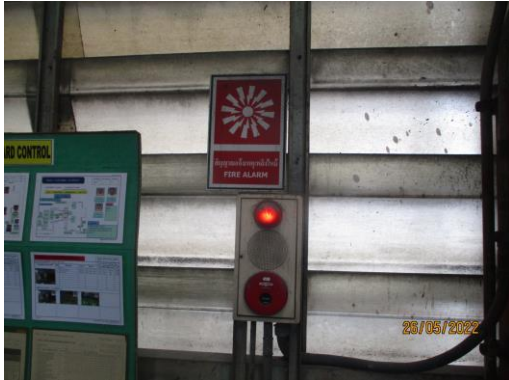
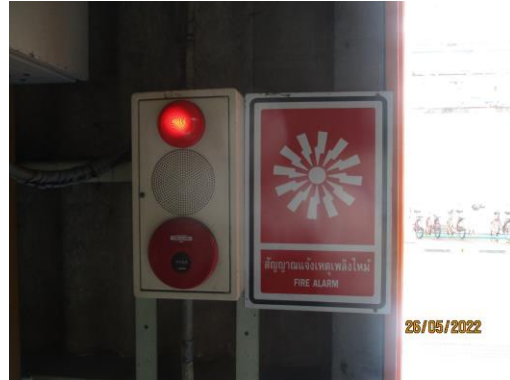
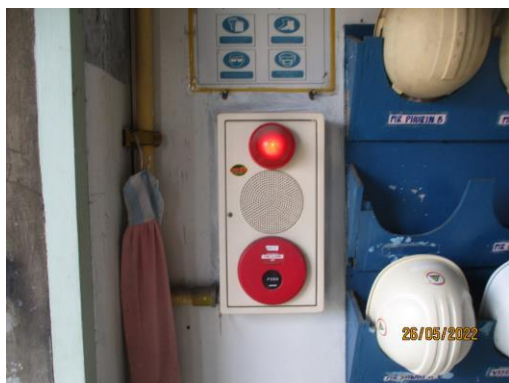
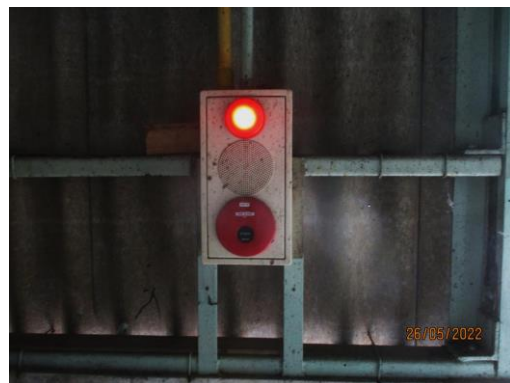
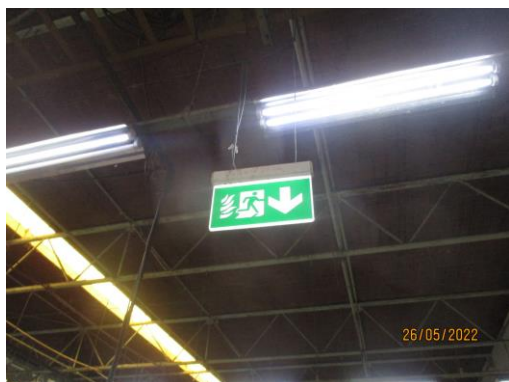
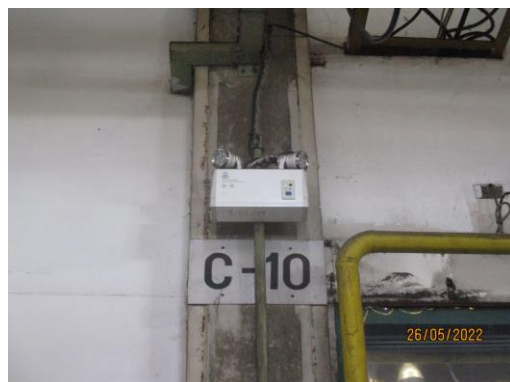
รูปที่ 19 ระบบป้องกันและระงับอัคคีภัยของโครงการ (ต่อ)

สัญญาณแจ้งเหตุเพลิงไหม้

ป้ายแสดงเส้นทางหนีไฟ

ไฟฉุกเฉิน
