บทที่ 2

การปฏิบัติตามมาตรการป้องกัน และแก้ไขผลกระทบสิ่งแวดล้อม

2.1 การติดตามตรวจสอบผลการปฏิบัติตามมาตรการป้องกันและแก้ไขผลกระทบสิ่งแวดล้อม

ตารางที่ 2.2-1 ผลการปฏิบัติตามมาตรการป้องกันและแก้ไขผลกระทบสิ่งแวดล้อม (ระยะดำเนินการ) โครงการโรงไฟฟ้าชีวมวล (ครั้งที่ 1)
ของบริษัท ร่วมท่าลาภพาวเวอร์ จำกัด ระหว่างเดือนมกราคม-มิถุนายน 2565

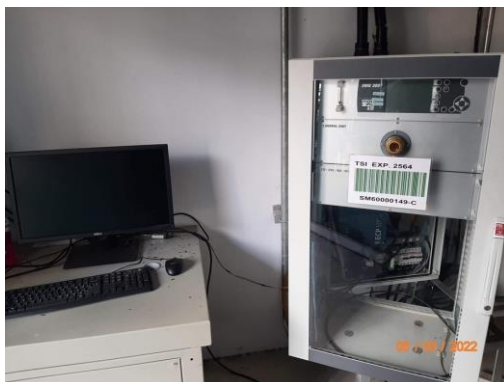
2. คุณภาพอากาศ (ต่อ) - ติดตั้งระบบติดตามตรวจสอบการระบายสารมลพิษจากปล่องอย่างต่อเนื่อง (Continuous Emission Monitoring : CEMs) ทุกปล่อง	- หม้อไอน้ำ	- โครงการดำเนินการติดตั้งระบบติดตามตรวจสอบการระบายของสารมลพิษจากปล่องอย่างต่อเนื่อง (CEMs) ที่ปล่อง A และ B เพื่อติดตามตรวจสอบมลสารที่ระบายออกจากปล่อง ได้แก่ Particulate, NO _x และ SO ₂	-	- รูปที่ 1 การติดตั้ง CEMs

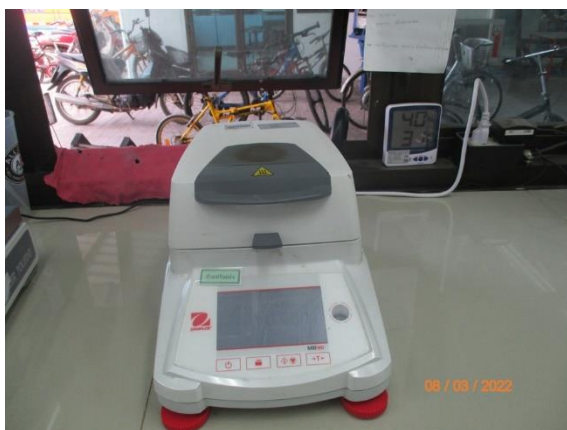
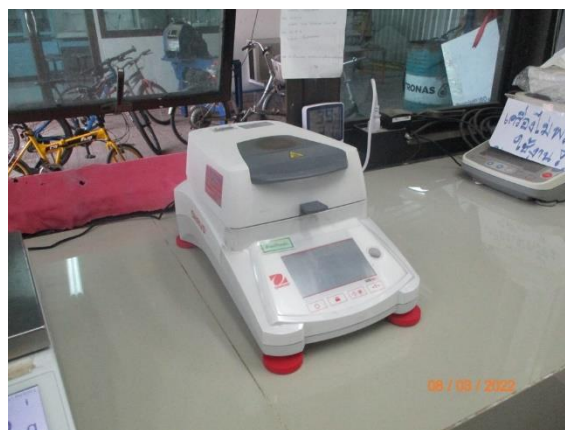
- ควบคุมค่าความชื้นของเชื้อเพลิงในการป้อนเข้าสู่ห้องเผาไหม้ของหม้อไอน้ำ ไม่เกินร้อยละ 50	- หม้อไอน้ำ	- โครงการควบคุมค่าความชื้นของเชื้อเพลิง (กากอ้อย) ให้มีค่าไม่เกินร้อยละ 50	-	- รูปที่ 2 เครื่องตรวจวัดความชื้นอ้อย - ภาคผนวก 9ค

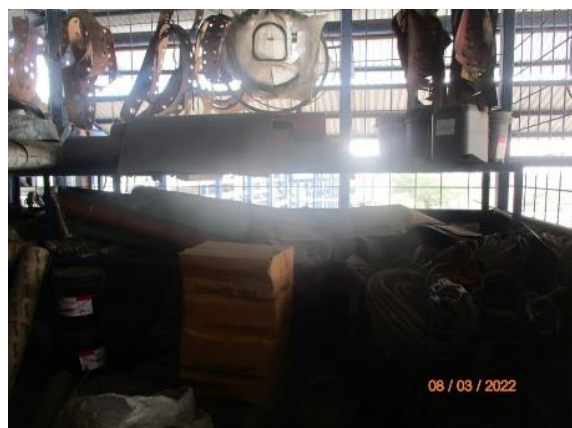
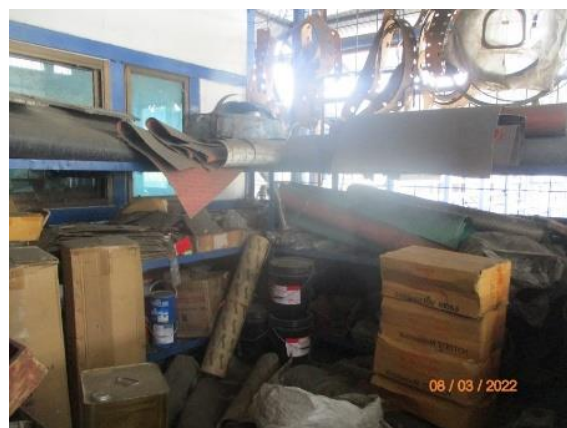
2. คุณภาพอากาศ (ต่อ) - จัดเตรียมอุปกรณ์อะไหล่ที่จำเป็นเกี่ยวข้องกับระบบควบคุมมลพิษทางอากาศให้มีจำนวนเพียงพอ เพื่อใช้ในการแก้ไขซ่อมแซมเมื่อระบบควบคุมมลพิษทางอากาศขัดข้องได้ทันที	- ระบบบำบัดมลพิษทางอากาศ	- โครงการมีการจัดเตรียมอุปกรณ์อะไหล่สำรองที่จำเป็นเกี่ยวกับระบบควบคุมมลพิษทางอากาศ หากระบบควบคุมมลพิษทางอากาศเกิดการขัดข้องสามารถแก้ไขซ่อมแซมได้ทันที	-	- รูปที่ 3 อุปกรณ์อะไหล่สำรอง

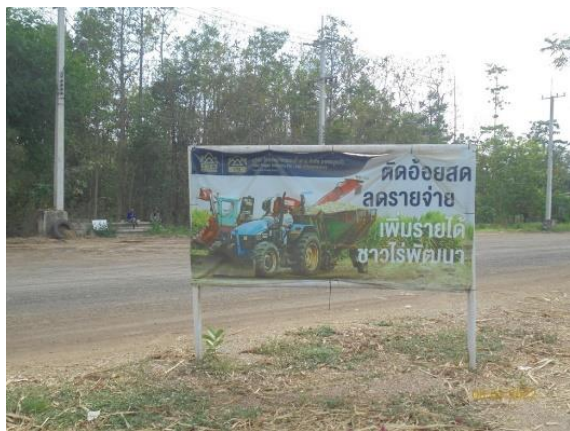
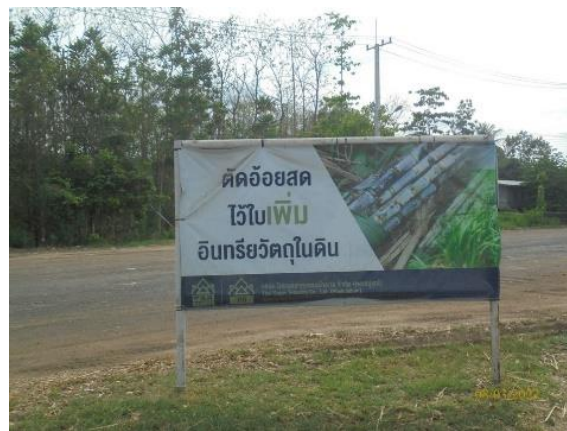
รูปที่ 4 ป้ายรณรงค์เรื่องลดการเผาอ้อย

- ประสานความร่วมมือกับโรงงานน้ำตาล ในการนำกลไกการตลาดมาใช้ในการแก้ไขปัญหาการเผาอ้อย โดยการรณรงค์และประชาสัมพันธ์ให้เกษตรกรตัดอ้อยสด ลดการเผาอ้อย เพื่อช่วยลดฝุ่นละอองที่เกิดจากการเผาอ้อยและการให้ความรู้เกี่ยวกับประโยชน์ของใบอ้อยในการปรับปรุงดินในพื้นที่แปลงปลูก	- พื้นที่โครงการ	- โครงการมีการประสานความร่วมมือกับโรงงานน้ำตาล ในการนำกลไกการตลาดมาใช้ในการแก้ไขปัญหาการเผาอ้อยโดยการรณรงค์และประชาสัมพันธ์ลดการเผาอ้อย พร้อมทั้งมีการกำหนดอ้อยที่โรงงานไม่รับซื้อ เช่น อ้อยขึ้นรา อ้อยสกปรก เป็นต้น และอ้อยที่จะทำการตัดราคา (30 บาท) ขึ้นกับลักษณะอ้อยที่นำมาเข้าโรงงาน	-	- รูปที่ 4 ป้ายรณรงค์ เรื่องลดการเผาอ้อย - ภาคผนวก 14ค

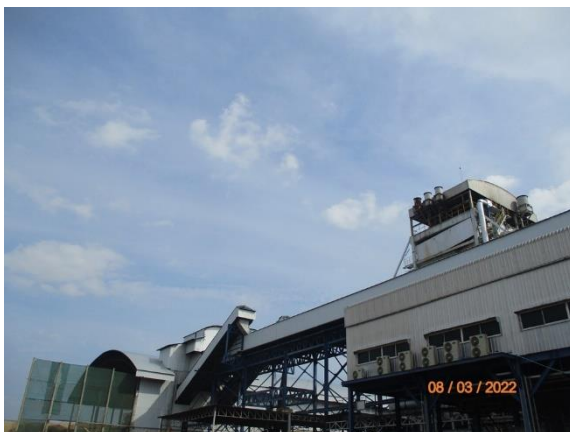
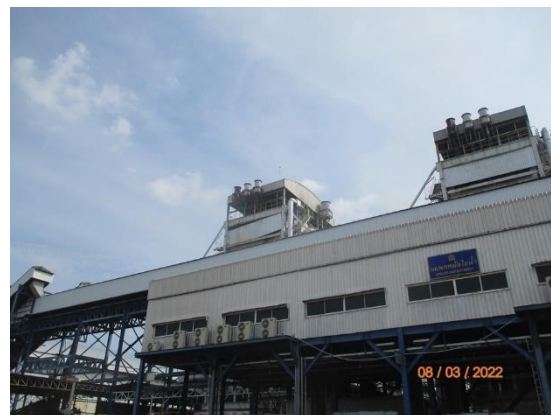
รูปที่ 5 สายพานลำเลียงขานอ้อย

2. คุณภาพอากาศ (ต่อ) (2) การควบคุมการฟุ้งกระจายของฝุ่นจากการลำเลียง ซานอ้อย - ระบบสายพานลำเลียงที่ใช้ต้องเป็นระบบปิดครอบ เพื่อลดการ ฟุ้งกระจายของฝุ่นละอองที่เกิดขึ้นระหว่างการลำเลียงเข้าสู่ ห้องเผาไหม้และไปยังลานกองซานอ้อยตลอดแนว	- ระบบสายพาน ลำเลียงเชื้อเพลิง	- โครงการทำการปิดครอบระบบสายพานลำเลียง เพื่อลดการฟุ้งกระจายของฝุ่นละอองที่เกิดขึ้น ระหว่างการลำเลียงเข้าสู่ห้องเผาไหม้และไปยัง ลานกองซานอ้อยตลอดแนว	-	- รูปที่ 5 สายพาน ลำเลียงซานอ้อย

- จัดให้มีระบบสายพานลำเลียงซานอ้อยแบบปิดเข้าสู่หม้อไอน้ำ และสายพานลำเลียงไปยังลานกองซานอ้อยตลอดแนว	- ระบบสายพาน ลำเลียงเชื้อเพลิง	- โครงการทำการปิดครอบระบบสายพานลำเลียง เพื่อลดการฟุ้งกระจายของฝุ่นละอองที่เกิดขึ้น ระหว่างการลำเลียงเข้าสู่ห้องเผาไหม้และไปยัง ลานกองซานอ้อยตลอดแนว	-	- รูปที่ 5 สายพาน ลำเลียงซานอ้อย

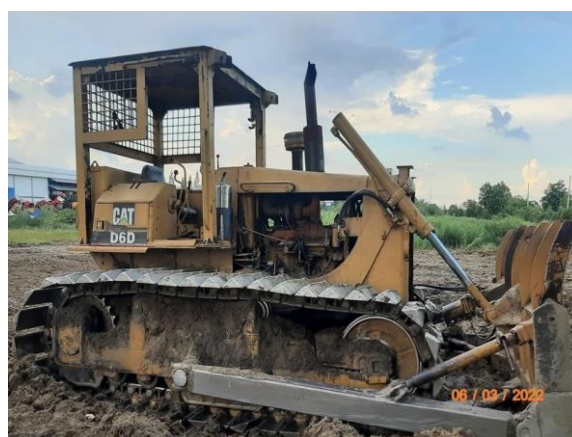
รูปที่ 7 รถตัดเกลี่ยกองขานอ้อย

- ใช้รถตัดเกลี่ยกองขานอ้อยให้เป็นไปตามรูปแบบที่กำหนด โดยกองขานอ้อยต้องมีความสูงไม่เกิน 12 เมตร	- ระบบสายพาน ลำเลียงเชื้อเพลิง	- โครงการมีรถเกลี่ยกองขานอ้อยให้เป็นไปตาม รูปแบบที่มาตรการกำหนดโดยกำหนดให้กอง ขานอ้อยมีความสูงไม่เกิน 12 เมตร	-	- รูปที่ 7 รถตัดเกลี่ย กองขานอ้อย

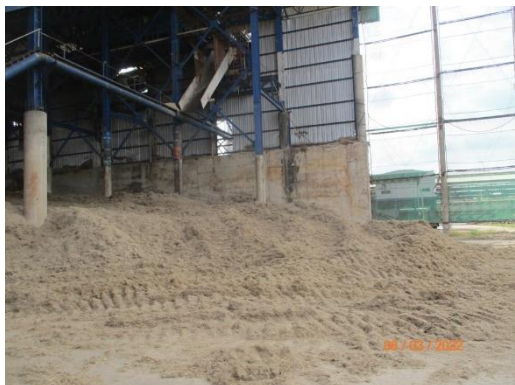
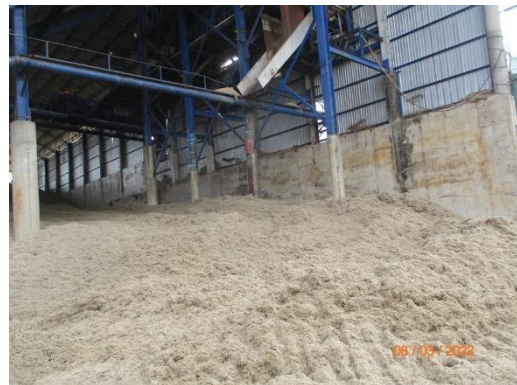
2. คุณภาพอากาศ (ต่อ) (3) การควบคุมการฟุ้งกระจายจากลานกองขานอ้อย - กองขานอ้อยต้องมีความสูงไม่เกิน 12 เมตร และมีความลาดชันด้านข้างไม่เกิน 60 องศา และต้องมีการบดอัดขานอ้อย เพื่อป้องกันการฟุ้งกระจายของฝุ่นจากขานอ้อย	- ลานกองขานอ้อย	- โครงการจัดให้มีรถสำหรับเกลี่ยกองขานอ้อยให้มีความสูงไม่เกิน 12 เมตร และมีความลาดชันด้านข้างไม่เกิน 60 องศา และมีการบดอัดขานอ้อยเพื่อป้องกันการฟุ้งกระจายของฝุ่นจากขานอ้อย	-	- รูปที่ 7 รถตัดเกลี่ยกองขานอ้อย - รูปที่ 8 กองขานอ้อย
