บทที่ 2

ผลการปฏิบัติตามมาตรการป้องกันและแก้ไขผลกระทบสิ่งแวดล้อม และมาตรการติดตามตรวจสอบผลกระทบสิ่งแวดล้อม

ผลการติดตามตรวจสอบการรายงานผลการปฏิบัติตามมาตรการป้องกันและแก้ไขผลกระทบสิ่งแวดล้อมและมาตรการการติดตามตรวจสอบคุณภาพสิ่งแวดล้อมของโครงการผลิตเหล็กทุบขึ้นรูป (ส่วนขยาย ครั้งที่ 1) ของบริษัท ไอที พอร์จิง (ประเทศไทย) จำกัด ระหว่างเดือนมกราคม - มิถุนายน พ.ศ. 2565 แสดงดังตารางที่ 2-1

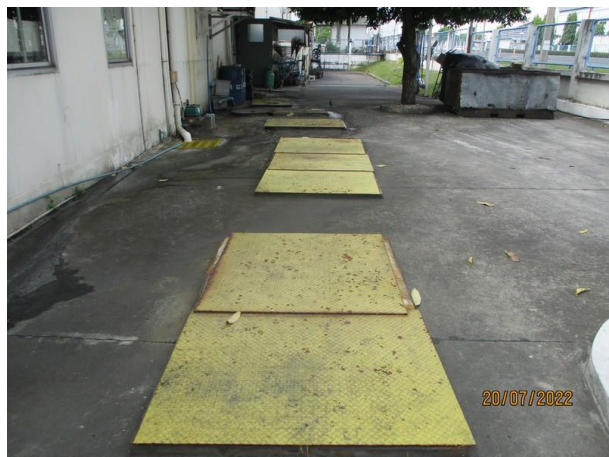
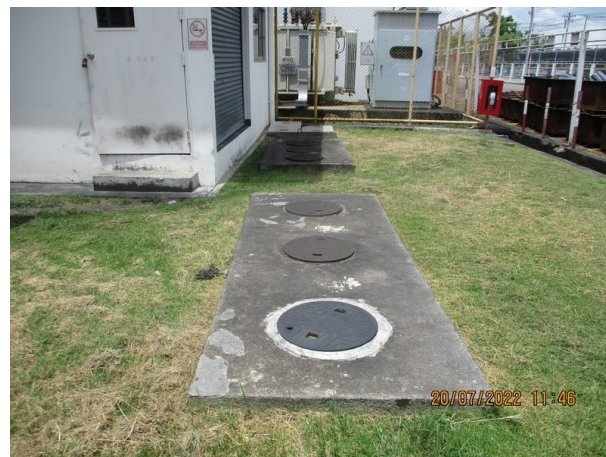
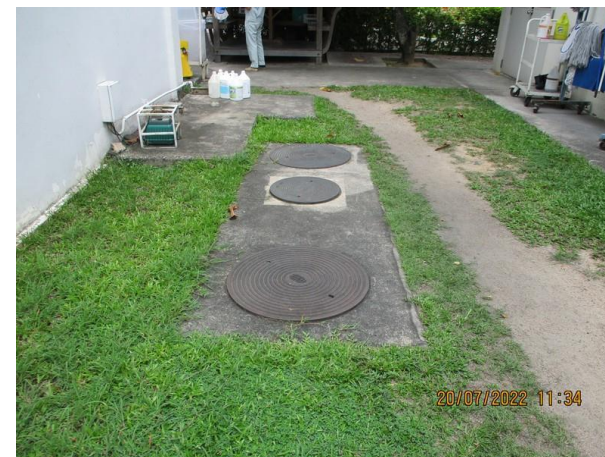
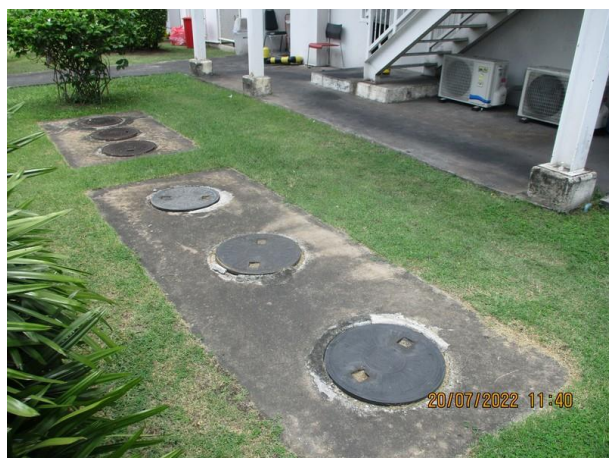
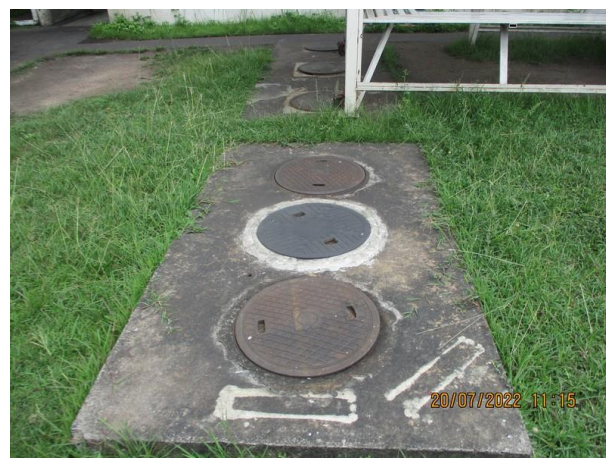
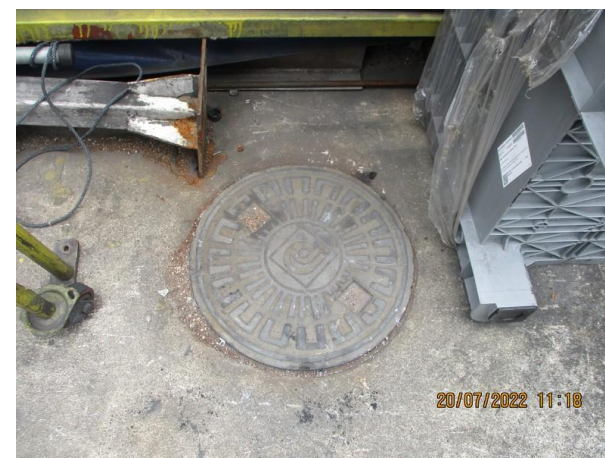
รูปที่ 2-6 ถังบำบัดน้ำเสียสำเร็จรูป

รับน้ำเสียจากโรงอาหารและห้องอาบน้ำ

รับน้ำเสียจากห้องน้ำ-ห้องส้วมส่วนทุบขึ้นรูป 1

รับน้ำเสียจากห้องน้ำ-ห้องส้วมสำนักงาน

รับน้ำเสียจากห้องน้ำ-ห้องส้วมโรงแม่พิมพ์

รับน้ำเสียจากห้องน้ำ-ห้องส้วมส่วนอบชุบชิ้นงาน

รับน้ำเสียจากห้องน้ำ-ห้องส้วมส่วนตรวจสอบผลิตภัณฑ์

- ติดตั้งถังบำบัดน้ำเสียสำเร็จรูป จำนวน 10 ชุด ที่มีประสิทธิภาพและมีความเพียงพอในการบำบัดน้ำเสียจากกิจกรรมการใช้น้ำของพนักงาน เพื่อควบคุมให้คุณลักษณะของน้ำทิ้งที่ระบายออกจากโรงงานให้มีค่าเป็นไปตามเกณฑ์ที่เขตประกอบการอุตสาหกรรมสยามอีสเทิร์นอินดัสเตรียลพาร์ค กำหนด ดังนี้ <ul style="list-style-type: none"> ถังบำบัดน้ำเสียสำเร็จรูป ขนาด 10 ลูกบาศก์เมตร/วัน จำนวน 2 ชุด รับน้ำเสียจากโรงอาหารและห้องอาบน้ำ ถังบำบัดน้ำเสียสำเร็จรูป ขนาด 6 และ 3 ลูกบาศก์เมตร/วัน รับน้ำเสียจากห้องน้ำ-ห้องส้วมส่วนทุบขึ้นรูป 1 ถังบำบัดน้ำเสียสำเร็จรูป ขนาด 5 ลูกบาศก์เมตร/วัน จำนวน 2 ชุด รับน้ำเสียจากห้องน้ำ-ห้องส้วมโรงทุบขึ้นรูป 2 ถังบำบัดน้ำเสียสำเร็จรูป ขนาด 3 ลูกบาศก์เมตร/วัน 	- โครงการดำเนินการติดตั้งถังบำบัดน้ำเสียสำเร็จรูป แล้ว ยกเว้น ถังบำบัดน้ำเสียสำเร็จรูป ขนาด 5 ลูกบาศก์เมตร/วัน จำนวน 2 ชุด รับน้ำเสียจากห้องน้ำ-ห้องส้วมโรงทุบขึ้นรูป 2 เนื่องจากยังไม่ได้ดำเนินการก่อสร้างโรงทุบขึ้นรูปอาคาร 2	-	รูปที่ 2-6

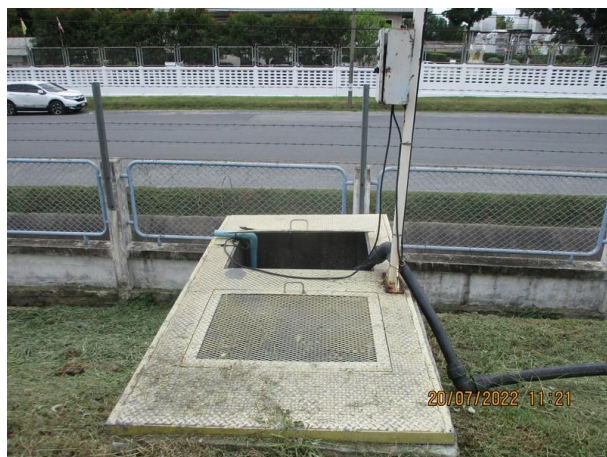
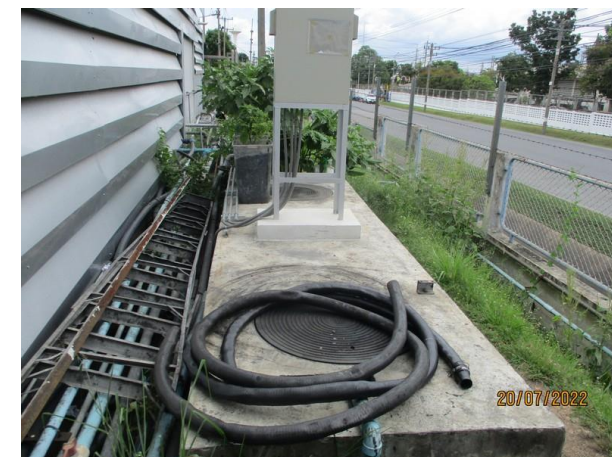
รูปที่ 2-7 บ่อพักน้ำทิ้งภายหลังการบำบัดน้ำเสียภายในโรงงานแล้ว ทั้ง 5 บ่อ

Sump pit 3

บ่อพักน้ำทิ้ง (ก่อนระบายไปยัง Sump pit 4)

4. คุณภาพน้ำ (ต่อ)	<ul style="list-style-type: none">จำนวน 2 ชุด รับน้ำเสียจากห้องน้ำ-ห้องส้วม สำนักงาน/โรงแม่พิมพ์ถังบำบัดน้ำเสียสำเร็จรูป ขนาด 2.5 ลูกบาศก์เมตร/ วัน จำนวน 1 ชุด รับน้ำเสียจากห้องน้ำ-ห้องส้วมส่วน อบชุบชิ้นงานถังบำบัดน้ำเสียสำเร็จรูป ขนาด 3 ลูกบาศก์เมตร/วัน จำนวน 1 ชุด รับน้ำเสียจากห้องน้ำ-ห้องส้วมส่วน ตรวจสอบผลิตภัณฑ์	-	-	-
	<p>- จัดให้มีบ่อกักน้ำทิ้งภายหลังการบำบัดน้ำเสียภายใน โรงงาน ก่อนระบายเข้าสู่ระบบท่อเพื่อส่งไปบำบัดต่อยัง ระบบบำบัดน้ำเสียส่วนกลางของเขตประกอบการ อุตสาหกรรม สยามอีสเทิร์นอินดัสเทรียลพาร์ค ดังนี้</p> <ul style="list-style-type: none">บ่อกักน้ำทิ้ง ขนาด 10 ลูกบาศก์เมตร เพื่อกักเก็บน้ำที่ ผ่านการบำบัดแล้วจากระบบบำบัดน้ำเสียทางเคมี สามารถรองรับน้ำทิ้งได้ประมาณ 1 วัน ก่อนระบาย ไปยัง Sump pit 4 ขนาด 1.2 ลูกบาศก์เมตรบ่อกักน้ำทิ้ง ขนาด 30 ลูกบาศก์เมตร เพื่อกักเก็บน้ำที่ ผ่านการบำบัดแล้วจากโรงอาหาร ห้องอาบน้ำ ห้องน้ำ- ห้องส้วมโรงทุบขึ้นรูป 1 และโรงทุบขึ้นรูป 2 สามารถ รองรับน้ำทิ้งได้ประมาณ 1 วัน ก่อนระบายไปยัง Sump pit 1 ขนาด 1.5 ลูกบาศก์เมตรSump pit 2 ขนาด 1.5 ลูกบาศก์เมตร เพื่อรับการ ระบายน้ำที่ผ่านการบำบัดแล้วจากห้องน้ำ-ห้องส้วม	<p>- โครงการดำเนินการติดตั้งบ่อกักน้ำทิ้งภายหลังการบำบัดน้ำเสีย ภายในโรงงานแล้ว ทั้ง 5 บ่อ</p>	-	รูปที่ 2-7

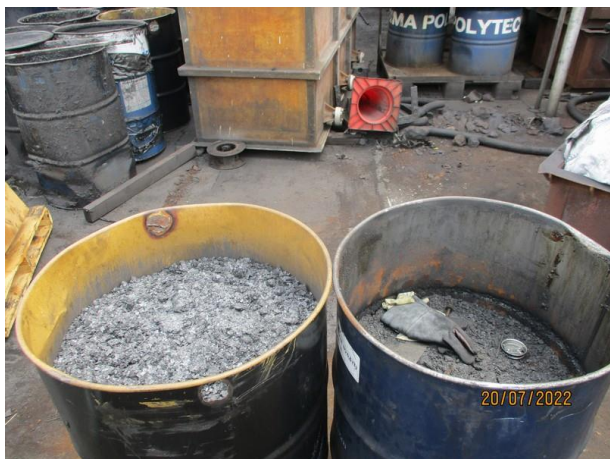
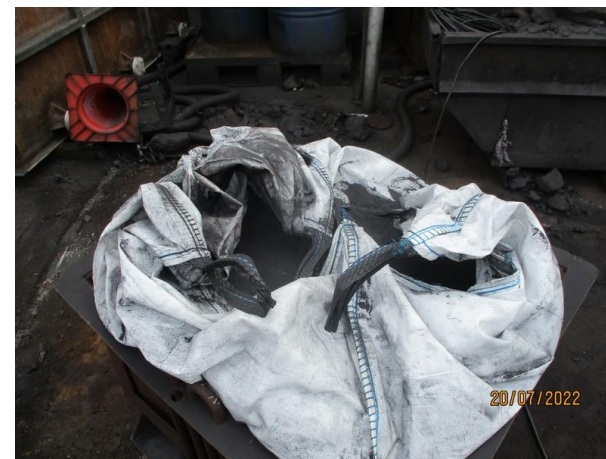
รูปที่ 2-16 สเกล (Scale) และฝุ่นจากระบบบำบัดมลพิษทางอากาศแบบ Cyclone ในพื้นที่เก็บเศษเหล็ก

สเกล (Scale)

ฝุ่นจากระบบบำบัดมลพิษทางอากาศแบบ Cyclone
