รายงานผลการปฏิบัติตามมาตรการป้องกันและแก้ไขผลกระทบสิ่งแวดล้อม
และมาตรการติดตามตรวจสอบผลกระทบสิ่งแวดล้อม
เดือนมกราคม-มิถุนายน 2565

โครงการโรงงานผลิตยางสังเคราะห์
บริษัท บีเอสที อีลาสโตเมอร์ส จำกัด
นิคมอุตสาหกรรมมาบตาพุด อำเภอเมือง จังหวัดระยอง

หนังสือรับรองการจัดทำรายงานผลการปฏิบัติตามมาตรการป้องกันและแก้ไขผลกระทบสิ่งแวดล้อม
และมาตรการติดตามตรวจสอบผลกระทบสิ่งแวดล้อม
โครงการโรงงานผลิตยางสังเคราะห์

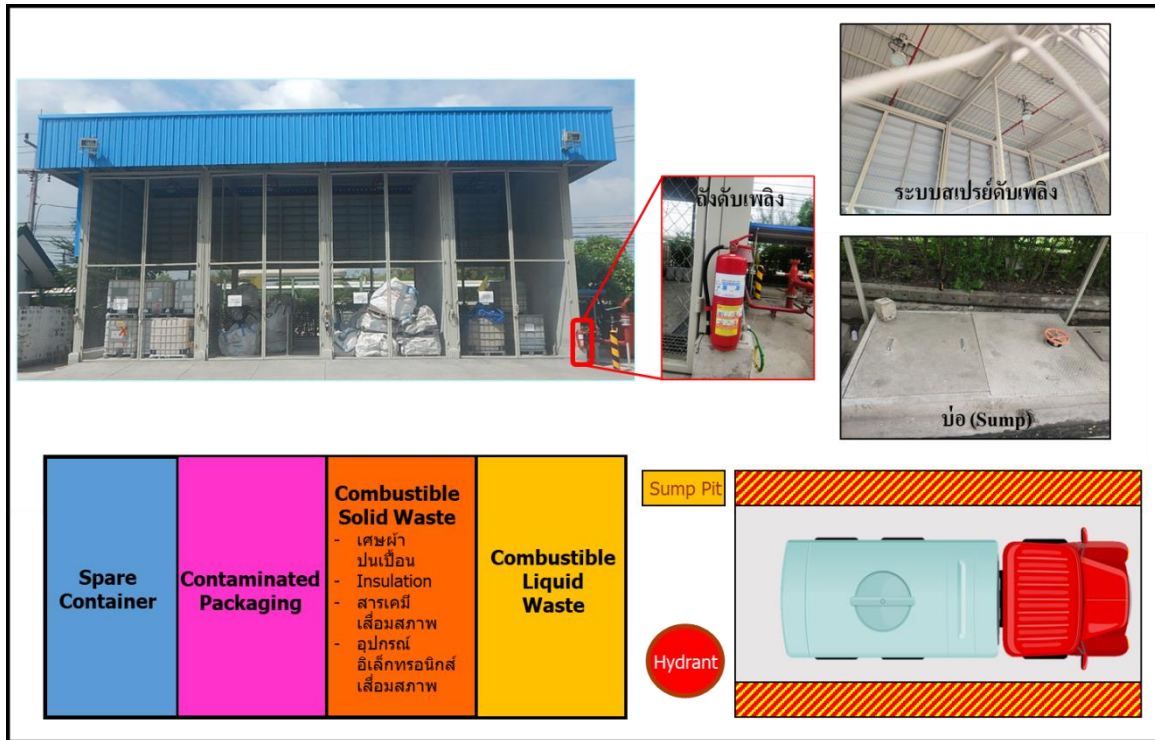
รูปที่ 3.2.3-1 แผนผังแสดงสถานที่เก็บ คัดแยก และจัดการภายในโรงงาน

ส่วนอาคารเก็บกากของเสีย เป็นอาคารที่จัดเตรียมขึ้นเพื่อรวบรวมของเสียที่เกิดขึ้น โดยมีการแบ่งพื้นที่เพื่อจัดเก็บของเสียตามประเภทที่กำหนด ก่อนส่งให้บริษัทที่ได้รับอนุญาตจากกรมโรงงานฯ รับไปกำจัด/

บำบัด นอกจากนี้ ภายในอาคารเก็บกากของเสียจัดให้มีบ่อ (Sump) เพื่อรวบรวมสารเคมีที่อาจรั่วไหลจากภาชนะเก็บกากของเสีย รวมถึงติดตั้งถังดับเพลิง และระบบสเปรย์ดับเพลิง เพื่อตอบโต้กรณีเกิดเหตุฉุกเฉิน ดังรูปที่ 3.2.3-1

ทั้งนี้ โครงการได้ดำเนินการตามมาตรการฯ และกฎหมายที่กำหนด และมีการดำเนินการเพิ่มเติมจากที่กำหนดในมาตรการฯ หรือกฎหมาย เช่น Zero Waste to Landfill การเพิ่มมูลค่าของกากของเสีย โดยการส่งให้กับบริษัทที่รับดำเนินการด้าน Recycle ศึกษาการนำของเสียไปใช้ประโยชน์อย่างอื่น การควบคุมการลักลอบนำของเสียไปทิ้งในที่สาธารณะ โดยรถขนส่งของเสียอันตรายทุกคันต้องติดตั้ง GPS ซึ่งจากการดำเนินการของโครงการที่ผ่านมาไม่เคยมีข้อร้องเรียนด้านกากของเสีย จึงจัดได้ว่าโครงการมีการจัดการของเสียได้เหมาะสม
