ผลการปฏิบัติตามมาตรการติดตามตรวจสอบผลกระทบ
สิ่งแวดล้อม

ผลการปฏิบัติตามมาตรการติดตามตรวจสอบผลกระทบสิ่งแวดล้อม

ตารางที่ 3.4-1 มาตรการติดตามตรวจสอบผลกระทบสิ่งแวดล้อมโครงการ The Capital เอกมัย-ทองหล่อ (ระยะดำเนินการ)

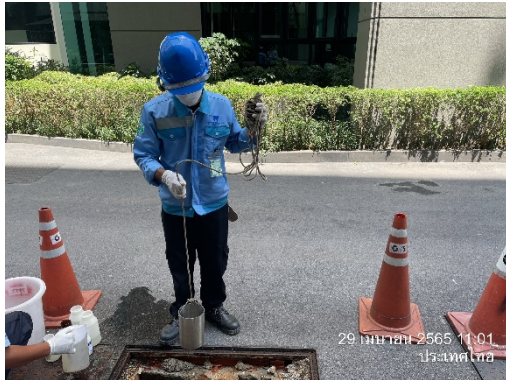
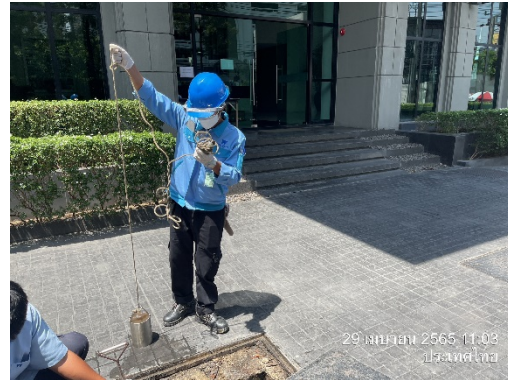
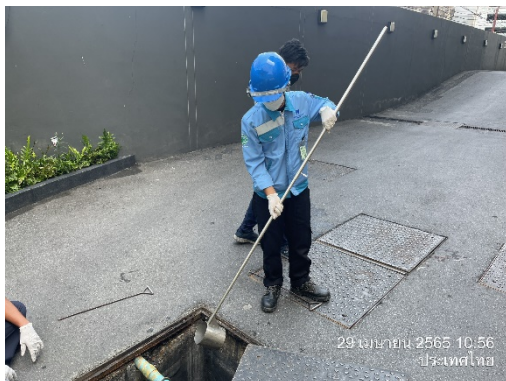
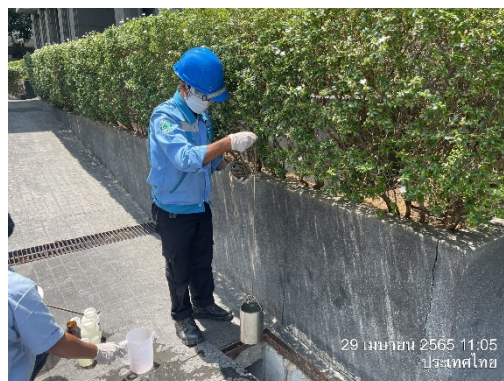
ภาพที่ 3.5.3-1 จุดตรวจวัดคุณภาพน้ำทิ้งออกจากโครงการ

ตามมาตรการกำหนดให้มีการตรวจวัดคุณภาพน้ำทิ้ง บริเวณบ่อพักน้ำก่อนระบายออกจากโครงการ ลงสู่ท่อระบายน้ำสาธารณะ เดือนละ 1 ครั้ง ระหว่างเดือนมกราคม ถึง มิถุนายน 2565 ทางโครงการทำการตรวจวัด บ่อพักน้ำก่อนระบายออกจากโครงการ โดยดัชนีที่ทำการตรวจวิเคราะห์ ได้แก่ ความเป็นกรด-ด่าง (pH), ค่าความสกปรกในรูปบีโอดี (Biochemical Oxygen Demand), สารแขวนลอย (Suspended Solids), ของแข็งละลายน้ำ (Total Dissolved Solids), ซัลไฟด์ (Sulfide), ทีเคเอ็น (Total Kjeldahl Nitrogen), น้ำมันและไขมัน (Fat Oil and Grease) และตะกอนหนัก (Setteable Solids) ตำแหน่งจุดตรวจวัด และการเก็บตัวอย่างน้ำระบบบำบัดน้ำเสีย และ บ่อพักน้ำก่อนปล่อยออกจากโครงการ แสดงดังภาพที่ 3.5.3-1

น้ำเข้าระบบ จุดที่ 1

น้ำเข้าระบบ จุดที่ 2

น้ำออกจากระบบ จุดที่ 1

น้ำออกจากระบบ จุดที่ 2

บ่อบำบัดน้ำสุดท้ายก่อนปล่อยออกสู่น้ำสาธารณะ

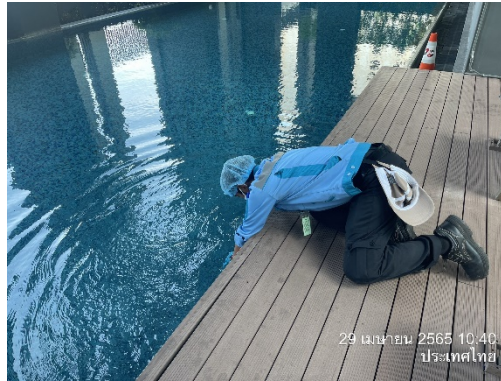
ภาพที่ 3.5.4-2 จุดตรวจวัดคุณภาพน้ำสระว่ายน้ำ

ตามมาตรการติดตามตรวจสอบผลกระทบสิ่งแวดล้อมโครงการ The Capital เอกมัย-ทองหล่อ กำหนดให้โครงการต้องเก็บตัวอย่างและตรวจวิเคราะห์คุณภาพน้ำบริเวณสระว่ายน้ำของโครงการ จำนวน 1 จุด (จุดที่มีประชาชนใช้บริการอย่างหนาแน่น) เป็นประจำทุกเดือน สำหรับพารามิเตอร์ที่กำหนดให้ตรวจวิเคราะห์ ได้แก่ *Coliform Bacteria*, *Fecal Coliform*, *Escherichia coli*, *Staphylococcus aureus* และ *Pseudomonas aeruginosa* ดังตารางที่ 3.5.4-2 แสดงดังภาพที่ 3.5.4-2

จากผลการตรวจวิเคราะห์คุณภาพน้ำสระว่ายน้ำ พบว่า ทุกพารามิเตอร์ทุกช่วงเวลามีค่าอยู่ในเกณฑ์มาตรฐาน ตามคำแนะนำของคณะกรรมการสาธารณสุข ฉบับที่ 1/2550 เรื่อง การควบคุมการประกอบกิจการสระว่ายน้ำ หรือกิจการอื่นๆ ในทำนองเดียวกัน ยกเว้น ค่าคลอรีน เนื่องจากสระว่ายน้ำเป็นระบบเกลือ
