บทที่ 2

ผลการปฏิบัติตามมาตรการป้องกัน แก้ไข
และลดผลกระทบสิ่งแวดล้อม

โครงการเหมืองแร่โพรวินซ์ โดยวิธีเหมืองหอบ ของบริษัท ปูนซิเมนต์ไทย จำกัด (มหาชน) ประทานบัตรที่ 8258/15777 มีพื้นที่ 95-02-59 ไร่ ตั้งอยู่ที่ หมู่ 10 บ้านชะอม ตำบลชะอม อำเภอแก่งคอย จังหวัดสระบุรี ซึ่งในปัจจุบันคำขอประทานบัตรดังกล่าวได้รับอนุญาตเรียบร้อยแล้ว ทั้งนี้ โครงการได้ดำเนินการสรุปผลการปฏิบัติตามมาตรการป้องกันและแก้ไขผลกระทบสิ่งแวดล้อมที่เสนอไว้ในรายงานการวิเคราะห์ผลกระทบสิ่งแวดล้อมที่ได้รับความเห็นชอบจากสำนักงานนโยบายและแผนทรัพยากรธรรมชาติและสิ่งแวดล้อม

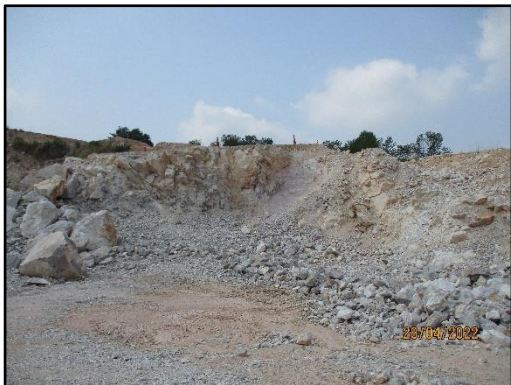
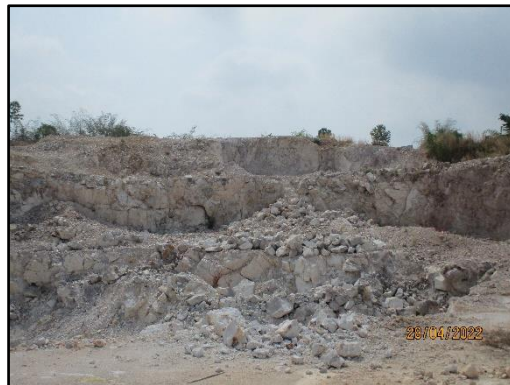
ภาพที่ 2.1 สภาพหน้าเหมืองในปัจจุบัน

1. มาตรการที่เสนอไว้ในรายงานการวิเคราะห์ ผลกระทบสิ่งแวดล้อม 1.1 ให้เปิดหน้าเหมืองโดยวิธีเหมืองหีบลักษณะ ขั้นบันไดสูงประมาณ 5 เมตร กว้าง 6 เมตร รักษาความ ลาดชันของหน้าเหมืองทั้งหมดให้อยู่ในสภาพมั่นคง ปลอดภัย	- โครงการได้ทำเหมืองแบบขั้นบันได ซึ่งกำหนดขั้นบันไดในแต่ละชั้นให้ มีความสูงประมาณ 5 เมตร ความกว้างประมาณ 6 เมตร และความลาด เอียงรวมไม่เกิน 45 องศา เพื่อความปลอดภัยและความสะดวกของ เครื่องจักรที่ทำงาน ตลอดจนหลีกเลี่ยงการเดินหน้าเหมืองที่มีชั้นหิน เอียงเข้าหาหน้างาน เพื่อป้องกันมิให้เกิดการพังถล่ม หรือการร่วงหล่น ของเศษดินและเศษหินของบริเวณหน้าเหมือง โดยโครงการได้ ดำเนินการต่ออายุใบอนุญาตกับกรมป่าไม้แล้ว เมื่อวันที่ 23 มิถุนายน 2560	-	- เอกสารแนบที่ 2.1 ใบอนุญาต ทำประโยชน์ในเขตป่า ตามมาตรา 54 แห่ง พ.ร.บ.ป่าไม้ พ.ศ. 2484 (ป่าที่คณะรัฐมนตรีมีมติให้รักษาไว้ เป็นสมบัติของชาติ) - ภาพที่ 2.1 สภาพหน้าเหมืองใน ปัจจุบัน

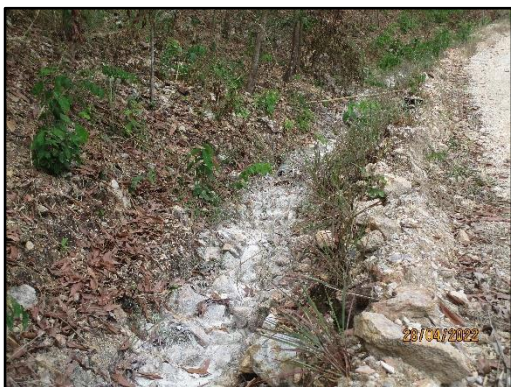
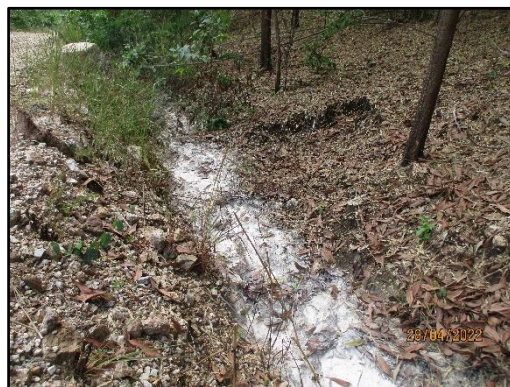
ภาพที่ 2.2 คูระบายน้ำที่รองรับน้ำฝนจากพื้นที่เก็บกองเศษดิน

1.2 ทำการขุดระบายน้ำกว้าง 1.5 เมตร ลึก 1 เมตร เพื่อรองรับน้ำฝนจากพื้นที่เก็บกองเศษดินและพื้นที่ โครงการ และขุดบ่อดักตะกอนขนาด 900 ตารางเมตร ลึก 5 เมตร เพื่อเก็บกักน้ำและตะกอนจากหน้าเหมือง	- โครงการได้ทำการขุดระบายน้ำกว้าง 1.5 เมตร ลึก 1 เมตร เพื่อรองรับ น้ำฝนจากพื้นที่เก็บกองเศษดิน และพื้นที่โครงการ และขุดบ่อดัก ตะกอน เพื่อเก็บกักน้ำ และตะกอนดินจากหน้าเหมือง	-	- ภาพที่ 2.2 ระบายน้ำที่รองรับ น้ำฝนจากพื้นที่เก็บกองเศษดิน - ภาพที่ 2.3 บ่อดักตะกอนภายใน พื้นที่โครงการ

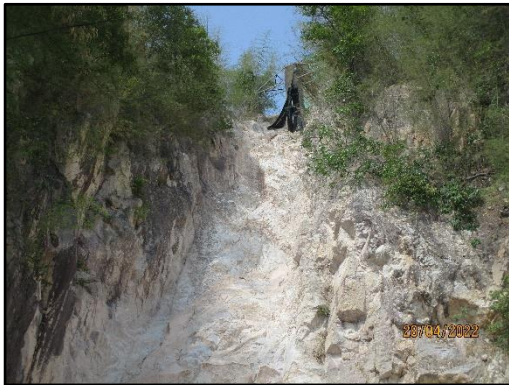
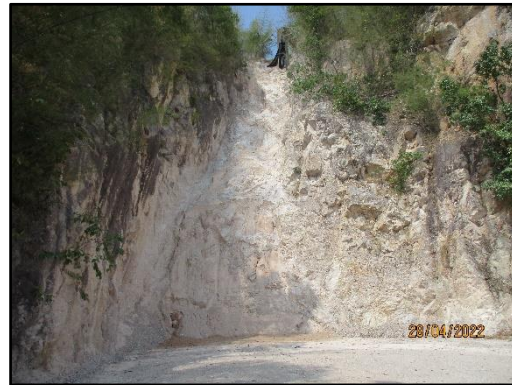
ภาพที่ 2.4 รางส่งแร่ภายในโครงการ

1.4 ด้านล่างของรางส่งแร่ จะต้องทำการฉีดพรมน้ำ ในขณะลำเลียงแร่และปลูกต้นไม้ใกล้ทางหลวงจำนวน ไม่น้อยกว่า 4 แถว ระยะ ห่างระหว่างต้น 2x2 เมตร เพื่อป้องกันฝุ่น	- โครงการได้ทำการฉีดพรมน้ำในขณะลำเลียงแร่เป็นประจำ วันละ 4 ครั้ง และมีการปลูกต้นไม้โดยรอบพื้นที่โครงการ เพื่อป้องกันผลกระทบ ด้านทัศนียภาพและฝุ่นละอองจากการทำเหมืองของโครงการ และทำ การติดตามการเจริญเติบโตเป็นระยะอย่างต่อเนื่อง	-	- ภาพที่ 2.4 รางส่งแร่ภายใน โครงการ - ภาพที่ 2.5 การปลูกต้นไม้ใกล้ ถนนทางหลวงของโครงการ - ภาพที่ 2.6 รถฉีดพรมน้ำบน เส้นทางขนส่งแร่

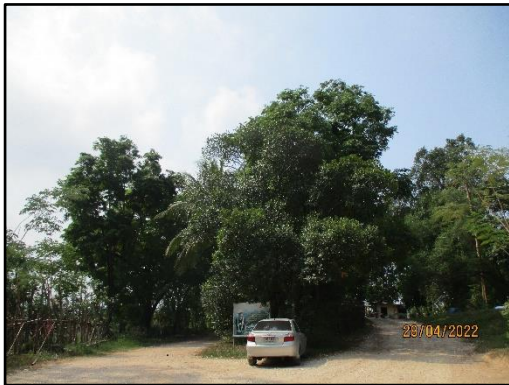
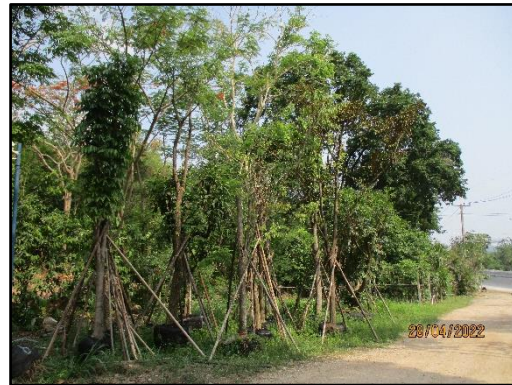
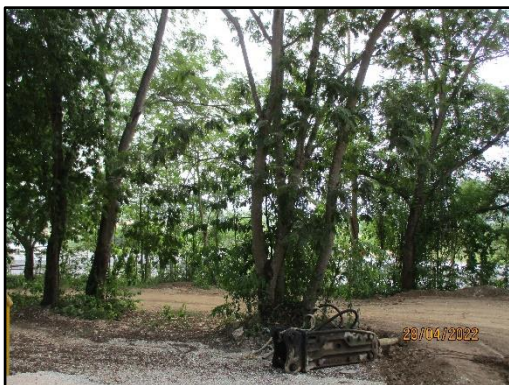
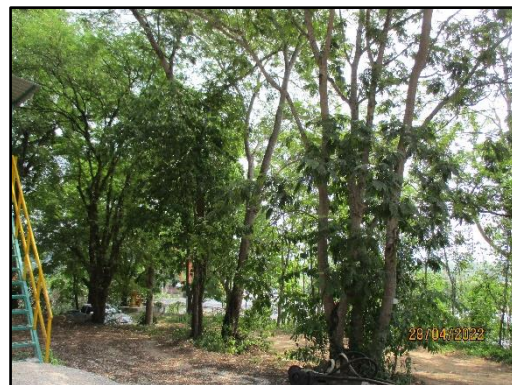
ภาพที่ 2.5 การปลูกต้นไม้ไถ่ถนนทางหลวงของโครงการ

3.2 ปลุกต้นไม้ทรงสูงหนาแน่นล้อมรอบบริเวณโดยรอบพื้นที่โรงบดย่อยหินให้มากที่สุด เพื่อปิดกั้นทิศทางลม	- โครงการมีการปลุกต้นไม้โดยรอบพื้นที่โครงการ เพื่อป้องกันผลกระทบด้านทัศนียภาพ และฝุ่นละอองจากการทำเหมืองของโครงการ และทำการติดตามการเจริญเติบโตเป็นระยะอย่างต่อเนื่อง	-	- ภาพที่ 2.5 การปลุกต้นไม้ใกล้ถนนทางหลวงของโครงการ - ภาพที่ 2.14 ปลุกต้นไม้ทรงสูงหนาแน่นล้อมรอบบริเวณพื้นที่โรงบดย่อยหิน

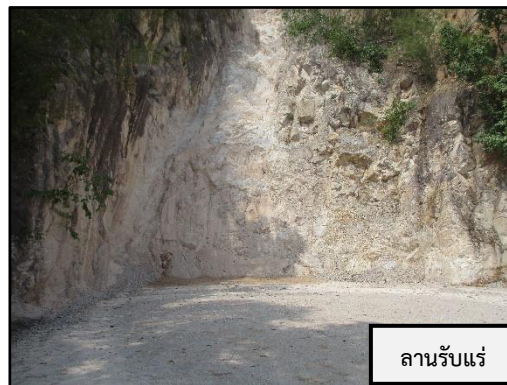
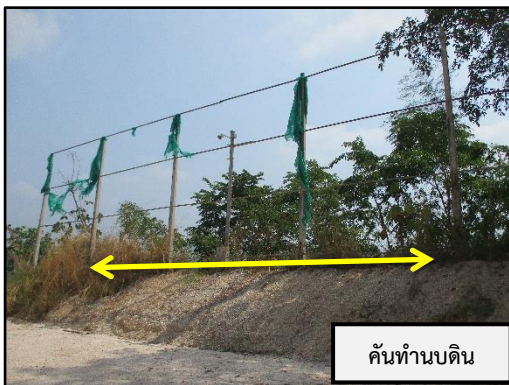
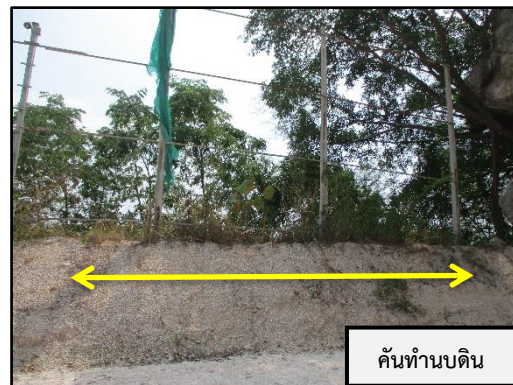
ลานรับแร่

คันทำนบดิน

ภาพที่ 2.7 ลานรับแร่ และคันทำนบดินรอบลานรับแร่ของโครงการ

1. มาตรการที่เสนอไว้ในรายงานการวิเคราะห์ผลกระทบสิ่งแวดล้อม (ต่อ) 1.5 ทำคันทำนบดินโดยรอบลานรับแร่มีความสูงไม่น้อยกว่า 5 เมตร ฐานกว้าง 10 เมตร เพื่อป้องกันการกระเด็นของหิน	- โครงการได้จัดให้มีคันทำนบดินโดยรอบลานรับแร่ที่มีความสูง 5 เมตร ฐานกว้าง 11 เมตร เพื่อป้องกันการกระเด็นของหิน	-	- ภาพที่ 2.7 ลานรับ แร่ และคันทำนบดินรอบลานรับแร่ของโครงการ

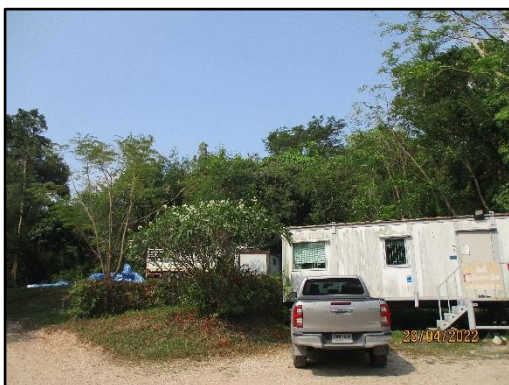
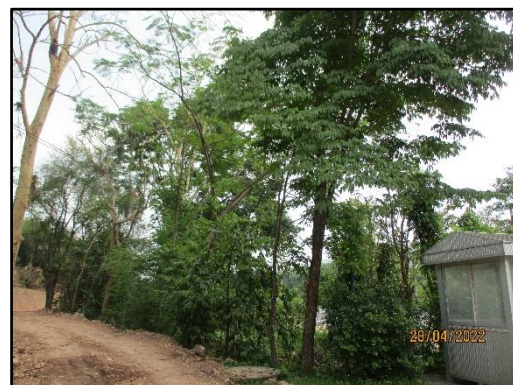
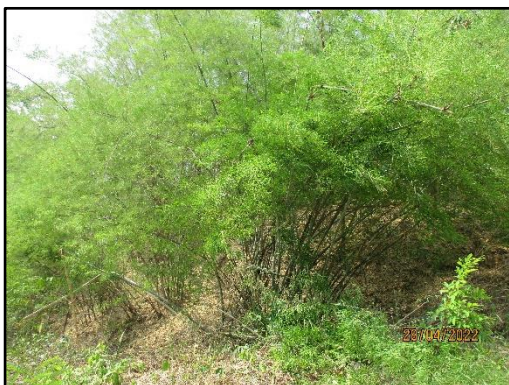
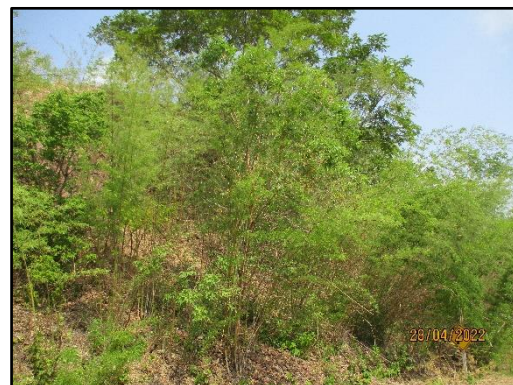
ภาพที่ 2.8 การปลูกต้นไม้โดยรอบพื้นที่โครงการ

1.6 ปลุกต้นไม้โดยรอบโรงโม่หินของโครงการอย่างน้อย 4 แถว เพื่อป้องกันการฟุ้งกระจายของฝุ่น	- โครงการมีการปลุกต้นไม้โดยรอบพื้นที่โครงการ เพื่อป้องกันผลกระทบด้านทัศนียภาพ และฝุ่นละอองจากการทำเหมืองของโครงการ และทำการติดตามการเจริญเติบโตเป็นระยะอย่างต่อเนื่อง	-	- ภาพที่ 2.8 การปลุกต้นไม้โดยรอบพื้นที่โครงการ

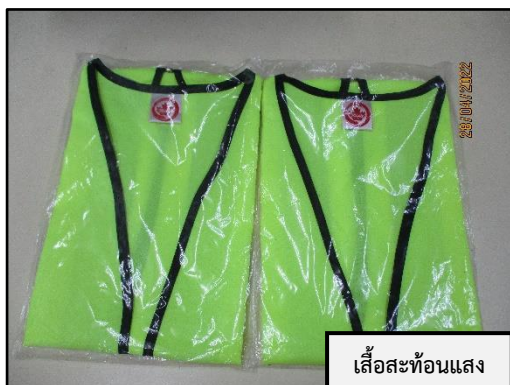
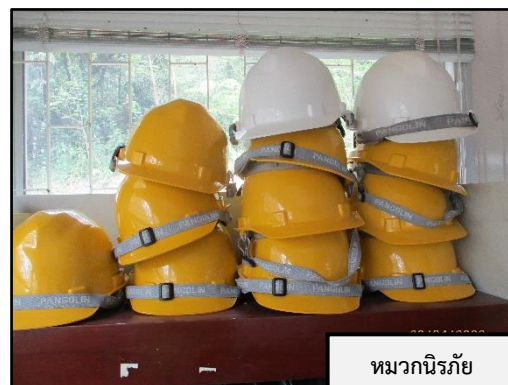
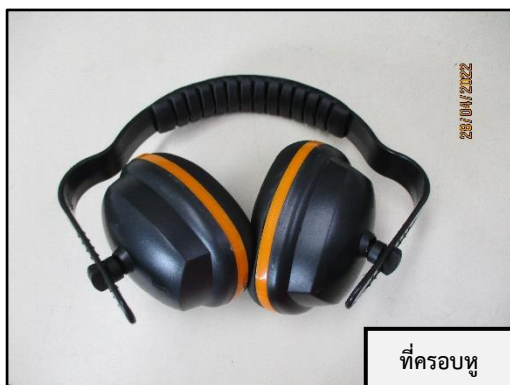
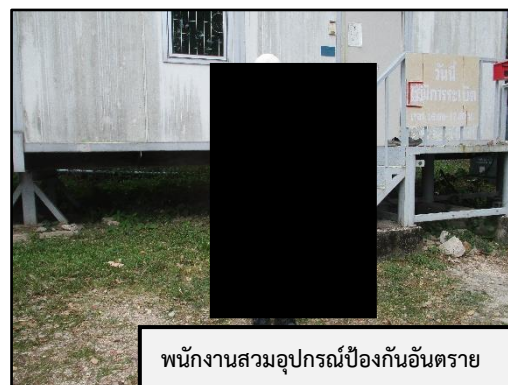
ภาพที่ 2.9 อุปกรณ์ป้องกันอันตรายส่วนบุคคลสำรอง

1.8 จัดให้มีอุปกรณ์ป้องกันอันตรายส่วนบุคคลให้แก่คนงาน ในขณะที่ปฏิบัติงาน ได้แก่ หน้ากากกันฝุ่น ที่ครอบงูม ปลีกอุดหู หมวกนิรภัย ถุงมือ ให้เหมาะสมกับสภาพการทำงานและเพียงพอกับคนงาน	- โครงการได้จัดหาอุปกรณ์ป้องกันอันตรายส่วนบุคคลให้เหมาะสมตามประเภทของการทำงาน พร้อมทั้งกำหนด ให้พนักงานต้องสวมใส่ในขณะที่ปฏิบัติงานทุกคน รวมทั้งได้จัดเตรียมอุปกรณ์ป้องกันอันตรายส่วนบุคคลสำรองไว้อย่างเพียงพอเพื่อให้พนักงานสามารถเบิกใช้ได้ตลอดเวลา	-	- ภาพที่ 2.9 อุปกรณ์ ป้องกันอันตรายส่วนบุคคลสำรอง

3.5 จัดให้คนงานสวมเครื่องป้องกันฝุ่นตามความ เหมาะสม	- โครงการได้จัดหาอุปกรณ์ป้องกันอันตรายส่วนบุคคลให้เหมาะสมตาม ประเภทของการทำงาน	-	- ภาพที่ 2.9 อุปกรณ์ ป้องกัน อันตรายส่วนบุคคลสำรอง

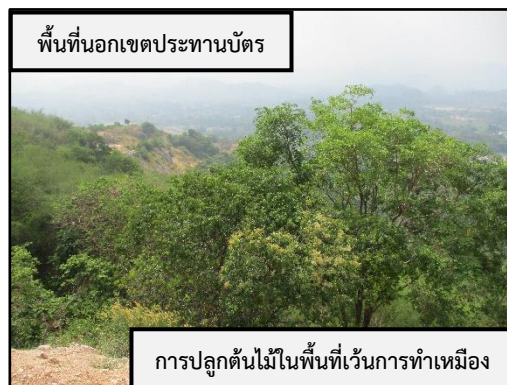
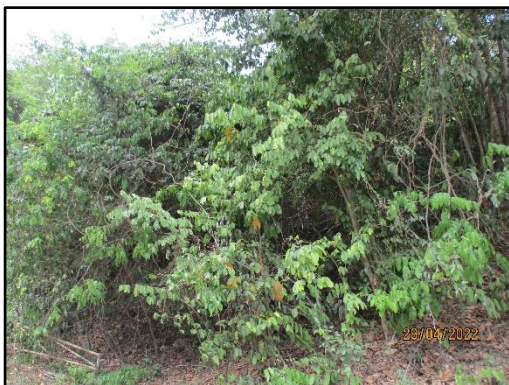
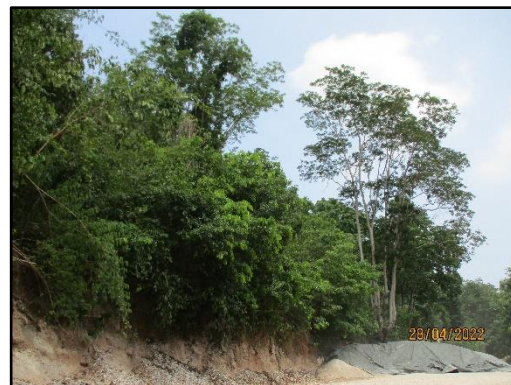
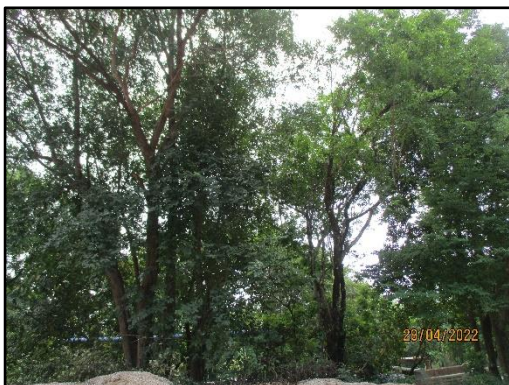
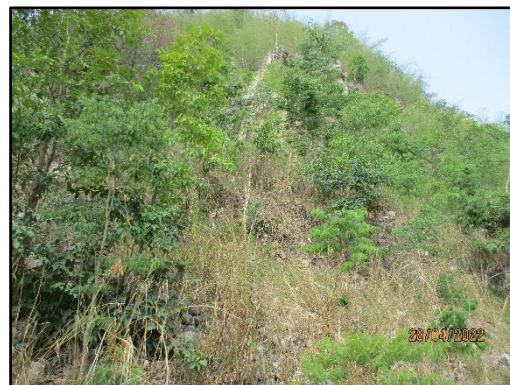
ภาพที่ 2.11 สภาพป่าไม้ในพื้นที่เว้นการทำเหมือง

มาตรการป้องกันและแก้ไขผลกระทบสิ่งแวดล้อม	รายละเอียดการปฏิบัติจริงตามมาตรการฯ	ปัญหา อุปสรรค ที่ไม่สามารถปฏิบัติ ตามมาตรการ และแนวทางแก้ไข	ภาพถ่าย/เอกสารประกอบผล
<p>2. มาตรการที่กำหนดโดยสำนักงานนโยบายและแผนทรัพยากรธรรมชาติและสิ่งแวดล้อม (ต่อ)</p> <p>2.4 ให้ดำเนินการปลูกต้นไม้ยืนต้น โตเร็ว ภายหลังจากได้รับ ประทานบัตรแล้ว (ระยะเตรียมการทำเหมือง) และก่อนที่จะมีการดำเนินโครงการ โดยวิธีปลูกไม้ให้มีระยะ 2x2 เมตร (400 ต้น/ไร่) ในพื้นที่เวนคืนการทำเหมืองรวมทั้งให้มีการบำรุงรักษาต้นไม้เหล่านั้นให้มีความเจริญเติบโตที่ดี ทั้งนี้ให้เสนอแผนการปลูกต้นไม้ พร้อมทั้งระบุพันธุ์ไม้ พื้นที่ปลูก ให้สำนักงานนโยบาย และ แผน ทรัพยากรธรรมชาติและสิ่งแวดล้อม และกรมป่าไม้ เพื่อพิจารณาความเหมาะสมก่อนดำเนินการ</p>	<p>- บริเวณพื้นที่เวนคืนการทำเหมืองมีสภาพเป็นป่ารกทึบมีต้นไม้ปกคลุมเต็มพื้นที่ ทั้งนี้โครงการจึงมีการปลูกต้นไม้ในพื้นที่โครงการ มีชนิดพันธุ์ที่ปลูก คือ ไม้ ราชพฤกษ์ และพญาสัตบรรณ เพื่อป้องกันผลกระทบด้านทัศนียภาพและฝุ่นละอองจากการทำเหมืองของโครงการ</p>	-	<p>- ภาพที่ 2.8 การปลูกต้นไม้โดยรอบพื้นที่โครงการ</p> <p>- ภาพที่ 2.11 สภาพป่าไม้ในพื้นที่เวนคืนการทำเหมือง</p>

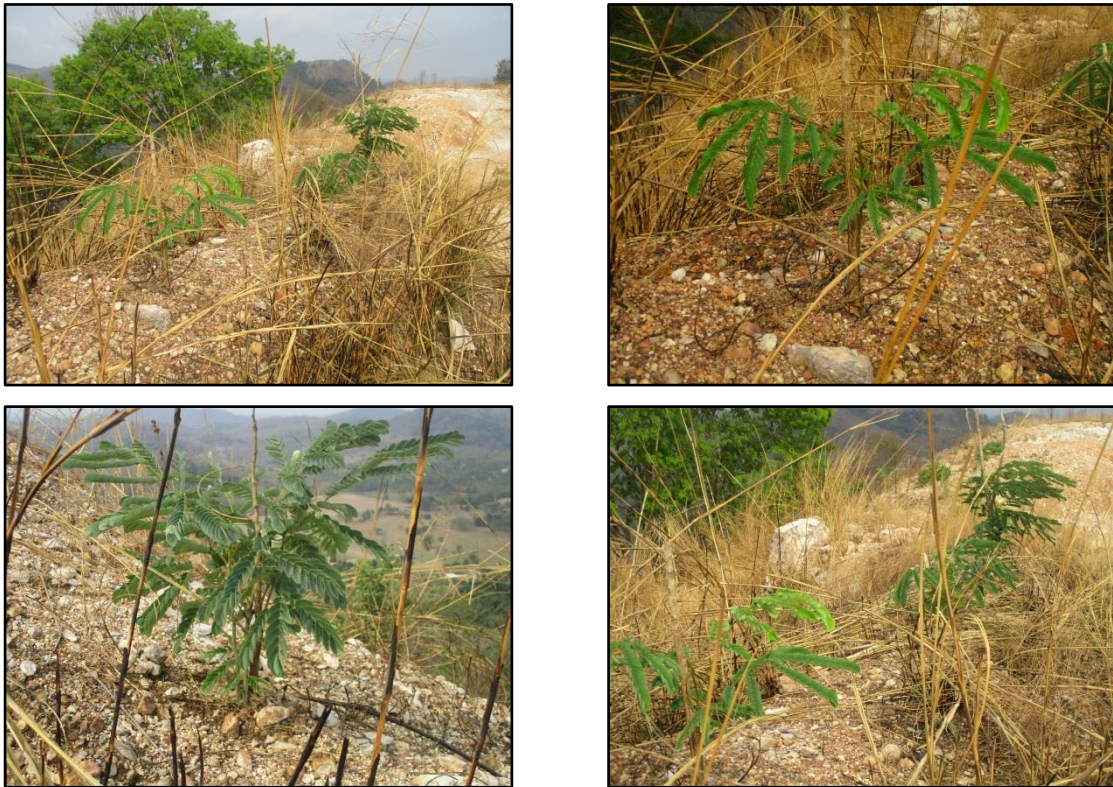
ภาพที่ 2.13 การปลูกต้นไม้ฟื้นฟูพื้นที่โครงการ

มาตรการป้องกันและแก้ไขผลกระทบสิ่งแวดล้อม	รายละเอียดการปฏิบัติตามมาตรการฯ	ปัญหา อุปสรรค ที่ไม่สามารถปฏิบัติตามมาตรการ และแนวทางแก้ไข	ภาพถ่าย/เอกสารประกอบผล
<p>2. มาตรการที่กำหนดโดยสำนักงานนโยบายและแผนทรัพยากรธรรมชาติและสิ่งแวดล้อม (ต่อ)</p> <p>2.7 ให้ทำการปรับปรุงฟื้นฟูพื้นที่โครงการฯ ที่ผ่านการทำเหมืองแร่แล้ว พร้อมทั้งให้รายงานผลการดำเนินงานให้สำนักงานนโยบายและแผนทรัพยากรธรรมชาติและสิ่งแวดล้อม และกรมทรัพยากรธรณี ทราบทุก 3 ปี นับจากวันที่ได้รับอนุญาตประทานบัตร</p>	<p>- ทางโครงการได้จัดทำมีแผนการปรับปรุงฟื้นฟูพื้นที่โครงการที่ผ่านการทำเหมืองแร่โดยแบ่งเป็นระยะๆ ให้สอดคล้องกับแผนการทำเหมืองและจะเข้าฟื้นฟูหน้าเหมืองทันทีที่สิ้นสุดการทำเหมืองในระยะนั้นๆ เพื่อต้องการปรับปรุงพื้นที่ให้เข้าสู่สภาพเดิมโดยเร็วที่สุด โดยทางโครงการได้รายงานผลการปรับปรุงฟื้นฟูพื้นที่ที่ผ่านการทำเหมืองแร่ให้สำนักงานอุตสาหกรรมจังหวัดสระบุรี สำนักงานนโยบายและแผนทรัพยากรธรรมชาติและสิ่งแวดล้อม และกรมอุตสาหกรรมพื้นฐานและการเหมืองแร่ สำนักงานอุตสาหกรรมพื้นฐานและการเหมืองแร่ เขต 6 รับทราบเมื่อวันที่ 14 มกราคม 2565</p> <p>- พื้นที่ที่ใช้ในการทำเหมืองและประกอบกิจกรรมที่เกี่ยวข้องทั้งหมดในปัจจุบัน จำนวน 19-0-0 ไร่ ได้ดำเนินการขุดระบายน้ำเพื่อรองรับน้ำฝนที่ไหลชะกองมูลดินทราย และจัดทำบ่อดักตะกอน เพื่อรองรับตะกอนที่ถูกชะล้าง</p> <p>- ปัจจุบัน (ระหว่างเดือนมกราคม-มิถุนายน 2565) โครงการได้ดำเนินการต่ออายุใบอนุญาตกับกรมป่าไม้แล้ว เมื่อวันที่ 23 มิถุนายน 2560 ทางโครงการได้ขออนุมัติงบประมาณโครงการปลูกต้นไม้และดูแลป่าชุมชนบ้านหนองแห่น ปี 2565 เพื่อใช้ในโครงการปลูกทดแทนในพื้นที่สาธารณะของชุมชน และแผนงานฟื้นฟูสภาพพื้นที่เหมือง ในปี 2565 ได้ดำเนินการที่เกี่ยวข้องกับงานฟื้นฟูสภาพพื้นที่เหมืองโพสิทไลต์ ดังนี้</p> <ol style="list-style-type: none"> 1) คูพื้นที่เหมืองและกำหนดขอบเขต 2) วางแผนและเตรียมพื้นที่ 	-	<p>- เอกสารแนบที่ 2.1 ใบอนุญาตทำประโยชน์ในเขตป่า ตามมาตรา 54 แห่ง พ.ร.บ.ป่าไม้ พ.ศ. 2484 (ป่าที่คณะรัฐมนตรีมีมติให้รักษาไว้เป็นสมบัติของชาติ)</p> <p>- เอกสารแนบที่ 2.8 แผนงานการฟื้นฟูพื้นที่โครงการฯ ที่ผ่านการทำเหมืองแร่ ประจำปี 2565</p> <p>- เอกสารแนบที่ 2.9 รายงานผลและแผนการดำเนินการปรับปรุงฟื้นฟูพื้นที่โครงการฯ ที่ผ่านการทำเหมืองแร่</p> <p>- ภาพที่ 2.13 การปลูกต้นไม้ฟื้นฟูพื้นที่โครงการ</p>

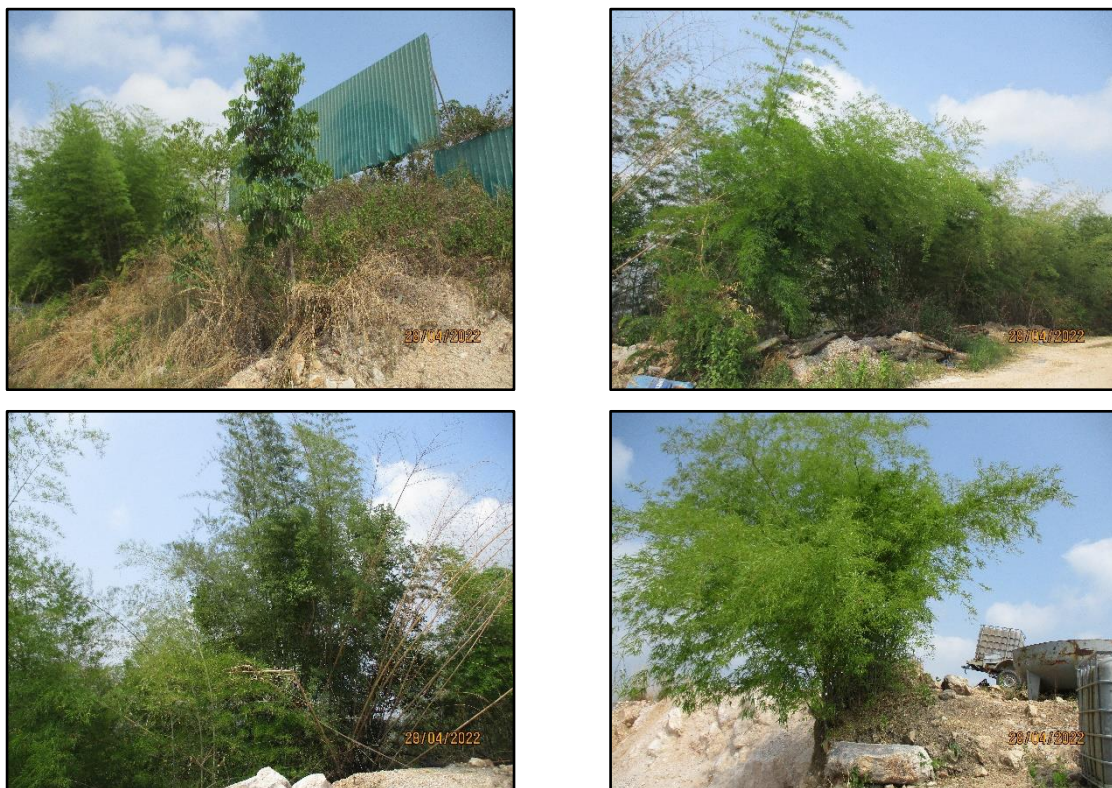
ภาพที่ 2.14 ปลูกต้นไม้ทรงสูงหนาแน่นล้อมรอบบริเวณพื้นที่โรงบดย่อยหิน

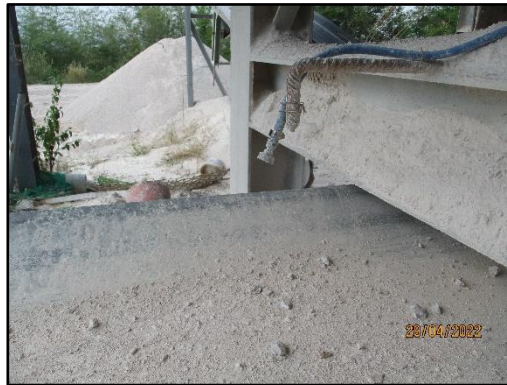
ภาพที่ 2.15 การติดตั้งระบบสเปรย์น้ำบริเวณจุดกำเนิดฝุ่น

3.มาตรการฉบับเปลี่ยนแปลงแผนผังโครงการ บางส่วน (ต่อ) 3.3 ติดตั้งระบบสเปรย์น้ำบริเวณจุดกำเนิดฝุ่นทุก จุด และจะปิดคลุมเครื่องจักรเป็นระบบปิด	- โครงการได้ติดตั้งระบบสเปรย์น้ำที่บริเวณจุดกำเนิดฝุ่นทุกจุด เช่น ตามสายพานลำเลียง และเครื่องจักรที่ใช้ในการแต่งแร่จะถูกปิดคลุม ไม่ให้เกิดปัญหาฝุ่นละอองออกสู่ภายนอก	-	- ภาพที่ 2.15 การติดตั้งระบบ สเปรย์น้ำบริเวณจุดกำเนิดฝุ่น - ภาพที่ 2.16 การปิดคลุม เครื่องจักรเป็นระบบปิด

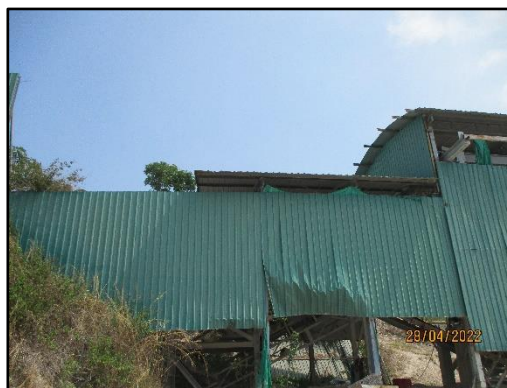
ภาพที่ 2.16 การปิดคลุมเครื่องจักรเป็นระบบปิด
