ผลการปฏิบัติตามมาตรการป้องกันและแก้ไขผลกระทบ สิ่งแวดล้อม

ผลการปฏิบัติตามมาตรการป้องกันและแก้ไขผลกระทบสิ่งแวดล้อม

ตารางที่ 2.2-1 มาตรการป้องกันและแก้ไขผลกระทบสิ่งแวดล้อม โครงการอาคารชุด RHYTHM สุขุมวิท 44/1 (ระยะดำเนินการ)

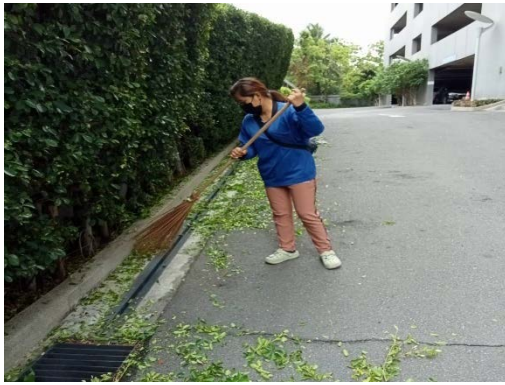
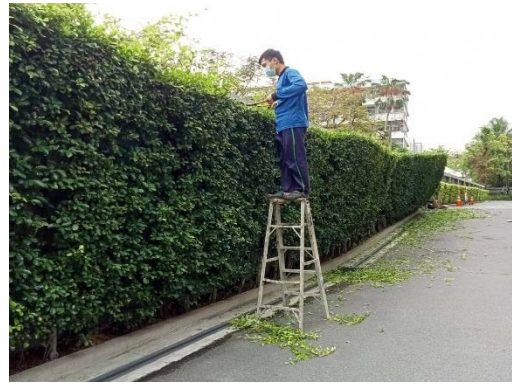
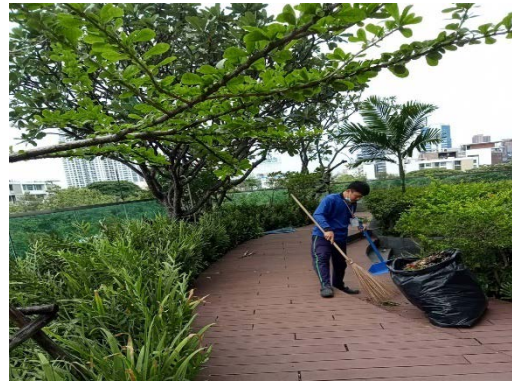
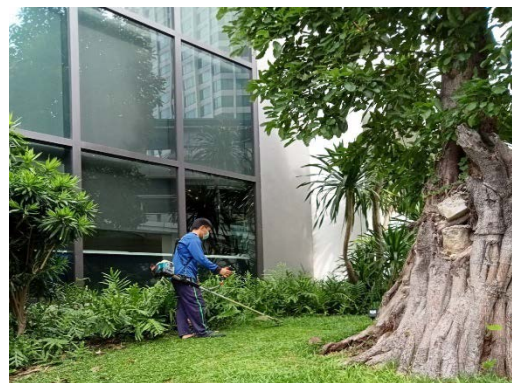
1. ทรัพยากรกายภาพ				
1.1 สภาพภูมิประเทศ	- จัดให้มีการดูแลต้นไม้และสวนหย่อมภายในพื้นที่โครงการให้มีสภาพดีอยู่เสมอ ตามมาตรการในเรื่องสุนทรียภาพและทัศนียภาพ	✓ - ทางโครงการได้มีการจัดจ้างให้บริษัท สวนนิสา จำกัด เข้ามาบริการดูแลต้นไม้และสวนหย่อมภายในพื้นที่โครงการให้มีสภาพดีอยู่เสมอ	-	ภาพที่ 2.2-1 การดูแลภูมิทัศน์ ภาคผนวก ค-1 สัญญาบริการดูแลสวน

4. รักษาสภาพธรรมชาติ และดูแลต้นไม้ในโครงการให้ดีอยู่เสมอ เพื่อช่วยเป็นแนวดูดซับเสียงจากภายนอกได้	✓ - ทางโครงการได้มีการจัดจ้างให้บริษัท สวนนงนิจ จำกัด เข้ามาบริการดูแลต้นไม้และสวนหย่อมภายในพื้นที่โครงการให้มีสภาพดีอยู่เสมอ	-	ภาพที่ 2.2-1 การดูแลภูมิทัศน์ ภาคผนวก ค-1 สัญญาบริการดูแลสวน

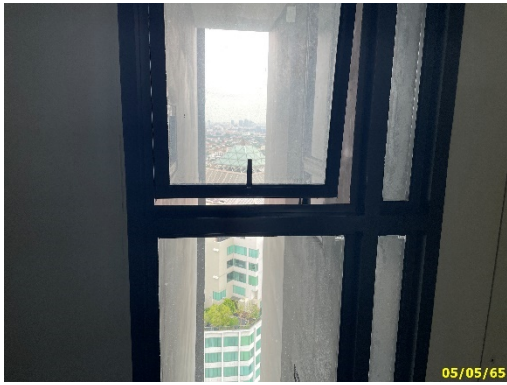
6. ดูแลระบบการระบายอากาศภายในอาคารอยู่เสมอ เปิดประตูอาคารบางจุดเพื่อให้อากาศถ่ายเทได้สะดวก	✓ - ภายในพื้นที่โครงการมีการดูแลระบบการระบายอากาศภายในอาคารอยู่เสมอ โดยเปิดประตูอาคารบางจุดเพื่อให้อากาศถ่ายเทได้สะดวก	-	ภาพที่ 2.2-3 ระบบปรับอากาศและระบายอากาศ

การระบายอากาศแบบธรรมชาติ

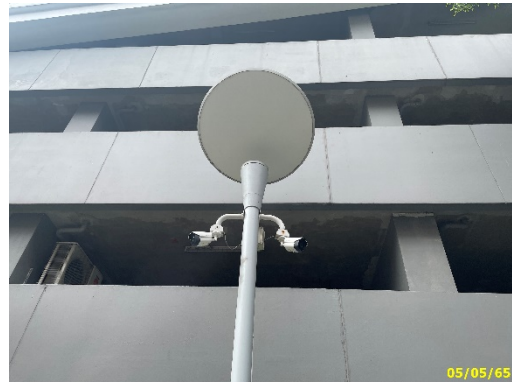
13. ห้ามวางป้ายหรือสิ่งปลูกสร้างอื่นๆ บังหรือกีดขวางบริเวณช่องเปิดโล่งชั้นลานจอดรถยนต์	✓ - ในพื้นที่โครงการไม่มีการวางป้ายหรือสิ่งปลูกสร้างอื่นๆ บังหรือกีดขวางบริเวณช่องเปิดโล่งชั้นลานจอดรถยนต์	-	ภาพที่ 2.2-3 ระบบปรับอากาศและระบายอากาศ

ช่องเปิดโล่งบริเวณลานจอดรถ

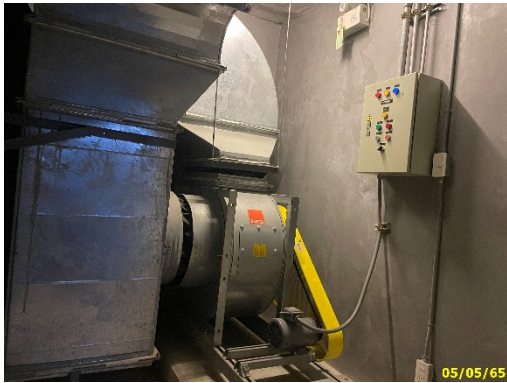
8. จัดให้มีการระบายอากาศโดยวิธีกล ในลานจอดรถชั้นใต้ดินทั้ง 2 ชั้นใต้ดิน ตามกฎกระทรวง ฉบับที่ 39 ต้องมีอัตราการระบายอากาศไม่น้อยกว่า 4 เท่าของปริมาตรของห้องใน 1 ชั่วโมง	✓ - ในพื้นที่ลานจอดรถชั้นใต้ดินมีการระบายอากาศโดยวิธีกล โดยใช้พัดลมดูดอากาศออก และพัดลมอัดอากาศเข้า เพื่อให้อากาศภายในลานจอดรถหมุนเวียน	-	ภาพที่ 2.2-3 ระบบปรับอากาศและระบายอากาศ

การระบายอากาศลานจอดรถชั้นใต้ดิน

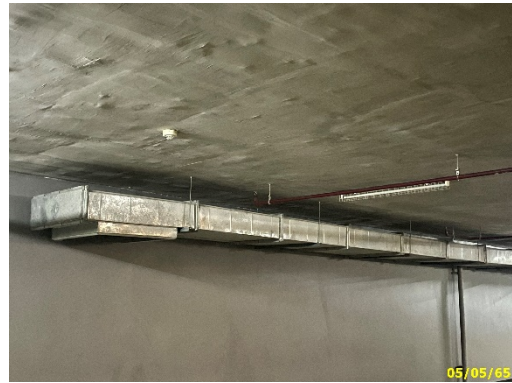
9. จัดให้มีการควบคุมมลพิษจากรถยนต์บริเวณชั้นใต้ดิน โดยการต่อท่อระบายอากาศเสียเข้ากับพื้นที่สีเขียว ขนาด 150 ตร.ม. บริเวณพื้นที่ชั้นล่างโครงการ	✓ - โครงการได้จัดให้มีการควบคุมมลพิษจากรถยนต์บริเวณชั้นใต้ดิน โดยระบายอากาศจากชั้นจอดรถใต้ดิน ออกสู่พื้นที่สีเขียวบริเวณชั้นล่างของโครงการ	-	ภาพที่ 2.2-3 ระบบปรับอากาศและระบายอากาศ

ช่องระบายอากาศจากชั้นใต้ดิน

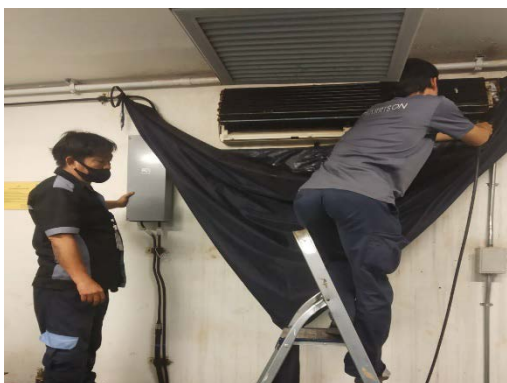
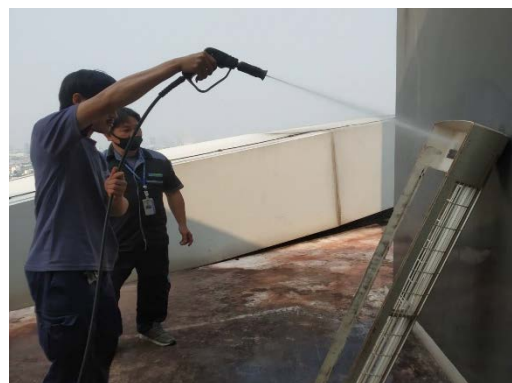
2. ทำความสะอาดเครื่องปรับอากาศเป็นประจำ เพื่อเพิ่มประสิทธิภาพการทำงานของเครื่องปรับอากาศ และยังเป็นการป้องกันการสะสมของเชื้อโรคและเชื้อแบคทีเรียต่างๆ	✓ - ทางนิติบุคคลฯ ได้จัดให้มีการทำความสะอาดเครื่องปรับอากาศเป็นประจำ เพื่อเพิ่มประสิทธิภาพการทำงานของเครื่องปรับอากาศ และยังเป็นการป้องกันการสะสมของเชื้อโรคและเชื้อแบคทีเรียต่างๆ	-	ภาพที่ 2.2-3 ระบบปรับอากาศและระบายอากาศ

การดูแลความสะอาดเครื่องปรับอากาศส่วนกลาง

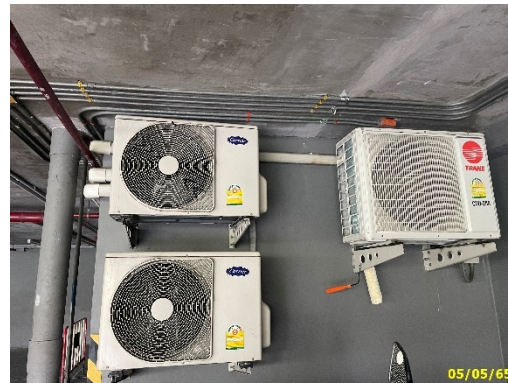
4. เจ้าของโครงการต้องเลือกใช้เครื่องปรับอากาศที่มีฉลากประหยัดไฟ และต้องไม่มีสาร CFCs เป็นส่วนประกอบ	✓ - ภายในพื้นที่โครงการได้มีการเลือกใช้เครื่องปรับอากาศที่มีฉลากประหยัดไฟ และไม่มีสาร CFCs เป็นส่วนประกอบ	-	ภาพที่ 2.2-5 การอนุรักษ์พลังงาน

5. จัดให้มีระบบฟอกอากาศภายในระบบปรับอากาศทุกเครื่อง	✓ - เครื่องปรับอากาศโดยส่วนใหญ่ในโครงการมีระบบฟอกอากาศภายในระบบปรับอากาศ	-	ภาพที่ 2.2-5 การอนุรักษ์พลังงาน

เครื่องปรับอากาศแบบแยกส่วนและการตั้งอุณหภูมิเครื่องปรับอากาศ 25°C

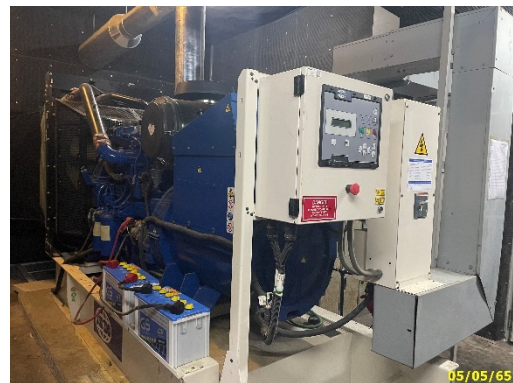
6. จัดให้มีการติดตั้งมิเตอร์ไฟฟ้าแยกเฉพาะระบบบำบัดน้ำเสียรวมเพื่อประโยชน์ในการตรวจสอบประสิทธิภาพในการทำงานของระบบบำบัดน้ำเสีย	✓ - ภายในโครงการมีการติดตั้งมิเตอร์ไฟฟ้าแยกเฉพาะระบบบำบัดน้ำเสียรวมเพื่อประโยชน์ในการตรวจสอบประสิทธิภาพในการทำงานของระบบบำบัดน้ำเสีย	-	ภาพที่ 2.2-7 ระบบไฟฟ้า

ระบบไฟฟ้าสำรอง

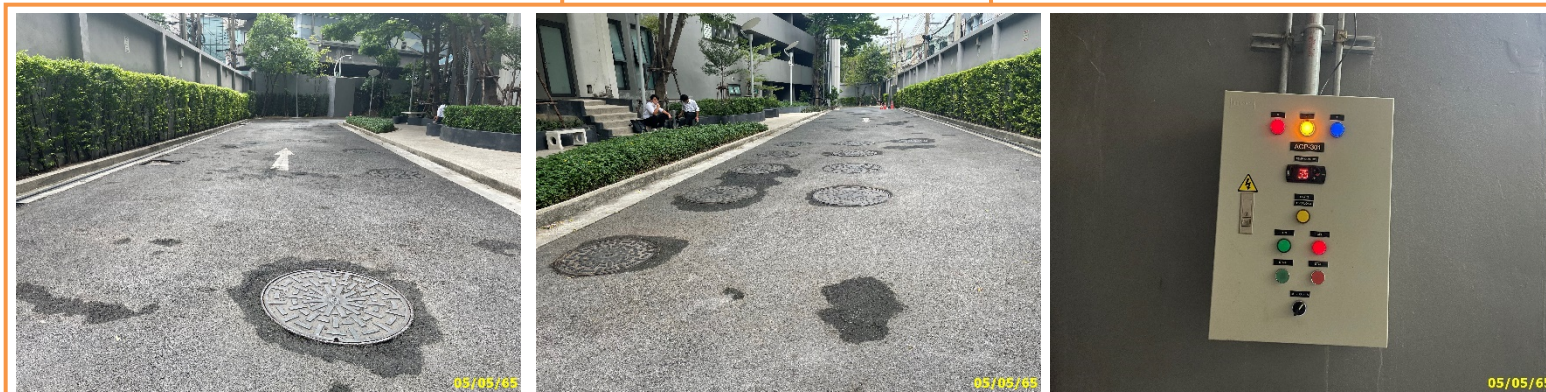
1.6 ทรัพยากรน้ำ (1) การจัดการน้ำเสีย	1. จัดให้มีระบบบำบัดน้ำเสียรวมภายในโครงการ เพื่อลดค่าความสกปรกในน้ำเสียให้เป็นไปตามมาตรฐานน้ำทิ้ง สำหรับการบำบัดน้ำเสียที่เกิดจากส่วนพักอาศัย จัดให้เป็นระบบบำบัดน้ำเสียชนิดจานหมุนชีวภาพ (RBC) ประกอบด้วย ส่วนดักไขมัน ส่วนแยกตะกอนหนัก ส่วนเติมอากาศด้วยจานหมุนชีวภาพ ส่วนตกตะกอน และส่วนเก็บตะกอน จำนวน 1 ชุด สามารถรองรับน้ำเสียได้ 360 ลูกบาศก์เมตร/วัน ฝังไว้ใต้ดินบริเวณถนนด้านหน้าข้างอาคารโครงการ	✓ - ในโครงการได้จัดให้มีระบบบำบัดน้ำเสียรวมภายในโครงการ เพื่อลดค่าความสกปรกในน้ำเสียให้เป็นไปตามมาตรฐานน้ำทิ้ง สำหรับการบำบัดน้ำเสียที่เกิดจากส่วนพักอาศัย จัดให้เป็นระบบบำบัดน้ำเสียแบบบ่อเติมอากาศ จำนวน 1 ชุด สามารถรองรับน้ำเสียได้ 400 ลูกบาศก์เมตร/วัน ฝังไว้ใต้ดินบริเวณถนนด้านหน้าข้างอาคาร	-	ภาพที่ 2.2-8 การจัดการน้ำเสีย และสิ่งปฏิกูล

ระบบบำบัดน้ำเสียและตู้ควบคุม
ภาพที่ 2.2-8 การจัดการน้ำเสีย และสิ่งปฏิกูล

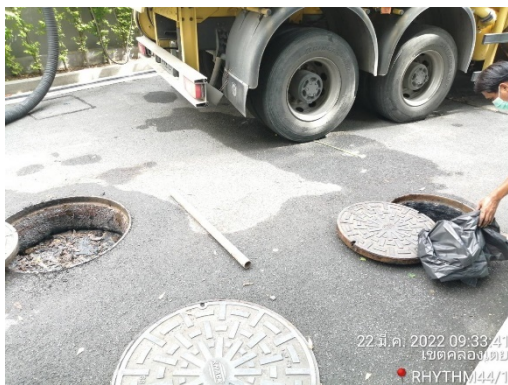
2. จัดให้มีการสูบน้ำออกจากถังเก็บตะกอนทุกๆ 90 วัน หรือเมื่อบ่อเกรอะเต็ม	✓ - ทางโครงการได้มอบหมายให้เจ้าหน้าที่ผู้ดูแลระบบ คอยติดตามตรวจสอบปริมาณตะกอนที่เกิดขึ้นอย่างสม่ำเสมอ และได้กำหนดแผนการสูบน้ำตะกอนไปกำจัด ปีละ 1 ครั้ง โดยพิจารณาตามความเหมาะสมของปริมาณตะกอนที่เกิดขึ้น ทั้งนี้หากตรวจพบว่ามีปริมาณตะกอนใกล้เต็มความจุถึงก่อนเวลาที่กำหนดทางโครงการจะดำเนินการแก้ไขโดยเร็ว อนึ่งทางโครงการมีการดำเนินการสูบน้ำตะกอนไปกำจัดครั้งล่าสุดเมื่อเดือนมีนาคม 2565 เรียบร้อยแล้ว	-	ภาพที่ 2.2-8 การจัดการน้ำเสีย และสิ่งปฏิกูล

การสูบล้างปลักูล ครั้งล่าสุด

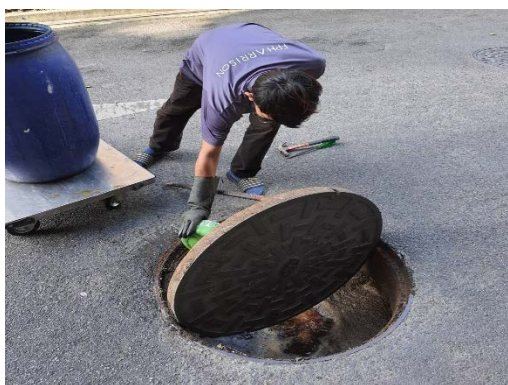
ภาพที่ 2.2-8 (ต่อ) การจัดการน้ำเสีย และสิ่งปฏิกูล

(1) การจัดการน้ำเสีย (ต่อ)	7. เมื่อมีการเข้าดูแลและบำรุงรักษาระบบบำบัดน้ำเสียรวมของโครงการ ต้องใช้แผงกันบริเวณที่ปฏิบัติงาน และห้ามมิให้รถวิ่งชั่วคราว โดยจัดให้มีเจ้าหน้าที่ของโครงการคอยอำนวยความสะดวกด้านการจราจร และความปลอดภัยในบริเวณดังกล่าวทุกครั้งของการปฏิบัติงาน	✓ - เมื่อมีการเข้าดูแลและบำรุงรักษาระบบบำบัดน้ำเสียรวมของโครงการ จะห้ามมิให้รถวิ่งชั่วคราว โดยจัดให้มีเจ้าหน้าที่ของโครงการคอยอำนวยความสะดวกด้านการจราจร และความปลอดภัยในบริเวณดังกล่าวทุกครั้งของการปฏิบัติงาน	-	ภาพที่ 2.2-8 การจัดการน้ำเสีย และสิ่งปฏิกูล

11. ปิดฝาบ่อทันทีเมื่อเสร็จภารกิจ หรือต้องหยุดปฏิบัติงานชั่วคราว เพื่อป้องกันอุบัติเหตุจากการพลัดตกของผู้พักอาศัยและยานพาหนะ	✓ - หลังการปฏิบัติงานบำรุงรักษาระบบบำบัดน้ำเสีย จะมีการปิดฝาบ่อทันทีเพื่อป้องกันอุบัติเหตุจากการพลัดตกของผู้พักอาศัยและยานพาหนะ	-	ภาพที่ 2.2-8 การจัดการน้ำเสีย และสิ่งปฏิกูล

การปฏิบัติงานเกี่ยวกับระบบบำบัดน้ำเสีย

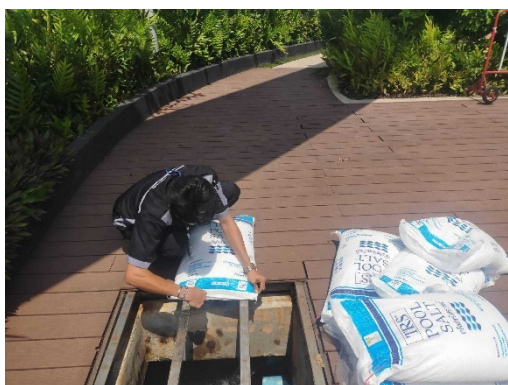
2. จัดให้มีการจัดการและควบคุมคุณภาพน้ำให้อยู่ในเกณฑ์มาตรฐานของกระทรวงสาธารณสุข	✓ - โครงการจัดให้มีผู้ควบคุมดูแล ที่มีความรู้ในการดูแลคุณภาพน้ำ และได้ทำการว่าจ้างให้บริษัทเอกชนที่มีความชำนาญงาน เข้ามาทำการตรวจวิเคราะห์คุณภาพน้ำเป็นประจำทุกเดือน	-	ภาพที่ 2.2-9 การจัดการสระว่ายน้ำ

การเติมสารเคมีสระว่ายน้ำ

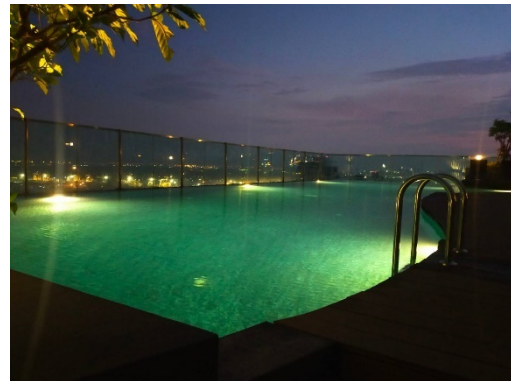
8. ถ้ามีการเปิดให้บริการสระว่ายน้ำในเวลากลางคืน ต้องมีไฟฟ้าสำหรับส่องสว่างเพียงพอ	✓ - ในบริเวณสระว่ายน้ำจะมีการติดตั้งไฟฟ้าส่องสว่าง ในเพื่อเปิดใช้เวลากลางคืน	-	ภาพที่ 2.2-9 การจัดการสระว่ายน้ำ

ไฟสระว่ายน้ำ

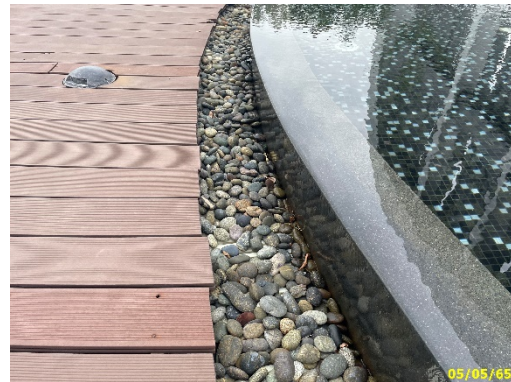
ภาพที่ 2.2-9 (ต่อ) การจัดการสระว่ายน้ำ

6. ต้องดูแลบำรุงรักษาเครื่องกรองน้ำตามระยะเวลาที่สมควรเพื่อให้ทำงานได้เต็มประสิทธิภาพ	✓ - ทางโครงการได้จัดให้มีการบำรุงรักษาเครื่องกรองน้ำ ตามระยะเวลาที่สมควรเพื่อให้ทำงานได้เต็มประสิทธิภาพ	-	ภาพที่ 2.2-9 การจัดการสระว่ายน้ำ

รางน้ำล้น

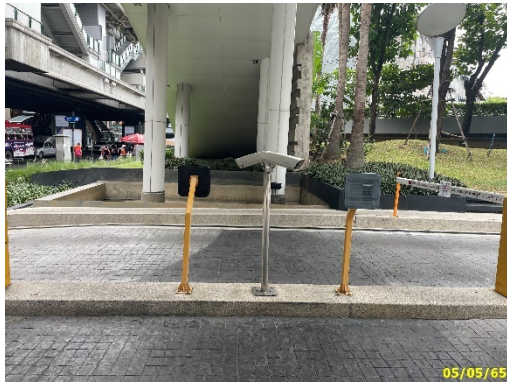
2. จัดให้มีการติดตั้งกล้องวงจรปิดภายในพื้นที่โครงการ	✓	- มีการติดตั้งกล้องวงจรปิดภายในพื้นที่โครงการ เพื่อดูแลความปลอดภัยในชีวิตและทรัพย์สินของผู้พักอาศัย	-	ภาพที่ 2.2 - 13 สาธารณสุขและความปลอดภัย

กล้อง CCTV ทางเข้า-ออก และระบบ ประตู
Key card เข้า-ออก

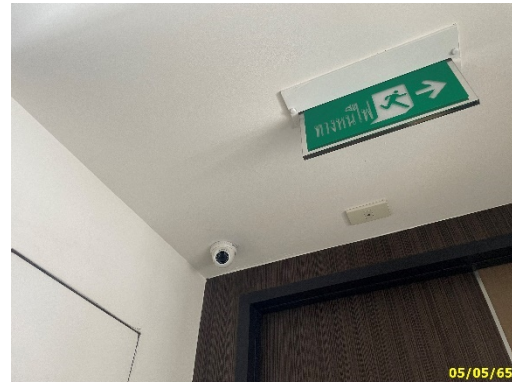
ภาพที่ 2.2-13 (ต่อ) สาธารณสุขและความปลอดภัย

กล้อง CCTV โถงลิฟต์ชั้นพักอาศัย

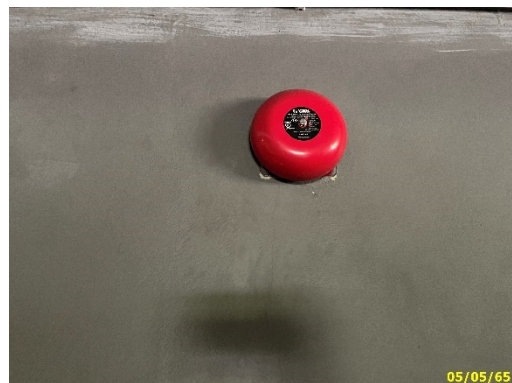
อุปกรณ์ส่งเสียงสัญญาณเพื่อให้หนีไฟ

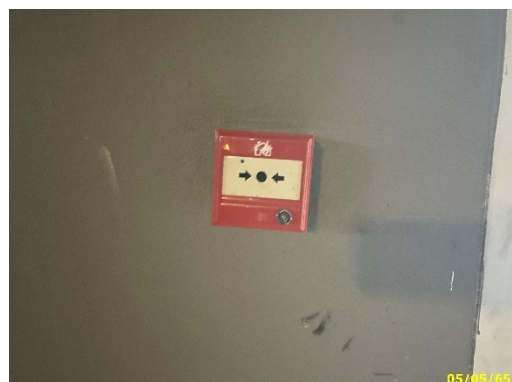
ภาพที่ 2.2-14 ระบบป้องกันและเตือนอัคคีภัย

อุปกรณ์ส่งเสียงสัญญาณเพื่อให้หนีไฟ

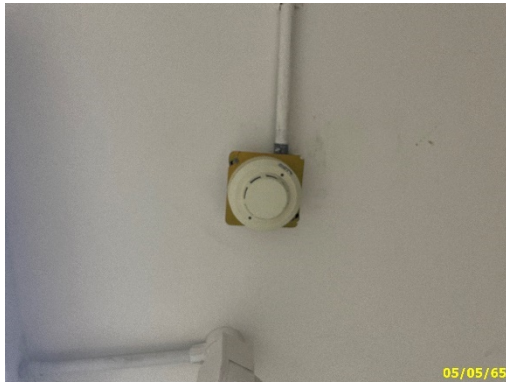
เครื่องตรวจจับควัน

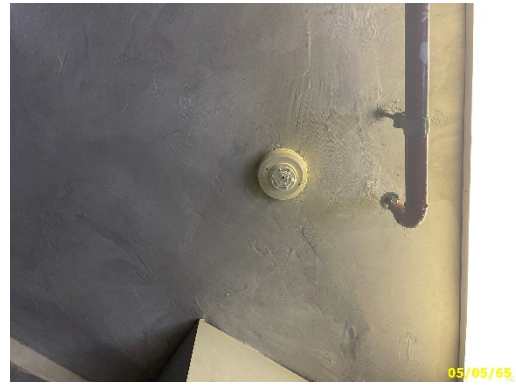
เครื่องตรวจจับความร้อน

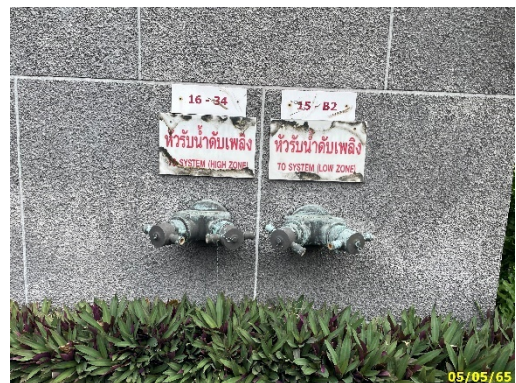
หัวรับน้ำดับเพลิงนอกอาคาร

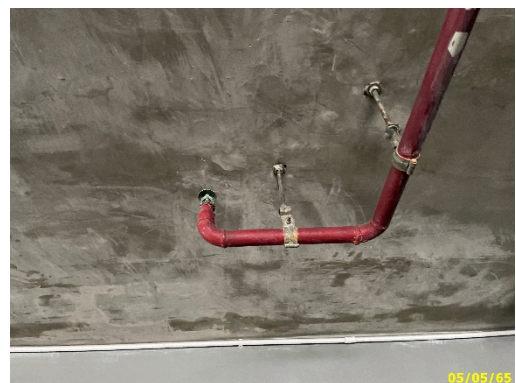
ภาพที่ 2.2-14 (ต่อ) ระบบป้องกันและเตือนอัคคีภัย

ระบบจ่ายน้ำอัตโนมัติ

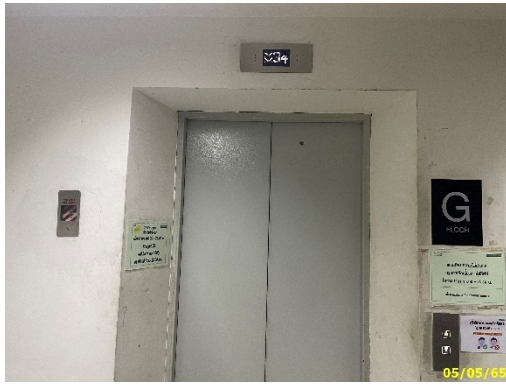
ลิฟต์ดับเพลิง

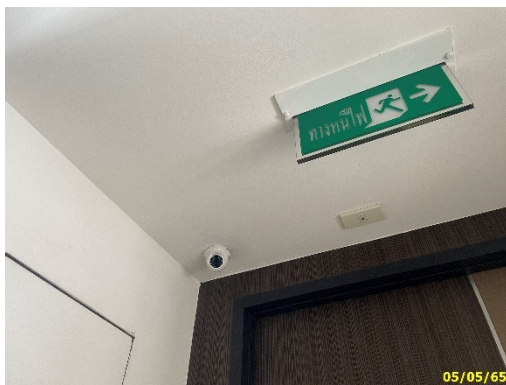
ป้ายบอกทางหนีไฟ

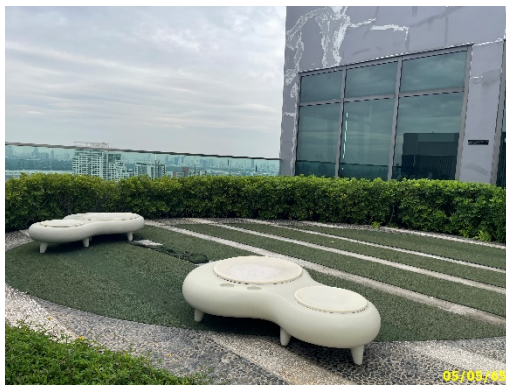
ลานหนีไฟทางอากาศ

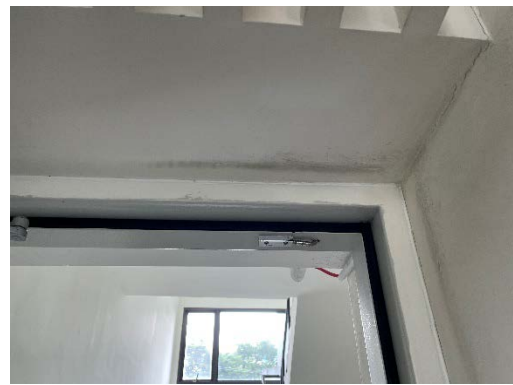
ภาพที่ 2.2-14 (ต่อ) ระบบป้องกันและเตือนอัคคีภัย

Sensor ประตูลานหนีไฟ
