บทที่ 2

ผลการปฏิบัติตามมาตรการป้องกันและแก้ไขผลกระทบสิ่งแวดล้อม

ตารางที่ 2.1-1 สรุปผลการติดตามตรวจสอบการปฏิบัติตามมาตรการป้องกันและแก้ไขผลกระทบสิ่งแวดล้อม (ระยะดำเนินการ)

โครงการโรงงานผลิตวงล้ออลูมิเนียม ของบริษัท โคเซ อลูมิเนียม (ประเทศไทย) จำกัด ระหว่างเดือนมกราคม-มิถุนายน พ.ศ. 2565

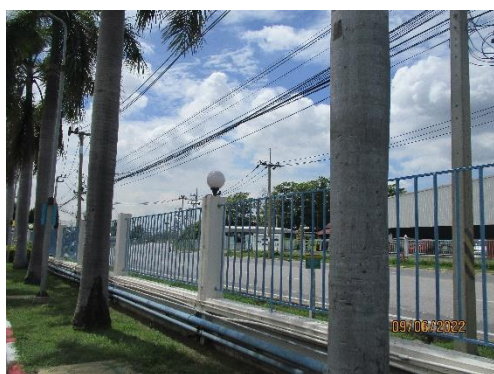
3. ระดับเสียง (ต่อ)	4. จัดทำรั้วที่รอบเขตพื้นที่โรงงานความสูงไม่น้อยกว่า 2 เมตร เพื่อเป็นแนวกันเสียง	- โครงการได้จัดทำรั้วที่รอบเขตพื้นที่โรงงาน และมีความสูง 2 เมตรตามที่มาตรการกำหนดอย่างเคร่งครัด	-	- ภาพที่ 2-5 การจัดทำรั้วรอบพื้นที่โครงการ

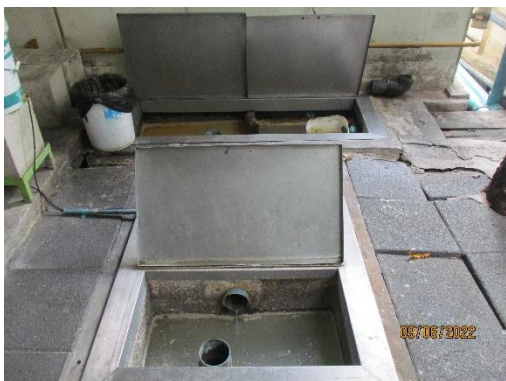
4. คุณภาพน้ำ	1. จัดให้มีถังดักไขมันเพื่อรองรับน้ำเสียจากโรงอาหารก่อนที่จะระบายเข้าสู่ระบบบำบัดน้ำเสียสำเร็จรูป	- โครงการจัดให้มีถังดักไขมันเพื่อรองรับน้ำเสียจากโรงอาหาร และการดักไขมันวันละ 2 ครั้ง	-	- ภาพที่ 2-7 ถังดักไขมัน

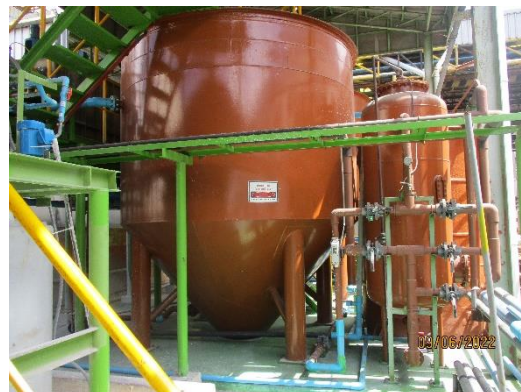
4. คุณภาพน้ำ (ต่อ)	4. จัดให้มีระบบบำบัดน้ำเสียทางเคมี สำหรับบำบัดน้ำเสียจากกระบวนการผลิตต่างๆ ก่อนระบายลงสู่บ่อตรวจสอบคุณภาพน้ำทิ้ง	- น้ำเสียจากกระบวนการผลิตต่างๆ ทางโครงการจะทำการบำบัดเบื้องต้นด้วยระบบบำบัดน้ำเสียทางเคมี ก่อนระบายลงสู่บ่อตรวจสอบคุณภาพน้ำทิ้งต่อไป พร้อมทั้งมีแผนการตรวจสอบระบบบำบัดน้ำเสียทางเคมีเป็นประจำทุกเดือน	-	- ภาพที่ 2-10 ระบบบำบัดน้ำเสียทางเคมี - ภาคผนวก ข-8 แผนงานการตรวจสอบระบบบำบัดน้ำเสียทางเคมี และทอรวรรมน้ำเสีย

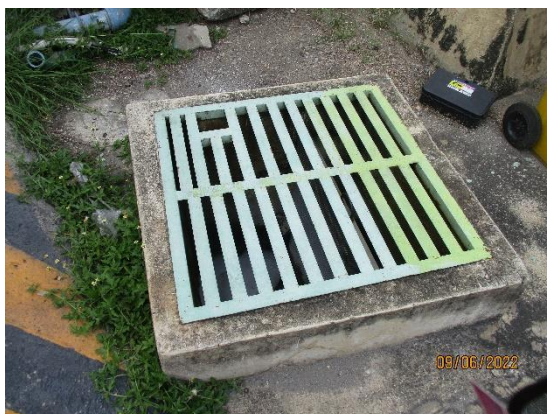
ภาพที่ 2-11 บ่อตรวจสอบคุณภาพน้ำทิ้ง

4. คุณภาพน้ำ (ต่อ)	7. ควบคุมคุณภาพน้ำทั้งจากบ่อตรวจสอบคุณภาพน้ำทั้งของโรงงานให้อยู่ในเกณฑ์ที่ยอมให้ระบายเข้าสู่ระบบบำบัดน้ำเสียส่วนกลางของเขตประกอบการอุตสาหกรรมฯ ก่อนระบายลงสู่ระบบรวบรวมน้ำเสียและส่งไปบำบัดยังระบบบำบัดน้ำเสียส่วนกลางของเขตประกอบการอุตสาหกรรมฯ	- โครงการจัดให้มีการควบคุมคุณภาพน้ำทั้งจากบ่อตรวจสอบคุณภาพน้ำทั้งของโรงงานให้อยู่ในเกณฑ์ที่ยอมให้ระบายเข้าสู่ระบบบำบัดน้ำเสียส่วนกลางของสวนอุตสาหกรรมฯ แล้วจึงระบายลงสู่ระบบรวบรวมน้ำเสีย เพื่อส่งไปบำบัดยังระบบบำบัดน้ำเสียส่วนกลางของสวนอุตสาหกรรมฯ ต่อไป โดยในระหว่างเดือนมกราคม-มิถุนายน พ.ศ. 2565 ผลการตรวจวิเคราะห์คุณภาพน้ำทั้งของโครงการส่วนใหญ่มีค่าอยู่ในเกณฑ์ที่กำหนด ยกเว้น ปริมาณของแข็งแขวนลอยทั้งหมดในเดือนมิถุนายน พ.ศ. 2565 ที่มีค่าเกินเกณฑ์มาตรฐานกำหนด	โครงการได้มีการตรวจสอบและดำเนินการตรวจวิเคราะห์คุณภาพน้ำทั้ง เมื่อวันที่ 18 กรกฎาคม พ.ศ. 2565 อยู่ระหว่างรอผลวิเคราะห์ จะนำเสนอไว้ในรายงานฉบับถัดไป	- ภาพที่ 2-11 บ่อตรวจสอบคุณภาพน้ำทั้ง

8. เก็บตัวอย่างน้ำจากบ่อตรวจสอบคุณภาพน้ำทั้งเพื่อตรวจวิเคราะห์ค่า pH, TDS, Conductivity และโลหะหนักชนิดที่เกี่ยวข้องกับการผลิตของโครงการทั้งหมดและรายงานต่อศูนย์ควบคุมน้ำเสียของเขตประกอบการอุตสาหกรรมฯ ทุกเดือน ถ้าพบว่ามีค่าเกินมาตรฐานกำหนดให้สูบน้ำเสียจากบ่อพักนี้ไปบำบัดใหม่	- โครงการจัดให้มีการตรวจสอบคุณภาพน้ำทั้งเป็นประจำทุกเดือน โดยมีการวิเคราะห์ค่า BOD, COD, Oil & Grease, pH, TDS, TKN และ TSS และมีการรายงานต่อศูนย์ควบคุมน้ำเสียของสวนอุตสาหกรรมฯ ทุกเดือน โดยในระหว่างเดือนมกราคม-มิถุนายน พ.ศ. 2565 ผลการตรวจวิเคราะห์คุณภาพน้ำทั้งของโครงการส่วนใหญ่มีค่าอยู่ในเกณฑ์ที่กำหนด ยกเว้น ปริมาณของแข็งแขวนลอยทั้งหมดในเดือนมิถุนายน พ.ศ. 2565 ที่มีค่าเกินเกณฑ์มาตรฐานกำหนด	โครงการได้มีการตรวจสอบและดำเนินการตรวจวิเคราะห์คุณภาพน้ำทั้ง เมื่อวันที่ 18 กรกฎาคม พ.ศ. 2565 อยู่ระหว่างรอผลวิเคราะห์ จะนำเสนอไว้ในรายงานฉบับถัดไป	- ภาพที่ 2-11 บ่อตรวจสอบคุณภาพน้ำทั้ง

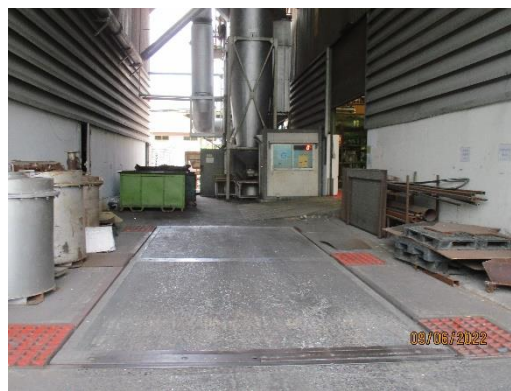
5. การคมนาคมขนส่ง (ต่อ)	9. บรรทุกน้ำหนักตามระเบียบของกรมการขนส่งทางบก	- โครงการมีมาตรการกวดขันให้ผู้ประกอบการควบคุมน้ำหนักบรรทุกทุกให้เป็นไปตามระเบียบของกรมการขนส่งทางบก	-	- ภาพที่ 2-14 บริเวณเครื่องชั่งน้ำหนักรถ

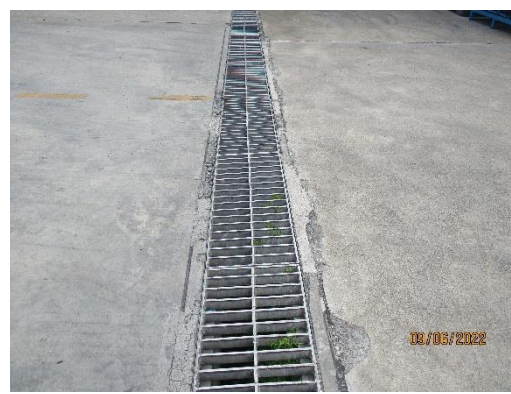
6. ระบบระบายน้ำ	1. จัดสร้างระบบระบายน้ำเสียแยกจากระบบระบายน้ำฝนอย่างชัดเจนและต้องป้องกันไม่ให้น้ำเสียไหลลงสู่ระบบระบายน้ำฝน	- โครงการมีการจัดสร้างระบบระบายน้ำเสียแยกออกจากระบบระบายน้ำฝนอย่างชัดเจน	-	- ภาพที่ 2-16 รางระบายน้ำฝน

2. น้ำฝนและน้ำหลากจากบริเวณพื้นที่ที่ไม่ปนเปื้อน เช่น น้ำฝนที่ตกในบริเวณพื้นที่หลังคาของอาคาร เป็นต้น จะไหลลงสู่รางระบายน้ำของโครงการก่อนระบายลงรางระบายน้ำของสวนอุตสาหกรรมฯ ต่อไป	- โครงการได้จัดสร้างระบบระบายน้ำฝนและน้ำหลากจากบริเวณพื้นที่ที่ไม่ปนเปื้อนจะไหลลงสู่รางระบายน้ำของโครงการ ก่อนระบายลงรางระบายน้ำของสวนอุตสาหกรรมฯ ตามที่กำหนดไว้	-	- ภาพที่ 2-16 รางระบายน้ำฝน

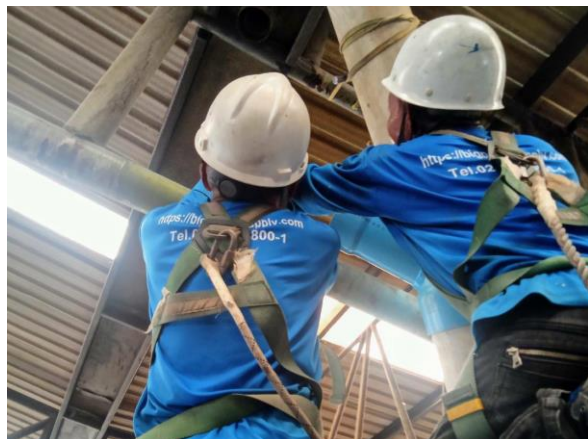
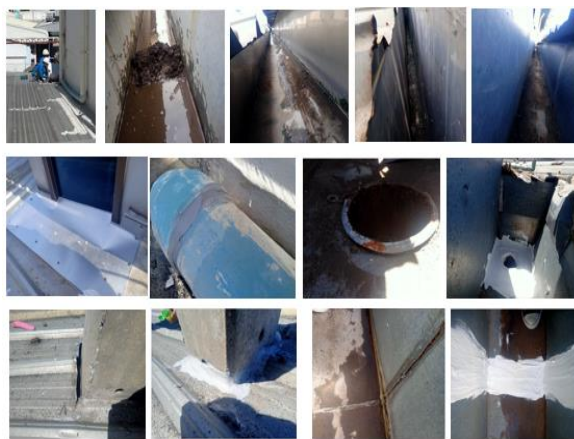
3. ตรวจสอบและดูแลระบบระบายน้ำฝนอย่างสม่ำเสมอ	- โครงการได้ทำความสะอาดและลอกตะกอนในรางหรือท่อระบายน้ำฝนในพื้นที่โครงการ ซึ่งทำการตรวจสอบรางระบายน้ำฝนอย่างสม่ำเสมอโดยทีมซ่อมบำรุง (Maintenance) เพื่อป้องกันสิ่งแปลกปลอมที่อาจก่อให้เกิดการอุดตันของรางระบายน้ำ	-	- ภาพที่ 2-17 การทำความสะอาดและลอกตะกอนในรางหรือท่อระบายน้ำฝน - ภาคผนวก ข-12 แผนการตรวจสอบและดูแลระบบระบายน้ำฝน/น้ำเสีย

ภาพที่ 2-17 การทำความสะอาดและลอกตะกอน
ในรางหรือท่อระบายน้ำฝน

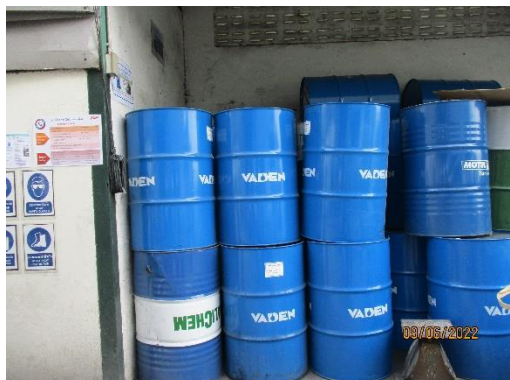
7. การจัดการของเสีย (ต่อ) 7.3 ของเสียจากกระบวนการผลิต (ต่อ)	3. รวบรวมน้ำมันเสื่อมสภาพที่ไม่ใช้แล้วไว้ในถังขนาด 200 ลิตร ที่มีฝาปิดมิดชิด ก่อนติดต่อให้หน่วยงานที่ได้รับอนุญาตจากส่วนราชการมารับไปกำจัดหรือนำกลับไปรีไซเคิลต่อไป	- โครงการมีการรวมน้ำมันเสื่อมสภาพที่ไม่ใช้แล้วไว้ในถังขนาด 200 ลิตร ที่มีฝาปิดมิดชิด แล้วนำไปเก็บไว้ในอาคารเก็บกากของเสีย ก่อนติดต่อให้หน่วยงานที่ได้รับอนุญาตมารับไปกำจัดหรือนำกลับไปรีไซเคิลต่อไป	-	- ภาพที่ 2-19 อาคารเก็บกากของเสีย - ภาพที่ 2-21 การรวบรวมถังเก็บน้ำมันเสื่อมสภาพ

ภาพที่ 2-21 การรวบรวมถังเก็บน้ำมันเสื่อมสภาพ

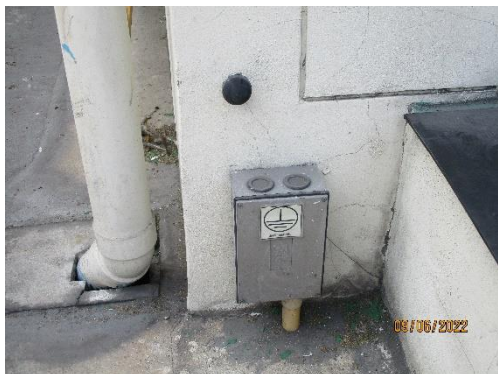
ภาพที่ 2-35 การต่อสายดิน (Ground rod)

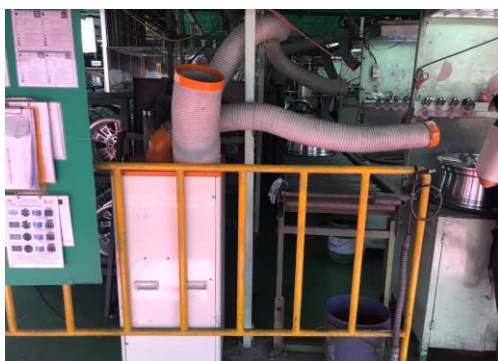
ภาพที่ 2-37 ระบบระบายอากาศและการใช้ลมเย็น
