ผลการปฏิบัติตามมาตรการป้องกัน
และแก้ไขผลกระทบสิ่งแวดล้อม

ผลการติดตามตรวจสอบการปฏิบัติตามมาตรการป้องกัน และแก้ไขผลกระทบสิ่งแวดล้อมช่วงดำเนินการของโครงการโรงไฟฟ้าชีวมวล ของบริษัท พิวเจอร์ กรีนเนอร์จี จำกัด ระหว่างเดือน มกราคม – มิถุนายน พ.ศ. 2565 ซึ่งผลการปฏิบัติตามมาตรการ ระยะดำเนินการ แสดงดังตารางที่ 2-1 และรูปที่ 2-1 ถึงรูปที่ 2-51

ตารางที่ 2-1 สรุปผลการปฏิบัติตามมาตรการป้องกันและแก้ไขผลกระทบสิ่งแวดล้อม และมาตรการติดตามตรวจสอบผลกระทบสิ่งแวดล้อม
โครงการโรงไฟฟ้าชีวมวล ของบริษัท พิวเจอร์ กรีนเนอร์จี จำกัด (ระยะดำเนินการ) ระหว่างเดือนมกราคม – มิถุนายน พ.ศ. 2565

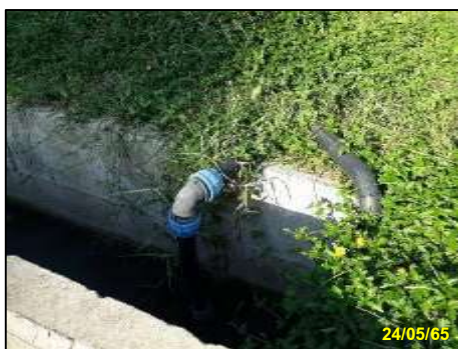
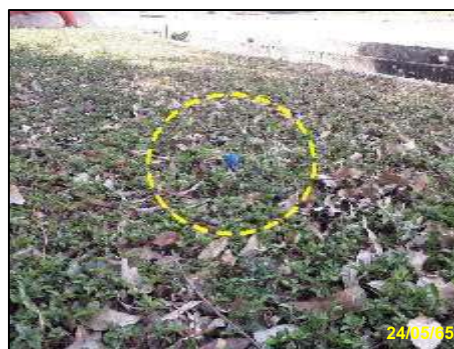
มาตรการป้องกันและแก้ไขผลกระทบสิ่งแวดล้อม	รายละเอียดการปฏิบัติตามมาตรการ	ปัญหา/อุปสรรคและการแก้ไข	เอกสารอ้างอิง
1. มาตรการทั่วไป (ต่อ)			
(3) จัดทำแผนลดการใช้น้ำจากการดำเนินการโครงการเพื่อลดปริมาณการใช้น้ำจากบ่อบำบัดน้ำดิบของสวนอุตสาหกรรม 304 ซึ่งนำน้ำมาจากแหล่งน้ำสาธารณะที่ประชาชนใช้ประโยชน์ร่วมกัน	- โครงการดำเนินการลดใช้น้ำจากบ่อบำบัดน้ำดิบของสวนอุตสาหกรรม 304 โดยการนำน้ำที่ผ่านการบำบัดจากบ่อบำบัดน้ำดิบเพื่อการชลประทานของสวนอุตสาหกรรม 304 (Irrigation) นำกลับมาใช้ใหม่ เพื่อรดน้ำต้นไม้และหญ้าภายในพื้นที่สีเขียวของบริษัท	ไม่พบปัญหา	รูปที่ 2-1 แนวท่อนำน้ำจากบ่อ Irrigation มารดน้ำต้นไม้

2) พิจารณาหมุนเวียนน้ำใช้แต่ละประเภทให้เกิดประสิทธิภาพสูงสุด	- โครงการดำเนินการหมุนเวียนใช้น้ำโดยการนำน้ำที่ผ่านการบำบัดจากบ่อกักน้ำเพื่อการชลประทานของสวนอุตสาหกรรม 304 (Irrigation) นำกลับมาใช้ใหม่ เพื่อรดน้ำต้นไม้และหญ้าภายในพื้นที่สีเขียวของบริษัท	ไม่พบปัญหา	รูปที่ 2-1 แนวท่อน้ำจากบ่อ Irrigation มารดน้ำต้นไม้

3) จัดทำแผนลดการใช้น้ำจากการดำเนินโครงการ เพื่อลดปริมาณการใช้น้ำจากบ่อกักน้ำดิบของสวนอุตสาหกรรม 304 ซึ่งนำน้ำมาจากแหล่งน้ำสาธารณะที่ประชาชนใช้ประโยชน์ร่วมกัน	- โครงการดำเนินการลดใช้น้ำจากบ่อกักน้ำดิบของสวนอุตสาหกรรม 304 โดยการนำน้ำที่ผ่านการบำบัดจากบ่อกักน้ำเพื่อการชลประทานของสวนอุตสาหกรรม 304 (Irrigation) นำกลับมาใช้ใหม่ เพื่อรดน้ำต้นไม้และหญ้าภายในพื้นที่สีเขียวของบริษัท	ไม่พบปัญหา	รูปที่ 2-1 แนวท่อน้ำจากบ่อ Irrigation มารดน้ำต้นไม้

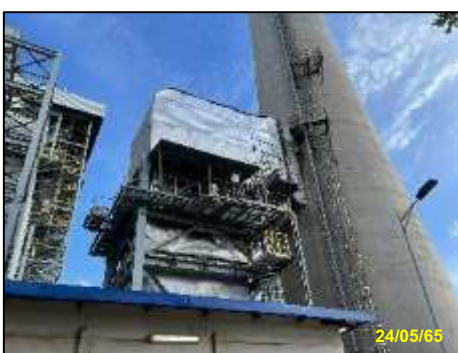
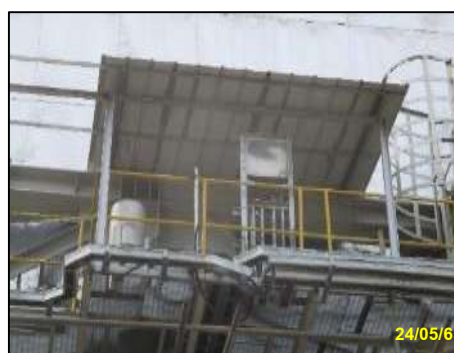
3) ติดตั้งเครื่องตรวจวัดความเข้มข้นของมลพิษทางอากาศจากปล่องแบบอัตโนมัติอย่างต่อเนื่อง (CEMs) โดยค่าที่ต้องตรวจวัด ได้แก่ ความทึบแสงหรือฝุ่นละออง, ก๊าซซัลเฟอร์ไดออกไซด์, ก๊าซออกไซด์ของไนโตรเจน และก๊าซออกซิเจน ทั้งนี้รายงานผลเป็นค่าเฉลี่ยราย 1 ชั่วโมง ที่สภาวะแห้งอุณหภูมิ 25 °C ความดัน 1 บรรยากาศ และปริมาตรออกซิเจนส่วนเกินร้อยละ 7	<ul style="list-style-type: none"> - ทางโครงการมีการติดตั้งเครื่องตรวจวัดความเข้มข้นของมลพิษทางอากาศจากปล่องแบบอัตโนมัติอย่างต่อเนื่อง (CEMs) โดยมีการรายงานค่าความทึบแสงหรือฝุ่นละออง, ก๊าซซัลเฟอร์ไดออกไซด์, ก๊าซออกไซด์ของไนโตรเจน และก๊าซออกซิเจน เป็นค่าเฉลี่ยราย 1 ชั่วโมง ที่สภาวะแห้งอุณหภูมิ 25 °C ความดัน 1 บรรยากาศ และปริมาตรออกซิเจนส่วนเกิน ร้อยละ 7 - ทางโครงการดำเนินการตรวจวัดคุณภาพอากาศจากปล่องระบายแบบต่อเนื่อง (CEMs) บริเวณปล่องระบายอากาศของหม้อไอน้ำ (Power Boiler Stack) โดยพบว่าระหว่างเดือนมกราคม – มิถุนายน พ.ศ. 2565 การระบายมลสารมีค่าเป็นไปตามมาตรฐานที่กำหนด 	ไม่พบปัญหา	รูปที่ 2-2 ตำแหน่งที่ติดตั้งเครื่องตรวจวัดความเข้มข้นของมลพิษทางอากาศจากปล่องแบบอัตโนมัติอย่างต่อเนื่อง (CEMs) ภาคผนวก ข-8 ผลการตรวจวัดค่าความเข้มข้นมลสารจาก CEMs ระหว่างเดือน ม.ค. - มิ.ย. 65

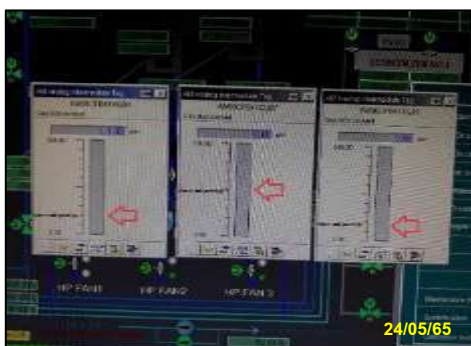
มาตรการป้องกันและแก้ไขผลกระทบสิ่งแวดล้อม	รายละเอียดการปฏิบัติตามมาตรการ	ปัญหา/อุปสรรคและการแก้ไข	เอกสารอ้างอิง
<p>4) กำหนดค่าสัญญาณเตือนสำหรับเครื่องตรวจวัดความเข้มข้นของมลพิษทางอากาศจากปล่องแบบอัตโนมัติอย่างต่อเนื่อง (CEMs) 2 ระดับ คือ High Alarm ที่ร้อยละ 95 ของค่าควบคุมและ High-High Alarm ที่ร้อยละ 98 ของค่าควบคุม ดังนี้</p> <ul style="list-style-type: none"> - ฝุ่นละอองรวม (TSP) High เท่ากับ 47.5 มิลลิกรัม/ลูกบาศก์เมตร High-High เท่ากับ 49 มิลลิกรัม/ลูกบาศก์เมตร ค่าควบคุม 50 มิลลิกรัม/ลูกบาศก์เมตร - ก๊าซออกไซด์ของไนโตรเจน High เท่ากับ 85.5 พีพีเอ็ม High-High เท่ากับ 88.2 พีพีเอ็ม ค่าควบคุม 90 พีพีเอ็ม - ก๊าซซัลเฟอร์ไดออกไซด์ High เท่ากับ 47.5 พีพีเอ็ม High-High เท่ากับ 49 พีพีเอ็ม ค่าควบคุม 50 พีพีเอ็ม 	<p>- ทางโครงการมีการกำหนดค่าสัญญาณเตือนสำหรับเครื่องตรวจวัดระบบ CEMs ไว้ 2 ระดับ ตามที่มาตรการกำหนด คือ High Alarm ที่ร้อยละ 95 ของค่าควบคุม และ High-High Alarm ที่ร้อยละ 98 ของค่าควบคุม โดยมีค่าควบคุมดังนี้</p> <ul style="list-style-type: none"> * ฝุ่นละอองรวม (TSP) High Alarm เท่ากับ 47.5 mg/m³ High-High Alarm เท่ากับ 49 mg/m³ ค่าควบคุม 50 mg/m³ * ก๊าซออกไซด์ของไนโตรเจน (NO_x) High Alarm เท่ากับ 85.5 ppm High-High Alarm เท่ากับ 88.2 ppm ค่าควบคุม 90 ppm * ก๊าซซัลเฟอร์ไดออกไซด์ (SO₂) High Alarm เท่ากับ 47.5 ppm High-High Alarm เท่ากับ 49 ppm ค่าควบคุม 50 ppm 	ไม่พบปัญหา	รูปที่ 2-3 การ set high alarm และ high-high alarm

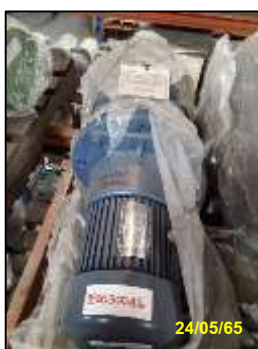
6) จัดเตรียมอุปกรณ์และอะไหล่สำรอง สำหรับการซ่อมบำรุงระบบบำบัดมลพิษทางอากาศไว้ในพื้นที่โครงการอย่างเพียงพอ เพื่อใช้ในการแก้ไขซ่อมแซมระบบบำบัดมลพิษทางอากาศเมื่อเกิดการขัดข้องได้โดยทันที	- มีการจัดเตรียมอุปกรณ์และอะไหล่สำรอง สำหรับการซ่อมบำรุงระบบบำบัดมลพิษทางอากาศไว้ในพื้นที่โครงการอย่างเพียงพอสำหรับการใช้งานเมื่อเกิดการขัดข้อง	ไม่พบปัญหา	รูปที่ 2-5 อุปกรณ์และอะไหล่สำรองของระบบบำบัดมลพิษทางอากาศ และภาคผนวก ข-18 รายการอะไหล่สำรองของระบบบำบัดมลพิษทางอากาศ

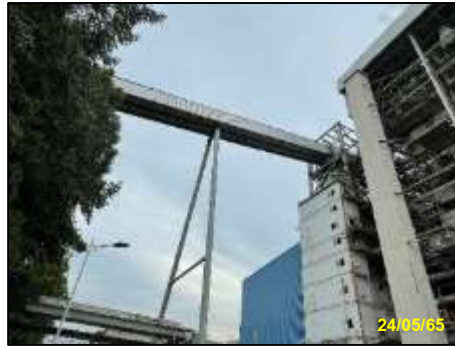
มาตรการป้องกันและแก้ไขผลกระทบสิ่งแวดล้อม	รายละเอียดการปฏิบัติตามมาตรการ	ปัญหา/อุปสรรคและการแก้ไข	เอกสารอ้างอิง
2.4 การฟุ้งกระจายของฝุ่นละอองจากการลำเลียงเชื้อเพลิงและถ่าน 1) ติดตั้งระบบสายพานลำเลียงเชื้อเพลิงชีวมวลของโครงการเป็นระบบปิด เพื่อป้องกันการฟุ้งกระจายของฝุ่นละอองขณะลำเลียง	- การลำเลียงเชื้อเพลิงชีวมวลของโครงการ มีการติดตั้งเป็นระบบสายพานลำเลียงระบบปิด เพื่อป้องกันการฟุ้งกระจายของฝุ่นละอองขณะลำเลียง	ไม่พบปัญหา	รูปที่ 2-6 ระบบสายพานลำเลียงเชื้อเพลิงชีวมวล

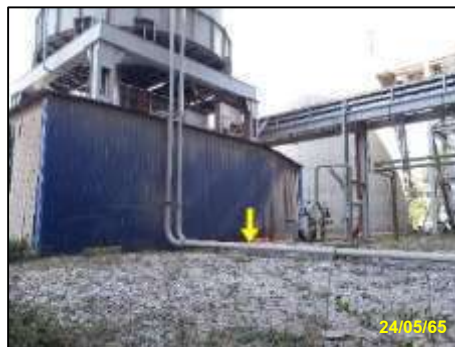
รูปที่ 2-7 ระบบลำเลียงเข้าจากหน่วยการผลิตเข้าสู่ไซโล

2) ติดตั้งระบบสายพานลำเลียงถ่านจากหน่วยการผลิตเข้าสู่ไซโลเก็บเป็นระบบปิด เพื่อป้องกันการฟุ้งกระจายของฝุ่นละอองขณะลำเลียง	- การลำเลียงถ่านจากหน่วยการผลิตเข้าสู่ไซโลเก็บ เป็นระบบปิด เพื่อป้องกันการฟุ้งกระจายของฝุ่นละอองขณะลำเลียง	ไม่พบปัญหา	รูปที่ 2-7 ระบบลำเลียงถ่านจากหน่วยการผลิตเข้าสู่ไซโล

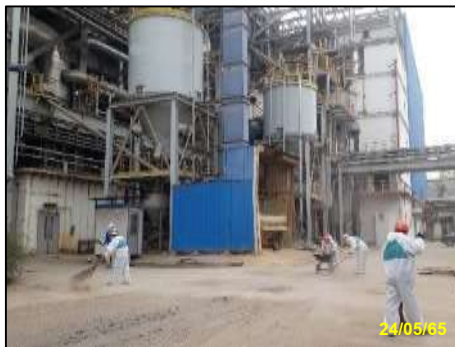
รูปที่ 2-8 การทำความสะอาด และเก็บกวาดบริเวณพื้นที่เก็บเชื้อเพลิงชีวมวลและเถ้า

4) ทำความสะอาด และเก็บกวาดพื้นที่ บริเวณที่เกี่ยวข้องกับการจัดการเชื้อเพลิงชีวมวลและถ่าน รวมทั้งพื้นที่อื่น ๆ ของโครงการ เพื่อป้องกันฝุ่นละอองที่ฟุ้งกระจายเนื่องจากเศษเชื้อเพลิงและถ่านที่หกหล่นในบริเวณพื้นที่โครงการอย่างสม่ำเสมอ	- มีการทำความสะอาด และเก็บกวาดพื้นที่ บริเวณที่เกี่ยวข้องกับการจัดการเชื้อเพลิงชีวมวลและถ่าน และพื้นที่อื่น ๆ ภายในพื้นที่โครงการ เพื่อป้องกันฝุ่นละอองที่ฟุ้งกระจาย เนื่องจากเศษเชื้อเพลิงและถ่านที่หกหล่นในบริเวณพื้นที่โครงการเป็นประจำอย่างสม่ำเสมอ	ไม่พบปัญหา	รูปที่ 2-8 การทำความสะอาดและเก็บกวาดบริเวณพื้นที่เก็บเชื้อเพลิงชีวมวลและถ่าน และ ภาคผนวก ข-20 แผนการทำความสะอาดพื้นที่และลดตกก่อนในโรงระบายน้ำของโครงการ ประจำปี พ.ศ. 2565

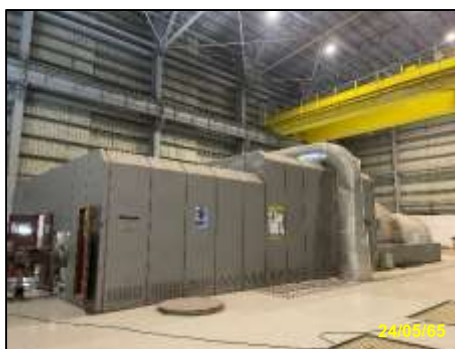
3. เสียง 1) เครื่องจักรที่มีเสียงดังเกินกว่า 85 เดซิเบล (เอ) ให้พิจารณาติดตั้งอุปกรณ์ลดระดับเสียง ห้องครอบเสียงหรือกำแพงกันเสียง หรือติดตั้งภายในอาคาร	- ทางโครงการมีการจัดทำเป็นห้องครอบเสียงอยู่ในอาคาร และมีป้ายเตือนบริเวณที่มีเสียงดังเกินกว่า 85 เดซิเบล (เอ)	ไม่พบปัญหา	รูปที่ 2-11 ห้องครอบเสียงภายในอาคาร และ รูปที่ 2-12 ป้ายเตือนความปลอดภัย และแสดงแผนผังระดับเสียง (Noise Contour)

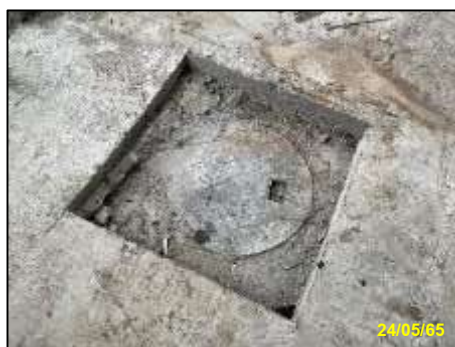
รูปที่ 2-13 ระบบบำบัดน้ำเสียสำเร็จรูปแบบเกราะกรองไร้อากาศ

มาตรการป้องกันและแก้ไขผลกระทบสิ่งแวดล้อม	รายละเอียดการปฏิบัติตามมาตรการ	ปัญหา/อุปสรรคและการแก้ไข	เอกสารอ้างอิง
5. คุณภาพน้ำ/การระบายน้ำและป้องกันน้ำท่วม 1) จัดให้มีระบบบำบัดน้ำเสียสำเร็จรูปแบบกร่องไร้อากาศที่มีความสามารถในการบำบัดน้ำเสียจากการอุปโภคบริโภคของพนักงานทั้งหมดของโครงการให้เป็นไปตามเกณฑ์มาตรฐานก่อนระบายลงสู่บ่อพักน้ำทิ้งของโครงการ (Holding Pond)	- มีการติดตั้งระบบบำบัดน้ำเสียสำเร็จรูปแบบกร่องไร้อากาศที่มีความสามารถในการบำบัดน้ำเสียจากการอุปโภคบริโภคของพนักงานทั้งหมดของโครงการให้เป็นไปตามเกณฑ์มาตรฐานกำหนดก่อนระบายลงสู่บ่อพักน้ำทิ้งของโครงการ	ไม่พบปัญหา	รูปที่ 2-13 ระบบบำบัดน้ำเสียสำเร็จรูปแบบเกราะกร่องไร้อากาศ

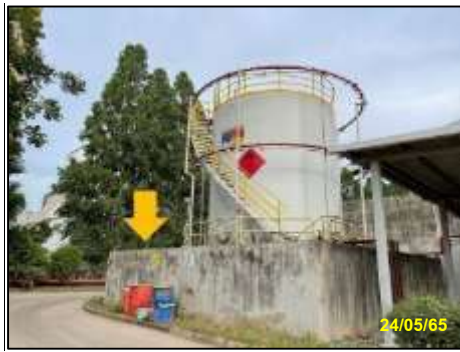
รูปที่ 2-14 คั่นคอนกรีตล้อมรอบลานถังน้ำมันดีเซล

2) จัดให้มีการสร้างคันคอนกรีตล้อมรอบลานถึงน้ำมันดีเซลโดยมีขนาดเพียงพอในการกักเก็บน้ำมันดีเซลไว้ได้ทั้งหมด เพื่อป้องกันการรั่วไหลออกนอกพื้นที่โครงการ และมีรางรวบรวมน้ำที่อาจมีการปนเปื้อนน้ำมันไปบำบัดขั้นต้นที่บ่อแยกน้ำ-น้ำมัน (Oil Separator) ก่อนระบายน้ำที่แยกน้ำมันออกแล้ว ลงสู่บ่อพักน้ำทิ้งของโครงการ (Holding Pond)	- ถังเก็บน้ำมันดีเซล ขนาด 100 ลูกบาศก์เมตร ซึ่งมีขนาดเพียงพอในการกักเก็บน้ำมันดีเซลไว้ และบริเวณลานถึงน้ำมันดีเซล มีการจัดทำคันคอนกรีตล้อมรอบลานถึง เพื่อป้องกันการรั่วไหลออกนอกพื้นที่โครงการ และมีรางรวบรวมน้ำที่อาจมีการปนเปื้อนน้ำมันไปบำบัดขั้นต้นที่บ่อแยกน้ำ-น้ำมัน (Oil Separator) ก่อนระบายน้ำที่แยกน้ำมันออกแล้ว ลงสู่บ่อพักน้ำทิ้งของโครงการ (Holding Pond)	ไม่พบปัญหา	รูปที่ 2-14 คันคอนกรีตล้อมรอบลานถึงน้ำมันดีเซล และ รูปที่ 2-15 บ่อแยกน้ำ-น้ำมัน (Oil Separator)

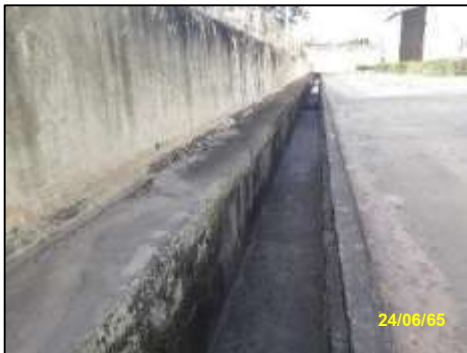
5) น้ำฝนที่ตกบริเวณพื้นที่ทั่วไปจะระบายลงสู่ระบบรางรวบรวมน้ำฝนของโครงการซึ่งเชื่อมต่อกับระบบระบายน้ำฝนของสวนอุตสาหกรรม 304	- น้ำฝนที่ตกบริเวณพื้นที่ทั่วไปของโครงการ จะระบายลงสู่ระบบรางรวบรวมน้ำฝน ซึ่งจะเชื่อมต่อกับระบบระบายน้ำฝนของสวนอุตสาหกรรม 304	ไม่พบปัญหา	รูปที่ 2-16 รางระบายน้ำฝน

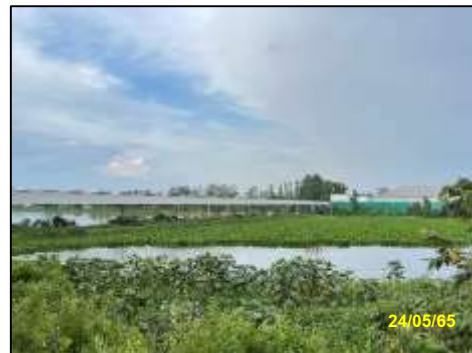
รูปที่ 2-17 บ่อพักน้ำทิ้งเพื่อการชลประทานของ
สวนอุตสาหกรรม 304 (Irrigation Pond)

6) น้ำฝนปนเปื้อนน้ำมันที่ผ่านการบำบัดขั้นต้น จะถูกระบายสู่บ่อพักน้ำทิ้งเพื่อการชลประทานของสวนอุตสาหกรรม 304 ขนาด 15 ล้านลูกบาศก์เมตร ซึ่งมีการสูบน้ำ	- น้ำฝนปนเปื้อนน้ำมันที่ผ่านการบำบัด จะถูกระบายสู่บ่อพักน้ำทิ้งเพื่อการชลประทานของสวนอุตสาหกรรม 304 (Irrigation Pond)	ไม่พบปัญหา	รูปที่ 2-17 บ่อพักน้ำทิ้งเพื่อการชลประทานของสวน
