## ทำอากาศยานนราธิวาส

### 1.3 การตรวจสอบการปฏิบัติตามมาตรการป้องกันและแก้ไขผลกระทบสิ่งแวดล้อม ครั้งที่ 1

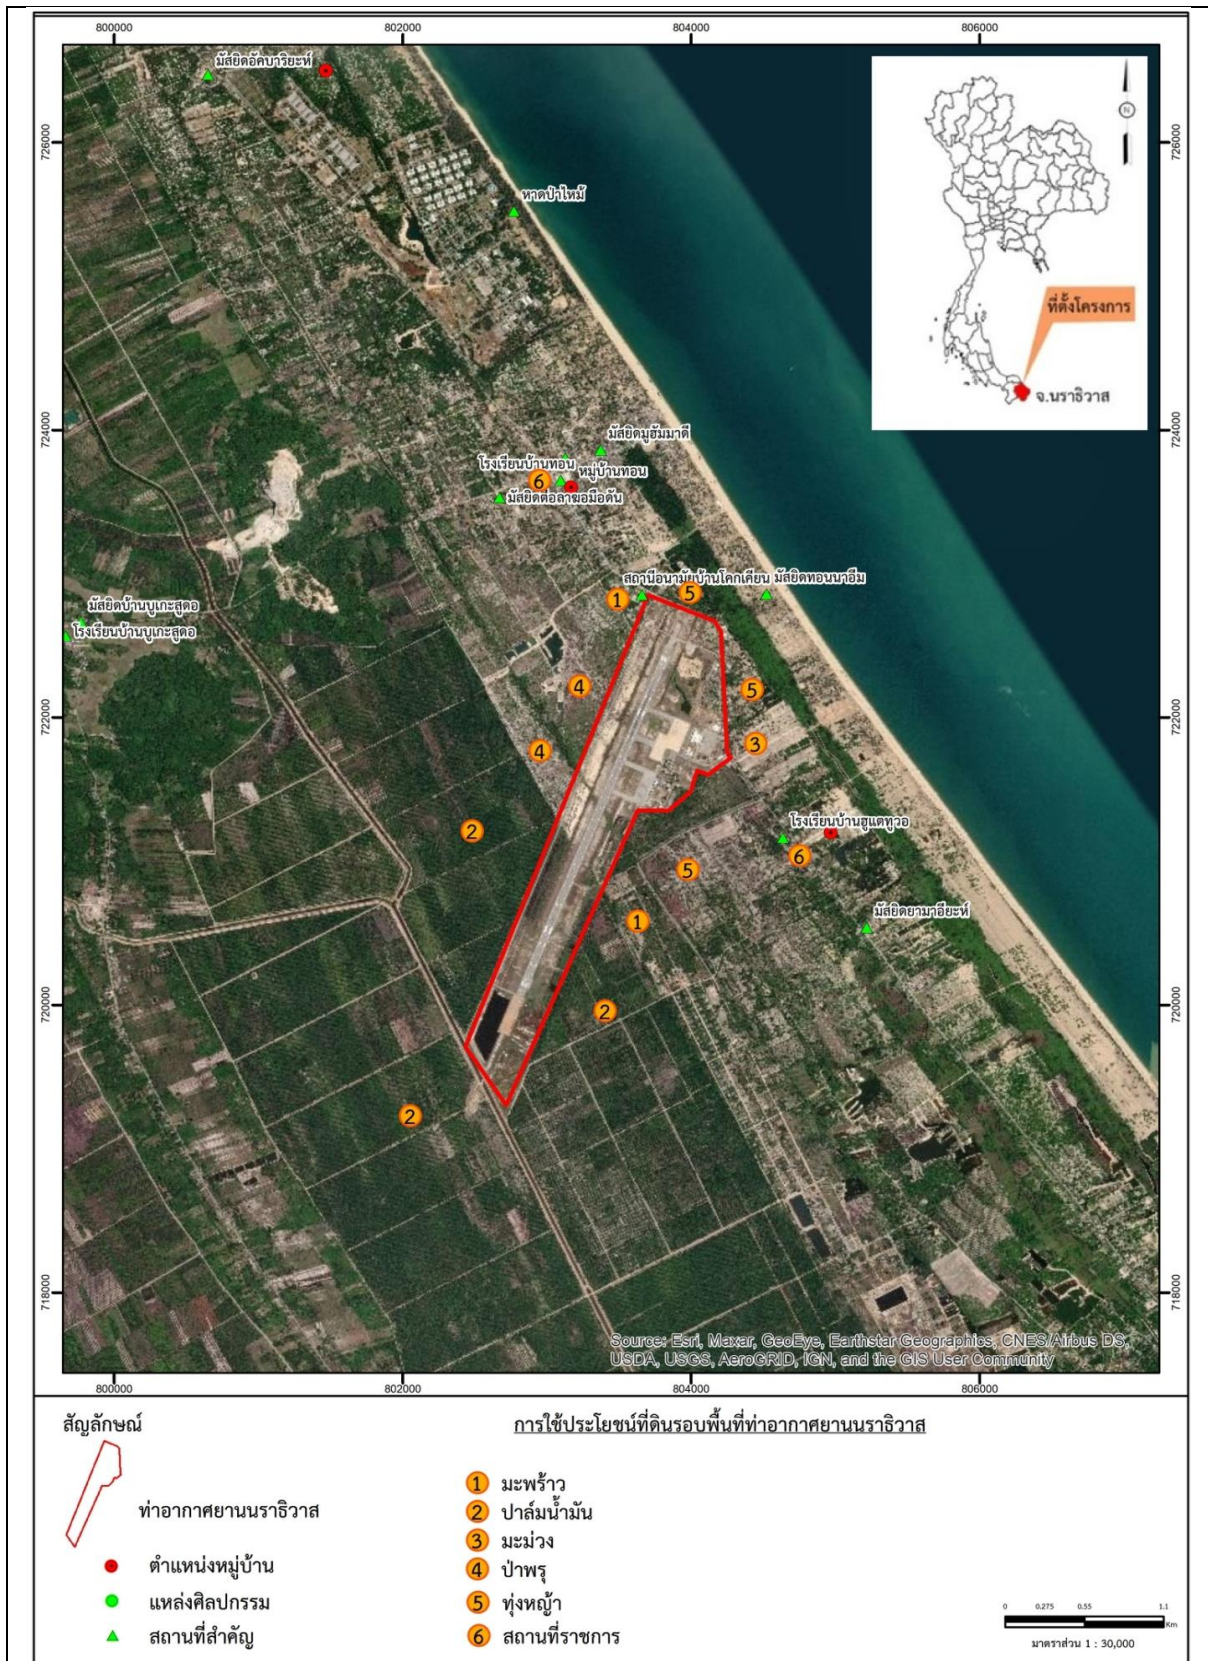
รูปที่ 1.2.5-1 การใช้ประโยชน์ที่ดินรอบพื้นที่ทำอากาศยานนราธิวาส

ลักษณะการใช้ที่ดินโดยรอบพื้นที่ท่าอากาศยานนราธิวาส ดังแสดงในรูปที่ 1.2.5-1 รายละเอียดดังนี้

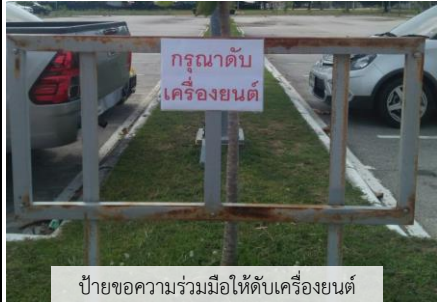
เงื่อนไขตามมาตรการ	ผลการปฏิบัติ	ปัญหา อุปสรรคที่ไม่สามารถปฏิบัติตามมาตรการและแนวทางแก้ไข	ภาพประกอบมาตรการ
<b>1) คุณภาพอากาศ</b> - ติดป้ายขอความร่วมมือและประกาศประชาสัมพันธ์ให้ผู้เข้ามาใช้บริการภายในทำอากาศยานนราธิวาส ให้ดับเครื่องยนต์บริเวณลานจอดรถยนต์ขณะจอด	- มีการประชาสัมพันธ์ให้ผู้เข้ามาใช้บริการภายในทำอากาศยานนราธิวาส ดับเครื่องยนต์บริเวณลานจอดรถยนต์ขณะจอด พร้อมทั้งจัดทำป้ายขอความร่วมมือให้ดับเครื่องยนต์ ติดตั้งไว้บริเวณลานจอดรถยนต์	- ไม่มี

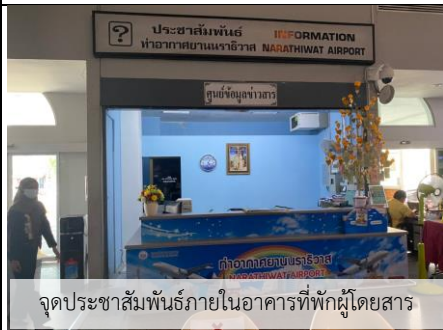
เงื่อนไขตามมาตรการ	ผลการปฏิบัติ	ปัญหา อุปสรรคที่ไม่สามารถปฏิบัติตามมาตรการและแนวทางแก้ไข	ภาพประกอบมาตรการ
- มีการสำรวจทัศนคติต่อเสียงจากเครื่องบินชุมชนรอบพื้นที่โครงการทุกปี และจัดศูนย์รับเรื่องร้องเรียน	- มีการสำรวจทัศนคติต่อเสียงจากเครื่องบินในชุมชนที่ตั้งอยู่โดยรอบพื้นที่ท่าอากาศยานแต่เป็นประจำทุกปีโดยผลการสำรวจความคิดเห็นจะดำเนินการในช่วงปลายปีและจะเสนอผลการสำรวจความคิดเห็นในทราบในรายงานฉบับถัดไป และมีการจัดให้มีศูนย์รับเรื่องร้องเรียนไว้บริเวณจุดประชาสัมพันธ์ภายในอาคารที่พักผู้โดยสาร	- ไม่มี

<p>จุดประชาสัมพันธ์ภายในอาคารที่พักผู้โดยสาร</p>
<b>3) คุณภาพน้ำผิวดิน/นิเวศวิทยาทางน้ำและการจัดการน้ำเสีย</b> - ในระยะดำเนินการมีแหล่งกำเนิดน้ำเสีย 4 แห่ง ได้แก่ อาคารที่พักผู้โดยสาร หอบังคับการบิน อาคารดับเพลิง และบริเวณบ้านพักเจ้าหน้าที่จะใช้ระบบบำบัดน้ำเสียสำเร็จรูป ส่วนอาคารอื่นๆ ใช้ระบบบ่อเกรอะ-บ่อซึม การบำรุงรักษาระบบบำบัดน้ำเสีย ประกอบด้วย โดยดำเนินการดังนี้ 1. ห้ามเทสารที่เป็นพิษต่อจุลินทรีย์ลงในบ่อเกรอะ เช่น น้ำกรดหรือด่างเข้มข้น น้ำยาล้างห้องน้ำเข้มข้นและคลอรีนเข้มข้น	- การดูแลรักษาระบบบำบัดน้ำเสียภายในท่าอากาศยานนราธิวาสดำเนินการดังนี้ - ให้แม่บ้านที่ทำหน้าที่ทำความสะอาดห้องน้ำใช้น้ำยาล้างห้องน้ำที่มีการผสมหรือทำให้เจือจางลง	- ไม่มี	-

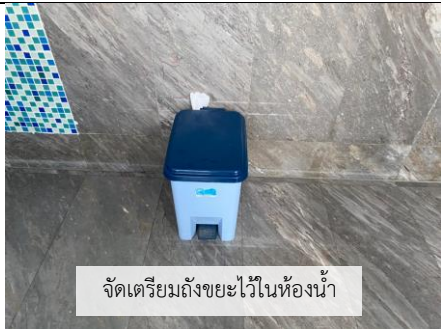
เงื่อนไขตามมาตรการ	ผลการปฏิบัติ	ปัญหา อุปสรรคที่ไม่สามารถปฏิบัติตามมาตรการและแนวทางแก้ไข	ภาพประกอบมาตรการ
2. ห้ามทิ้งสารอินทรีย์หรือสารถ่ายสลวยาก เช่น พลาสติก ผ้านามัย ลงสู่ระบบบำบัดน้ำเสีย	- จัดให้มีถังขยะประจำไว้ในห้องน้ำเพื่อรองรับขยะจำพวกพลาสติก ผ้านามัย พร้อมรณรงค์ให้ผู้ที่มาใช้บริการทิ้งขยะลงในภาชนะที่จัดเตรียมไว้ให้	- ไม่มี

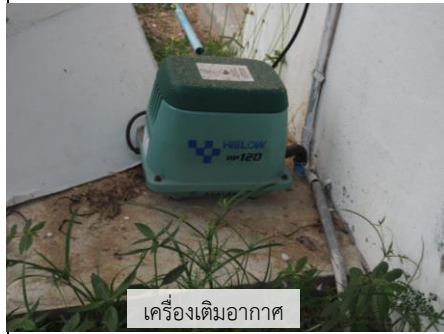
- ปัญหาค่าซัลไฟต์เกินกว่าเกณฑ์มาตรฐาน คุณภาพน้ำทิ้ง จากการสะสมของกากตะกอนในระบบมาก เกินไปจนกระทั่งเกิดสภาพการย่อยสลายแบบไร้ออกซิเจน อาจเป็นสาเหตุสำคัญของการผุกร่อนเสียหายของท่อ คอนกรีต โดยเฉพาะอย่างยิ่งหากท่อที่มีระยะเวลาในการ เก็บกักเป็นเวลานาน และระบบไหลเวียนอากาศไม่ดีพอ นอกจากนี้ยังอาจพบซัลไฟต์ในรูปของการเปลี่ยนเป็นก๊าซ ไฮโดรเจนซัลไฟด์ที่มีกลิ่นเหม็นอีกด้วย จึงควรทำการแก้ปัญห ดังกล่าวโดยการกำจัดแอมโมเนียและซัลไฟต์ออกจาก ระบบด้วยการถ่ายน้ำเสียออกจากระบบหรือการเติม อากาศเพิ่มภายในระบบ	- ระบบบำบัดน้ำเสียสำเร็จรูปที่นำมาติดตั้งในอาคาร ที่พักผู้โดยสารเป็นลักษณะแบบเติมอากาศและมี ความถี่ในการดูแลเครื่องเติมอากาศ 3 เดือน/ครั้ง - ผลการตรวจวิเคราะห์คุณภาพน้ำทิ้ง ครั้งที่ 1 วันที่ เดือนมีนาคม 2565 พบว่า ซัลไฟต์ มีค่าเป็นไปตาม เกณฑ์มาตรฐาน	ไม่มี

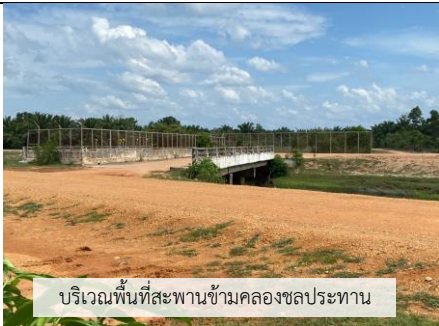
เงื่อนไขตามมาตรการ	ผลการปฏิบัติ	ปัญหา อุปสรรคที่ไม่สามารถปฏิบัติตามมาตรการและแนวทางแก้ไข	ภาพประกอบมาตรการ
9. หากพบว่าจำนวนผู้โดยสารมีแนวโน้มเพิ่มขึ้นกว่าจำนวนที่คาดการณ์ไว้คือประมาณ 1,081 คน/วัน กรมท่าอากาศยาน ต้องดำเนินการเพิ่มเติมความสามารถในการรองรับปริมาณน้ำของระบบบำบัดน้ำเสียภายในอาคารที่พักผู้โดยสาร	- สถิติจำนวนผู้โดยสารในปี 2564 พบว่า มีจำนวนผู้โดยสารขาเข้าและขาออกรวม 64,431 คน/ปี หรือประมาณ 177 คน/วัน ซึ่งยังอยู่ในความสามารถในการรองรับปริมาณน้ำของระบบบำบัดน้ำเสียภายในอาคารที่พักผู้โดยสาร	- ไม่มี	-
<b>4) การกีดเซาะ และความปลอดภัย</b> - ให้กรมท่าอากาศยานดำเนินการดาดคอนกรีตตามแนวตลิ่งและท้องคลองชลประทานบริเวณที่ก่อสร้างสะพานเพื่อป้องกันการกีดเซาะ	- มีการดาดคอนกรีตตามท้องคลองชลประทานบริเวณที่ก่อสร้างสะพานและปลูกหญ้าแฝกตามแนวตลิ่งเพื่อป้องกันการกีดเซาะ	- ไม่มี

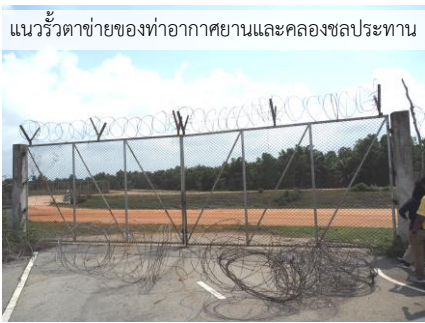
เงื่อนไขตามมาตรการ	ผลการปฏิบัติ	ปัญหา อุปสรรคที่ไม่สามารถปฏิบัติตามมาตรการและแนวทางแก้ไข	ภาพประกอบมาตรการ
- ให้มีการตรวจสอบและดูแลแนวรั้วตาข่ายที่ติดตั้งไว้ตามแนวคลองชลประทาน และแนวขอบเขตทำอาภาศยาน เพื่อป้องกันการบุกรุกแนวเขตทำการบินที่อาจเป็นอันตรายต่อการขึ้น-ลงของอาภาศยาน	- ตรวจสอบและดูแลแนวรั้วตาข่ายที่ติดตั้งไว้ตามแนวคลองชลประทาน และแนวขอบเขตทำอาภาศยานอย่างเป็นประจำ	- ไม่มี

<p>แนวรั้วตาข่ายของทำอาภาศยานและคลองชลประทาน</p>

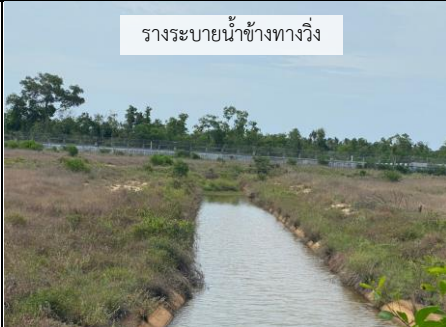
เงื่อนไขตามมาตรการ	ผลการปฏิบัติ	ปัญหา อุปสรรคที่ไม่สามารถปฏิบัติตามมาตรการและแนวทางแก้ไข	ภาพประกอบมาตรการ
1) การจัดการทั่วไป (1) ปรับปรุงระบบระบายน้ำตลอดแนวสองข้างทางวิ่งให้สามารถระบายน้ำได้เร็วขึ้น ไม่มีน้ำท่วมขังในคูระบาย	- มีการปรับปรุงระบบระบายน้ำตลอดแนว 2 ข้างทางวิ่ง และไม่มีน้ำท่วมขังในคูระบาย

ร่างระบายน้ำข้างทางวิ่ง
(2) ต้องตัดหญ้าและวัชพืชในพื้นที่ไหล่ทางวิ่งและคูระบายน้ำตลอดแนวทางวิ่ง รวมทั้งพื้นที่ส่วนอื่น ๆ ในเขตสนามบินไม่ให้หนาแน่นและสูงเกิน 10 ซม.	- ควบคุมความสูงของหญ้าและวัชพืชในพื้นที่ไหล่ทางวิ่งและคูระบายน้ำตลอดแนวทางวิ่ง รวมทั้งพื้นที่ส่วนอื่นๆ ในเขตทำอาภาศยานให้มีความสูงประมาณ 10 ซม.	- ไม่มี

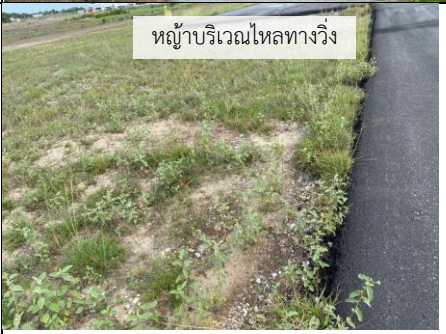
หญ้าบริเวณไหล่ทางวิ่ง
(3) เก็บเศษหญ้าเมื่อตัดแล้ว เพื่อป้องกันนกนำเศษหญ้าไปทำรัง	- มีการเก็บเศษหญ้าไปกำจัด เพื่อป้องกันนกนำเศษหญ้าไปทำรัง	- ไม่มี	-

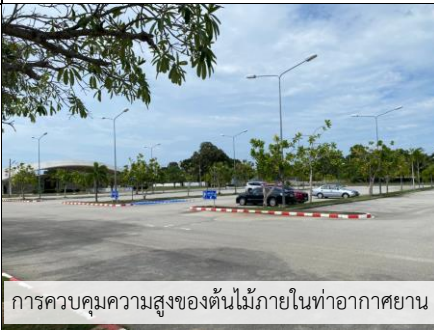
เงื่อนไขตามมาตรการ	ผลการปฏิบัติ	ปัญหา อุปสรรคที่ไม่สามารถปฏิบัติตามมาตรการและแนวทางแก้ไข	ภาพประกอบมาตรการ
(4) ต้นไม้ภายในบริเวณทำอาภาศยานนราธิวาส ต้องตัดแต่งเรือนยอดให้โปร่ง ความสูงไม่เกิน 6 ม. และแผ่กิ่งก้านสาขาไม่เกิน 5 ม. เพื่อลดการใช้เป็นแหล่งอาศัยเกะนอนหรือสร้างรังของนก	- มีการควบคุมความสูงของต้นไม้ภายในทำอาภาศยานให้มีความสูงไม่เกิน 6 ม. และแผ่กิ่งก้านสาขาไม่เกิน 5 ม.	- ไม่มี

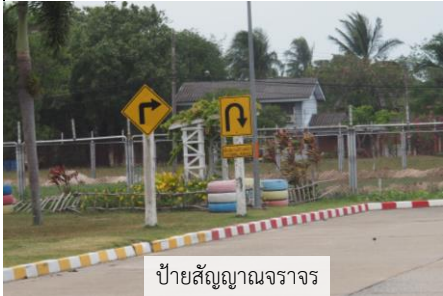
- ผู้อำนวยการท่าอากาศยานนราธิวาสหรือตัวแทนประสานงานหรือชี้แจงขอเขตความปลอดภัยในการเดินอากาศให้กับหน่วยงานต่าง ๆ ในวาระโอกาสที่ประชุมหัวหน้าส่วนราชการจังหวัดนราธิวาส โดยหน่วยงานส่วนภูมิภาคและท้องถิ่นที่ตามที่อยู่ในเขตปลอดภัยในการเดินอากาศ	- ในวาระการประชุมหัวหน้าส่วนราชการจังหวัดนราธิวาส ผู้อำนวยการท่าอากาศยานนราธิวาสหรือตัวแทนมีการประสานงานหรือชี้แจงขอเขตความปลอดภัยในการเดินอากาศให้กับหน่วยงานต่างๆ	- ไม่มี	-
<b>7) การคมนาคมขนส่ง</b> - ติดตั้งป้ายสัญญาณจราจรเพื่อให้ผู้ขับขี่จอดรถยนต์บริเวณลานจอดรถที่จัดเตรียมไว้ให้	- มีการติดตั้งป้ายสัญญาณจราจรเพื่อบอกทางให้ผู้มาใช้บริการนำรถยนต์ไปจอดไว้ที่ลานจอดรถยนต์ที่เตรียมไว้ให้	- ไม่มี

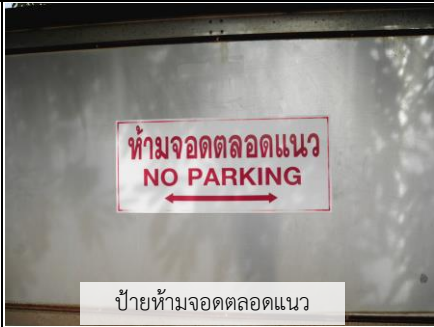
เงื่อนไขตามมาตรการ	ผลการปฏิบัติ	ปัญหา อุปสรรคที่ไม่สามารถปฏิบัติตามมาตรการและแนวทางแก้ไข	ภาพประกอบมาตรการ
- ห้ามจอดรถยนต์ทั้งไว้บริเวณที่รับ-ส่งด้านหน้าอาคารที่พักผู้โดยสาร และไหล่ทางด้านข้างที่จอดรถยนต์	- มีเจ้าหน้าที่ดูแลรักษาความปลอดภัยเป็นผู้ควบคุมดูแลและประชาสัมพันธ์ไม่ให้มีการจอดรถยนต์ทั้งไว้บริเวณด้านหน้าอาคารที่พักผู้โดยสารและไหล่ทางด้านข้าง พร้อมกับจัดทำป้ายแจ้งเตือนห้ามจอดรถยนต์	-ไม่มี

ป้ายห้ามจอดตลอดแนว
- จัดให้มีเจ้าหน้าที่ดูแลระบบจราจรก่อนเครื่องบินขึ้น-ลงอย่างน้อย 1 ชั่วโมง ดำเนินจัดระบบจราจรให้สอดคล้องกับลานจอดรถยนต์เพื่อจัดการจราจรให้เป็นระเบียบ	- ก่อนเครื่องบิน-ลงอย่างน้อย 1 ชม. ได้จัดให้มีเจ้าหน้าที่คอยดูแลและอำนวยความสะดวกในการจราจร	-ไม่มี	-
- สนับสนุนให้มีรถบริการขนส่งผู้โดยสารเข้า-ออกสนามบิน	- มีการสนับสนุนให้มีรถบริการขนส่งผู้โดยสารเข้า-ออกสนามบิน	-ไม่มี	-

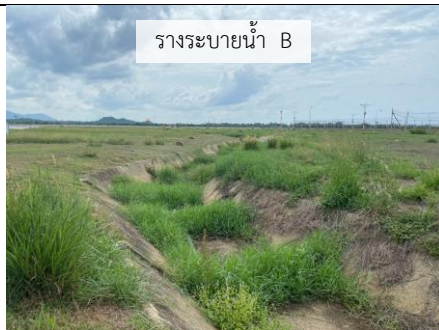
เงื่อนไขตามมาตรการ	ผลการปฏิบัติ	ปัญหา อุปสรรคที่ไม่สามารถปฏิบัติตามมาตรการและแนวทางแก้ไข	ภาพประกอบมาตรการ
<b>8) อุทกวิทยา การระบายน้ำ และการป้องกันน้ำท่วม</b> - ก่อนเข้าสู่ช่วงฤดูฝนให้ดำเนินการกำจัดวัชพืชที่ขึ้นปกคลุมภายในรางระบายน้ำภายในทำอาภาศยานนราธิวาสและให้ดำเนินการกำจัดวัชพืชที่ปกคลุมรางระบายน้ำ ได้แก่ รางระบายน้ำ A, B และ C	- ทำอาภาศยานมีการขุดลอกบริเวณรางระบายน้ำภายในพื้นที่ทำอาภาศยานล่าสุดเมื่อปี 2561 จากการตรวจพบวัชพืช หรือหญ้าขึ้นภายในรางระบายน้ำ	- ควรกำจัดวัชพืชที่ขึ้นปกคลุมอยู่ภายในรางระบายน้ำอย่างน้อย ปีละ 1 ครั้ง

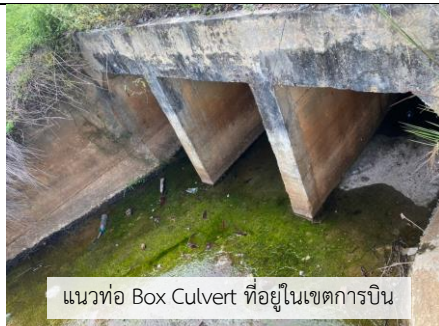
- ตรวจสอบระบบระบายน้ำของโครงการ ทั้งบริเวณที่เป็นรางระบายน้ำและ Box Culvert เมื่อพบการชะล้างพังทลายของดินลงสู่ระบบระบายน้ำหรือมีการสะสมของตะกอนดินในระบบระบายน้ำให้ทำการขุดลอกทันที	- มีการตรวจสอบระบบระบายน้ำของทำอาภาศยานและ Box Culvert อยู่เป็นประจำ - มีการขุดลอกตะกอนดินอย่างน้อยปีละ 1 ครั้ง	- ไม่มี

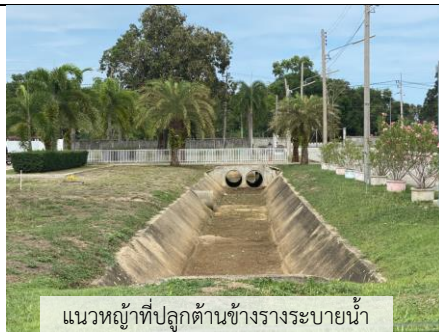
เงื่อนไขตามมาตรการ	ผลการปฏิบัติ	ปัญหา อุปสรรคที่ไม่สามารถปฏิบัติตามมาตรการและแนวทางแก้ไข	ภาพประกอบมาตรการ
- ปลุกหญ้าเสริมที่อยู่ข้างรางระบายน้ำ เพื่อกรองดินหรือทรายร่วงลงสู่รางระบายน้ำที่เป็นสาเหตุของการตื้นเขินของระบบระบายน้ำ	-ปลุกหญ้าบริเวณข้างรางระบายน้ำ เพื่อกรองดินหรือทรายร่วงลงสู่รางระบายน้ำ	-ไม่มี

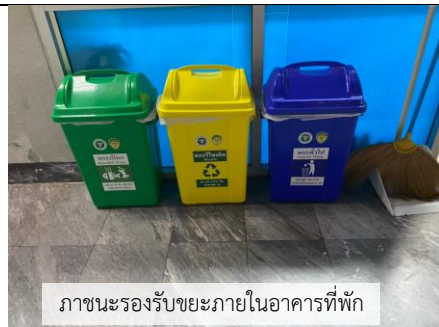
<p>ภาชนะรองรับขยะภายในอาคารที่พัก</p>

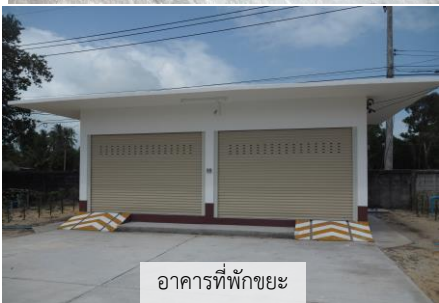
<p>อาคารที่พักขยะ</p>
<ul style="list-style-type: none"> <li>- จัดหาฝาปิดภาชนะรองรับขยะ</li> </ul>	<ul style="list-style-type: none"> <li>- ดำเนินการจัดหาฝาปิดภาชนะรองรับขยะให้ครบ เพื่อป้องกันไม่ให้สัตว์ชนิดต่างๆ เข้ามาหาอาหาร</li> </ul>
