## บทที่ 2

### ผลการปฏิบัติตามมาตรการป้องกันและลดผลกระทบสิ่งแวดล้อม

## ตารางที่ 2.1 สรุปผลการปฏิบัติตามมาตรการป้องกัน และลดผลกระทบสิ่งแวดล้อม โครงการก่อสร้างโรงไฟฟ้า ขนาด 60 เมกกะวัตต์ (ระยะดำเนินการ)

บริษัท บี.กริม เพาเวอร์ (แหลมฉบัง) 2 จำกัด ประจำปีงบประมาณ-มิถุนายน 2565

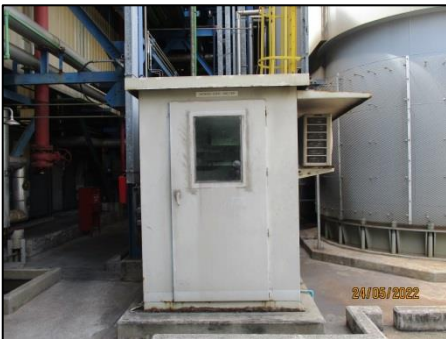
<p>รูปที่ 2.1 ระบบ CEMS</p>

ผลกระทบสิ่งแวดล้อม	มาตรการป้องกัน และลดผลกระทบ	รายละเอียดการปฏิบัติจริง	ปัญหาและแนวทางแก้ไข	อ้างอิง
2. คุณภาพอากาศ (ต่อ)	- ติดตั้งระบบตรวจสอบคุณภาพอากาศแบบต่อเนื่อง (Continuous Emission Monitoring System; CEMS) ที่ปล่องระบายอย่างต่อเนื่อง สำหรับใช้ในการควบคุมการระบายสารมลพิษทางอากาศจากโครงการ โดยพารามิเตอร์ที่ตรวจวัด ได้แก่ ก๊าซออกไซด์ของไนโตรเจน และก๊าซออกซิเจน พร้อมทั้งจัดเตรียมระบบเพื่อส่งข้อมูลผลการตรวจวัดจาก CEMS ไปยังกรมควบคุมมลพิษ นิคมอุตสาหกรรม แหลมฉบัง และ/หรือหน่วยงานอนุญาต	- ทางโครงการฯ การติดตั้งเครื่องมือตรวจวัดคุณภาพอากาศแบบอัตโนมัติ (CEMS) (รูปที่ 2.1) พร้อมทั้งจัดเตรียมระบบเพื่อส่งข้อมูลผลการตรวจวัดจาก CEMS ไปยังกรมควบคุมมลพิษ นิคมอุตสาหกรรม ทั้งนี้โครงการมีการจัดทำ CEMS Calibration เป็นประจำทุก 2 เดือนและจัดให้มีการ CEMS Audit ทุก 6 เดือน ซึ่งโครงการได้ดำเนินการตรวจสอบล่าสุดในวันที่ 9 พฤศจิกายน 2564 รายละเอียดแสดงดังภาคผนวกที่ 11 เนื่องจากโครงการไม่มีการเดินเครื่องเพื่อผลิตกระแสไฟฟ้าตั้งแต่เดือน เม.ย. 65 เป็นต้นมาโครงการจึงเลื่อนแผนการตรวจสอบออกไป	- ไม่พบปัญหา

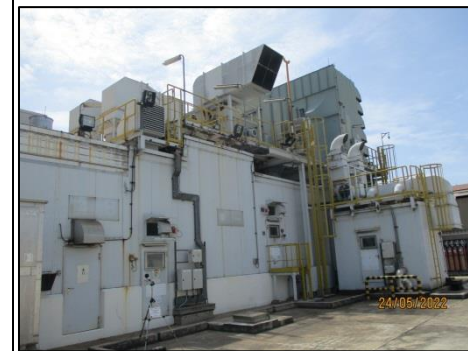
<p>Enclosure</p> <p>รูปที่ 2.2 Enclosure และ Silencer</p>

3. เสียง	- ติดตั้งอุปกรณ์ช่วยในการลดเสียง เช่น Silencer ที่บริเวณ Gas Turbine สร้างผนังล้อมรอบเครื่องจักร (Enclosure) เช่น Gas Turbine เพื่อป้องกันเสียงดัง	- ทางโครงการได้ติดตั้ง Silencer และสร้างผนังล้อมรอบเครื่องจักร (Enclosure) (รูปที่ 2.2) เพื่อช่วยลดระดับความดังของเสียง	- ไม่พบปัญหา

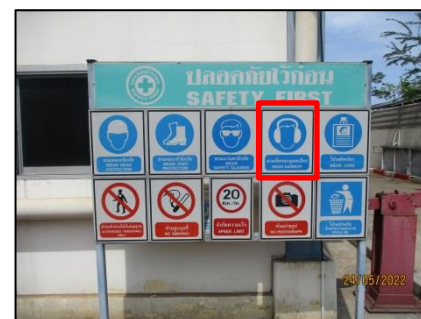
<p>รูปที่ 2.4 ป้ายเตือนบริเวณที่มีเสียงดัง</p>

<p>รูปที่ 2.3 อุปกรณ์คุ้มครองความปลอดภัยส่วนบุคคล (ต่อ)</p>
	<ul style="list-style-type: none"> <li>- ติดตั้งป้ายเตือนหรือสัญลักษณ์บริเวณพื้นที่ที่มีเสียงดังเพื่อกำหนดให้พนักงานต้องสวมใส่อุปกรณ์ป้องกันเสียง</li> </ul>	<ul style="list-style-type: none"> <li>- ทางโครงการได้ทำการติดป้ายเตือนบริเวณที่มีเสียงดังภายในบริเวณพื้นที่โครงการ (รูปที่ 2.4) พร้อมทั้งกำหนดให้พนักงานสวมใส่ขณะปฏิบัติงาน (รูปที่ 2.5) รวมทั้งได้จัดทำโครงการอนุรักษ์การได้ยินเพื่อให้พนักงานรับทราบความเสี่ยงในพื้นที่ และตระหนักถึงอันตรายที่อาจได้รับเมื่อไม่สวมใส่อุปกรณ์คุ้มครองความปลอดภัยส่วนบุคคล (ภาคผนวกที่ 12)</li> </ul>	<ul style="list-style-type: none"> <li>- ไม่พบปัญหา</li> </ul>

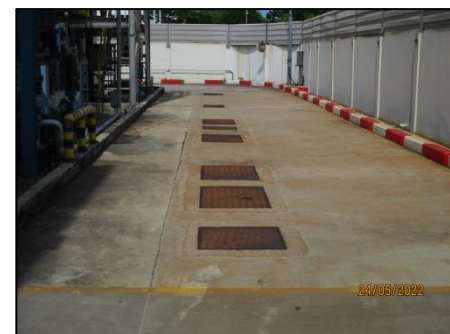
<p>รูปที่ 2.6 Neutralization Pond</p>

ผลกระทบสิ่งแวดล้อม	มาตรการป้องกัน และลดผลกระทบ	รายละเอียดการปฏิบัติจริง	ปัญหาและแนวทางแก้ไข	อ้างอิง
4. คุณภาพน้ำ	- น้ำทิ้งที่ปนเปื้อนสารเคมี และน้ำมันจะส่งเข้าสู่ Neutralization Pond ของโรงไฟฟ้าแหลมฉบัง สำหรับน้ำฝนที่ไม่ปนเปื้อนจะระบายลงสู่รางระบายน้ำสาธารณะ	- ทางโครงการได้รวบรวมน้ำทิ้งที่ปนเปื้อนสารเคมี และน้ำมันของโครงการส่งเข้าสู่ Neutralization Pond เพื่อไปปรับสภาพ (รูปที่ 2.6) และมีการทำ Preventive Maintenance และ Calibrate อุปกรณ์ตรวจวัดสำหรับระบบบำบัดน้ำเสียตามแผนที่กำหนดไว้เป็นประจำทุกเดือน (ภาคผนวกที่ 13) ส่วนน้ำฝนที่ไม่ปนเปื้อนจะระบายลงสู่รางระบายน้ำสาธารณะ	- ไม่พบปัญหา

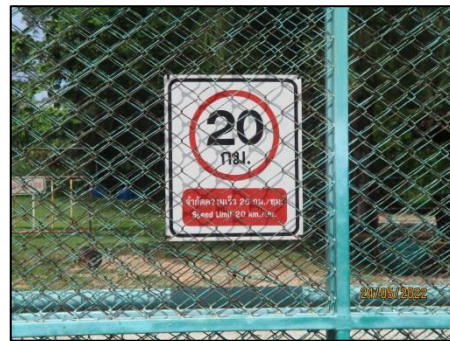
<p>รูปที่ 2.7 ป้ายจำกัดความเร็วภายในพื้นที่โครงการ</p>

ผลกระทบสิ่งแวดล้อม	มาตรการป้องกัน และลดผลกระทบ	รายละเอียดการปฏิบัติจริง	ปัญหาและแนวทางแก้ไข	อ้างอิง
4. คุณภาพน้ำ (ต่อ)	- น้ำเสียทั้งหมดจากโครงการ จะไปปรับสภาพที่ Neutralization Pond ของโรงไฟฟ้าแหลมฉบัง โดยน้ำที่ผ่าน Neutralization Pond จะถูกควบคุมให้อยู่ในมาตรฐานที่ยอมให้ระบายเข้าสู่ระบบบำบัดน้ำเสียส่วนกลางของนิคมฯ	- ทางโครงการได้รวบรวมน้ำเสียทั้งหมดของโครงการ ไปปรับสภาพที่ Neutralization Pond ของโรงไฟฟ้าแหลมฉบัง โดยน้ำที่ผ่าน Neutralization Pond จะถูกควบคุมให้อยู่ในมาตรฐานที่ยอมให้ระบายเข้าสู่ระบบบำบัดน้ำเสียส่วนกลางของนิคมฯ	- ไม่พบปัญหา	-
5. การคมนาคม	- ยานพาหนะที่จะเข้าไปในโรงไฟฟ้า จำกัดความเร็วไม่เกิน 25 กิโลเมตร/ชั่วโมง	- โครงการ กำหนดให้มีการจำกัดความเร็วของยานพาหนะภายในพื้นที่โครงการไม่เกิน 20 กม./ชม. และทำการติดตั้งป้ายจำกัดความเร็วภายในพื้นที่โครงการ (รูปที่ 2.7)	- ไม่พบปัญหา

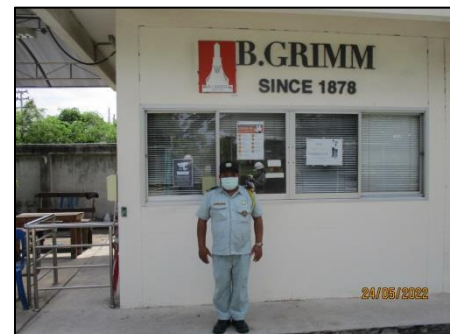
<p>รูปที่ 2.8 รปภ. ประจำโครงการ</p>

ผลกระทบสิ่งแวดล้อม	มาตรการป้องกัน และลดผลกระทบ	รายละเอียดการปฏิบัติจริง	ปัญหาและแนวทางแก้ไข	อ้างอิง
5. การคมนาคม (ต่อ)	- กำหนดกฎระเบียบการคมนาคม และกฎความปลอดภัยของยานพาหนะที่จะวิ่งเข้า-ออกโรงไฟฟ้า เพื่อป้องกันการเกิดอุบัติเหตุ	- ทางโครงการมีการกำหนดกฎระเบียบการคมนาคมและความปลอดภัยของยานพาหนะที่จะวิ่งเข้า-ออกโรงไฟฟ้า เพื่อป้องกันการเกิดอุบัติเหตุ โดยมี รปภ. ควบคุมบุคคลภายนอกที่มาติดต่อเข้า-ออกโครงการ (รูปที่ 2.8) ทั้งนี้ทางโครงการได้จัดทำกฎความปลอดภัย และข้อปฏิบัติ (safety & Regulation) เพื่อเป็นข้อกำหนดสำหรับการเข้าพื้นที่โครงการ (ภาคผนวกที่ 14)	- ไม่พบปัญหา

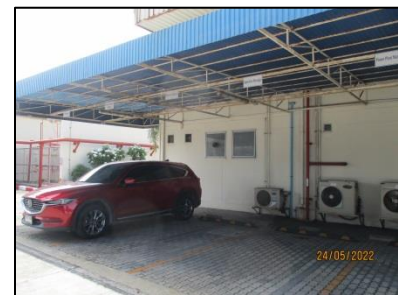
รูปที่ 2.9 พื้นที่จอดรถยนต์ภายในโครงการ

ผลกระทบสิ่งแวดล้อม	มาตรการป้องกัน และลดผลกระทบ	รายละเอียดการปฏิบัติจริง	ปัญหาและแนวทางแก้ไข	อ้างอิง
5. การคมนาคม (ต่อ)	- จัดให้มีที่จอดรถอย่างเพียงพอ บริเวณ แนวถนนในโรงไฟฟ้าในจุดที่เหมาะสม พร้อมทั้งติดป้ายสัญญาณจราจรต่างๆ ในบริเวณพื้นที่โรงไฟฟ้า และเส้นทางที่ เข้าสู่โรงไฟฟ้า	- ทางโครงการได้จัดพื้นที่เฉพาะไว้สำหรับจอดรถยนต์ อย่างเพียงพอ (รูปที่ 2.9) พร้อมทั้งติดป้ายสัญญาณ จราจรต่างๆ ในบริเวณพื้นที่โรงไฟฟ้า	- ไม่พบปัญหา

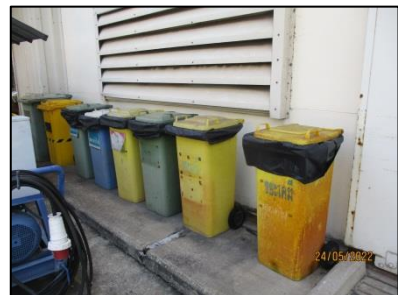
รูปที่ 2.10 ถังขยะแยกประเภท

6. การจัดการกาก ของเสีย	- จัดหาภาชนะใส่ขยะมูลฝอยทั่วไปไว้ ภายในบริเวณพื้นที่โรงไฟฟ้าให้เพียงพอ และส่งไปกำจัดโดยเทศบาลตำบล แหลมฉบัง	- ทางโครงการได้จัดหาถังขยะที่มีฝาปิดแบบแยกประเภท (รูปที่ 2.10) และส่งกำจัดโดยห้างหุ้นส่วนจำกัด เอส ที พี รีไซเคิล ซึ่งได้รับอนุญาตจากเทศบาล นครแหลมฉบัง (ภาคผนวกที่ 15) ทั้งนี้เป็นการจัดการ จัดการสิ่งแวดล้อม และความปลอดภัย อย่างเป็นระบบ ทางโครงการได้รับการรับรองมาตรฐานด้านการจัดการ สิ่งแวดล้อม ISO 14001:2015, มาตรฐานระบบบริหารงาน คุณภาพ ISO 9001:2015 และมาตรฐานระบบการจัดการ อาชีวอนามัย และความปลอดภัย ISO45001:2018 เรียบร้อย แล้ว (ภาคผนวกที่ 27)	- ไม่พบปัญหา

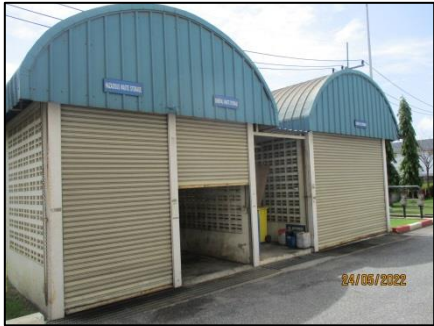
<p>รูปที่ 2.11 อาคารเก็บกากของเสีย</p>

<p>ภาคผนวกที่ 27</p>
	- กากอุตสาหกรรม ประมาณ 0.5 ตัน ต่อเดือน และ Waste Oil ปริมาณ 100 ลิตรต่อเดือน จะถูกส่งไปกำจัดยังหน่วยงานที่ได้รับอนุญาตจากหน่วยงานราชการ	- ทางโครงการได้รวบรวมและจัดเก็บกากของเสีย ภายในอาคารที่จัดเตรียมไว้ (รูปที่ 2.11) เพื่อรอส่งกำจัดยังหน่วยงานที่ได้รับอนุญาตจากหน่วยงานราชการต่อไป ทั้งนี้ในระหว่างเดือน ม.ค.-มิ.ย. 65 ขนส่งโดยบริษัท เจ.ที.เค. ทรานสปอร์ต จำกัด โดยขนส่งไปกำจัดยังบริษัท โปรเฟสชั่นแนล เวสต์ เทคโนโลยี (1999) จำกัด (มหาชน) (ภาคผนวกที่ 15)	- ไม่พบปัญหา

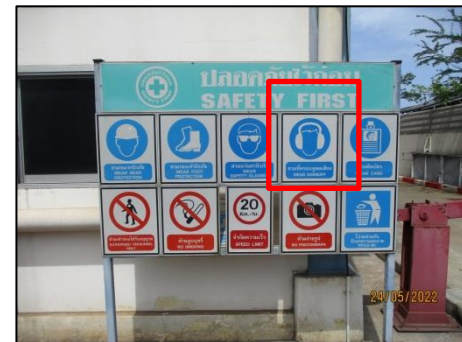
<p>รูปที่ 2.4 ป้ายเตือนบริเวณที่มีเสียงดัง</p>
	- อบรมให้พนักงานทราบถึงวิธีการปฏิบัติงานในพื้นที่ที่มีเสียงดัง และวิธีสวมใส่อุปกรณ์ป้องกันเสียงอย่างถูกต้อง	- โครงการได้จัดให้มีการอบรมด้านความปลอดภัยให้กับพนักงานเป็นประจำ ตามแผนงานด้านความปลอดภัย ประจำปี 2565 (ภาคผนวกที่ 18)	- ไม่พบปัญหา

ผลกระทบสิ่งแวดล้อม	มาตรการป้องกัน และลดผลกระทบ	รายละเอียดการปฏิบัติจริง	ปัญหาและแนวทางแก้ไข	อ้างอิง
8. อาชีวอนามัย และ ความปลอดภัย	- กำหนดเขตพื้นที่ที่มีเสียงดัง เช่น บริเวณหม้อไอน้ำ และติดตั้งป้ายสัญลักษณ์เตือน เพื่อให้พนักงานต้องสวมปลั๊กอุดหู (Ear plugs) หรือ ที่ครอบหู (Ear muffs) เมื่อเข้าไปทำงานบริเวณดังกล่าว	- โครงการได้ติดตั้งป้ายเตือนให้สวมใส่ อุปกรณ์ป้องกันเสียงดังบริเวณที่มีเสียงดัง (รูปที่ 2.4) พร้อมทั้งกำหนดให้พนักงานที่ต้องเข้าปฏิบัติงานในบริเวณดังกล่าว สวมใส่อุปกรณ์ป้องกันเสียงดังทุกครั้ง	- ไม่พบปัญหา

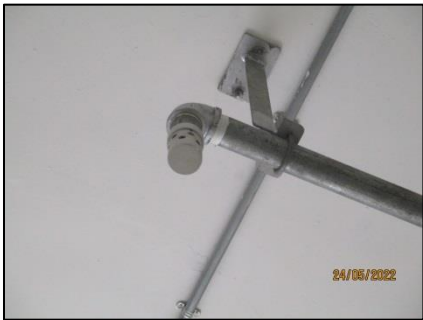
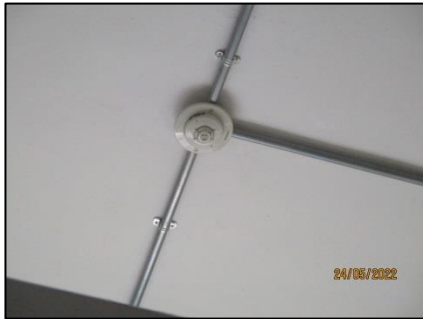
<p>Smoke Detector</p> <p>รูปที่ 2.14 ระบบป้องกันอัคคีภัย</p>

ผลกระทบสิ่งแวดล้อม	มาตรการป้องกัน และลดผลกระทบ	รายละเอียดการปฏิบัติจริง	ปัญหาและแนวทางแก้ไข	อ้างอิง
8. อาชีวอนามัย และ ความปลอดภัย (ต่อ)	- จัดเตรียมและติดตั้งอุปกรณ์ป้องกันเพลิงไหม้ไว้ในบริเวณต่างๆ ตามความเหมาะสม และเป็นไปตามมาตรฐาน NFPA 850	- ทางโครงการได้ติดตั้งอุปกรณ์ป้องกันเพลิงไหม้ไว้ในบริเวณต่างๆ ตามความเหมาะสม ซึ่งเป็นไปตามมาตรฐาน NFPA 850 (รูปที่ 2.14)	- ไม่พบปัญหา

<p>Heat Detector (FE-227)</p>

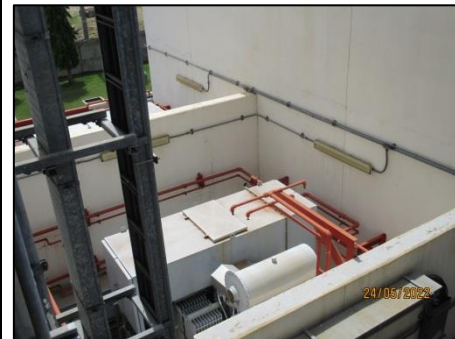
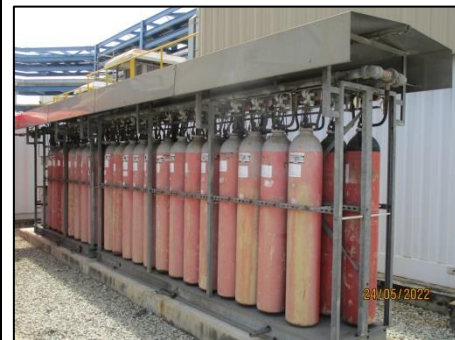
<p>CO<sub>2</sub> System</p> <p>รูปที่ 2.14 ระบบป้องกันอัคคีภัย (ต่อ)</p>

<p>Fire Sprinkler System</p>

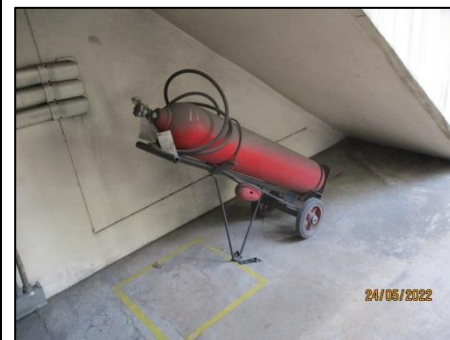
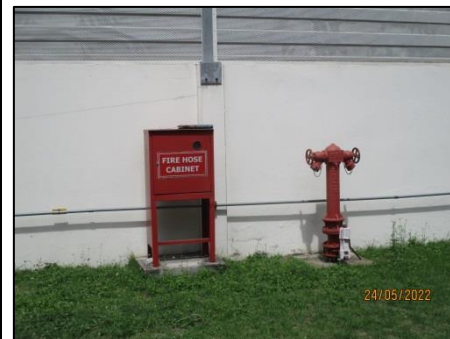
<p>Hose Box</p> <p>รูปที่ 2.14 ระบบป้องกันอัคคีภัย (ต่อ)</p>

<p>Extinguisher</p>

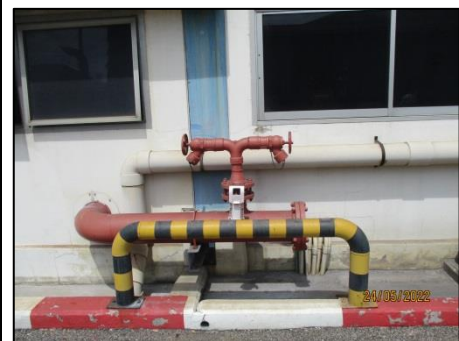
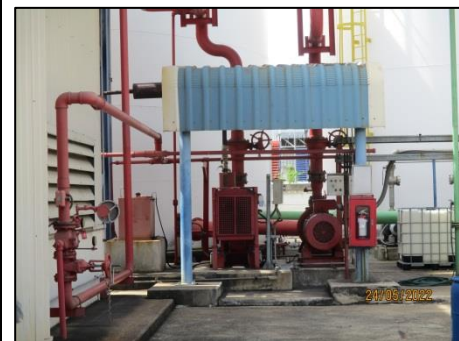
<p>Fire Pump</p> <p>รูปที่ 2.14 ระบบป้องกันอัคคีภัย (ต่อ)</p>

<p>Hydrant</p>

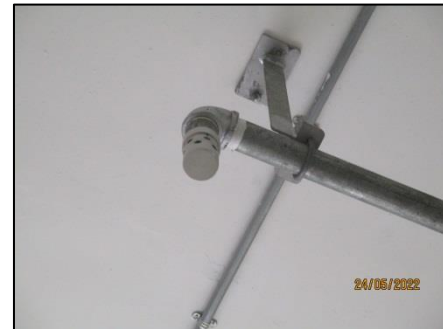
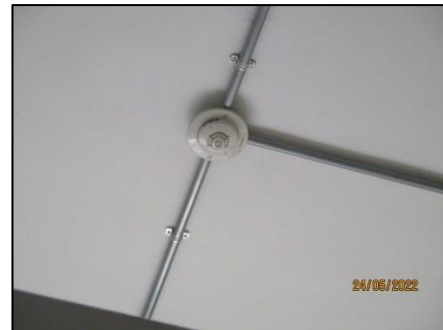
<p>Smoke Detector</p> <p>รูปที่ 2.14 ระบบป้องกันอัคคีภัย (ต่อ)</p>

ผลกระทบสิ่งแวดล้อม	มาตรการป้องกัน และลดผลกระทบ	รายละเอียดการปฏิบัติจริง	ปัญหาและแนวทางแก้ไข	อ้างอิง
8. อาชีวอนามัย และ ความปลอดภัย (ต่อ)	- มีระบบตรวจจับ และป้องกันเพลิงไหม้ เช่นเครื่องตรวจจับความร้อน และควัน ติดตั้งไว้ตามจุดต่างๆ และต่อกับ สัญญาณเตือนภัย และระบบติดตามในห้องควบคุม	- ทางโครงการได้ทำการติดตั้งอุปกรณ์ตรวจจับ ควัน และความร้อน (รูปที่ 2.14) ซึ่งต่อกับ สัญญาณเตือนภัย และระบบติดตามในห้องควบคุม และมีการตรวจสอบอุปกรณ์รักษาความปลอดภัยตามแผนงาน อย่างสม่ำเสมอ นอกจากนี้แล้วยังได้ทำการตรวจสอบจากหน่วยงานภายนอกเป็นประจำทุกปี ในปี 2564 ได้ดำเนินการในวันที่ 5 พ.ย. 64 โดยบริษัท แอนตี้ไฟร์ อินดัสตรี จำกัด เพื่อให้แน่ใจว่าอุปกรณ์ต่างๆ อยู่ในสภาพที่ดี พร้อมทั้งจะใช้งานและได้มีการฝึกปฏิบัติการใช้อุปกรณ์ดังกล่าว (ภาคผนวกที่ 19) สำหรับประจำปี 2565 จะดำเนินการในช่วงปลายปี รายละเอียดจะรายงานให้ทราบต่อไป	- ไม่พบปัญหา

<p>Heat Detector (FE-227)</p>

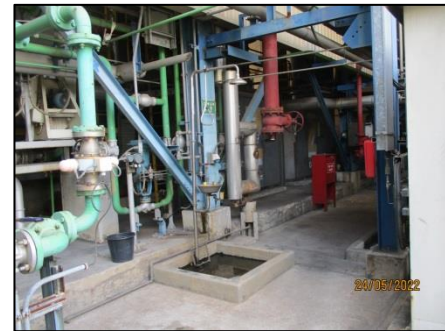
<p>รูปที่ 2.16 อ่างล้างตา และฝักบัวล้างตัว ในพื้นที่โครงการ</p>

ผลกระทบสิ่งแวดล้อม	มาตรการป้องกัน และลดผลกระทบ	รายละเอียดการปฏิบัติจริง	ปัญหาและแนวทางแก้ไข	อ้างอิง
8. อาชีวอนามัย และ ความปลอดภัย (ต่อ)	- จัดอุปกรณ์ชำระล้างฉุกเฉิน (Eye Washer, Emergency Shower) ไว้บริเวณถังเก็บสารเคมีและบริเวณทำงานที่พนักงานอาจสัมผัสสารเคมี	- โครงการได้ทำการติดตั้งอ่างล้างตา และ ฝักบัวล้างตัว (รูปที่ 2.16) ในบริเวณถังเก็บสารเคมีและบริเวณทำงานที่พนักงานอาจสัมผัสสารเคมี พร้อมทั้งได้ติดป้ายเครื่องหมายเตือนภัยในพื้นที่เฉพาะ (รูปที่ 2.17) พร้อมทั้งจัดเตรียมเอกสารเกี่ยวกับ MSDS ไว้ที่ห้องควบคุมเพื่อสามารถนำมาใช้ได้ตลอดเวลา (ภาคผนวกที่ 23)	- ไม่พบปัญหา
