ผลการปฏิบัติตามมาตรการป้องกันและแก้ไขผลกระทบสิ่งแวดล้อม

ผลการปฏิบัติตามมาตรการป้องกันและแก้ไขผลกระทบสิ่งแวดล้อม โครงการโรงงานปรับปรุงคุณภาพของเสียรวม (ส่วนขยายครั้งที่ 1) บริษัท บางปู เอนไวรอนเมนทอล คอมเพล็กซ์ จำกัด ระยะดำเนินการ ตามที่เสนอในรายงานการประเมินผลกระทบสิ่งแวดล้อม สำหรับโครงการ กิจการ หรือการดำเนินการที่อาจมีผลกระทบต่อทรัพยากรธรรมชาติ คุณภาพสิ่งแวดล้อม สุขภาพ อนามัย คุณภาพชีวิต ของประชาชนในชุมชนอย่างรุนแรง ซึ่งได้รับความเห็นชอบจากสำนักงานนโยบายและแผนทรัพยากรธรรมชาติและสิ่งแวดล้อม (สผ.) ตามหนังสือ เลขที่ ทส 1010.3/9386 ลงวันที่ 9 กรกฎาคม พ.ศ. 2562 (ภาคผนวก ก-1) และใบอนุญาตผลิตไฟฟ้า เลขที่ กกพ 01-1(1)/55-220 ออกให้ ณ วันที่ 3 สิงหาคม พ.ศ. 2555 (ภาคผนวก ก-2) ทั้งนี้ทางบริษัทที่ปรึกษาได้เข้าทำการตรวจสอบการปฏิบัติตามมาตรการป้องกันและแก้ไขผลกระทบสิ่งแวดล้อมของโครงการโรงงานปรับปรุงคุณภาพของเสียรวม (ส่วนขยายครั้งที่ 1) บริษัท บางปู เอนไวรอนเมนทอล คอมเพล็กซ์ จำกัด ระหว่างเดือนมกราคม-มิถุนายน พ.ศ. 2565 เมื่อวันที่ 26 พฤษภาคม พ.ศ. 2565 โดยสรุปผลได้ดังตารางที่ 2-1 ถึงตารางที่ 2-2

โครงการโรงงานปรับปรุงคุณภาพของเสียรวม (ส่วนขยายครั้งที่ 1) บริษัท บางปู เอนไวรอนเมนทอล คอมเพล็กซ์ จำกัด ระยะดำเนินการ
ระหว่างเดือนมกราคม-มิถุนายน พ.ศ. 2565

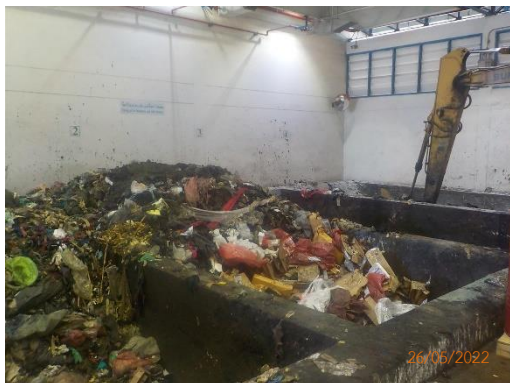
รูปที่ 2-1 บริเวณ Mixing ของเสียอันตราย

2.1 คุณภาพอากาศ (ต่อ)	- โครงการจะต้องตรวจสอบลักษณะสมบัติของเสียอันตรายประเภทของแข็งที่ผ่านการผสม (Mixing) ให้มีค่าเป็นไปตามเกณฑ์การป้อนของเสียเข้าสู่เตาเผา (Feeding Criteria) และส่งผลการตรวจสอบในแต่ละครั้ง (Batch) ให้คณะกรรมการบริหารจัดการโครงการฯ ของการนิคมอุตสาหกรรมแห่งประเทศไทย (กนอ.) รับทราบทุกเดือน	- โครงการฯ ได้ดำเนินการตรวจสอบลักษณะสมบัติของเสียอันตรายประเภทของแข็งที่ผ่านการผสม (Mixing) ให้มีค่าเป็นไปตามเกณฑ์การป้อนของเสียเข้าสู่เตาเผา (Feeding Criteria) และส่งผลการตรวจสอบไปให้คณะกรรมการบริหารจัดการโครงการฯ ของการนิคมอุตสาหกรรมแห่งประเทศไทย (กนอ.) รับทราบในรายงานผลการดำเนินงานประจำเดือน	-	รูปที่ 2-1 ภาคผนวก ข-5 ถึงภาคผนวก ข-6

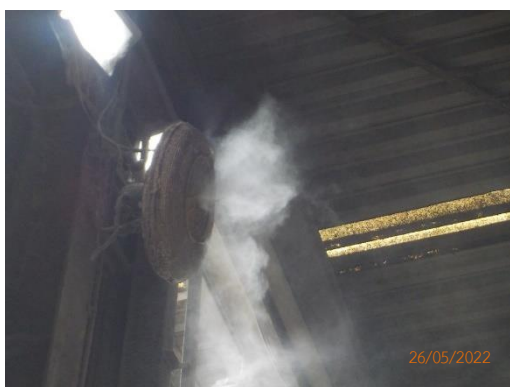
รูปที่ 2-3 ระบบฉีดพ่นเพื่อดับกลิ่นและฝุ่นละออง (Master Cool)

- ติดตั้งระบบฉีดพ่นละอองน้ำผสมสารดับกลิ่น ซึ่งเป็นสารชีวภาพที่บริเวณโดยรอบอาคารคัดแยกของเสีย และหมั่นตรวจสอบให้อยู่ในสภาพดีตลอดอายุการใช้งาน	- โครงการฯ ได้ติดตั้งระบบดับกลิ่นชีวภาพ ภายในอาคารคัดแยกของเสียโดยทำงานร่วมกับพัดลม Master Cool ทั้งนี้ นอกจากจะช่วยลดกลิ่นภายในอาคารคัดแยกของเสียแล้วยังช่วยลดฝุ่นละอองที่ฟุ้งกระจายภายในอาคารอีกด้วย	-	รูปที่ 2-3

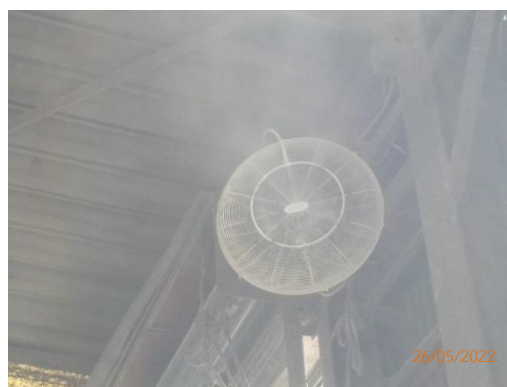
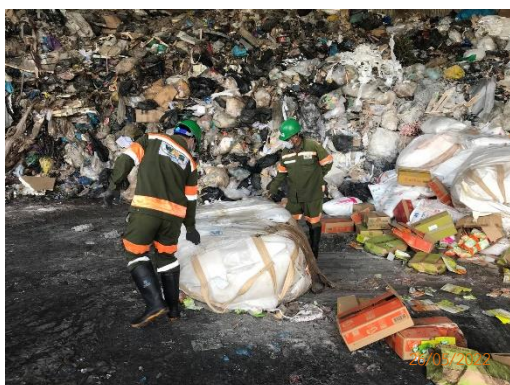
รูปที่ 2-4 การคัดแยกของเสียก่อนนำเข้าสู่เตาเผา

2.1 คุณภาพอากาศ (ต่อ)	- คัดแยกของเสียประเภทพลาสติกที่มีพีวีซีเป็นองค์ประกอบหลัก ซึ่งเป็น สารเร่งปฏิกิริยาการเกิดไดออกซินในอาคารคัดแยกของเสียเพื่อลด โอกาสในการเจือปนของพลาสติกประเภทพีวีซีในของเสียที่ป้อนเข้าสู่ ห้องเผาไหม้ และลดการเกิดไดออกซิน	- โครงการฯ จัดให้มีการคัดแยกของเสียประเภทพลาสติกที่มี โอกาสมีพีวีซี (PVC) เป็นองค์ประกอบที่บริเวณอาคาร คัดแยกของเสีย ตัวอย่างของเสียที่คัดแยก เช่น ท่อน้ำประปา แผ่นพลาสติกใสป้องกันฝุ่น สายไฟฟ้า และขวดสบู/แชมพู ที่มีสัญลักษณ์แสดงองค์ประกอบของพีวีซี (PVC) เพื่อเป็น การควบคุมคุณภาพของเสียก่อนเข้าสู่เตาเผา ภายหลังการ คัดแยกของเสีย พลาสติกที่มีโอกาสมีพีวีซี (PVC) จะถูก นำไปกำจัดโดยวิธีฝังกลบยังบริษัท อีสเทิร์น ซีบอร์ด เอนไว รอนเมนทอล คอมเพล็กซ์ จำกัด (สำหรับของเสียที่ไม่เป็น อันตราย) และรอส่งจำหน่ายให้กับผู้ซื้อที่ได้รับอนุญาตจาก กรมโรงงานอุตสาหกรรม (สำหรับของเสียรีไซเคิล)	-	รูปที่ 2-4

- ตรวจสอบประสิทธิภาพการคัดแยกโดยหัวหน้างานที่บริเวณอาคาร คัดแยกของเสีย สายพานลำเลียงของเสีย และอาคารรวบรวมของเสีย พร้อมทั้งบันทึกผลการตรวจสอบลงในรายงานการปฏิบัติงานของแผนก เป็นประจำทุกวัน	- โครงการฯ ได้ตรวจสอบประสิทธิภาพของการคัดแยก โดยหัวหน้างานแผนกเก็บกากของเสียจะตรวจสอบการ ปนเปื้อนของเสียบริเวณอาคารคัดแยกของเสีย สายพาน ลำเลียงของเสีย และอาคารเก็บรวบรวมของเสีย นอกจากนี้ ในแต่ละกะการทำงานจะบันทึกผลการตรวจสอบการคัดแยก ของเสียเป็นประจำทุกวัน	-	รูปที่ 2-4 ถึงรูปที่ 2-5 และภาคผนวก ข-11

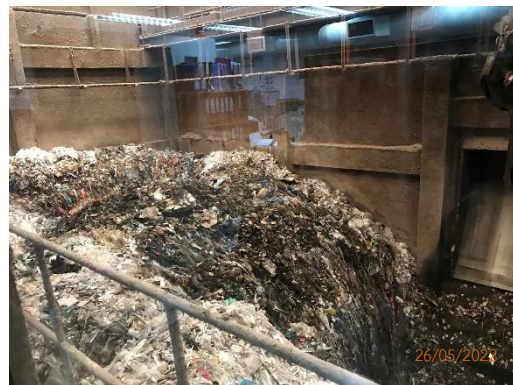
รูปที่ 2-7 บ่อรวบรวมของเสีย (Refuse Pit)

- ปรับสภาพของเสียให้มีความเป็นเนื้อเดียวกัน โดยการผสมของเสียให้เข้ากันอย่างทั่วถึงก่อนป้อนเข้าสู่ห้องเผาไหม้ ซึ่งจะทำให้เกิดการเผาไหม้ที่สมบูรณ์	- ภายในบ่อรวบรวมของเสีย (Refuse Pit) ซึ่งรองรับของเสียที่สามารถเผาไหม้ได้ที่ผ่านการคัดแยกและบดย่อยเบื้องต้นมาแล้ว จะมีการปรับสภาพของเสียให้มีความเป็นเนื้อเดียวกันโดยใช้เครนก่อนที่จะป้อนของเสียเข้าสู่ห้องเผาไหม้ ซึ่งจะทำให้เกิดการเผาไหม้ที่สมบูรณ์	-	รูปที่ 2-7

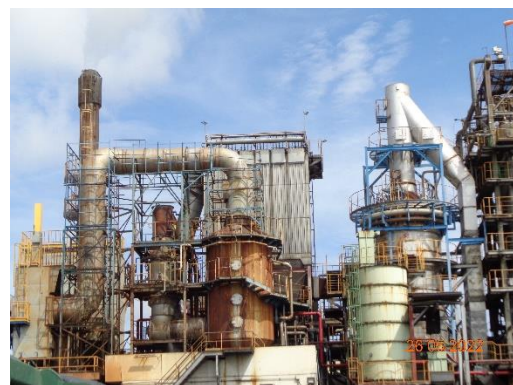
รูปที่ 2-9 Wet Scrubber

- อุปกรณ์ควบคุมมลสารทางอากาศ ได้แก่ Dry Scrubber, Activated Carbon Injection System, Bag Filter, Wet Scrubber และ Activated Carbon Adsorption Tower ต้องทำงานได้โดยอัตโนมัติอย่างมีประสิทธิภาพ และมีการควบคุมแบบปิด	- โครงการฯ ได้ดำเนินการติดตั้งระบบบำบัดมลพิษทางอากาศ ได้แก่ Dry Scrubber, Activated Carbon Injection System, Bag Filter, Wet Scrubber และ Activated Carbon Adsorption Tower เรียบร้อยแล้ว และควบคุมการทำงานของอุปกรณ์ดังกล่าวผ่านทางห้อง Control Room	-	รูปที่ 2-9 ถึงรูปที่ 2-12

2.1 คุณภาพอากาศ (ต่อ)	- ควบคุมดูแล และบำรุงรักษาระบบบำบัดมลพิษทางอากาศที่ติดตั้งในโครงการฯ เตาเผา Fluidized Bed ให้ทำงานได้เป็นปกติและหากพบว่าระบบไม่ทำงานอย่างน้อย 1 ชุด จะต้องรีบดำเนินการซ่อมแซมให้เสร็จภายในเวลา 24 ชั่วโมง หากไม่สามารถซ่อมให้เสร็จภายในเวลา 24 ชั่วโมง จะต้องหยุดการทำงานของเตาเผา จนกว่าจะซ่อมแซมระบบบำบัดมลพิษทางอากาศดังกล่าวให้แล้วเสร็จ	- ในช่วงเดือนมกราคม-มิถุนายน พ.ศ. 2565 โครงการฯ มีการบำรุงรักษาระบบการกำจัดมลพิษ โดยเปลี่ยนผงถ่านกัมมันต์ และทำการล้างระบบกรองมลพิษอากาศ หากโครงการฯ พบว่าระบบการกำจัดมลพิษทางอากาศทำงานผิดปกติ โครงการจะดำเนินการหยุดการทำงานของเตาเผาและซ่อมแซมให้แล้วเสร็จ	-	รูปที่ 2-9 ถึงรูปที่ 2-11 และภาคผนวก ข-13

- ควบคุมอุณหภูมิ และความชื้นของอากาศที่ออกจากระบบบำบัดมลพิษทางอากาศแบบเปียก (Wet Scrubber) เพื่อให้การทำงานของระบบบำบัดมลพิษทางอากาศชนิดถ่านกัมมันต์มีประสิทธิภาพในการบำบัดตลอดเวลา	- ก๊าซเสียที่ออกจากระบบบำบัดมลพิษทางอากาศแบบเปียก (Wet Scrubber) จะผ่านเครื่องกำจัดความชื้น (Demister) ก่อนที่จะผ่านเครื่องอุ่นอากาศ (Steam Gas Heater) เพื่อเป็นการลดความชื้นและเพิ่มอุณหภูมิของอากาศเสียก่อนที่จะถูกส่งไปยังระบบบำบัดอากาศด้วยถ่านกัมมันต์	-	รูปที่ 2-9 ถึงรูปที่ 2-11

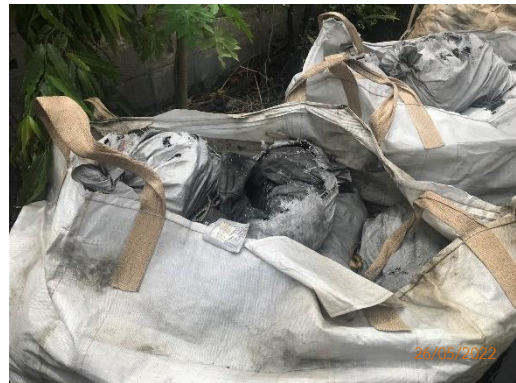
รูปที่ 2-13 กองกรองฝุ่น

2.1 คุณภาพอากาศ (ต่อ)	<ul style="list-style-type: none"> - การตรวจสอบระบบดักกรองฝุ่น • ตรวจวัดค่า Pressure Loss ไม่ให้เกิน 1.5 kPa เพื่อป้องกันการอุดตันของดักกรอง ซึ่งจะทำให้ดักกรองเกิดความเสียหายได้ • ตรวจสอบอุณหภูมิของก๊าซที่ผ่านเข้าและออกจากระบบไม่ให้เกิน 160 องศาเซลเซียส เพื่อให้ดักกรองสามารถทำงานได้อย่างมีประสิทธิภาพและช่วยยืดอายุการใช้งานของดักกรอง 	<ul style="list-style-type: none"> - โครงการฯ มีการตรวจสอบระบบดักกรองฝุ่น ดังนี้ • ค่า Pressure Loss ที่ค่า 1.5 kPa เป็นค่า Auto Stop ของระบบ ทั้งนี้โครงการฯ จัดให้มีการตรวจเช็คค่า Differential Pressure ทดแทนโดยควบคุมค่าให้อยู่ระหว่าง 2±1 kPa • อุณหภูมิที่ผ่านเข้า-ออก ระบบดักกรองจะมีค่าขึ้น-ลง ไม่คงที่ตามรอบของการเดินระบบ อุณหภูมิที่สูงขึ้นเกิดเนื่องจากเขม่าจากเตาเผาไปเกาะที่น้ำที่ใช้ในระบบระบายความร้อนในหอลดอุณหภูมิ (Gas Cooling Tower) ทำให้ประสิทธิภาพในการแลกเปลี่ยนความร้อนลดลง ทั้งนี้เมื่อตรวจพบว่ามีอุณหภูมิที่ผ่านระบบดักกรองสูงกว่า 160 องศาเซลเซียส เจ้าหน้าที่จะควบคุมระบบดำเนินการกำจัดเขม่าออก (Shoot Blower) ซึ่งจะส่งผลให้การแลกเปลี่ยนความร้อนดีขึ้น รวมทั้งในปัจจุบันโครงการฯ เลือกใช้ดักกรองชนิด Polytetrafluorethylene (PTFE) ที่สามารถทนอุณหภูมิได้สูงถึง 160 องศาเซลเซียส 	-	รูปที่ 2-13 และภาคผนวก ข-13

2.1 คุณภาพอากาศ (ต่อ)	<ul style="list-style-type: none"> ตรวจสอบอัตราการไหลของก๊าซเสียที่ออกจากระบบต้องไม่เกิน 79,898 ลูกบาศก์เมตร/ชั่วโมง (ที่สภาวะแห้ง) โดยหากอัตราการไหลมีค่าเกินค่าที่กำหนดดังกล่าว จะส่งผลให้ค่า Pressure Loss ของระบบมีค่าสูงขึ้นและอาจทำให้ถุงกรองเกิดความเสียหายได้ ตรวจสอบมาตรวัดความดันอากาศ (Compressed Air Pressure) ในระหว่างการอัดอากาศ เพื่อให้ความสะอาดถุงกรองให้อยู่ที่ 0.3-0.5 MPa เพื่อให้มั่นใจถึงประสิทธิภาพในการทำ ความสะอาด รวมถึงเพื่อป้องกันความเสียหายของถุงกรองจากความดันที่สูงเกินไปทุกครั้งที่มีการอัดอากาศและเกิด Alarm ตรวจสอบสภาพการฉีกขาดของถุงกรองปีละ 2 ครั้ง หรือทุกครั้งที่ Shut Down ตรวจสอบจำนวนถุงกรองที่เก็บสำรองในโครงการฯ ให้มีเท่ากับจำนวนที่ต้องใช้งานจริงในระบบ เพื่อให้มั่นใจถึงความพร้อมในการใช้งานทุกครั้งที่มีการเปลี่ยนถุงกรอง 	<ul style="list-style-type: none"> มีการควบคุมอัตราการไหลของก๊าซเสีย <46,400 ลูกบาศก์เมตรต่อชั่วโมง มีการควบคุมค่า Pulse Jet Air Pressure ให้อยู่ระหว่าง 0.3-0.5 MPa โครงการฯ จัดให้มีการตรวจสอบสภาพของถุงกรองในทุกรอบของการ Shut Down โครงการฯ จัดให้มีการสำรองปริมาณถุงกรองมากกว่าร้อยละ 10 ของปริมาณการใช้งาน โดยจัดให้มีควมถี่ในการตรวจสอบปริมาณถุงกรองอย่างน้อยเดือนละ 1 ครั้ง 	-	รูปที่ 2-13 และภาคผนวก ข-13

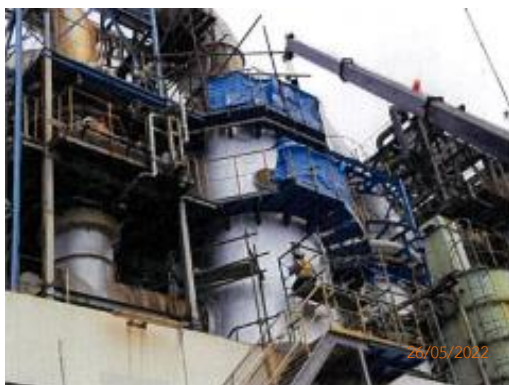
รูปที่ 2-14 การทำความสะอาดพื้นผิวที่รวบรวม
อากาศเสียและปล่อยระบาย

- ให้มีการทำความสะอาดพื้นผิวระบบท่อรวบรวมอากาศเสีย และปล่องระบายปีละครั้ง	- โครงการฯ ทำความสะอาดพื้นผิวระบบท่อรวบรวมอากาศเสีย และปล่องระบายเป็นประจำปีละ 1 ครั้ง	-	รูปที่ 2-14
