บทที่ 3

ผลการปฏิบัติตาม มาตรการป้องกันและแก้ไขผลกระทบสิ่งแวดล้อม

3.1 ผลการปฏิบัติตามมาตรการป้องกันและแก้ไขผลกระทบสิ่งแวดล้อม

ตารางที่ 3.1-1 ผลการปฏิบัติตามมาตรการป้องกันและแก้ไขผลกระทบสิ่งแวดล้อม
โครงการคาร์บอนแบล็ก บริษัท ไทยโกลีคาร์บอนโปรดักท์ จำกัด
ครั้งที่ 1/2565 ระหว่างเดือนมกราคม ถึงมิถุนายน พ.ศ.2565

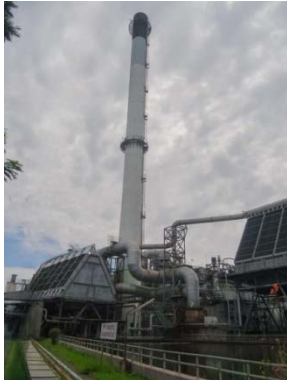
2. คุณภาพอากาศ	<ul style="list-style-type: none"> - ผลกระทบจากการระบายสารมลพิษของโรงงานผลิตผงคาร์บอนแบลกรวมกับแหล่งกำเนิดอื่นๆ ทำให้คุณภาพอากาศเป็นดังนี้ • ความเข้มข้นสูงสุดของ SO₂-1 ชม. = 700 มก./ลบ.ม. • ความเข้มข้นสูงสุดของ SO₂-24 ชม. = 198 มก./ลบ.ม. • ความเข้มข้นสูงสุดของ SO₂-1 ปี 	<ul style="list-style-type: none"> - ควบคุมการระบายสารมลพิษจากปล่องระบายอากาศให้เป็นไปตามค่าที่กำหนด <ul style="list-style-type: none"> • SO₂ = 608 ppm ที่ 7%O₂ หรือ 57.490 g/s • NO_x = 200 ppm ที่ 7%O₂ หรือ 13.757 g/s • PM = 240 mg/Nm³ ที่ 7%O₂ หรือ 8.664 g/s 	<ul style="list-style-type: none"> - โรงงานได้ดำเนินการควบคุมปริมาณ SO₂, NO_x และ PM และจัดให้มีการตรวจวัดคุณภาพอากาศจาก Combined Concrete Stack โดยบริษัท ซีคอต จำกัด จำนวน 1 ครั้ง ในวันที่ 6 พฤษภาคม พ.ศ.2565 โดยพบค่าความเข้มข้นดังนี้ <ul style="list-style-type: none"> • SO₂ = 484.7 ppm ที่ 7%O₂ หรือ 56.25 g/s • NO_x = 149.7 ppm ที่ 7%O₂ หรือ 12.49 g/s • PM = 9.2 mg/Nm³ ที่ 7%O₂ หรือ 0.41 g/s 	<ul style="list-style-type: none"> - ไม่มีปัญหาอุปสรรคในการดำเนินการ

<p>Combined Concrete Stack</p>

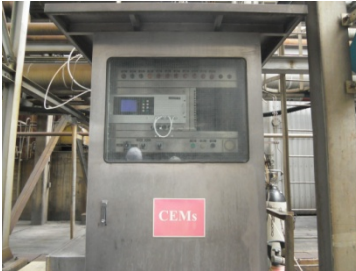
<ul style="list-style-type: none"> - ตรวจสอบความถูกต้อง (Audit/RATA/RAA) ของระบบตรวจวัดคุณภาพอากาศในปล่องระบายอากาศแบบต่อเนื่อง (Continuous Emission Monitoring System; CEMS) ที่ปล่อง Combined Concrete ให้เป็นไปตามมาตรฐานของ U.S. EPA หรือตามที่ส่วนราชการกำหนด โดยพารามิเตอร์ที่ทำการตรวจสอบ ได้แก่ SO₂, NO_x และ O₂ 	<ul style="list-style-type: none"> - โรงงานได้ดำเนินการตรวจสอบความถูกต้อง (RATA) ของระบบตรวจวัดคุณภาพอากาศในปล่องระบายอากาศแบบต่อเนื่อง (Continuous Emission Monitoring System; CEMS) ที่ Combined Concrete Stack โดยบริษัท ซีคอต จำกัด เมื่อวันที่ 6 พฤษภาคม พ.ศ.2565 เรียบร้อยแล้ว (ภาคผนวก ข.2) 	<ul style="list-style-type: none"> - ไม่มีปัญหาอุปสรรคในการดำเนินการ

<p>CEMS ของ Combined Concrete Stack</p>

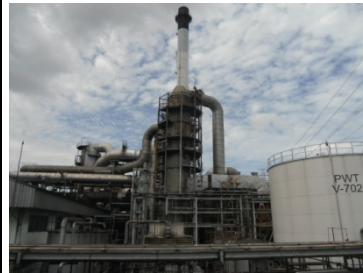
2. คุณภาพอากาศ (ต่อ)	= 45 มกค./ลบ.ม. • ความเข้มข้นสูงสุดของ NO ₂ -1 ชม. = 139 มกค./ลบ.ม. • ความเข้มข้นสูงสุดของ TSP-24 ชม. = 43 มกค./ลบ.ม. • ความเข้มข้นสูงสุดของ TSP-1 ปี = 15 มกค./ลบ.ม.	- จัดให้มีเจ้าหน้าที่รับผิดชอบในการตรวจสอบและซ่อมบำรุงระบบควบคุมฝุ่นผงคาร์บอน-แบล็ก และระบบ FGD	- โรงงานจัดเจ้าหน้าที่ Operation เป็นผู้ดูแลระบบควบคุมฝุ่นผงคาร์บอนแบล็ก และ FGD เป็นประจำทุกวัน วันละ 3 กะ (ภาคผนวก ข.3) และมีการตรวจสอบและซ่อมบำรุงตามแผนที่กำหนด (ภาคผนวก ข.4)	- ไม่มีปัญหาอุปสรรคในการดำเนินการ

ระบบ FGD

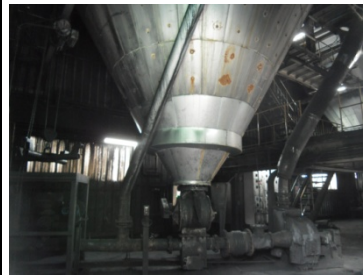
- ควบคุมระบบการทำงานของ Main Bag Filter โดย <ul style="list-style-type: none"> • จัดดูกรองสำรอง จำนวน 1 ชุด • เปลี่ยนดูกรองตามอายุการใช้งาน ประมาณ 2 ปีต่อครั้ง • มีระบบตรวจสอบประสิทธิภาพการทำงานของดูกรองที่ห้องควบคุม • อากาศจากระบบให้ปล่อยผ่านระบบ Flare 	- โรงงานมีการควบคุมระบบการทำงานของ Main Bag Filter โดย <ul style="list-style-type: none"> • จัดให้มีดูกรองสำรอง อย่างน้อย 1 ชุด • มีการเปลี่ยนดูกรอง ตามอายุการใช้งานของดูกรอง (ภาคผนวก ข.5) • มีระบบตรวจสอบประสิทธิภาพการทำงานของดูกรองที่ห้องควบคุม โดยพิจารณาระดับผลต่างความดัน หากผิดปกติจะมีสัญญาณเตือน (Alarm) ทุกครั้ง • ก๊าซที่ผ่านการแยกผงคาร์บอนแบล็กออกที่ Main Bag Filter จะถูกนำกลับ ไปใช้เป็นเชื้อเพลิงที่ Dryer Air Heater, Oil Preheater, Boiler และ After Burner ส่วนที่เหลือจะระบายออกทางหอเผา (Flare) 	- ไม่มีปัญหาอุปสรรคในการดำเนินการ

Main Bag Filter

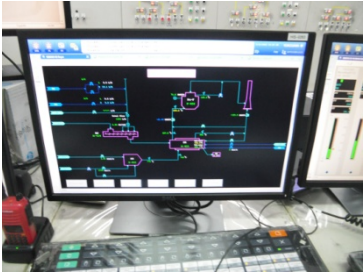
2. คุณภาพอากาศ (ต่อ)		<ul style="list-style-type: none"> กรณีถุงกรองฉีกขาดจะต้องหยุดกระบวนการผลิต และทำการเปลี่ยนถุงกรองทันที โดยขณะที่ทำการเปลี่ยนถุงกรองต้องเดินระบบ Dryer Purge Filter Exhaust Fan ทำให้เกิด Vacuum เพื่อป้องกันการฟุ้งกระจายของผงคาร์บอนแบลคออกสู่ภายนอก 	<ul style="list-style-type: none"> กรณีถุงกรองฉีกขาดจะต้องหยุดกระบวนการผลิต และทำการเปลี่ยนถุงกรองทันที โดยขณะที่ทำการเปลี่ยนถุงกรองจะเดินระบบ Dryer Purge Filter Exhaust Fan ทำให้เกิด Vacuum เพื่อป้องกันการฟุ้งกระจายของผงคาร์บอนแบลคออกสู่ภายนอก (ภาคผนวก ข.6) 		<div>

<p>ระบบตรวจสอบประสิทธิภาพการทำงานของถุงกรอง</p> </div> <div>

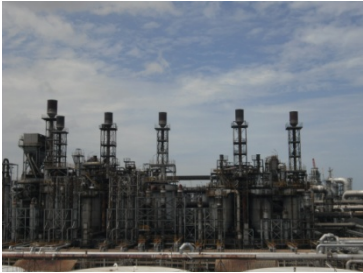
<p>หอเผา (Flare)</p> </div>
		<ul style="list-style-type: none"> ควบคุมระบบการทำงานของ Process Bag Filter โดย <ul style="list-style-type: none"> ติดตั้งระบบตรวจสอบประสิทธิภาพการทำงานของถุงกรองที่ห้องควบคุม เปลี่ยนถุงกรองตามอายุการใช้งานประมาณ 3 ปีต่อครั้ง 	<ul style="list-style-type: none"> โรงงานควบคุมระบบการทำงานของ Process Bag Filter โดย <ul style="list-style-type: none"> ติดตั้งระบบตรวจสอบประสิทธิภาพการทำงานของถุงกรองที่ห้องควบคุม มีการเปลี่ยนถุงกรองตามอายุการใช้งาน (ภาคผนวก ข.5) 	<ul style="list-style-type: none"> ไม่มีปัญหาอุปสรรคในการดำเนินการ

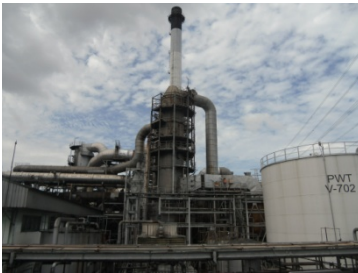
2. คุณภาพอากาศ (ต่อ)		Packing และ Gasket ของ Boost Up Fan, Filter Medium, Blade Edge of Scraper และ Brake Lining ของ Centrifuge, Quenching Nozzle, Agitator, Spray Bank และ Spray Nozzle <ul style="list-style-type: none"> จัดให้มีสถานที่กักเก็บปูนขาวที่ไม่ก่อให้เกิดการฟุ้งกระจายและส่งผลกระทบต่อชุมชน จัดเตรียมปูนขาวสำรองใช้ทั้ง 3 หน่วย ประมาณ 5 วัน กำหนดให้มีแผนงานซ่อมบำรุงเป็นประจำอย่างน้อยปีละ 1 ครั้ง ในกรณีที่ระบบ FGD เครื่องใดเครื่องหนึ่งขัดข้องโรงงานจะดำเนินการหยุดสายการผลิตเพื่อควบคุมให้ปริมาณก๊าซที่ส่งเข้าระบบ FGD ที่เหลือเดินเครื่องไม่เกินค่าการออกแบบ และควบคุมอัตราการระบายสารมลพิษที่ปล่อย Combined Concrete ไม่ให้เกินค่าที่กำหนด กรณีไฟฟ้าดับ บริษัทฯ จะใช้กระแสไฟฟ้าสำรองจาก Diesel Generator ที่มีอยู่เดิมของโรงงาน เพื่อควบคุมการทำงานของระบบ 	สำรองสำหรับอุปกรณ์ของระบบ FGD ได้แก่ V-Belt ของ Pump และ Blower, Seal Packing และ Gasket ของ Boost Up Fan เป็นต้น <ul style="list-style-type: none"> จัดเก็บปูนขาวไว้ในถังกักเก็บปูนขาว และจัดเตรียมปูนขาวสำรองไว้ 60 ตัน หรือประมาณ 20 วัน ซึ่งเพียงพอสำหรับการใช้งานในโรงงาน จัดทำแผนงานซ่อมบำรุงเป็นประจำ ปีละ 1 ครั้ง (ภาคผนวก ข.4) ดำเนินการตามมาตรการกำหนด โดยจากการดำเนินการที่ผ่านมา พบว่า ระบบ FGD สามารถทำงานได้อย่างมีประสิทธิภาพ กรณีไฟฟ้าดับ บริษัทฯ จะใช้กระแสไฟฟ้าสำรองจาก Diesel Generator เพื่อควบคุมการทำงานของระบบ โดยปัจจุบันมีจำนวน 	- ไม่มีปัญหา อุปสรรคในการดำเนินการ

<p>ระบบ FGD</p>

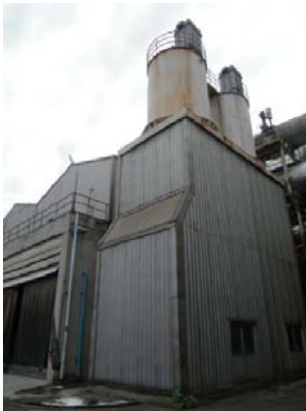
<p>ถังกักเก็บปูนขาว</p>

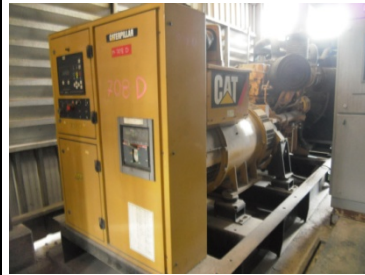
2. คุณภาพอากาศ (ต่อ)			2 เครื่อง ซึ่งเพียงพอต่อระบบที่สำคัญ รวมถึงระบบ FGD อีกทั้งได้สำรองน้ำมันเชื้อเพลิงไว้ประมาณ 1,200 ลิตร และภายในเวลา 5 นาที ระบบจะทำการดึงไฟฟ้าจากการไฟฟ้าส่วนภูมิภาคมาใช้ จนกว่าสถานการณ์เป็นปกติ

Diesel Generator

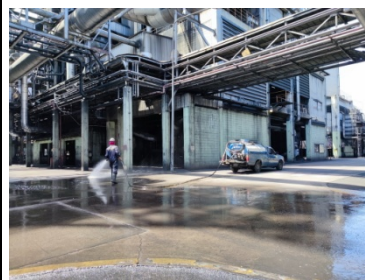
- กำหนดให้มีการล้างทำความสะอาดบริเวณพื้นอย่างน้อย 3 ครั้งต่อสัปดาห์	- โรงงานจัดให้มีการล้างทำความสะอาดบริเวณพื้น อย่างน้อย 3 ครั้งต่อสัปดาห์ (ภาคผนวก ข.7)	- ไม่มีปัญหาอุปสรรคในการดำเนินการ

การล้างพื้น

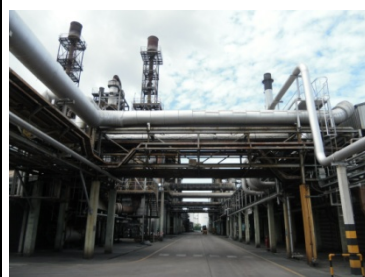
- กำหนดให้มีการตรวจสอบระบบท่อระบายอากาศ และบันทึกความดันภายในท่อตามจุดต่างๆ เป็นประจำเพื่อป้องกันการอุดตันของท่อ	- โรงงานมีการตรวจสอบระบบท่อระบายอากาศ และบันทึกความดันภายในท่อตามจุดต่างๆ เป็นประจำทุกวัน วันละ 3 กะ เพื่อป้องกันการอุดตันของท่อ (ภาคผนวก ข.9)	- ไม่มีปัญหา อุปสรรคในการ ดำเนินการ

ระบบท่อระบายอากาศ

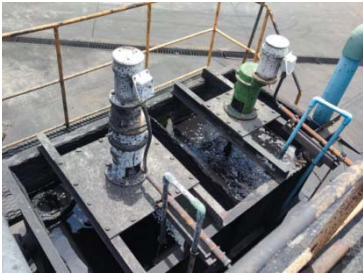
3. คุณภาพน้ำ	- น้ำเสียจากหน่วย เสริมการผลิต และน้ำจากห้อง วิเคราะห์	- น้ำเสียจากหน่วยเสริมการผลิตและจากห้อง วิเคราะห์ส่งเข้าระบบบำบัดน้ำเสีย เพื่อบำบัด ให้น้ำทิ้งมีคุณภาพอยู่ในเกณฑ์ที่กำหนด ก่อน ระบายออกสู่ภายนอกบริเวณด้านหน้าโรงงาน ลงสู่ลำรางสาธารณะและระบายสู่ทะเลในที่สุด	- โรงงานมีการส่งน้ำเสียจากหน่วยเสริมการ ผลิตและห้องวิเคราะห์ที่ไม่มีการปนเปื้อน สารเคมีเข้าระบบบำบัดน้ำเสีย เพื่อบำบัดให้ น้ำทิ้งมีคุณภาพอยู่ในเกณฑ์ที่กำหนด และ ระบายออกสู่ภายนอกบริเวณด้านหน้าโรงงาน ลงสู่ลำรางสาธารณะ และทะเลในที่สุด	- ไม่มีปัญหา อุปสรรคในการ ดำเนินการ	  ถังตกตะกอน

<p>ถังกวนสารเคมี</p> </div> <div>

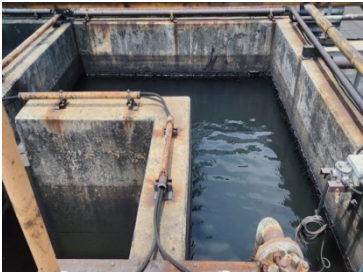
<p>Effluent Tank</p> </div>

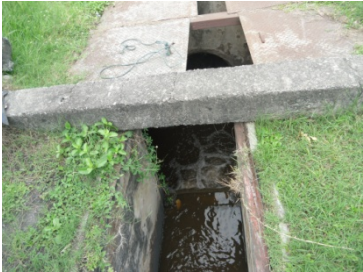
<p>บ่อพักน้ำทิ้ง ก่อนระบายออกนอกโรงงาน</p>

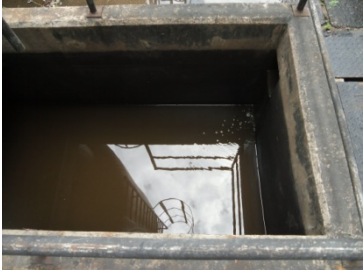
- น้ำล้างถังกรอง ทราย	- เก็บกักไว้ในบ่อพักขนาดความจุ 8 ลูกบาศก์- เมตร นาน 1 ชั่วโมง เพื่อให้ตกตะกอน ก่อน ระบายลงสู่ลำรางสาธารณะหน้าโรงงาน และ ระบายลงสู่ทะเลในที่สุด	- โรงงานมีการกักเก็บน้ำล้างถังกรองทรายไว้ใน บ่อพัก ขนาดความจุ 8 ลูกบาศก์เมตร นาน 1 ชั่วโมง เพื่อให้ตกตะกอน ก่อนระบายออกสู่ ลำรางสาธารณะหน้าโรงงาน	- ไม่มีปัญหา อุปสรรคในการ ดำเนินการ

<p>บ่อพักน้ำล้างถังกรองทราย</p>

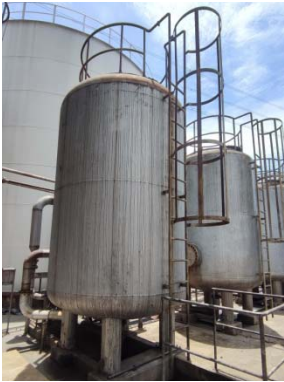
<p>ถังกรองทราย</p>
		- ควบคุมอัตราการไหลของน้ำทั้งเข้าบ่อพัก เฉลี่ยไม่ให้เกิน 8 ลูกบาศก์เมตรต่อชั่วโมง	- โรงงานมีการควบคุมอัตราการไหลของน้ำทั้ง เข้าบ่อพักเฉลี่ยไม่ให้เกิน 8 ลูกบาศก์เมตรต่อ ชั่วโมง	- ไม่มีปัญหา อุปสรรคในการ ดำเนินการ	-

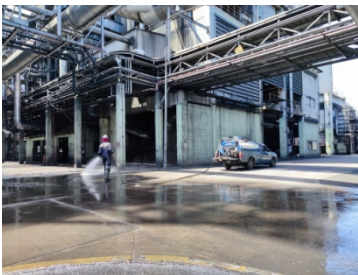
3. คุณภาพน้ำ (ต่อ)	- น้ำล้างพื้นที่ทั่วไป ที่ไม่มีการ ปนเปื้อน	- ส่งไปยังบ่อพัก ขนาด 1.5x1.5x0.5 เมตร หรือ เท่ากับ 1.125 ลูกบาศก์เมตร และระบายลงสู่ ลำรางสาธารณะด้านหน้าโรงงาน และระบาย ลงสู่ทะเลในที่สุด	- โรงงานมีการจัดการน้ำล้างพื้นที่ทั่วไปให้ไหล ลงบ่อพัก ขนาด 0.8x0.8x0.8 เมตร จำนวน 4 บ่อ ซึ่งมีปริมาตรรวม 2.048 ลูกบาศก์เมตร ก่อนระบายลงสู่ลำรางสาธารณะด้านหน้า โรงงาน และทะเลในที่สุด	- ไม่มีปัญหา อุปสรรคในการ ดำเนินการ

การล้างพื้น

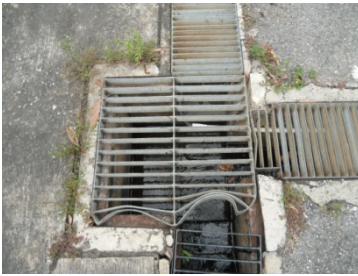
- น้ำโสโครก และ น้ำจากห้องน้ำ ห้องส้วม	- บำบัดโดยใช้ระบบบ่อบำบัดและระบบถังแซทส์	- โรงงานจัดให้มีการบำบัดน้ำโสโครกและ น้ำจากห้องน้ำ ห้องส้วม โดยระบบบ่อบำบัด และระบบถังแซทส์	- ไม่มีปัญหา อุปสรรคในการ ดำเนินการ

บ่อบำบัดน้ำล้างพื้น

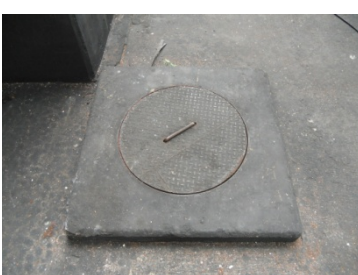
ระบบถังแซทส์

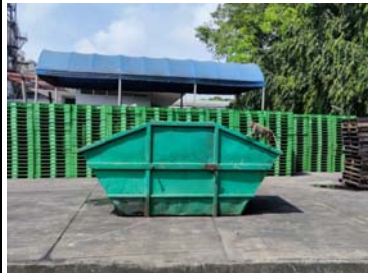
- กากของเสียจากพนักงาน/สำนักงาน ส่งให้เทศบาลตำบลแหลมฉบังนำไปกำจัด	- กากของเสียจากพนักงาน/สำนักงาน ได้แก่ เศษอาหาร เศษกระดาษ เศษพลาสติก ปริมาณ 45 ถัง ส่งให้เทศบาลนครแหลมฉบังนำไปกำจัด (ภาคผนวก ข.11)	- ไม่มีปัญหา อุปสรรคในการดำเนินการ

ถังรองรับกากของเสียจากพนักงาน/สำนักงาน

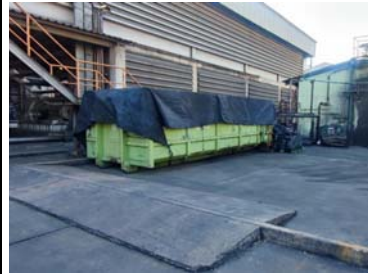
- ก่อสร้างคันกันล้อมรอบบริเวณสถานที่เก็บกักกากของเสีย เพื่อป้องกันน้ำฝนปนเปื้อนลงสู่รางระบายน้ำฝน - กรณีมีน้ำฝนปนเปื้อนภายในคันกันของสถานที่เก็บกักกากของเสีย จะส่งน้ำฝนปนเปื้อนส่วนนี้เข้าสู่ระบบบำบัดน้ำเสีย	- บริษัทฯ ได้มีการก่อสร้างคันกันล้อมรอบบริเวณ Roll Off Box ซึ่งเป็นกระเบรรวบรวมกากของเสีย ที่ปิดคลุมด้วยผ้าใบอย่างมิดชิด เพื่อป้องกันน้ำฝนปนเปื้อนลงสู่รางระบายน้ำฝน ในกรณีมีน้ำฝนปนเปื้อนภายในคันกันของสถานที่เก็บกักกากของเสีย น้ำฝนปนเปื้อนส่วนนี้จะถูกส่งเข้าสู่ระบบบำบัดน้ำเสียของโรงงาน	- ไม่มีปัญหา อุปสรรคในการดำเนินการ

Roll Off Box เก็บกักกากของเสียพร้อมคันกัน

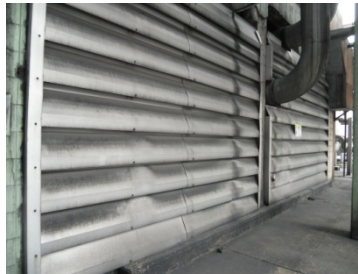
7. อาชีวอนามัยและความปลอดภัย (ต่อ)	- ระดับเสียง	- จัดให้มีอุปกรณ์ป้องกันเสียงดัง ได้แก่ ปลั๊กอุดเสียง (Ear Plugs) หรือครอบหูลดเสียง (Ear Muffs) และจัดให้มีป้ายเตือนให้พนักงานที่เข้าไปทำงานในบริเวณดังกล่าวต้องสวมใส่ อุปกรณ์คุ้มครองความปลอดภัยส่วนบุคคล ก่อนเข้าไปทำงาน	- โรงงานจัดให้มีอุปกรณ์ป้องกันเสียงดัง ได้แก่ ปลั๊กอุดเสียง (Ear Plugs) และครอบหูลดเสียง (Ear Muffs) และจัดให้มีป้ายเตือนพนักงานที่เข้าไปทำงานในบริเวณดังกล่าว ต้องสวมใส่ อุปกรณ์คุ้มครองความปลอดภัยส่วนบุคคล ก่อนเข้าไปทำงาน นอกจากนี้ ยังจัดให้มีผนังกันเสียง (Noise Barrier) บริเวณ Air Blower House และติดตั้งอุปกรณ์ลดเสียง (Enclosure) บริเวณ Gear ของ Turbine Generator 6 MW	- ไม่มีปัญหา อุปสรรคในการ ดำเนินการ

<p>ผนังกันเสียง (Noise Barrier)</p>

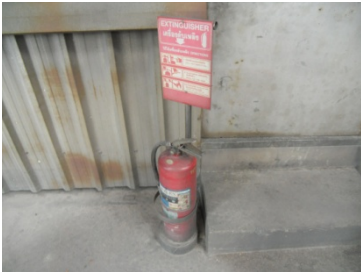
- กำหนดวิธีการเตรียมรับสถานการณ์เมื่อเกิด เหตุเพลิงไหม้ภายในโรงงาน และมีการฝึกซ้อม ปีละ 1 ครั้ง	- โรงงานจัดให้มีแผนป้องกันและระงับอัคคีภัย (ภาคผนวก ข.20) และมีการฝึกซ้อมแผนอพยพ กรณีเกิดเพลิงไหม้ภายในโรงงาน เป็นประจำ ทุกปี โดยในปี พ.ศ.2565 โรงงานมีแผนการ ฝึกซ้อมอพยพ กรณีเกิดเพลิงไหม้ ในช่วง ครึ่งปีหลัง (ภาคผนวก ข.21) และจัดให้มีการ ตรวจสอบอุปกรณ์ดับเพลิงให้อยู่ในสภาพ พร้อมใช้งานเป็นประจำ (ภาคผนวก ข.22)	- ไม่มีปัญหา อุปสรรคในการ ดำเนินการ

ถังดับเพลิง
