1.1 ความเป็นมา

โครงการโรงงานผลิตท่อทองแดง ของบริษัท เคเอ็มซีที (ไทยแลนด์) จำกัด เดิมชื่อบริษัท เอ็ม.เอ็ม.ซี คอปเปอร์ ทิว (ไทยแลนด์) จำกัด ซึ่งบริษัทได้ทำการเปลี่ยนชื่อตามที่ประชุมวิสามัญผู้ถือหุ้น ให้บริษัทดำเนินการเปลี่ยนชื่อเป็น บริษัท โคเบลโก้ แอนด์ แมทีเรียลส์ คอปเปอร์ ทิว (ไทยแลนด์) จำกัด และต่อมาได้ทำการเปลี่ยนชื่อเป็น “บริษัท เคเอ็มซีที (ไทยแลนด์) จำกัด” มีผลบังคับใช้ตั้งแต่วันที่ 1 เมษายน 2565 เป็นต้นมา (เอกสารแนบที่ 1 ในภาคผนวกที่ 1) ตั้งอยู่ในเขตประกอบการอุตสาหกรรมโรจนะ (ระยอง) ตำบลหนองบัว อำเภอบ้านค่าย จังหวัดระยอง โครงการได้เปิดดำเนินการมาตั้งแต่ พ.ศ. 2541 ทะเบียนโรงงานเลขที่ 91360001225471 โดยผลิตท่อทองแดงไร้ตะเข็บ เพื่อใช้ในโรงงานผลิตเครื่องทำความเย็นและตู้เย็น ซึ่งโครงการได้จัดทำรายงานการประเมินผลกระทบสิ่งแวดล้อม (EIA) และรายงานการประเมินผลกระทบสิ่งแวดล้อมสำหรับโครงการหรือกิจการที่อาจก่อให้เกิดผลกระทบต่อชุมชนอย่างรุนแรงทั้งทางด้านคุณภาพสิ่งแวดล้อม ทรัพยากรธรรมชาติและสุขภาพ (EHIA) เสนอต่อสำนักงานนโยบายและแผนทรัพยากรธรรมชาติและสิ่งแวดล้อม (สผ.) เพื่อพิจารณา และได้รับความเห็นชอบจากคณะกรรมการผู้ชำนาญการ ดังนี้

ดังนั้น ทางบริษัท เคเอ็มซีที (ไทยแลนด์) จำกัด จึงมอบหมายให้บริษัท เอส.พี.เอส. คอนสตรัคชั่น เซอร์วิส จำกัด ซึ่งเป็นที่ปรึกษาทางด้านสิ่งแวดล้อม ดำเนินการตรวจวัดคุณ

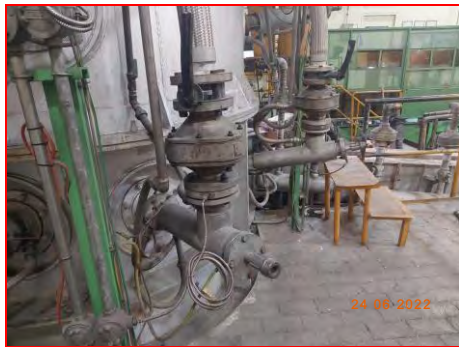
ภาพที่ 2.2-2 การติดตั้ง Low NO_x Burner
บริเวณเตาหลอม

โครงการมีเตาหลอมทองแดง จำนวน 1 เตา ใช้ก๊าซปิโตรเลียมเหลว (Liquid Petroleum Gas: LPG) เป็นเชื้อเพลิง อย่างไรก็ตามโครงการได้รวบรวมไอเสีย/ควันจากการหลอมทองแดงเข้าสู่ระบบห้องเผาไหม้ไอเสีย เพื่อลดการเกิดก๊าซออกไซด์ของไนโตรเจน (Low NO_x Burner) เนื่องจากหากมีการเผาไหม้ที่ไม่สมบูรณ์ ก๊าซไนโตรเจนในเชื้อเพลิงจะรวมตัวกับก๊าซออกซิเจนในอากาศในขณะที่มีการเผาไหม้จะเกิดเป็นก๊าซออกไซด์ของไนโตรเจนมากขึ้นในระบบ ดังนั้นโครงการจึงป้องกันการเกิดก๊าซออกไซด์ของไนโตรเจน โดยทำการรวบรวมไอเสีย/ควันจากระบบการหลอมทองแดงมาทำการเผาด้วยอุณหภูมิสูงอีกครั้งในห้องเผาไหม้เชื้อเพลิงเพื่อให้เกิดการเผาไหม้ที่สมบูรณ์ยิ่งขึ้น ดังนั้นมลพิษที่ถูกปล่อยออกสู่บรรยากาศจึงมีค่าต่ำกว่าเกณฑ์มาตรฐานที่กำหนด

ผลกระทบสิ่งแวดล้อม	มาตรการป้องกันและแก้ไขผลกระทบสิ่งแวดล้อม	สถานที่ดำเนินการ	รายละเอียดการปฏิบัติตามมาตรการ	ปัญหา และการแก้ไข	เอกสาร/ภาพประกอบ
2. คุณภาพอากาศ (ต่อ)	- ติดตั้งระบบ Low NO _x Burner และเครื่อง EGF (Exhaust Gas Furnace) เพื่อบำบัดอากาศเสียจากเตาหลอมทองแดง พร้อมทั้งตรวจสอบและบำรุงรักษาให้มีประสิทธิภาพใช้งานได้ดี	- ภายในพื้นที่โครงการ	- โครงการได้ทำการติดตั้งหัวเผาปลดปล่อย NO _x ต่ำ (Low NO _x Burner) เพื่อควบคุมปริมาณอากาศส่วนเกิน และติดตั้งเครื่อง EGF (Exhaust Gas Furnace) เพื่อบำบัดอากาศเสียจากเตาหลอมทองแดง พร้อมทั้งตรวจสอบและบำรุงรักษาให้มีประสิทธิภาพใช้งานได้ดี	- ไม่พบปัญหา	ภาพที่ 2.2-2 ถึง 2.2-3 และเอกสารแนบที่ 7 ถึง 8 ในภาคผนวกที่ 1
