บทที่ 2

การปฏิบัติตามมาตรการป้องกันและแก้ไขผลกระทบสิ่งแวดล้อม

ตารางที่ 2.2-1 ผลการปฏิบัติตามมาตรการป้องกันและแก้ไขผลกระทบสิ่งแวดล้อม (ระยะดำเนินการ) โครงการโรงไฟฟ้าชีวมวล (ครั้งที่ 1)
บริษัท เคบีเอส เพาเวอร์ จำกัด ระหว่างเดือนมกราคม-มิถุนายน 2565

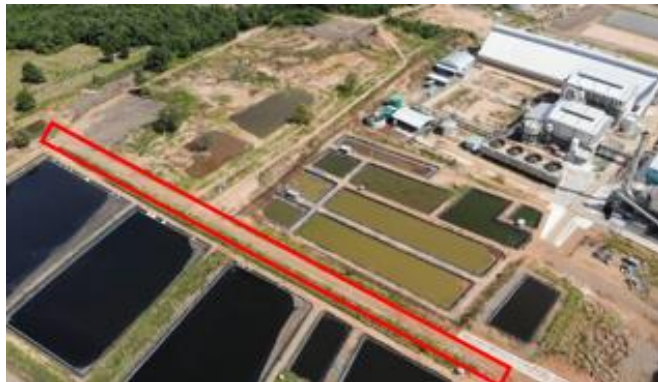
รูปที่ 2 ที่ดินสาธารณะในบริเวณที่ดินของโครงการ

- ห้ามปลูกสร้างหรือครอบครองที่ดินสาธารณะในบริเวณที่ดินของโครงการและในกรณีมีสิ่งปลูกสร้างใดๆ จะต้องขออนุญาตหน่วยงานราชการที่เกี่ยวข้องและมีระยะถอยร่นสอดคล้องตามกฎหมายที่มีผลบังคับใช้ทุกประการ	- พื้นที่โครงการ	- โครงการไม่มีสิ่งปลูกสร้างและครอบครองที่ดินสาธารณะในบริเวณที่ดินของโครงการ หากมีการปลูกสร้างทางโครงการจะขออนุญาตหน่วยงานราชการที่เกี่ยวข้องและมีระยะถอยร่นให้สอดคล้องตามกฎหมายที่มีผลบังคับใช้ทุกประการ	-	- รูป ที่ 2 ที่ ดินสาธารณะในบริเวณที่ดินของโครงการ

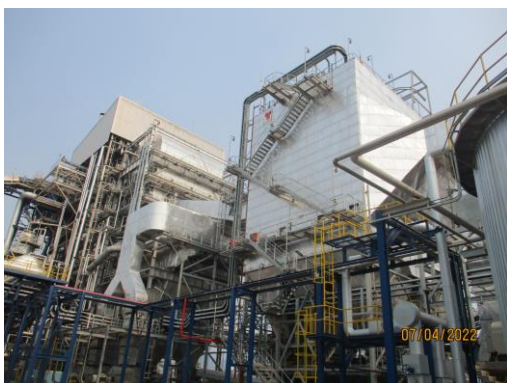
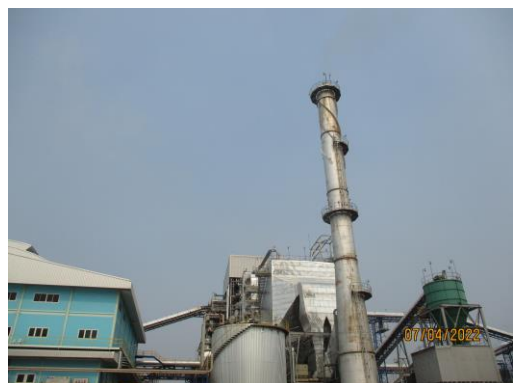
รูปที่ 3 การติดตั้งระบบบำบัดมลพิษทางอากาศ

2.1 มาตรการทั่วไป (ต่อ) หม้อไอน้ำ ชุดที่ 3 ขนาด 200 ตัน/ชั่วโมง : ใช้ระบบ บำบัดมลพิษทางอากาศแบบมัลติไซโคลนต่อเนื่อง กับระบบบำบัดมลพิษทางอากาศแบบไฟฟ้าสถิต * ฝุ่นละอองรวม (TSP) ไม่เกิน 75.59 มิลลิกรัม/ลูกบาศก์ เมตร หรือ 8.73 กรัม/วินาที (กรณีปกติ) * ฝุ่นละอองรวม (TSP) ไม่เกิน 102.80 มิลลิกรัม/ลูกบาศก์ เมตร หรือ 11.88 กรัม/วินาที (กรณีฝนเขม่า) * ก๊าซซัลเฟอร์ไดออกไซด์ (SO ₂) ไม่เกิน 48.17 พีพีเอ็ม หรือ 14.57 กรัม/วินาที * ก๊าซไนโตรเจนไดออกไซด์ (NO _x as NO ₂) ไม่เกิน 137.28 พีพีเอ็ม หรือ 29.85 กรัม/วินาที	- พื้นที่โครงการ	<ul style="list-style-type: none"> หม้อไอน้ำ ชุดที่ 3 ขนาด 200 ตัน/ชั่วโมง ซึ่งติดตั้งระบบบำบัดมลพิษทางอากาศ แบบ มัลติไซโคลนต่อเนื่องกับระบบบำบัดมลพิษ ทางอากาศแบบไฟฟ้าสถิต ผลการตรวจวัด พบว่า <ul style="list-style-type: none"> ฝุ่นละอองรวม 21.9 มก./ลบ.ม. หรือ 1.94 กรัม/วินาที (กรณีปกติ) ฝุ่นละอองรวม 37.3 มก./ลบ.ม. หรือ 2.90 กรัม/วินาที (กรณีฝนเขม่า) ก๊าซซัลเฟอร์ไดออกไซด์ 1.28 พีพีเอ็ม หรือ 0.30 กรัม/วินาที ก๊าซไนโตรเจนไดออกไซด์ 82.81 พีพีเอ็ม หรือ 13.85 กรัม/วินาที 	-	- รูปที่ 3 การติดตั้ง ระบบบำบัดมลพิษ ทางอากาศ - ภาคผนวก ค รายงานผลการ ตรวจวัดคุณภาพ สิ่งแวดล้อม

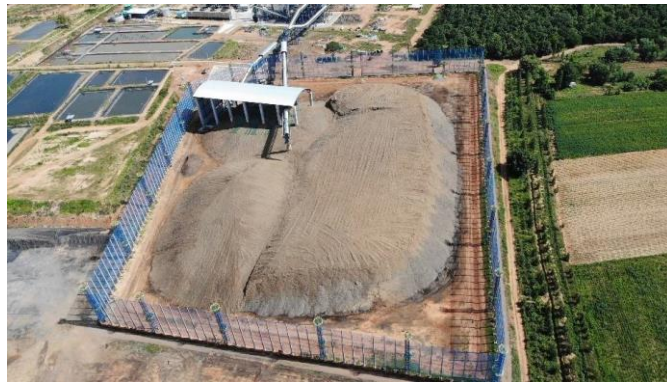
2.2 มาตรการจัดการบริเวณพื้นที่จัดเก็บกากอ้อย - กำหนดให้มีความสูงของกองกากอ้อยไม่เกิน 19 เมตร	- ลานกองเชื้อเพลิง	- โดยในช่วงเดือนมกราคม-มิถุนายน 2565 ซึ่งเป็นช่วงฤดูหีบอ้อย ประจำปี 2564/2565 ความสูงของกองกากอ้อยสูงสุดประมาณ 16 เมตร	-	- รูปที่ 5 ลานกองเก็บกากอ้อย (ลานกองเก็บเชื้อเพลิง)

2.2 มาตรการจัดการบริเวณพื้นที่จัดเก็บกากอ้อย (ต่อ) - ติดตั้งแนวตาข่ายความสูงประมาณ 22 เมตร ขนาดของตาข่าย 3 มิลลิเมตร ในการดักเชื้อเพลิงและชะลอความเร็วลมที่พัดผ่านกองเชื้อเพลิงในทุกทิศทาง ยกเว้นเส้นทางเข้า-ออก	- ลานกองเชื้อเพลิง	- โครงการติดตั้งแนวตาข่ายความสูง 22 เมตร ขนาดของตาข่าย 3 มิลลิเมตร เพื่อใช้ดักกากอ้อยและชะลอความเร็วลมที่พัดผ่านกองกากอ้อย โดยในช่วงเดือนมกราคม-มิถุนายน 2565 ซึ่งเป็นช่วงฤดูหีบอ้อย ประจำปี 2564/2565 ความสูงของกองกากอ้อยสูงสุดประมาณ 16 เมตร	-	- รูปที่ 9 แนวตาข่ายบริเวณลานกองกากอ้อย - รูปที่ 5 ลานกองเก็บกากอ้อย (ลานกองเก็บเชื้อเพลิง)

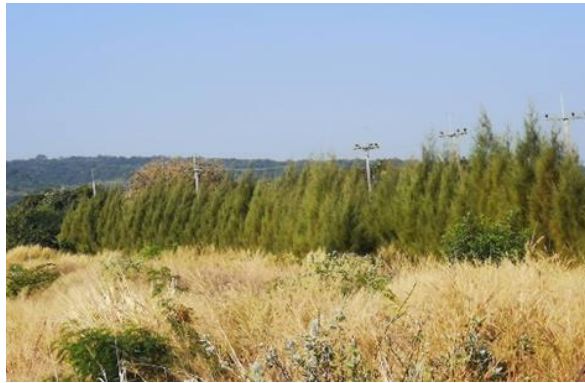
รูปที่ 8 การปลูกไม้ทรงสูงรอบพื้นที่ลานกองเก็บเชื้อเพลิง

- ทำการปลูกไม้ทรงสูง เช่น กระบก ประดู่ สะเดา สนประดิพัทธ์ หว้า และสาธร และไม้ยืนต้นขนาดเล็ก/ขนาดกลาง เช่น ช่อย คุณจิกนา โมกมัน ตะแบก มะฮอกกานี และมะหาด เป็นต้น โดยรอบลานกองเชื้อเพลิง จำนวน 10 แถว สลับฟันปลา มีวัตถุประสงค์หลักเพื่อชะลอความเร็วที่พัดผ่านลานกองเก็บเชื้อเพลิง	- ลานกองเชื้อเพลิง	- โครงการเริ่มเปิดดำเนินการในเดือนธันวาคม เป็นปีแรก โดยโครงการอยู่ในระหว่างดำเนินการปลูกต้นไม้ให้เป็นไปตามมาตรการกำหนด ซึ่งมีแผนการปลูกต้นไม้ประมาณ 10,000 ต้น กำหนดแล้วเสร็จในปี 2566	-	- รูปที่ 8 การปลูกไม้ทรงสูงรอบพื้นที่ - ภาคผนวก 10 ข แผนการปลูกต้นไม้ของโครงการ

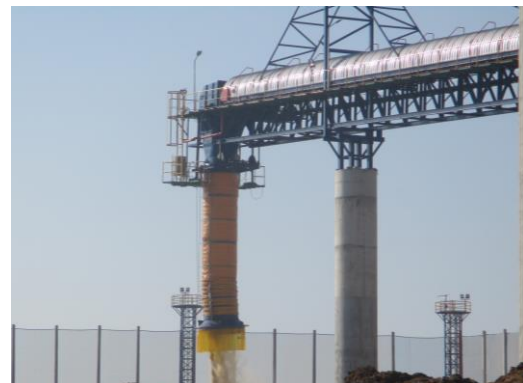
- ติดตั้งถุงลม (Wind Sock) เพื่อใช้เป็นเครื่องมือในการสังเกตทิศทางการพัดของลมและใช้เป็นสัญญาณในการป้องกันการฟุ้งกระจายของฝุ่นละอองที่ลานกองเชื้อเพลิงในทิศทางใต้ลม	- ลานกองเชื้อเพลิง	- โครงการติดตั้งถุงลม (Wind Sock) บริเวณลานกองเก็บกากอ้อย (ลานกองเก็บเชื้อเพลิง) เพื่อใช้เป็นเครื่องมือในการสังเกตทิศทางการพัดของลมและใช้เป็นสัญญาณในการป้องกันการฟุ้งกระจายของฝุ่นละอองที่ลานกองเชื้อเพลิงในทิศทางใต้ลม	-	- รูปที่ 5 ลานกองเก็บกากอ้อย (ลานกองเก็บเชื้อเพลิง) - รูปที่ 10 การติดตั้งถุงลม (Wind Sock) บริเวณลานกองเก็บกากอ้อย

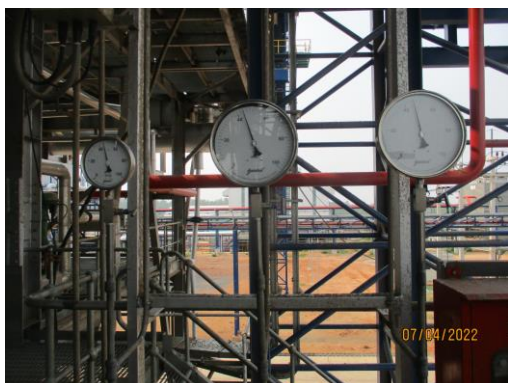
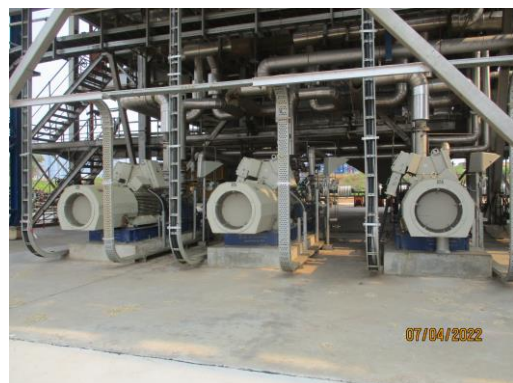
มาตรวัดความดันไอน้ำ

เครื่องสูบน้ำป้อนหม้อไอน้ำ

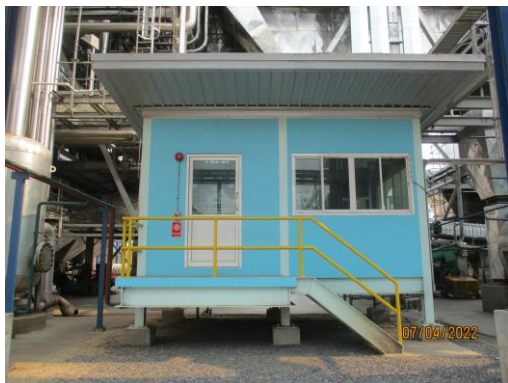
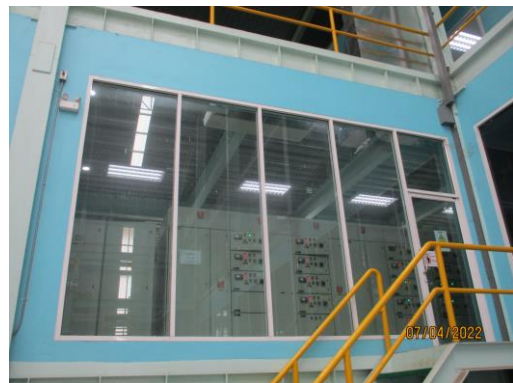
ห้องควบคุมการจ่ายน้ำเข้าหม้อไอน้ำ

การควบคุมการทำงานของหม้อไอน้ำ
ด้วยระบบ DCS
